DETERMINACIÓN DEL ÍNDICE DE CONDICIÓN DEL PAVIMENTO EN
LA AV. CIRCUNVALACIÓN SUR ENTRE PRIMERA ESTE Y NUEVE DE
MAYO

EXAMEN COMPLEXIVO

MACHALA, 27 DE FEBRERO DE 2020

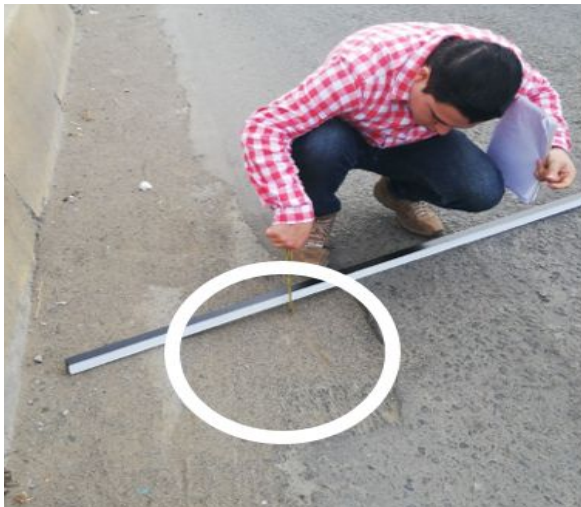
Fig. 8 Hueco
Fuente: El autor.

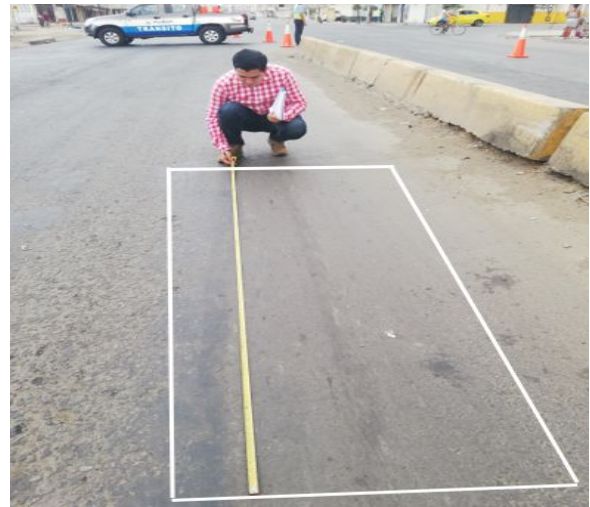
Fig. 9 Pulimento de agregados
Fuente: El autor.

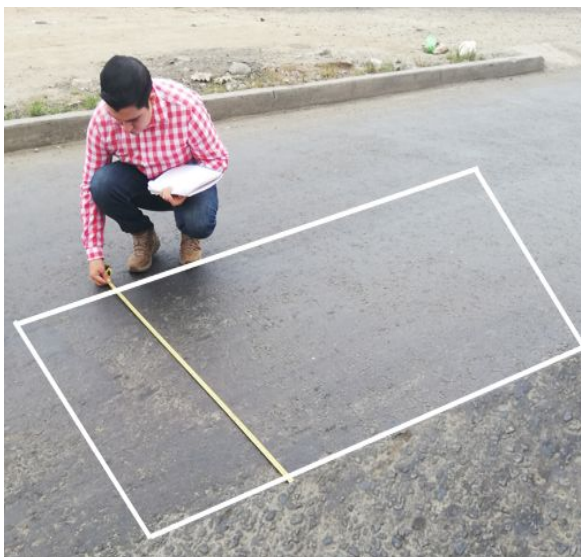
Fig. 10 Exudación
Fuente: El autor.

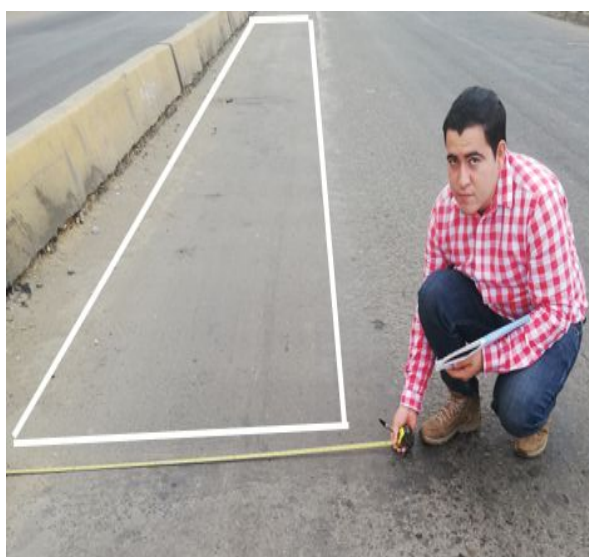
Fig. 11 Parche
Fuente: El autor.

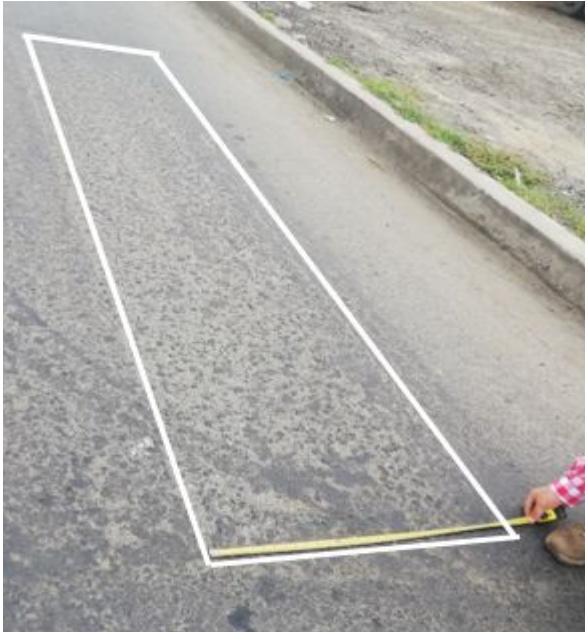
Fig. 12 Parche
Fuente: El autor.

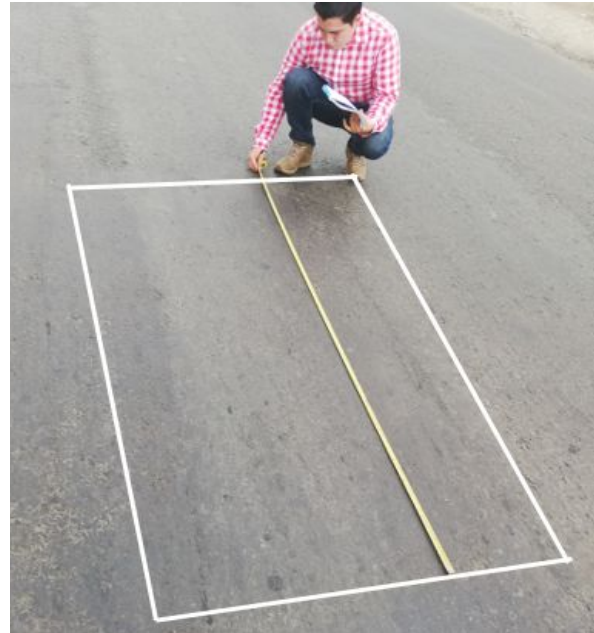
Fig. 13 Pulimento de agregados
Fuente: El autor.

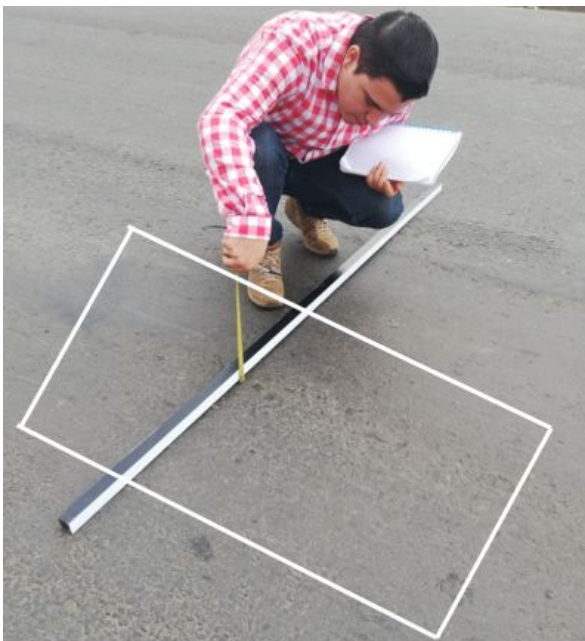
Fig. 14 Depresión
Fuente: El autor.

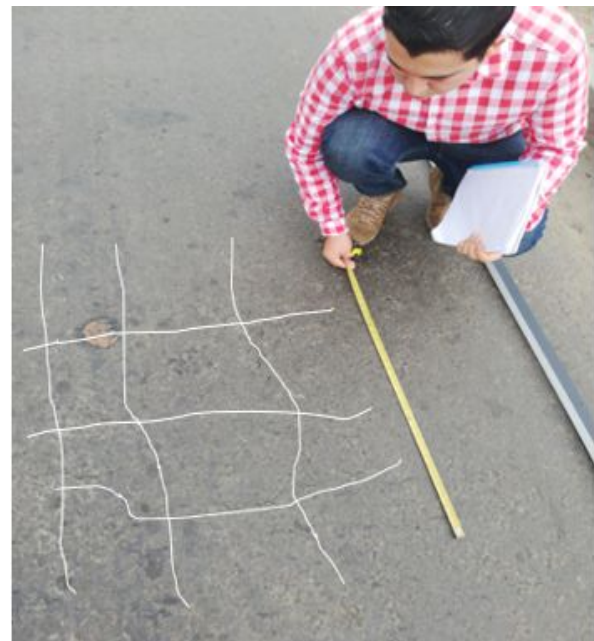
Fig. 15 Piel de cocodrilo
Fuente: El autor.

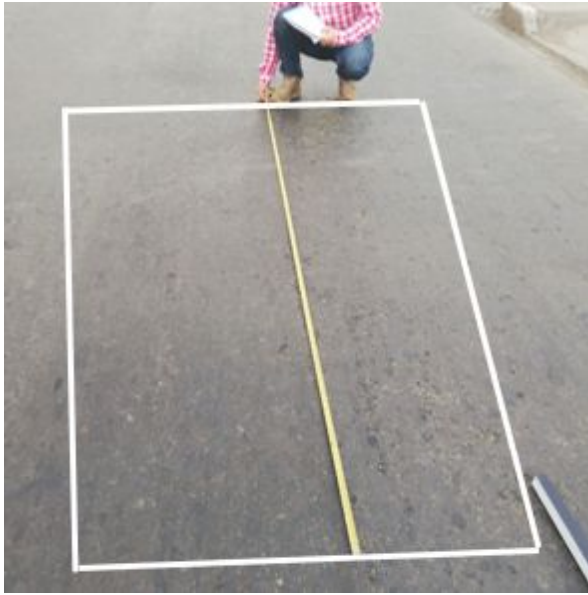
Fig. 16 Pulimento de agregados
Fuente: El autor.

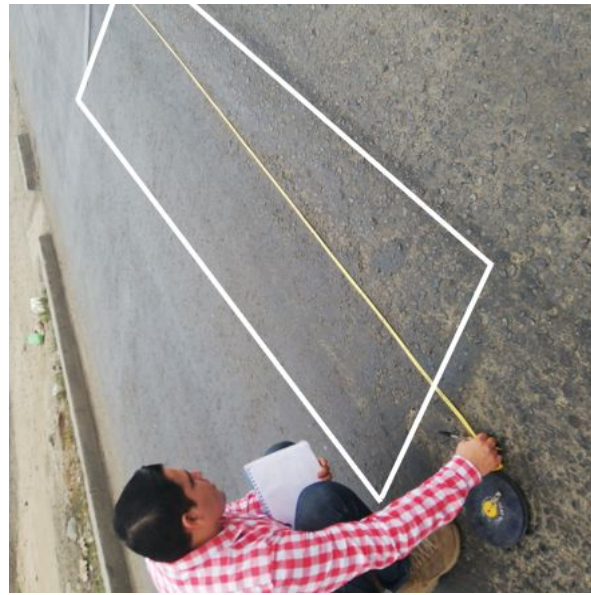
Fig. 17 Parche
Fuente: El autor.

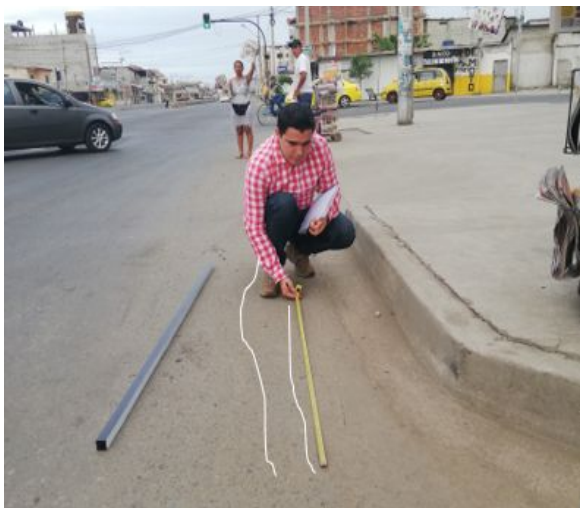
Fig. 18 Grietas de borde
Fuente: El autor.

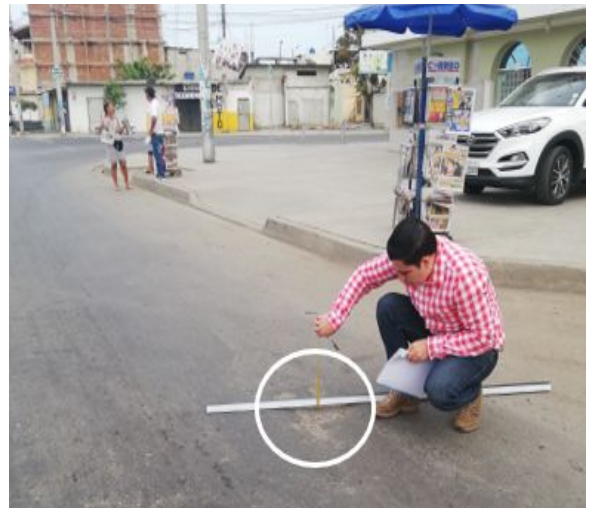
Fig. 19 Hueco
Fuente: El autor.

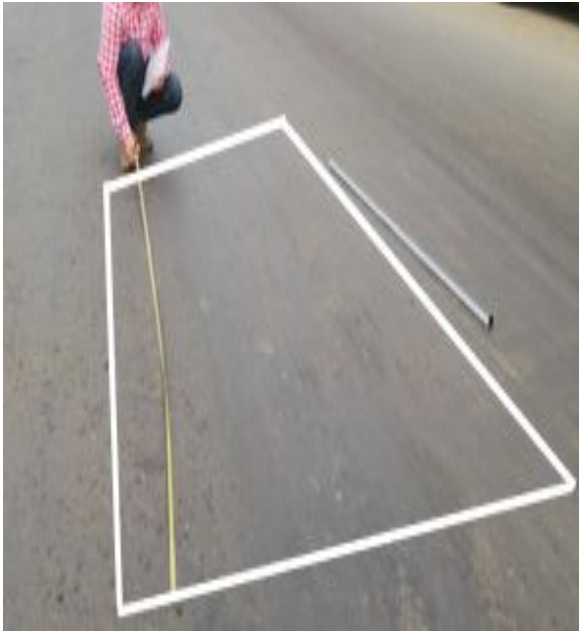
Fig. 20 Exudación
Fuente: El autor.

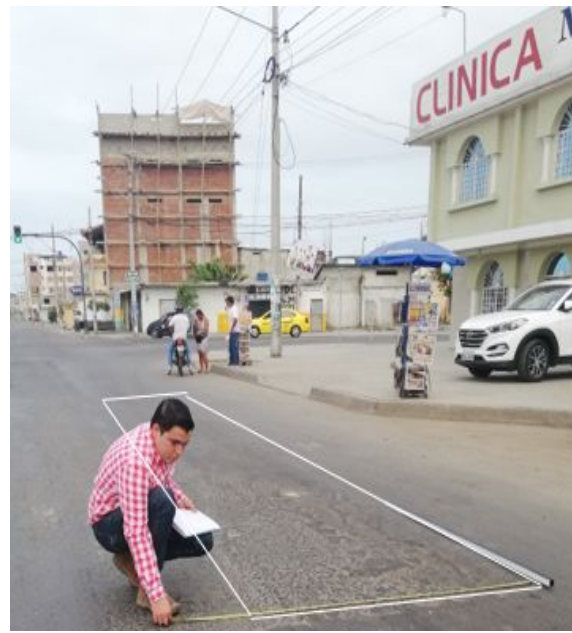
Fig. 21 Parche
Fuente: El autor.

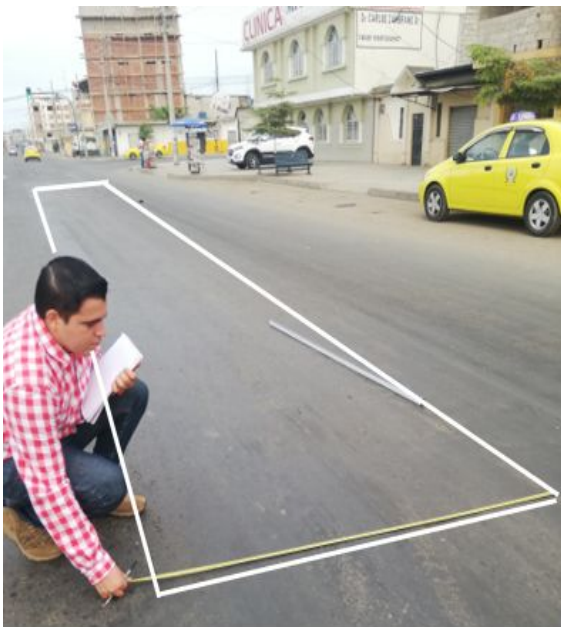
Fig. 22 Pulimento de agregados
Fuente: El autor.

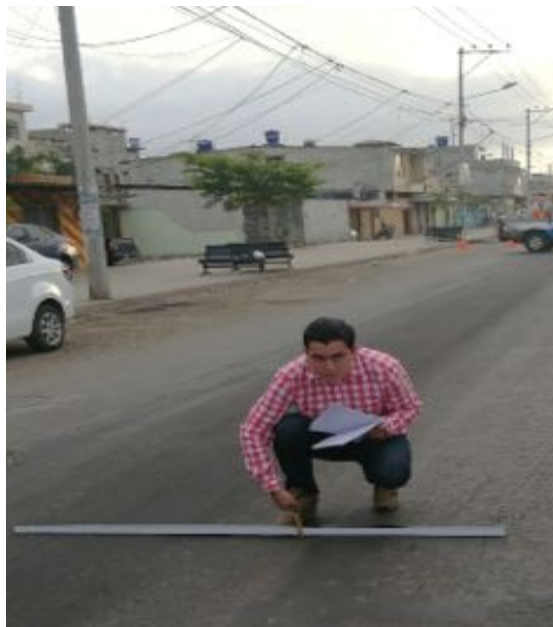
Fig. 23 Ahuellamiento
Fuente: El autor.

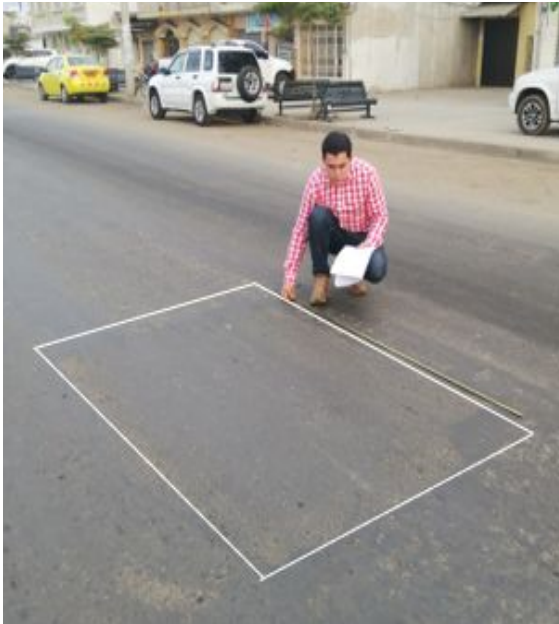
Fig. 24 Parche
Fuente: El autor.

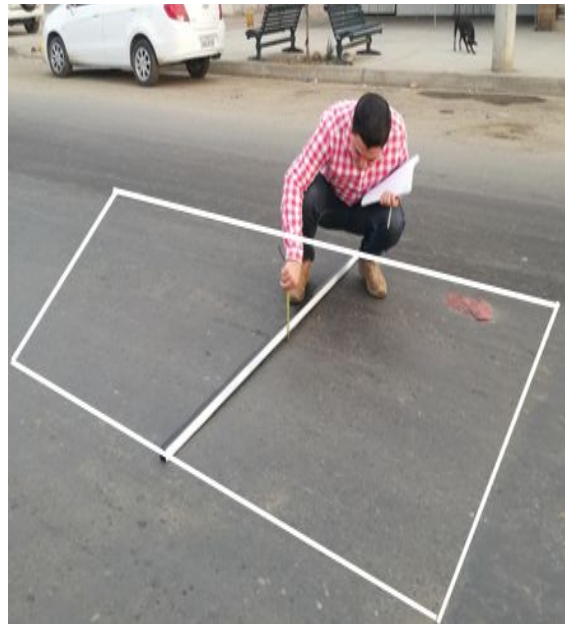
Fig. 25 Depresión
Fuente: El autor.

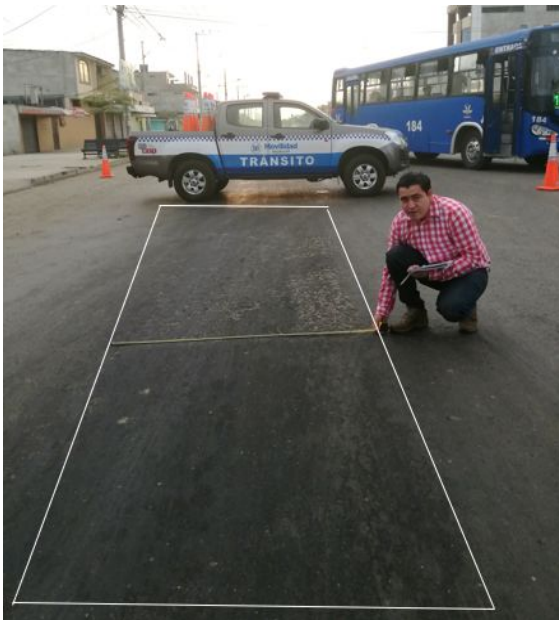
Fig. 26 Pulimento de agregados
Fuente: El autor.

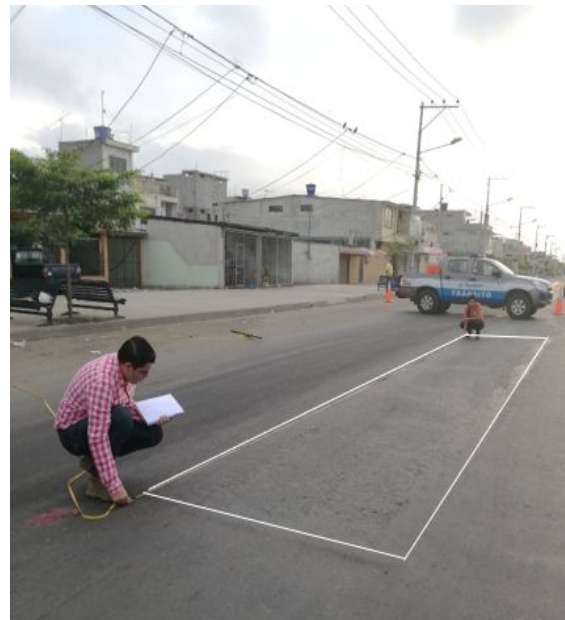
Fig. 27 Parche
Fuente: El autor.
