**UNIVERSIDAD TECNICA DE MACHALA**

**“METODOLOGÍA PARA LA EVALUACIÓN DE VÍAS RURALES,  
CONSIDERANDO LA REGULARIDAD SUPERFICIAL DE PAVIMENTOS  
FLEXIBLES: ESTUDIO CASO VÍA SANTA ROSA –BELLAVISTA – LA  
AVANZADA DEL CANTÓN SANTA ROSA, PROVINCIA DE EL ORO.”**

**TRABAJO DE TITULACIÓN PREVIO LA OBTENCIÓN DEL TÍTULO DE  
MAGISTER EN INGENIERIA CIVIL, MENCION VIALIDAD.**

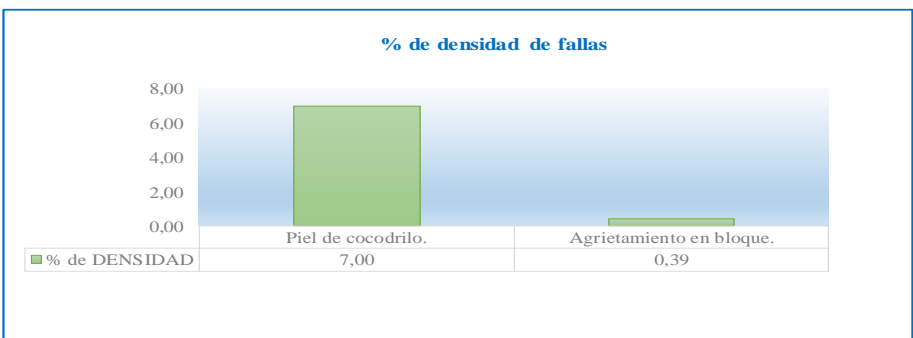
Piel de cocodrilo.		m2	M	16,08	7,00	42	42	1		
Agrietamiento en bloque.		m2	M	0,90	0,39	0				
							m	6		
CALCULO DEL PCI										
VALORES DEDUCIDOS								TDV	q	CDV
42								42	1	42
								CDV <sub>MAX</sub>		42
								PCI		58
								<b>CLASIFICACION</b>		
								<b>BUENO</b>		
% DE DENSIDAD DE FALLAS

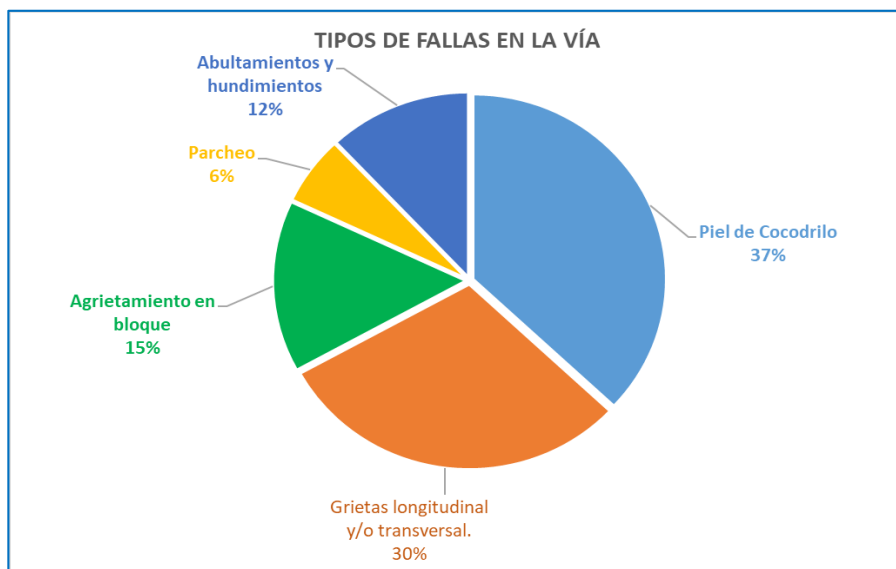
**Gráfico 1.** Tipos de fallas prevalecientes en la vía.

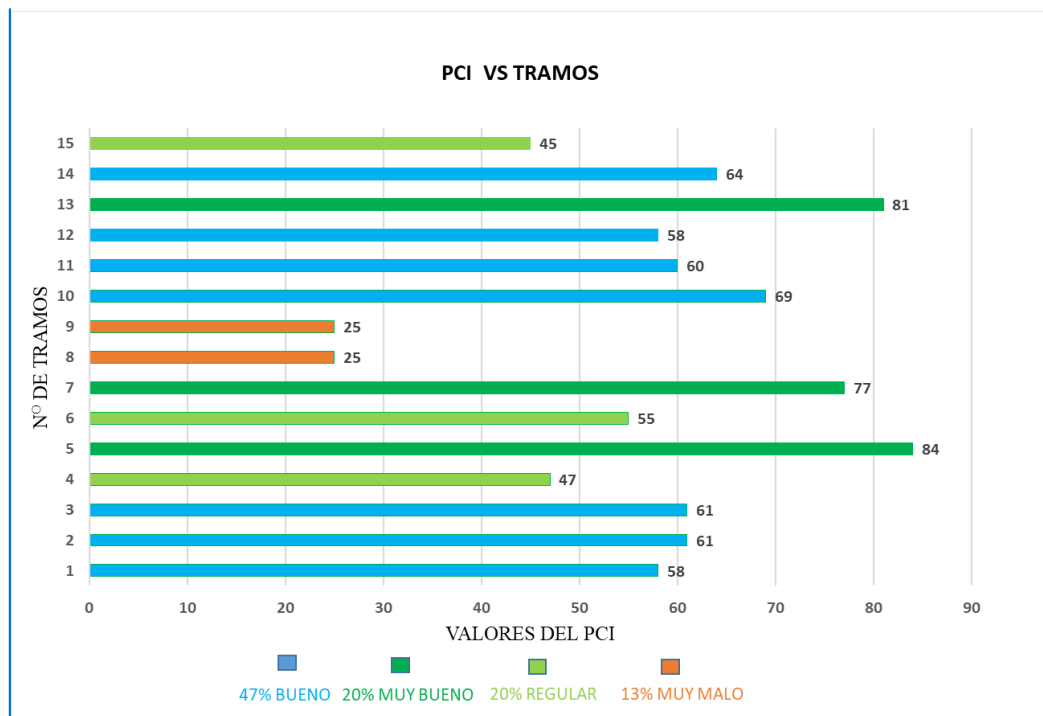
**Gráfico 2. Valores del PCI de las secciones.**

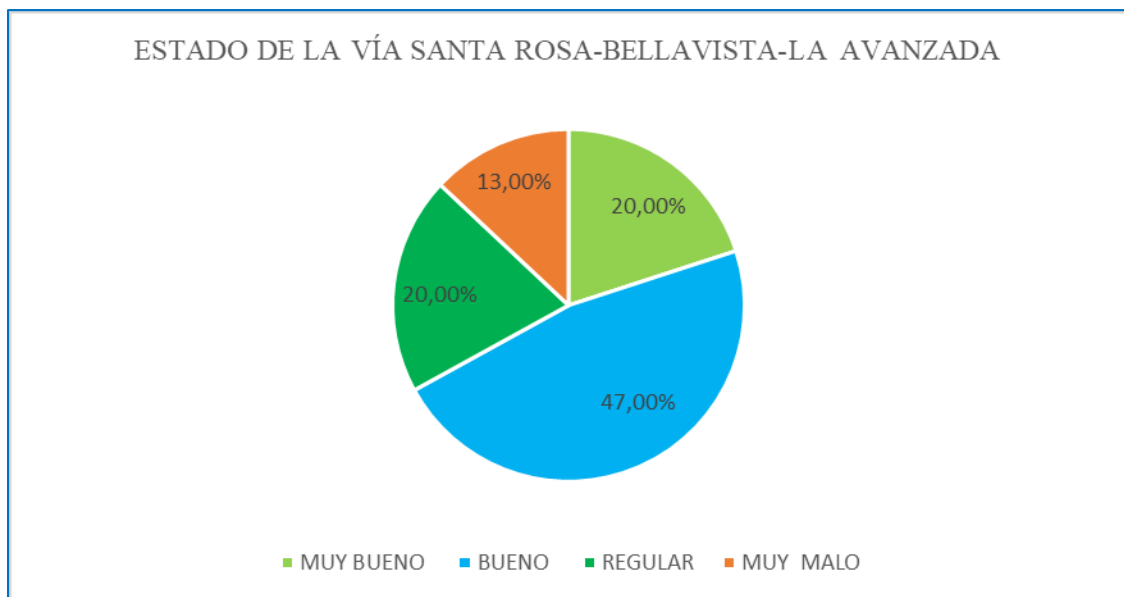
**Gráfico 3. Clasificación del estado funcional de la vía en estudio.**

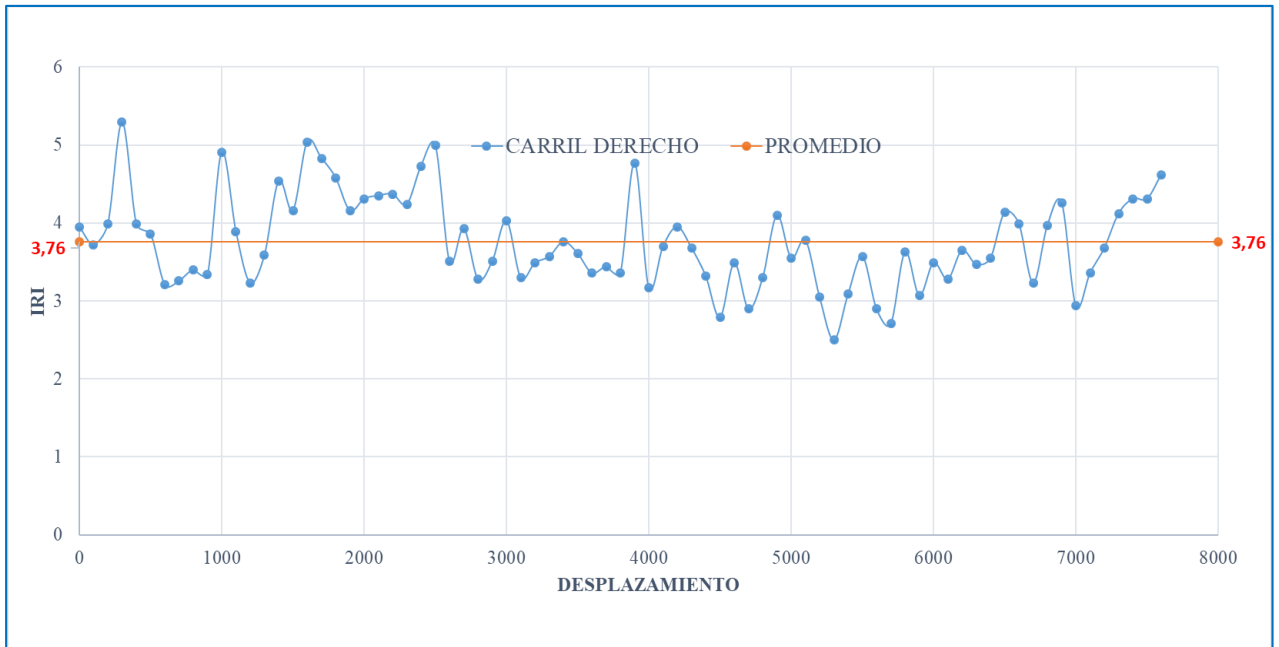
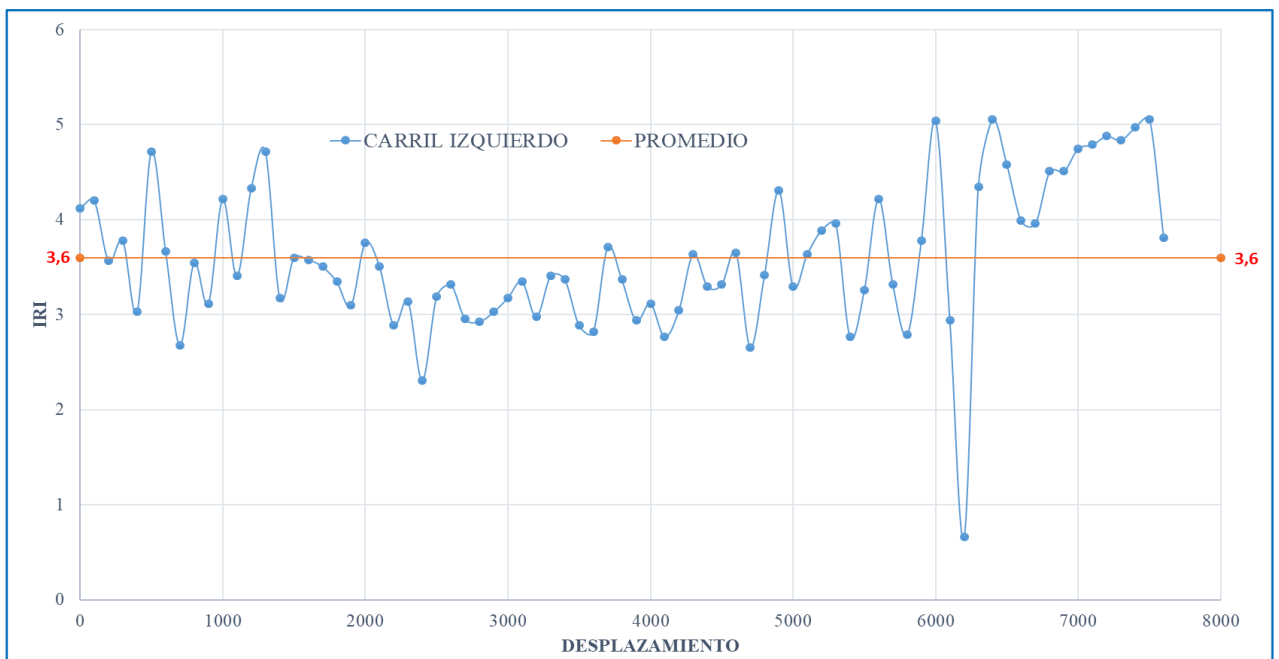
**Gráfico 4.** Dispersión IRI vs Desplazamiento para el carril derecho en m/km.

**Gráfico 5.** Dispersión IRI vs Desplazamiento para el carril izquierdo en m/km.

En las graficas 4 y 5, se muestran unos picos máximos que llegan alcanzar un IRI 5.5 m/km, lo que indica que dentro de esta área existen diferentes fallas en la capa de rodadura por la cual se la describe como estado malo, y en ciertas partes donde existen picos mínimos es por no mantener una velocidad constante al momento de la toma de datos. sin embargo, si se analiza el promedio para cada carril establecido en las tablas 9 y 10, se indica que la vía en estudio se encuentra en estado **Bueno**.

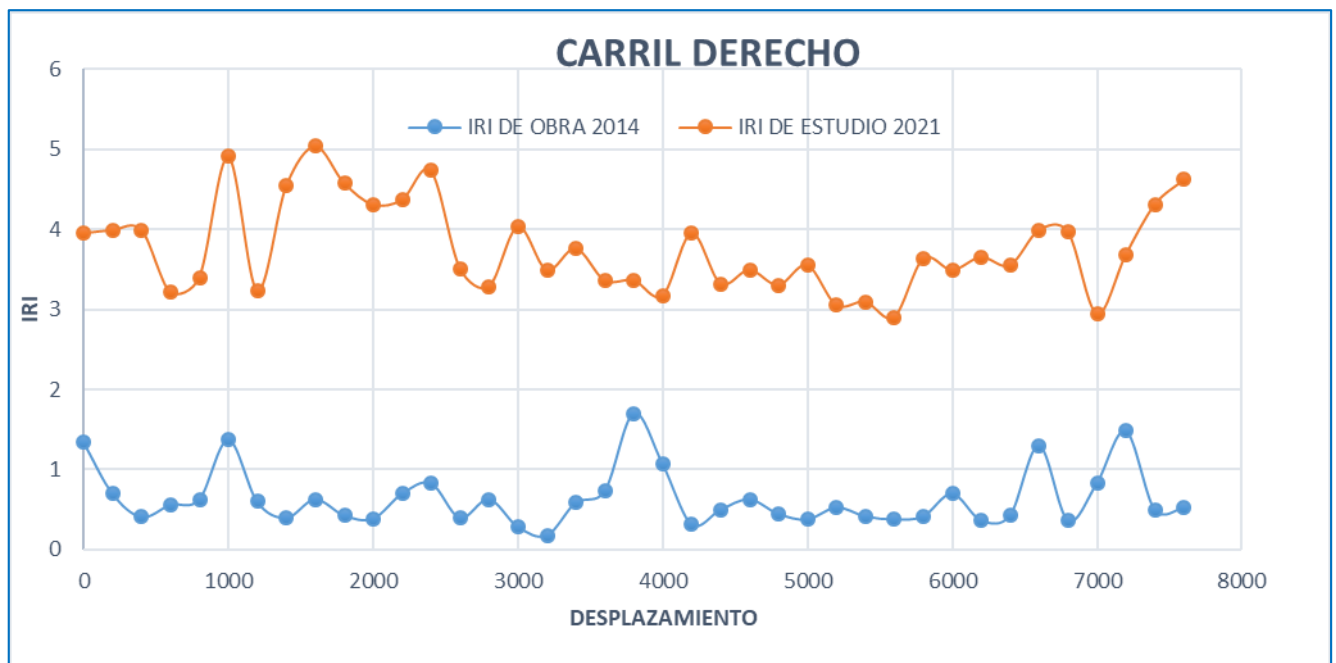
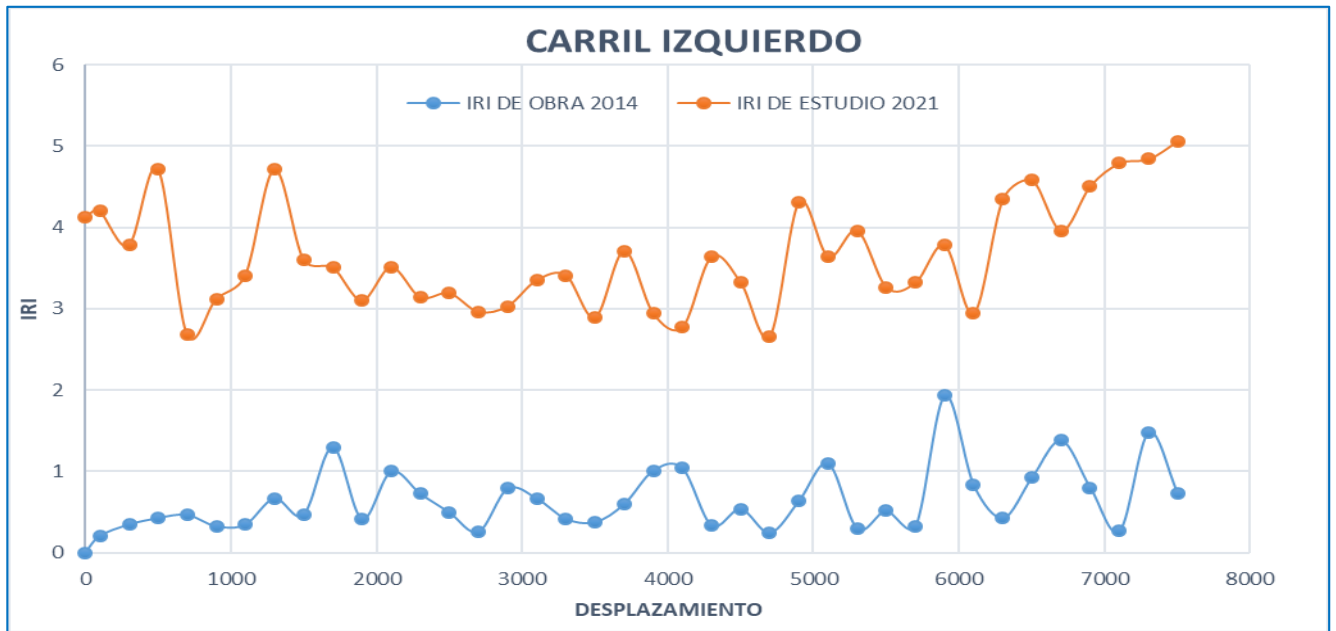
**Gráfico 6.** Dispersión comparativa del IRI 2014-2021, en m/km. Carril derecho.

**Gráfico 7.** Dispersión comparativa del IRI 2014-2021, en m/km. Carril Izquierdo.

Al interpretar las gráficas 6 y 7 para ambos carriles, se considera que hay un incremento del IRI, generado durante los últimos 6 años, lo mismo que han ido aumentando de muy bueno a bueno y por ende va disminuyendo la Regularidad y calidad de la capa de rodadura.

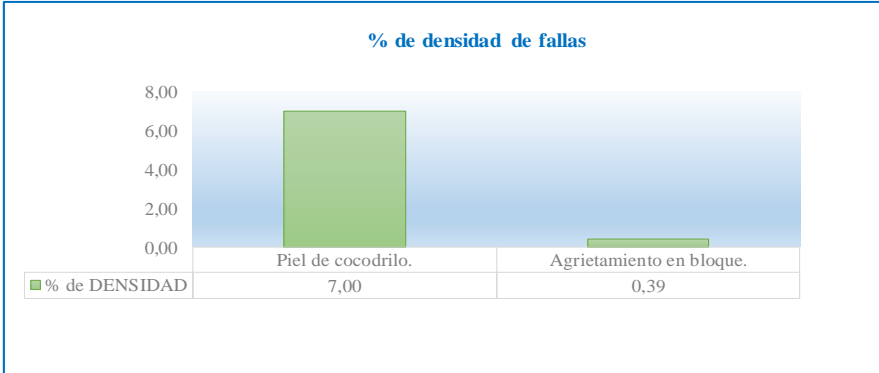
**Anexo 7. Resultados del PCI desde Abscisa 0+44.60 hasta Abscisa 0 +66.90 Tramo 1**

42							42	1	42
							CDV <sub>MAX</sub>		42
							PCI		58
<b>CLASIFICACION</b>								<b>BUENO</b>	
% DE DENSIDAD DE FALLAS

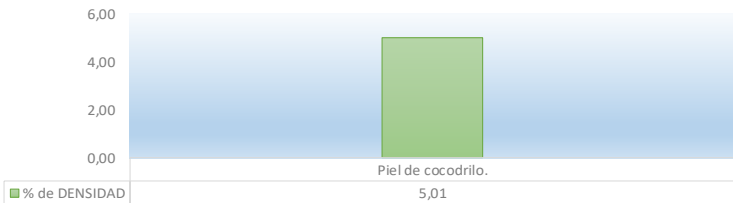
## Anexo 8. Resultados del PCI Abscisa 0+ 557.50 hasta 0+579.80 Tramo 2

Piel de cocodrilo.		m <sup>2</sup>	M	11,50	5,01	39	<b>39</b>	<b>1</b>		
							<b>m</b>	<b>7</b>		
<b>CALCULO DEL PCI</b>										
<b>VALORES DEDUCIDOS</b>										
39								<b>TDV</b>	<b>q</b>	<b>CDV</b>
								39	1	39
								<b>CDV<sub>MAX</sub></b>	<b>39</b>	
								<b>PCI</b>	<b>61</b>	
								<b>CLASIFICACION</b>		
								<b>BUENO</b>		
<b>% DE DENSIDAD DE FALLAS</b>										
<div style="border: 1px solid black; padding: 10px;"> <p style="text-align: center;"><b>% de densidad de fallas</b></p>

<p style="text-align: center;">■ % de DENSIDAD</p> <p style="text-align: center;">Piel de cocodrilo. 5,01</p> </div>
