EVALUACIÓN DE LA CONDICIÓN DEL PAVIMENTO FLEXIBLE  
MEDIANTE MÉTODO PCI DE LA AV. PERIMETRAL SUR DEL CANTÓN  
PASAJE.

TORRES MONTOYA LEATHER ELVIS  
INGENIERO CIVIL

MACHALA  
2022

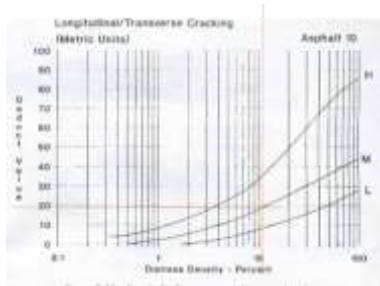
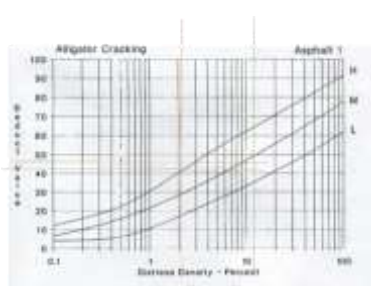
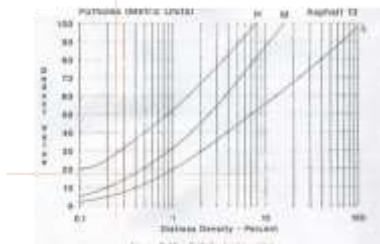
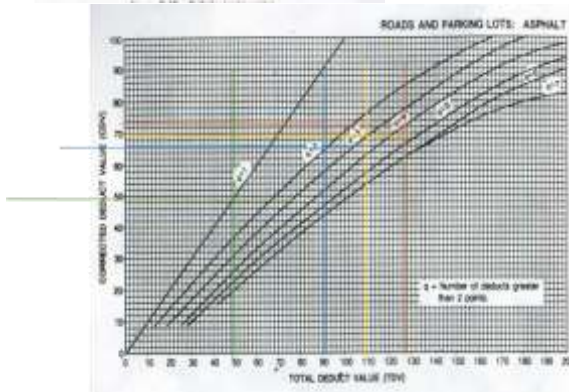
METODO DE PCI		ESQUEMA:				
INDICE DE CONDICION PAVIMENTO FLEXIBLE						
HOJA DE REGISTRO						
VÍA: PERIMETRAL SUR, PASAJE		CALZADA: DERECHA	UNIDAD DE MUESTRA: U1D			
EJECUTOR: LEITHER ELVIS TORRES MONTOYA		FECHA: 8/8/2022	ÁREA: 228.75			
1 Piel de cocodrilo [m2].	6 Depresión [m2].	11 Parcheo [m2].	16 Desplazamiento [m2].			
2 Exudación [m2].	7 Grieta de borde [m].	12 Pulimento de agregados [m2].	17 Grieta parabólica (slippage) [m2].			
3 Agrietamiento en bloque [m2].	8 Grieta de reflexión de junta [m].	13 Huecos [und].	18 Hinchamiento [m2].			
4 Abultamientos y hundimientos [m].	9 Desnivel carril / berma [m].	14 Cruce de vía férrea [m2].	19 Desprendimiento de agregados [m2].			
5 Corrugación [m2].	10 Grietas long y transversal [m].	15 Ahuellamiento [m2].				
FALLA	CANTIDADES PARCIALES			TOTAL	DENSIDAD	VALOR DEDUCIDO
10M	5	20		25	10.93%	19.5
1H	5			5	2.19%	42
1M	28.35			28.35	12.39%	46.5
13L	2			2	0.87%	19

#	Valor Deducido				Total	q	CDV
1	46.5	42	19.5	19	127	4	73
2	46.5	42	19.5	2	110	3	69.8
3	46.5	42	2		90.5	2	64.8
4	46.5	2			48.5	1	49.7
5							
6

Max CDV = 73  
 PCI = 27  
 ESTADO : Malo

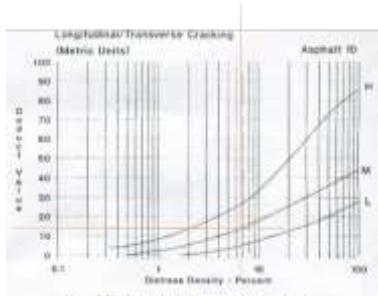
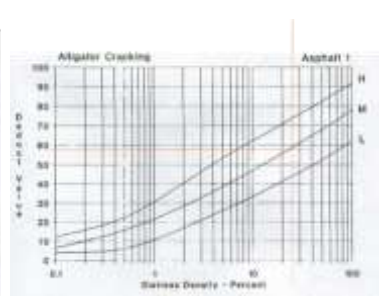
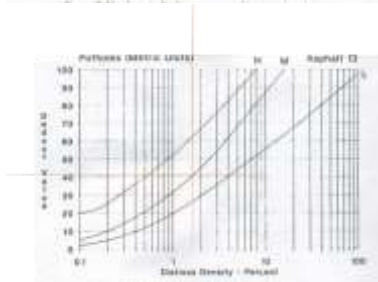
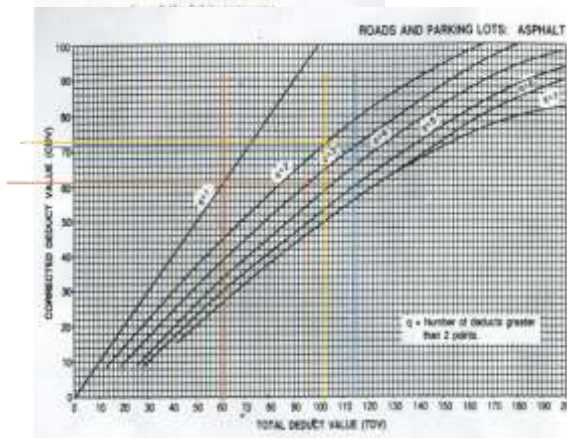
## Unidad de muestra 2 calzada derecha

METODO DE PCI		ESQUEMA:				
INDICE DE CONDICION PAVIMENTO FLEXIBLE						
HOJA DE REGISTRO						
VIA: PERIMETRAL SUR, PASAJE		CALZADA: DERECHA	UNIDAD DE MUESTRA: U2D			
EJECUTOR: LEITHER ELVIS TORRES MONTOYA		FECHA: 8/8/2022	ÁREA: 228.75			
1 Piel de cocodrilo [m2].	6 Depresión [m2].	11 Parcheo [m2].	16 Desplazamiento [m2].			
2 Exudación [m2].	7 Grieta de borde [m].	12 Pulimento de agregados [m2].	17 Grieta parabólica (slippage) [m2].			
3 Agrietamiento en bloque [m2].	8 Grieta de reflexión de junta [m].	13 Huecos [und].	18 Hinchamiento [m2].			
4 Abultamientos y hundimientos [m].	9 Desnivel carril / berma [m].	14 Cruce de vía férrea [m2].	19 Desprendimiento de agregados [m2].			
5 Corrugación [m2].	10 Grietas long y transversal [m].	15 Ahuellamiento [m2].				
FALLA	CANTIDADES PARCIALES			TOTAL	DENSIDAD	VALOR DEDUCIDO
10M	15			15	6.56%	14
1M	60			60	26.23%	59
13M	4			4	1.75%	41

#	Valor Deducido			Total	q	CDV
1	59	41	14	114	3	71.8
2	59	41	2	102	2	72.3
3	59	2		61	1	61.7
4						
5

Max CDV =	72.3
PCI =	27.7
ESTADO :	Malo

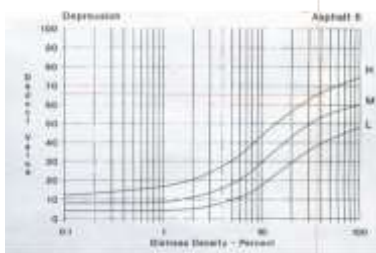
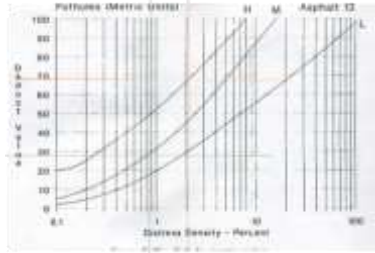
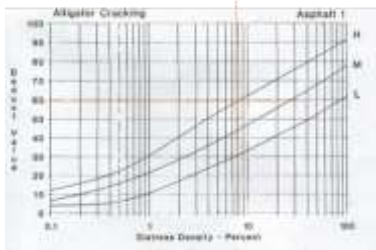
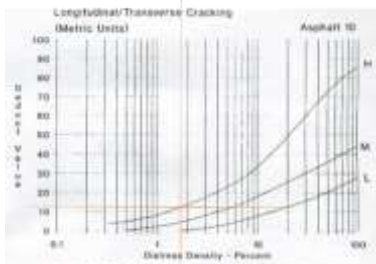
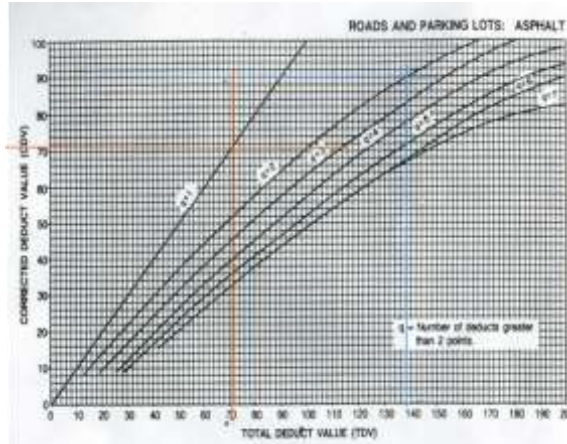
### Unidad de muestra 3 calzada derecha

METODO DE PCI		ESQUEMA:	
INDICE DE CONDICION PAVIMENTO FLEXIBLE			
HOJA DE REGISTRO			
VIA: PERIMETRAL SUR, PASAJE		CALZADA: DERECHA	UNIDAD DE MUESTRA: U3D
EJECUTOR: LEITHER ELVIS TORRES MONTOYA		FECHA: 8/8/2022	ÁREA: 228.75
1 Piel de cocodrilo [m2].	6 Depresión [m2].	11 Parcheo [m2].	16 Desplazamiento [m2].
2 Exudación [m2].	7 Grieta de borde [m].	12 Pulimento de agregados [m2].	17 Grieta parabólica (slippage) [m2].
3 Agrietamiento en bloque [m2].	8 Grieta de reflexión de junta [m].	13 Huecos [und].	18 Hinchamiento [m2].
4 Abultamientos y hundimientos [m].	9 Desnivel carril / berma [m].	14 Cruce de vía férrea [m2].	19 Desprendimiento de agregados [m2].
5 Corrugación [m2].	10 Grietas long y transversal [m].	15 Ahuellamiento [m2].

FALLA	CANTIDADES PARCIALES						TOTAL	DENSIDAD	VALOR DEDUCIDO
6H	88						88	38.47%	67
13H	5						5	2.19%	69
13M	2						2	0.87%	28.5
1H	18						18	7.87%	59
10H	4						4	1.75%	12

Max CDV =	100
PCI =	0
ESTADO :	Fallado

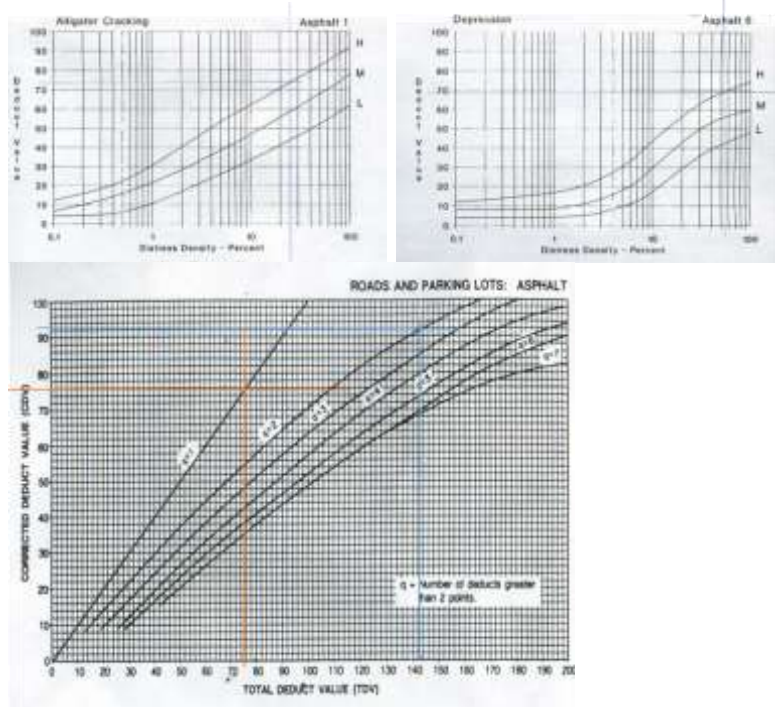
### Unidad de muestra 4 calzada derecha

METODO DE PCI				ESQUEMA:					
INDICE DE CONDICION PAVIMENTO FLEXIBLE									
HOJA DE REGISTRO									
VÍA: PERIMETRAL SUR, PASAJE				CALZADA: DERECHA		UNIDAD DE MUESTRA: U4D			
EJECUTOR: LEITHER ELVIS TORRES MONTOYA				FECHA: 8/8/2022		ÁREA: 228.75			
1 Piel de cocodrilo [m2].	6 Depresión [m2].	11 Parcheo [m2].	16 Desplazamiento [m2].	17 Grieta parabólica (slippage) [m2].	18 Hinchamiento [m2].				
2 Exudación [m2].	7 Grieta de borde [m].	12 Pulimento de agregados [m2].	19 Desprendimiento de agregados [m2].						
3 Agrietamiento en bloque [m2].	8 Grieta de reflexión de junta [m].	13 Huecos [und].							
4 Abultamientos y hundimientos [m].	9 Desnivel carril / berma [m].	14 Cruce de vía férrea [m2].							
5 Corrugación [m2].	10 Grietas long y transversal [m].	15 Ahuellamiento [m2].							
FALLA	CANTIDADES PARCIALES						TOTAL	DENSIDAD	VALOR DEDUCIDO
3H	17.04	12.24	31.64				60.92	26.63%	73.5
6H	128						128	55.96%	69

Max CDV = 93  
 PCI = 7  
 ESTADO : Fallado

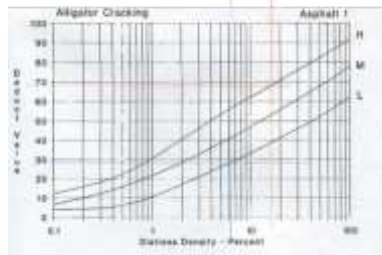
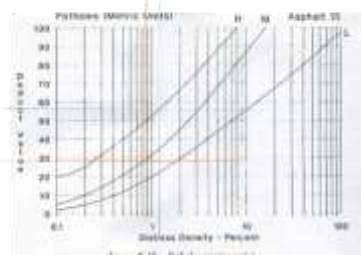
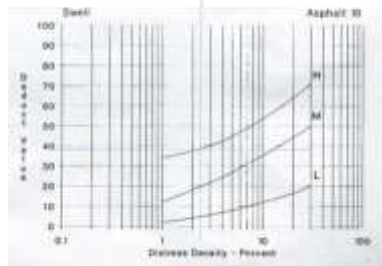
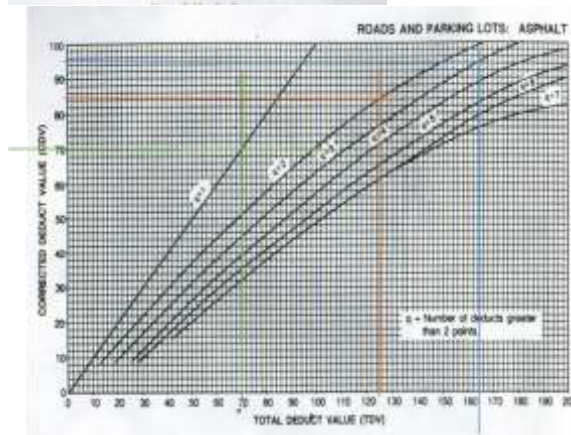
### Unidad de muestra 5 calzada derecha

METODO DE PCI		ESQUEMA:	
INDICE DE CONDICION PAVIMENTO FLEXIBLE			
HOJA DE REGISTRO			
VÍA: PERIMETRAL SUR, PASAJE		CALZADA: DERECHA	
EJECUTOR: LEITHER ELVIS TORRES MONTOYA		UNIDAD DE MUESTRA: USD	
		FECHA: 8/8/2022	
		ÁREA: 228.75	
1 Piel de cocodrilo [m2].	6 Depresión [m2].	11 Parcheo [m2].	16 Desplazamiento [m2].
2 Exudación [m2].	7 Grieta de borde [m].	12 Pulimento de agregados [m2].	17 Grieta parabólica (slippage) [m2].
3 Agrietamiento en bloque [m2].	8 Grieta de reflexión de junta [m].	13 Huecos [und].	18 Hinchamiento [m2].
4 Abultamientos y hundimientos [m].	9 Desnivel carril / berma [m].	14 Cruce de vía férrea [m2].	19 Desprendimiento de agregados [m2].
5 Corrugación [m2].	10 Grietas long y transversal [m].	15 Ahuellamiento [m2].

FALLA	CANTIDADES PARCIALES						TOTAL	DENSIDAD	VALOR DEDUCIDO
1H	36	5.12					41.12	17.98%	68
1L	14.195						14.195	6.21%	28.5
13H	3						3	1.31%	55.5
13M	2						2	0.87%	28.5
18H	5.88						5.88	2.57%	38.5

Max CDV =	100
PCI =	0
ESTADO :	Fallado

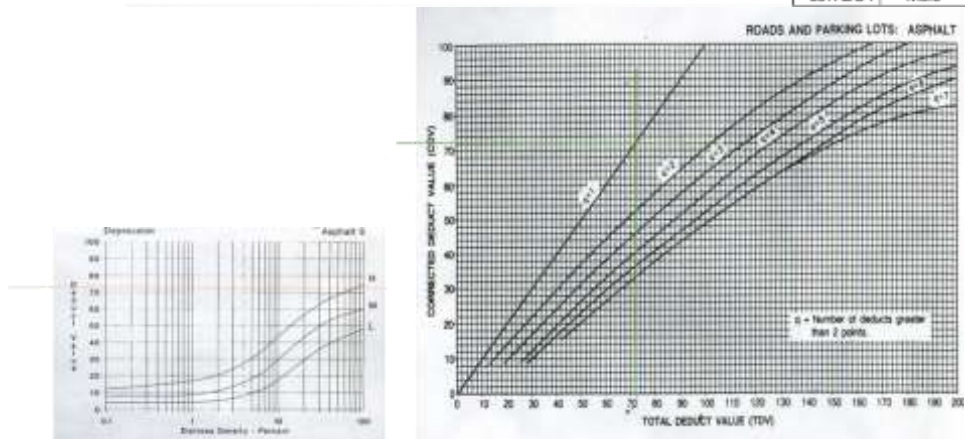
### Unidad de muestra 1 calzada izquierda

METODO DE PCI		ESQUEMA:								
INDICE DE CONDICION PAVIMENTO FLEXIBLE										
HOJA DE REGISTRO										
VÍA: PERIMETRAL SUR, PASAJE		CALZADA: IZQUIERDA	UNIDAD DE MUESTRA: U11							
EJECUTOR: LEITHER ELVIS TORRES MONTOYA		FECHA: 8/8/2022	ÁREA: 228.75							
1 Piel de cocodrilo [m2].	6 Depresión [m2].	11 Parcheo [m2].	16 Desplazamiento [m2].							
2 Exudación [m2].	7 Grieta de borde [m].	12 Pulimento de agregados [m2].	17 Grieta parabólica (slippage) [m2].							
3 Agrietamiento en bloque [m2].	8 Grieta de reflexión de junta [m].	13 Huecos [und].	18 Hinchamiento [m2].							
4 Abultamientos y hundimientos [m].	9 Desnivel carril / berma [m].	14 Cruce de vía férrea [m2].	19 Desprendimiento de agregados [m2].							
5 Corrugación [m2].	10 Grietas long y transversal [m].	15 Ahuellamiento [m2].								
FALLA	CANTIDADES PARCIALES							TOTAL	DENSIDAD	VALOR DEDUCIDO
6H	200							200	87.43%	72
								0	0.00%

#	Valor Deducido	Total	q	CDV
1	72	72	1	72
2				
3				
4				
5				
				Max CDV = 72
				PCI = 28
				ESTADO : Malo

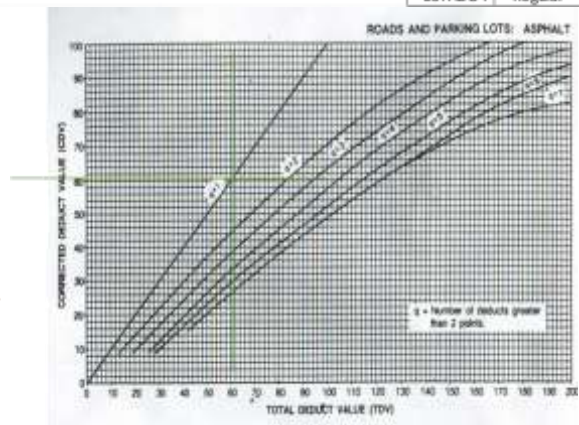
## Unidad de muestra 2 calzada izquierda

METODO DE PCI		ESQUEMA:	
INDICE DE CONDICION PAVIMENTO FLEXIBLE			
HOJA DE REGISTRO			
VÍA: PERIMETRAL SUR, PASAJE		CALZADA: IZQUIERDA	
EJECUTOR: LEITHER ELVIS TORRES MONTOYA		UNIDAD DE MUESTRA: U21	
		FECHA: 8/8/2022	
		ÁREA: 228.75	
1 Piel de cocodrilo [m2].	6 Depresión [m2].	11 Parcheo [m2].	16 Desplazamiento [m2].
2 Exudación [m2].	7 Grieta de borde [m].	12 Pulimento de agregados [m2].	17 Grieta parabólica (slippage) [m2].
3 Agrietamiento en bloque [m2].	8 Grieta de reflexión de junta [m].	13 Huecos [und].	18 Hinchamiento [m2].
4 Abultamientos y hundimientos [m].	9 Desnivel carril / berma [m].	14 Cruce de vía férrea [m2].	19 Desprendimiento de agregados [m2].
5 Corrugación [m2].	10 Grietas long y transversal [m].	15 Ahuellamiento [m2].

FALLA	CANTIDADES PARCIALES								TOTAL	DENSIDAD	VALOR DEDUCIDO
6M	200								200	87.43%	57

Max CDV =	57
PCI =	43
ESTADO :	Regular

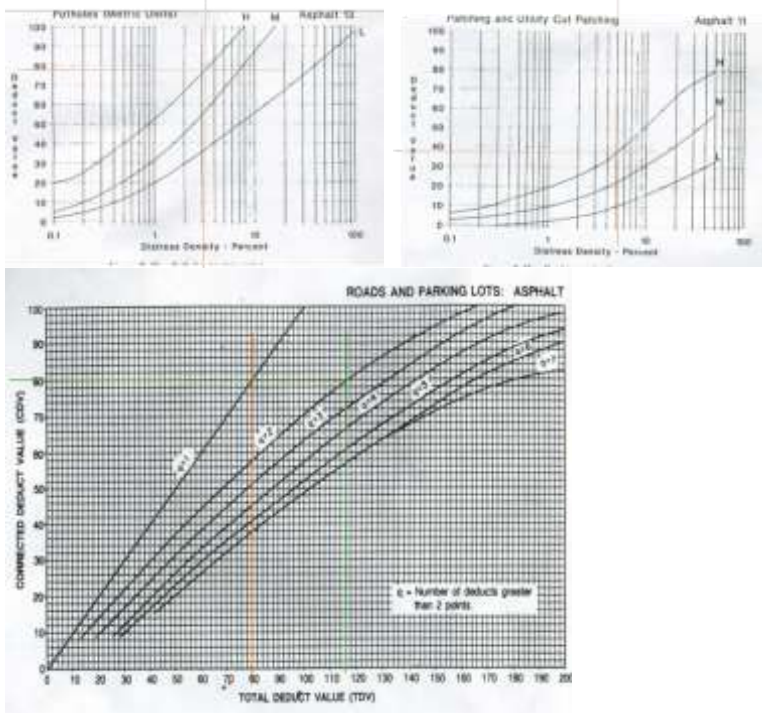
### Unidad de muestra 3 calzada izquierda

METODO DE PCI		ESQUEMA:	
INDICE DE CONDICION PAVIMENTO FLEXIBLE			
HOJA DE REGISTRO			
VÍA: PERIMETRAL SUR, PASAJE		CALZADA: IZQUIERDA	UNIDAD DE MUESTRA: U31
EJECUTOR: LEITHER ELVIS TORRES MONTOYA		FECHA: 8/8/2022	ÁREA: 228.75
1 Piel de cocodrilo [m2].	6 Depresión [m2].	11 Parcheo [m2].	16 Desplazamiento [m2].
2 Exudación [m2].	7 Grieta de borde [m].	12 Pulimento de agregados [m2].	17 Grieta parabólica (slippage) [m2].
3 Agrietamiento en bloque [m2].	8 Grieta de reflexión de junta [m].	13 Huecos [und].	18 Hinchamiento [m2].
4 Abultamientos y hundimientos [m].	9 Desnivel carril / berma [m].	14 Cruce de vía férrea [m2].	19 Desprendimiento de agregados [m2].
5 Corrugación [m2].	10 Grietas long y transversal [m].	15 Ahuellamiento [m2].

FALLA	CANTIDADES PARCIALES						TOTAL	DENSIDAD	VALOR DEDUCIDO
13H	7						7	3.06%	78
11H	12						12	5.25%	38

Max CDV =	80
PCI =	20
ESTADO :	Muy malo

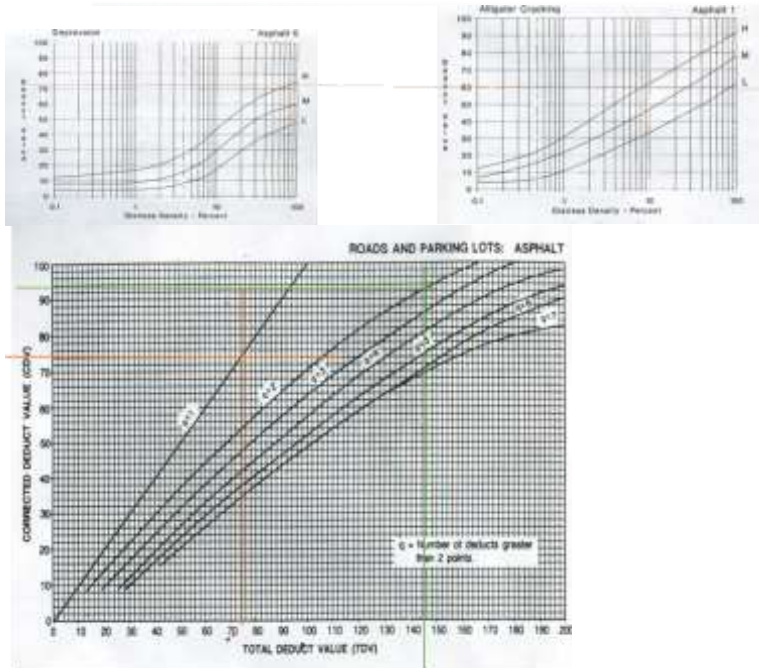
### Unidad de muestra 4 calzada izquierda

METODO DE PCI		ESQUEMA:				
INDICE DE CONDICION PAVIMENTO FLEXIBLE						
HOJA DE REGISTRO						
VIA: PERIMETRAL SUR, PASAJE		CALZADA: IZQUIERDA	UNIDAD DE MUESTRA: U41			
EJECUTOR: LEITHER ELVIS TORRES MONTOYA		FECHA: 8/8/2022	ÁREA: 228.75			
1 Piel de cocodrilo [m2].	6 Depresión [m2].	11 Parcheo [m2].	16 Desplazamiento [m2].			
2 Exudación [m2].	7 Grieta de borde [m].	12 Pulimento de agregados [m2].	17 Grieta parabólica (slippage) [m2].			
3 Agrietamiento en bloque [m2].	8 Grieta de reflexión de junta [m].	13 Huecos [und].	18 Hinchamiento [m2].			
4 Abultamientos y hundimientos [m].	9 Desnivel carril / berma [m].	14 Cruce de vía férrea [m2].	19 Desprendimiento de agregados [m2].			
5 Corrugación [m2].	10 Grietas long y transversal [m].	15 Ahuellamiento [m2].				
FALLA	CANTIDADES PARCIALES			TOTAL	DENSIDAD	VALOR DEDUCIDO
6H	204			204	89.18%	72
1H	20			20	8.74%	69.5

Max CDV = 93.5  
 PCI = 6.5  
 ESTADO : Fallado

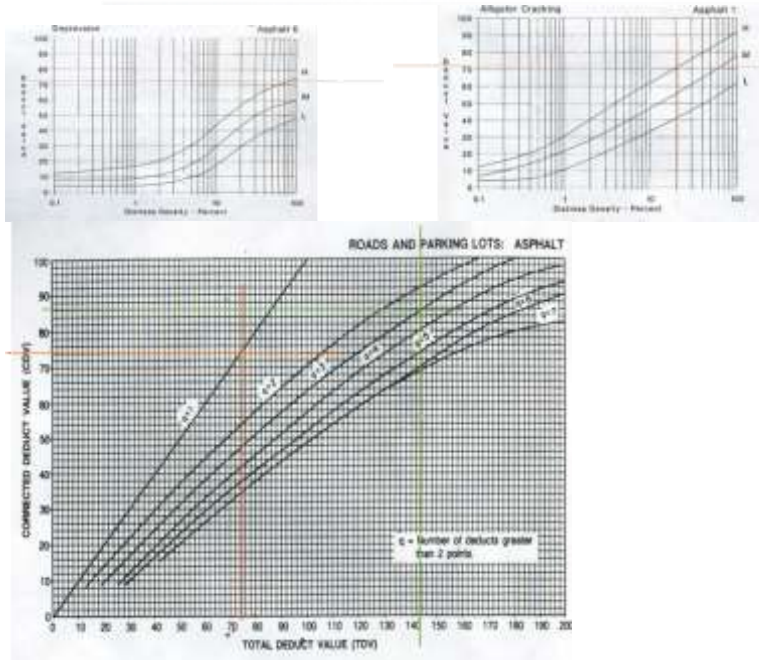
### Unidad de muestra 5 calzada izquierda

METODO DE PCI		ESQUEMA:					
INDICE DE CONDICION PAVIMENTO FLEXIBLE							
HOJA DE REGISTRO							
VÍA: PERIMETRAL SUR, PASAJE		CALZADA: IZQUIERDA	UNIDAD DE MUESTRA: U51				
EJECUTOR: LEITHER ELVIS TORRES MONTOYA		FECHA: 8/8/2022	ÁREA: 228.75				
1 Piel de cocodrilo [m2].	6 Depresión [m2].	11 Parcheo [m2].	16 Desplazamiento [m2].				
2 Exudación [m2].	7 Grieta de borde [m].	12 Pulimento de agregados [m2].	17 Grieta parabólica (slippage) [m2].				
3 Agrietamiento en bloque [m2].	8 Grieta de reflexión de junta [m].	13 Huecos [und].	18 Hinchamiento [m2].				
4 Abultamientos y hundimientos [m].	9 Desnivel carril / berma [m].	14 Cruce de vía férrea [m2].	19 Desprendimiento de agregados [m2].				
5 Corrugación [m2].	10 Grietas long y transversal [m].	15 Ahuellamiento [m2].					
FALLA	CANTIDADES PARCIALES				TOTAL	DENSIDAD	VALOR DEDUCIDO
6H	200				200	87.43%	71
1H	50				50	21.86%	72

Max CDV =	86.5
PCI =	13.5
ESTADO :	Muy malo
