EVALUACIÓN DE LA CONDICIÓN DEL PAVIMENTO FLEXIBLE
MEDIANTE MÉTODO PCI DE LA AV CIRCUNVALACIÓN SUR DE LA
CIUDAD DE MACHALA

EXAMEN COMPLEXIVO

MACHALA, 23 DE AGOSTO DE 2022

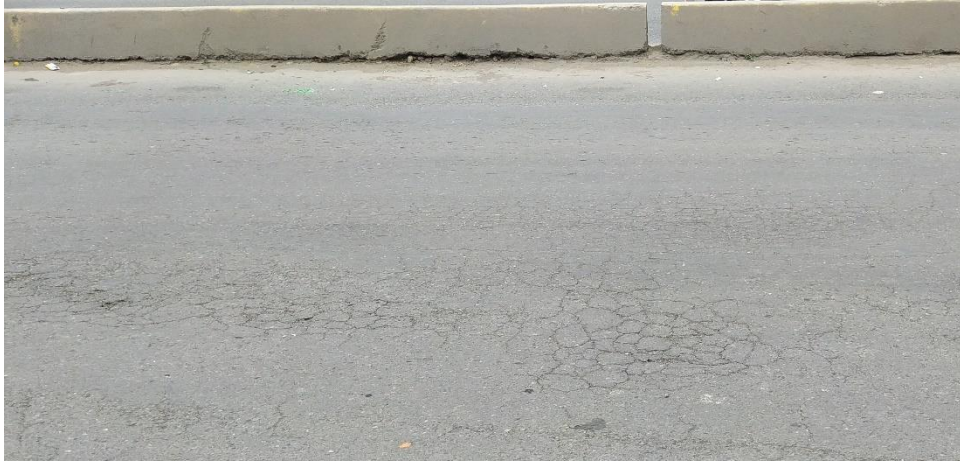
Anexo 1 Piel de Cocodrilo

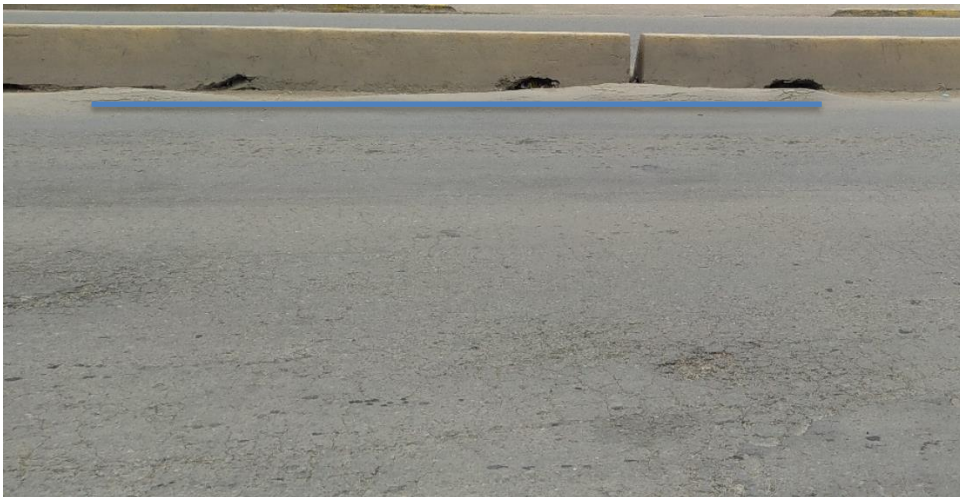
Anexo 2 Abultamientos y Hundimientos

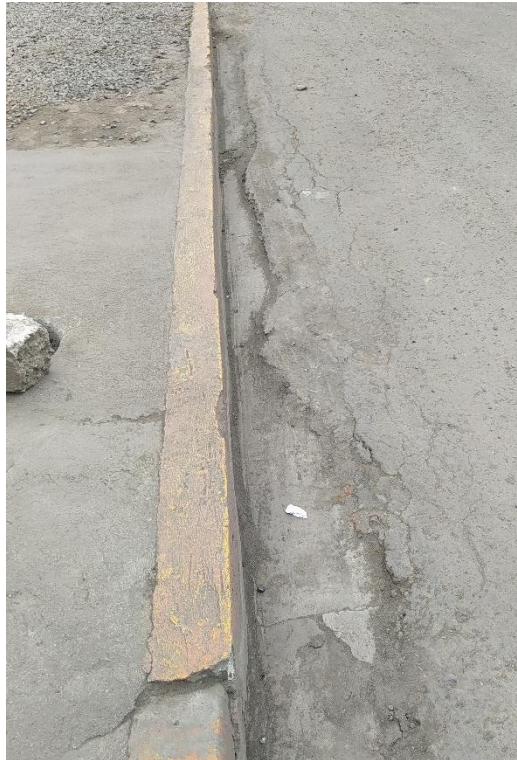
Anexo 3 Grieta de Borde

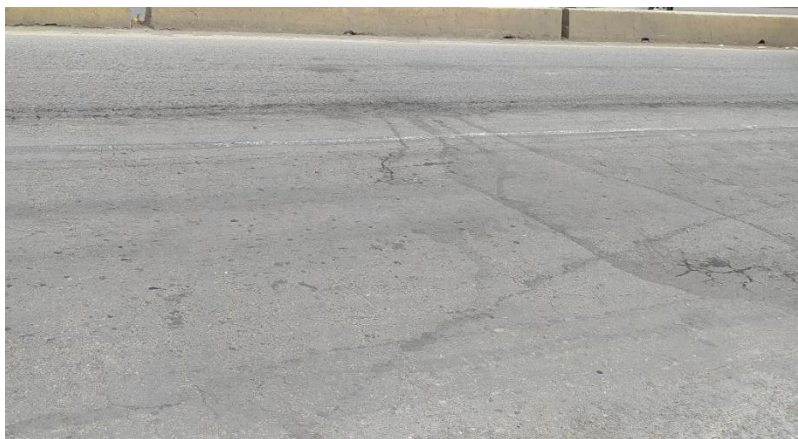
Anexo 4 Grietas Longitudinales y/o transversales

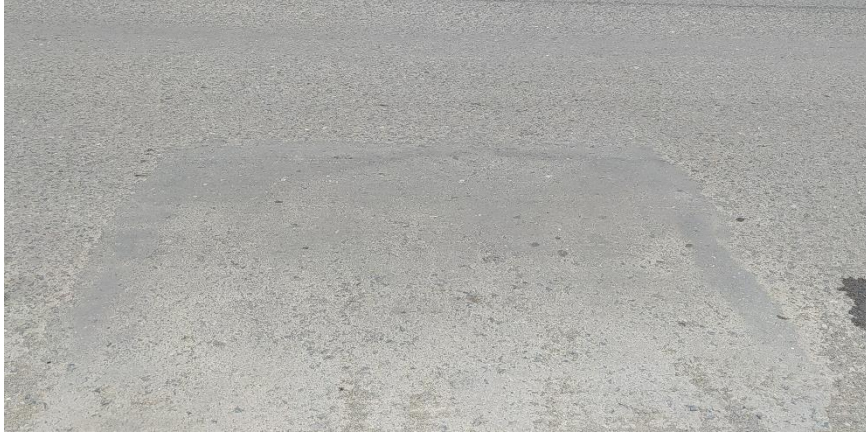
Anexo 5 Parcheo

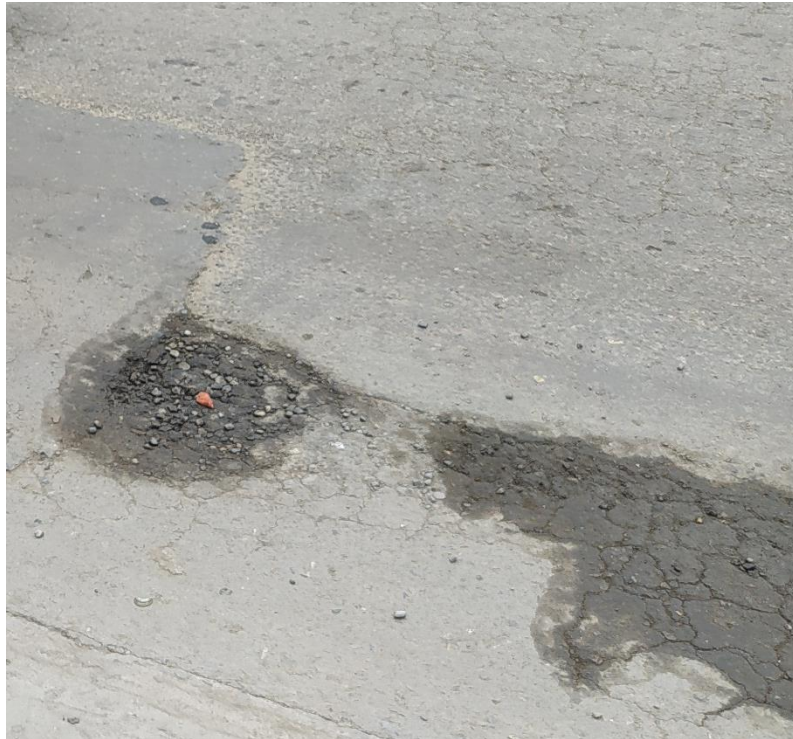
Anexo 6 Desprendimiento de agregados
