APLICACIÓN DEL MÉTODO PCI EN LA AVENIDA BOLIVAR  
MADEROS VARGAS DE LA ABCISA 0+00 A 1+00 KM

TRABAJO TITULACIÓN  
PROYECTO TÉCNICO

Aplicación del Método PCI en la Avenida Bolívar Maderos Vargas de la Abcisa 0+00 a  
1+00 km

ESPINOZA CALDERON ROSA AURORA  
INGENIERA CIVIL

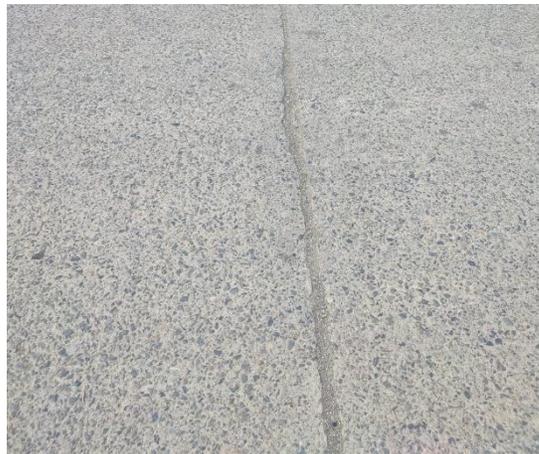
*Ilustración 3 Sello de juntas en Vía Bolívar Madero Vargas*

En resumen, el daño en el sello de la junta en un pavimento rígido puede tener consecuencias graves en la estabilidad y durabilidad del pavimento.

Es cualquier condición que permite que suelo o roca se acumule en las juntas, o que permite la infiltración de agua en forma importante la opción más viable será el resellado de juntas.

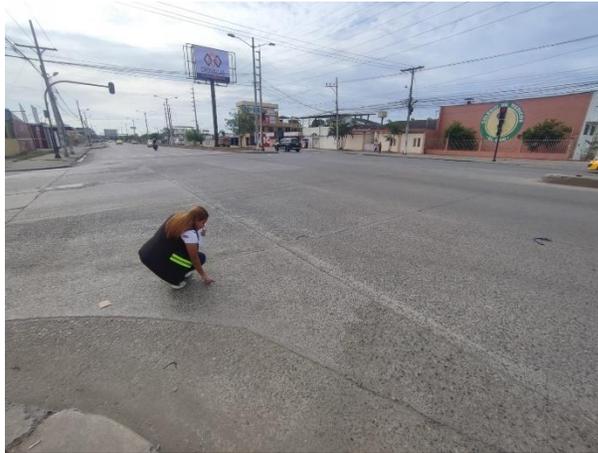
*Ilustración 5 Desgaste en pavimento Vía Bolívar Madero Vargas*

El pulido de agregados en pavimentos rígidos puede causar daños a largo plazo en la superficie del pavimento. Puede exponer una cantidad excesiva de agregados, lo que puede hacer que la superficie del pavimento sea más áspera y menos cómoda para conducir. Además, la superficie puede volverse más resbaladiza, lo que puede aumentar el riesgo de accidentes de tráfico. Otro problema que puede surgir es la reducción de la durabilidad del pavimento. La eliminación de la capa superficial del pavimento puede exponer las capas inferiores a los elementos

El pulido deberá tener un grado alto de desgaste antes de calificarlo como un defecto para aplicar un ranurado de la superficie, o una sobre carpeta.

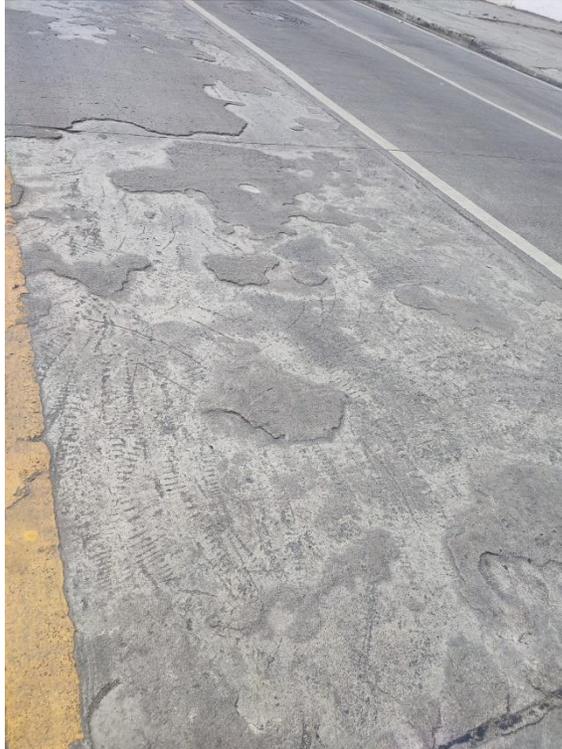
*Ilustración 6 Popouts en Vía Bolívar Madero Vargas*

Los popouts son un tipo de daño que ocurre en el pavimento cuando pequeñas porciones de la superficie se desprenden dejando agujeros o cráteres en la carretera. Este tipo de daño es más común en regiones con climas fríos y húmedos. Los popouts pueden afectar seriamente la seguridad vial y la durabilidad del pavimento. Los conductores pueden perder el control del vehículo al encontrarse con uno de estos agujeros en la carretera, y si no se reparan rápidamente, el daño puede extenderse a áreas más grandes del pavimento.

1. Presencia de agua y humedad en el pavimento,
2. Expansión y contracción del hielo en las grietas del pavimento,
3. Exposición a sales de deshielo y la erosión.
4. El daño se agrava cuando se produce tráfico de vehículos pesados, lo que puede hacer que los agujeros se agranden y provoquen peligros para los conductores.

Para prevenir los popouts, se recomienda realizar un mantenimiento regular del pavimento y asegurarse de que las grietas y las áreas dañadas sean reparadas a tiempo. También se pueden tomar medidas preventivas, como utilizar mezclas de pavimento más resistentes y duraderas y reducir el uso de sales de deshielo en las carreteras.
