**PROPUESTA DE PLAN DE CONSERVACIÓN VIAL DEL TRAMO DE
CARRETERA ZARUMA - ATAHUALPA EN LA PARTE ALTA DE LA
PROVINCIA DE EL ORO**

**ROMAN ROMERO JONATHAN GERARDO
INGENIERO CIVIL**

**MACHALA
2022**

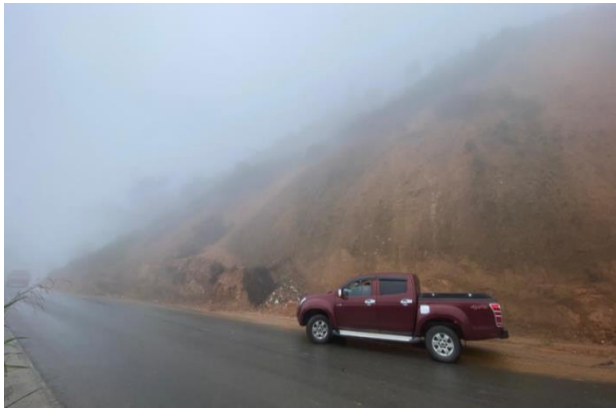
<p>Figura 18 Derrumbe en abscisa 3+410.000.</p>	<p>Figura 19 Derrumbe en 4+0.15.000</p>

<p>Nota: Volumen de 909.95 m³</p>	<p>Nota: Volumen de 112.3 m³</p>

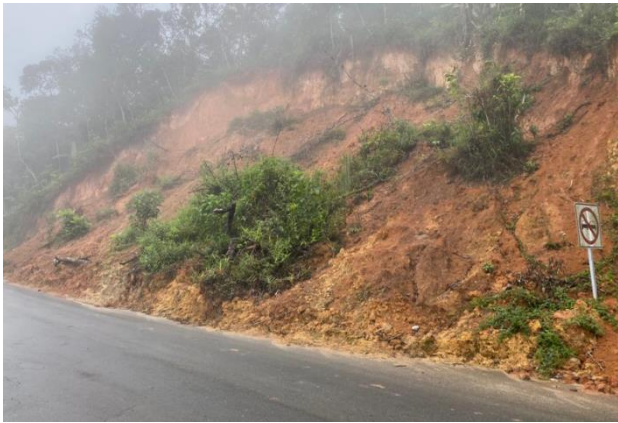
<p>Figura 20 Derrumbe en abscisa 4+950.000.</p>	<p>Figura 21 Derrumbe en 5+660.000</p>

<p>Nota: Volumen de 153.4 m³</p>	<p>Nota: Volumen de 1555.6 m³.</p>

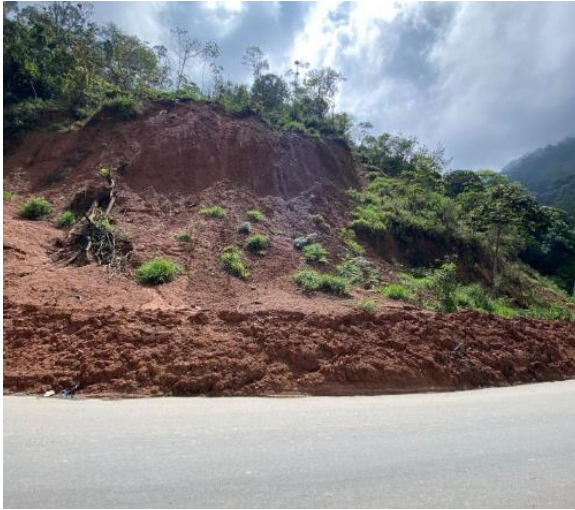
Figura 22 Derrumbe en abscisa 6+570.000

Nota: Volumen de 686.7 m3.

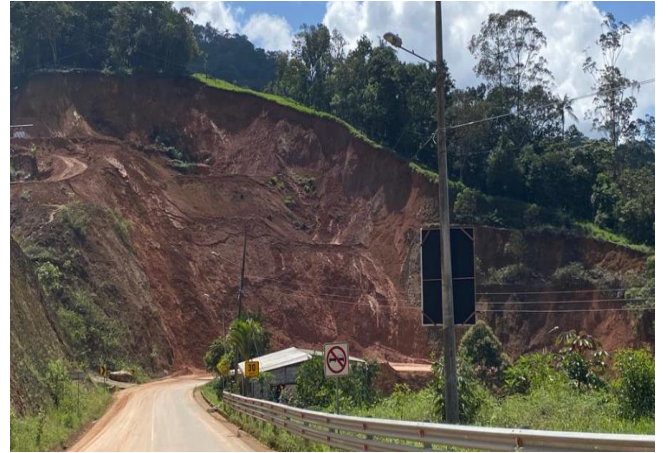
Figura 23 Derrumbe en 12+570.000

Nota: Volumen de 5570.37 m3.

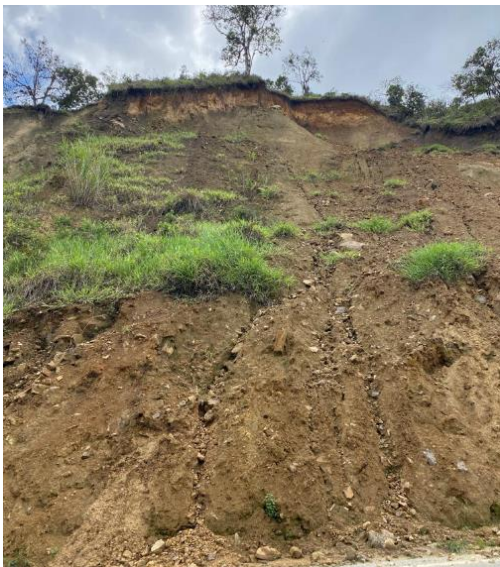
Figura 24 Derrumbe en abscisa 18+400.000

Nota: Volumen de 1608.32 m3.

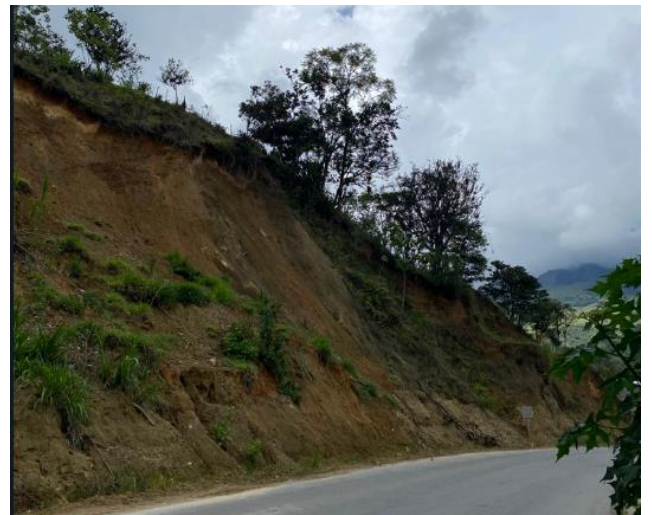
Figura 25 Derrumbe en 26+680.000

Nota: Volumen de 185.19 m3.

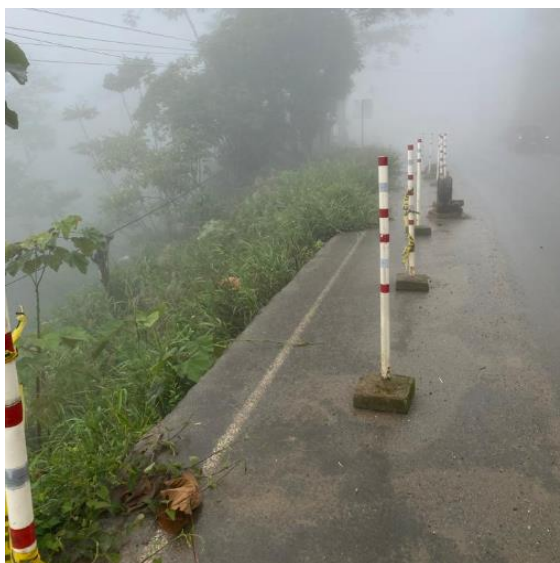
Figura 26 Deslizamiento de terreno de la estructura de pavimento en abscisa 3+295.000

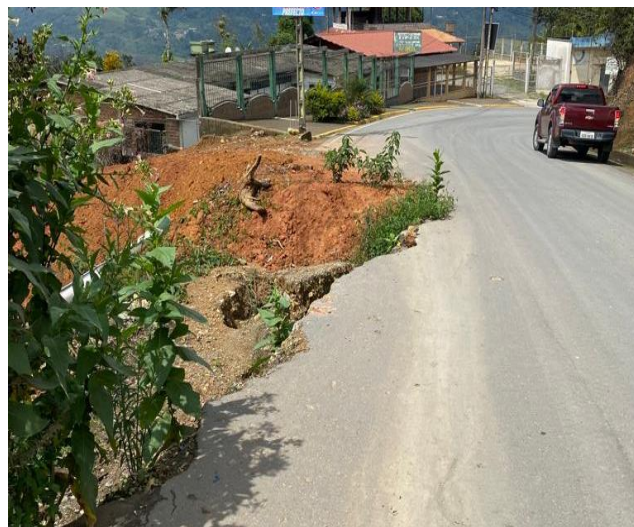
Figura 27 Deslizamiento de terreno de la estructura de pavimento en abscisa 11+050.000

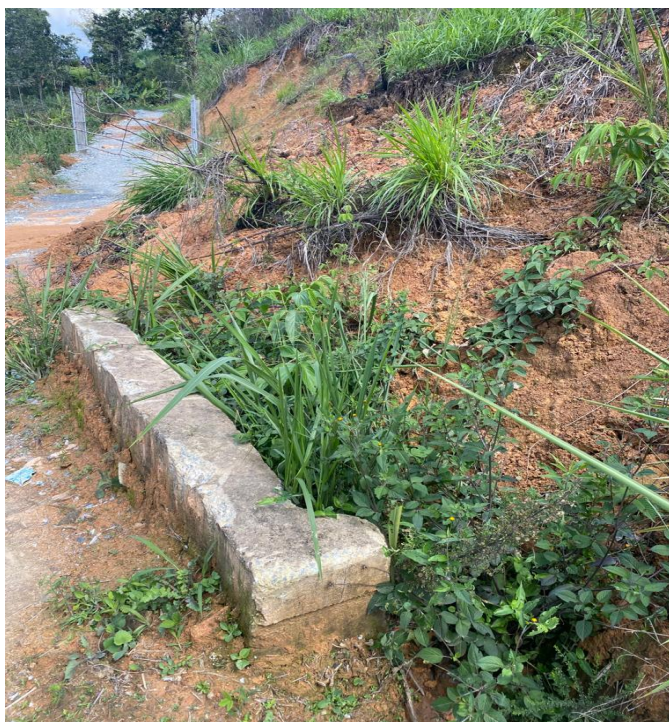
Mala: Se dice que es mala cuando la alcantarilla se encuentra socavada o taponada por vegetación o tierra y no permite la evacuación del agua.

Figura 31 Alcantarilla de funcionalidad mala ubicada en la abscisa 1+304.000

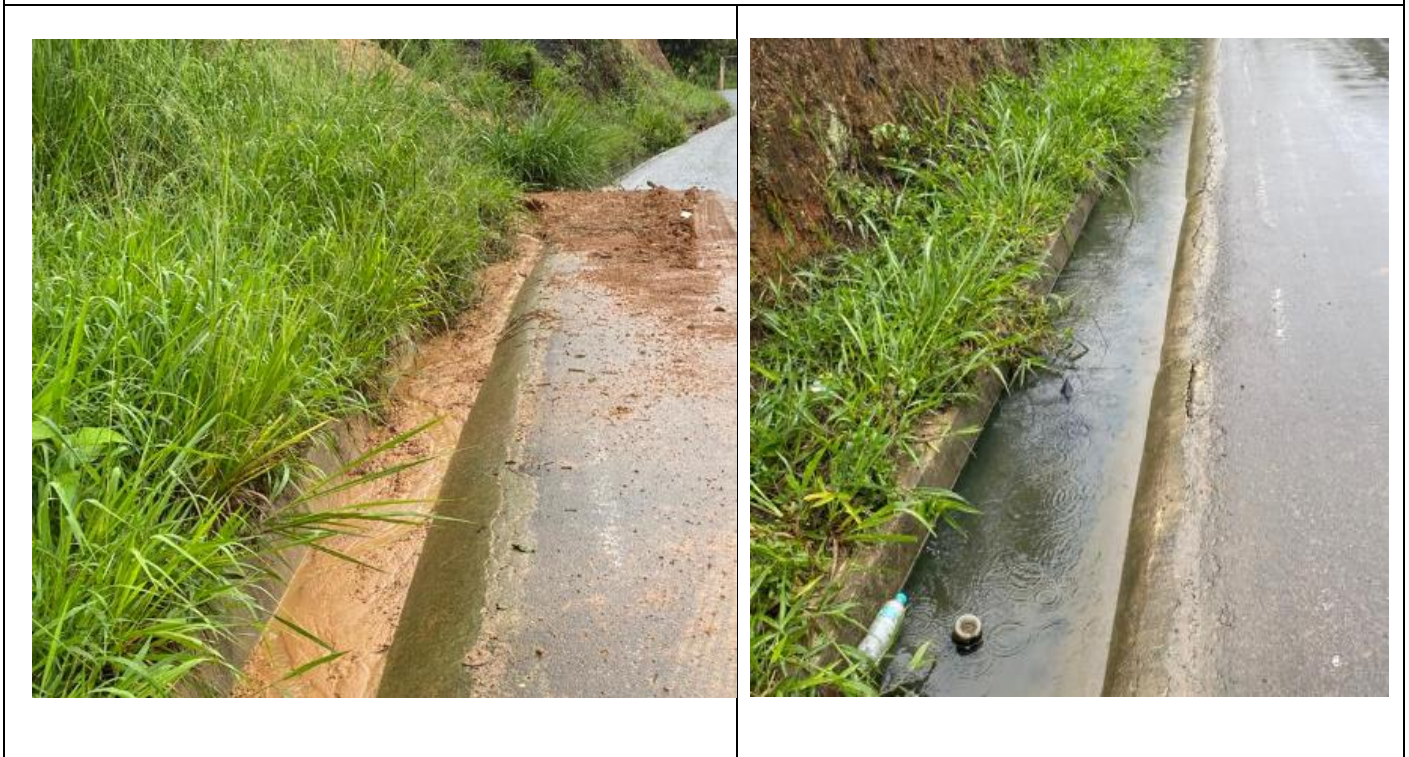
Figura 32 Cuneta colmatada en tramo 1

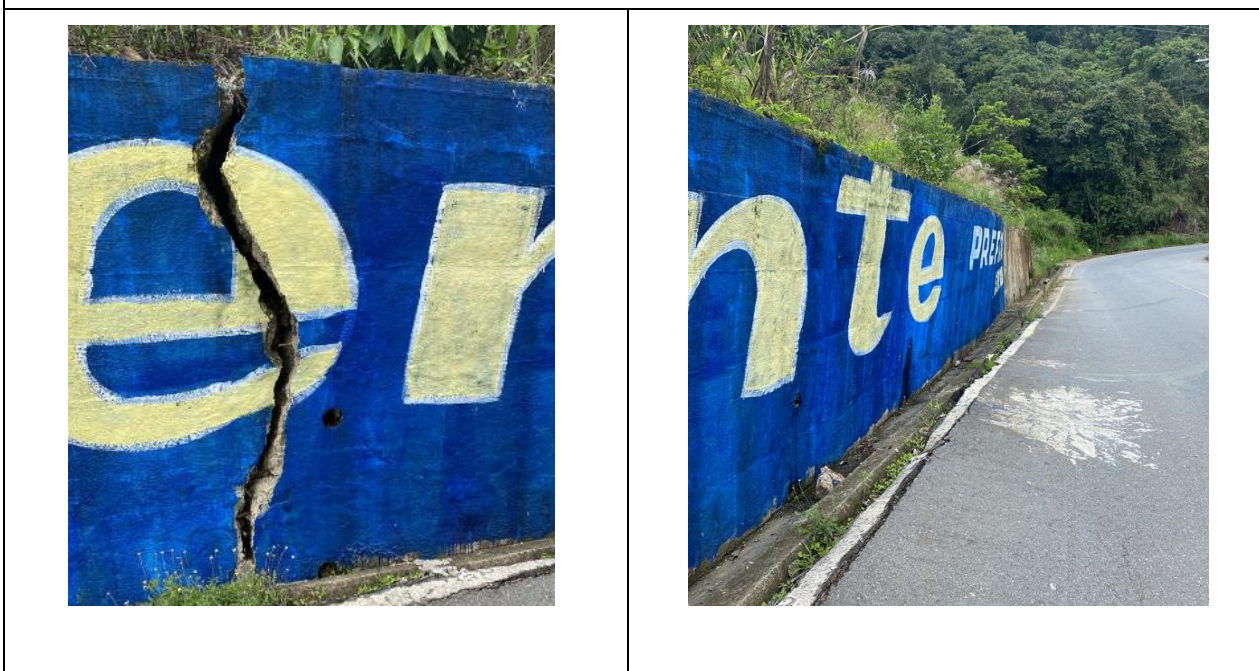
Figura 33 Muro severamente afectado en tramo 5 de la vía Zaruma – Atahualpa

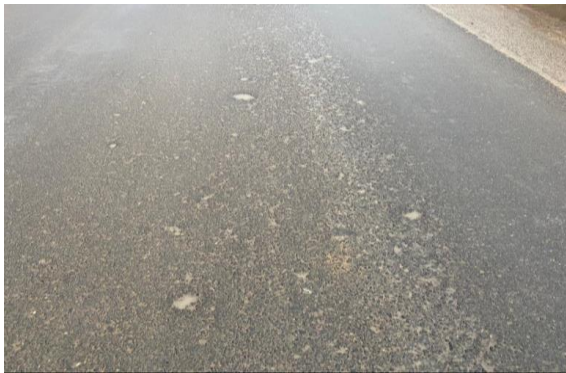
b) Media: Pérdida de agregados, textura superficial rugosa y ahuecada			
C) Alta: Pérdida considerable de agregados, textura muy rugosa y severamente ahuecada			
<p style="text-align: right;"><i>Figura 41 Falla por piel de cocodrilo = 106.2 m²</i></p> <p style="text-align: right;"><i>Figura 42 Falla por ahuellamiento= 90 m²</i></p> <p style="text-align: right;"><i>Figura 43 Falla por Intemperismo= 38 m²</i></p>

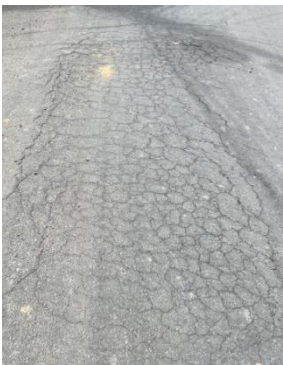
b) Media: Fisuras menores a 5 mm			
<u>C) Alta: Desmembramiento, redes menores a 20x20 cm.</u>			
<i>Figura 56 Falla por fisura longitudinal= 50 m²</i>

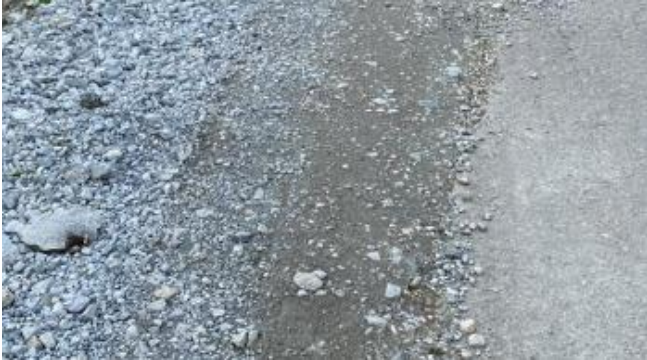
b) Media: Pérdida de agregados, textura superficial rugosa y ahuecada			
<u>C) Alta: Pérdida considerable de agregados, textura muy rugosa y severamente ahuecada</u>			
<i>Figura 58 Falla por ahuellamiento= 19.5 m²</i>

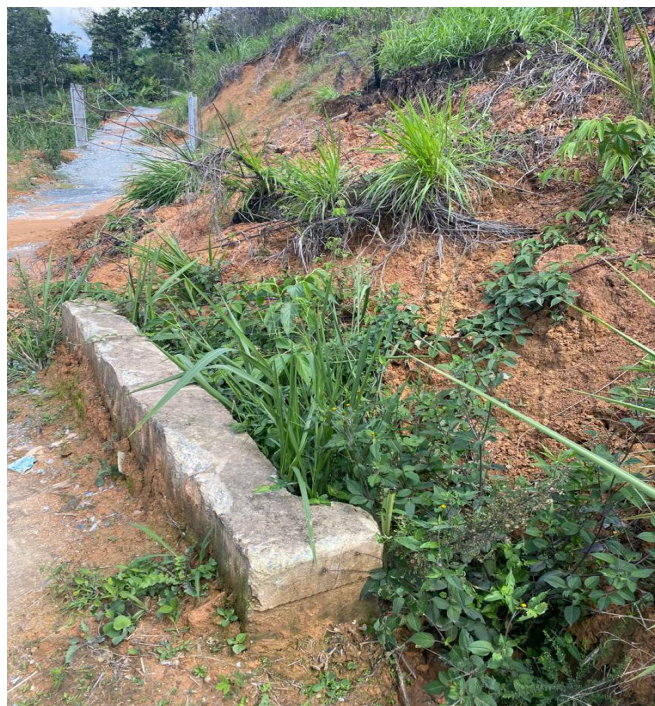
Figura 68 Alcantarilla de funcionalidad mala ubicada en la abscisa 1+304.000

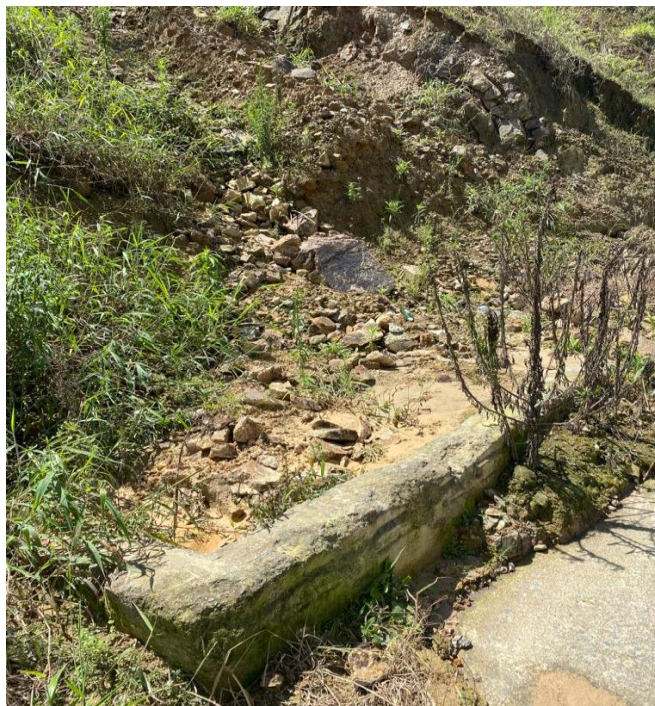
Figura 73 Alcantarilla de funcionalidad mala ubicada en la abscisa 2+360.45

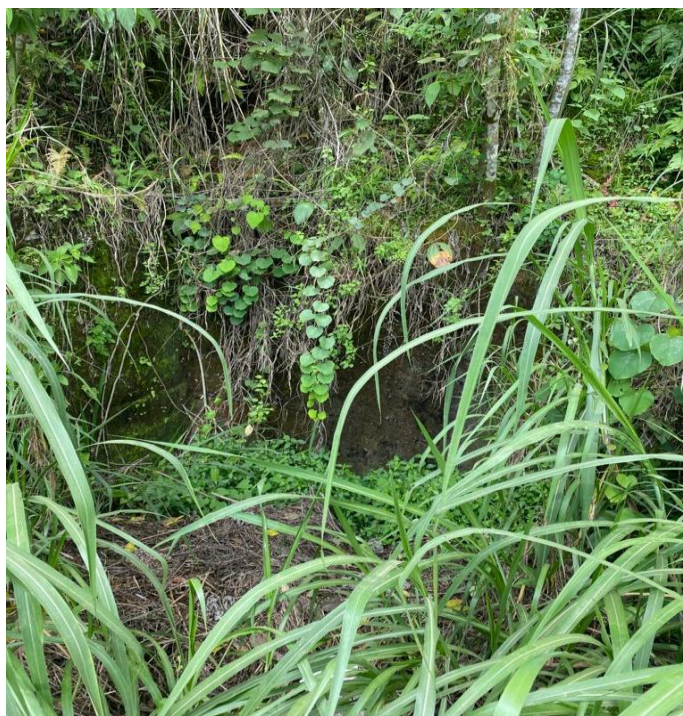
Figura 76 Alcantarilla de funcionalidad mala ubicada en la abscisa 3+223.90

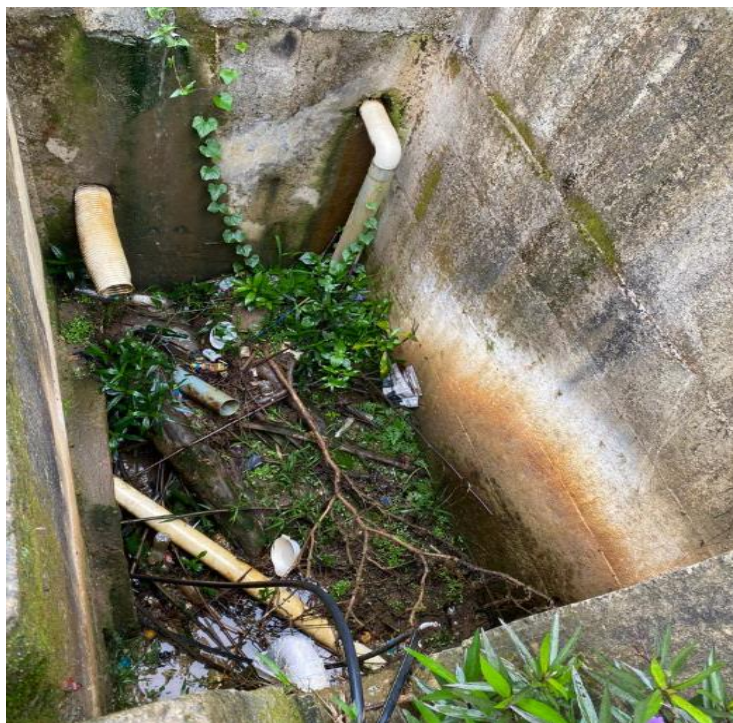
Figura 79 Alcantarilla de funcionalidad mala ubicada en la abscisa 4+162.55

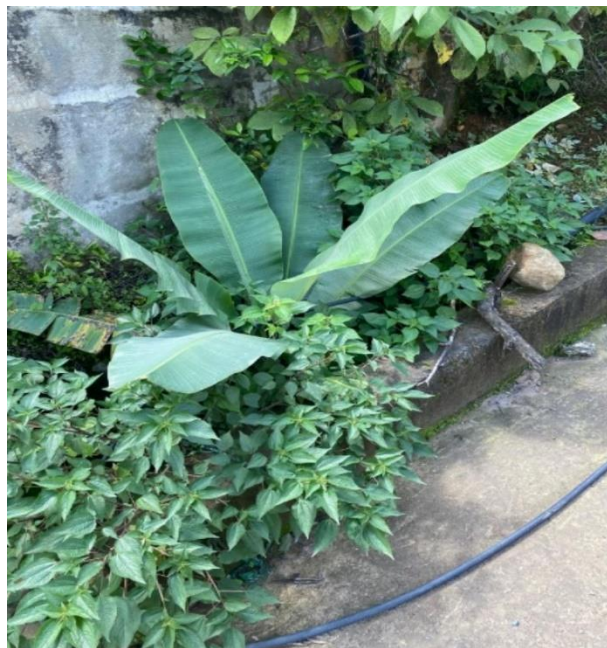
Figura 81 Alcantarilla de funcionalidad mala ubicada en la abscisa 8+699.50

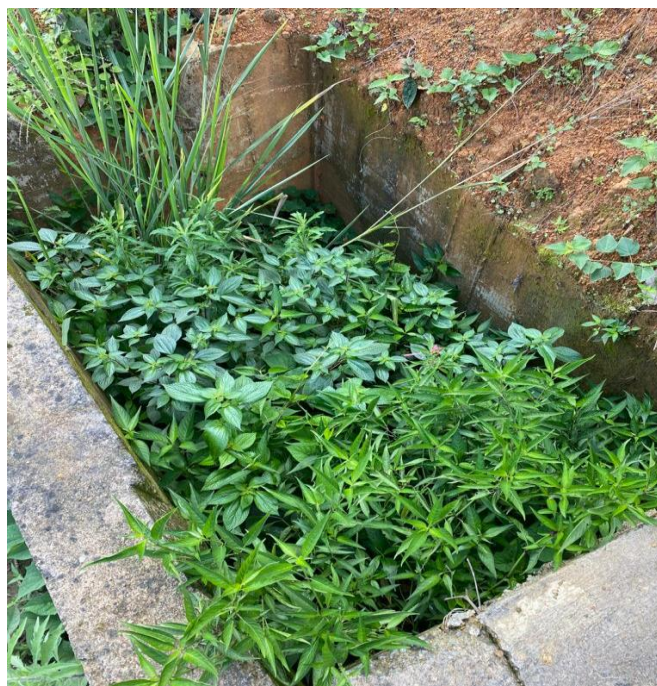
Figura 84 Alcantarilla de funcionalidad mala ubicada en la abscisa 11+660.15

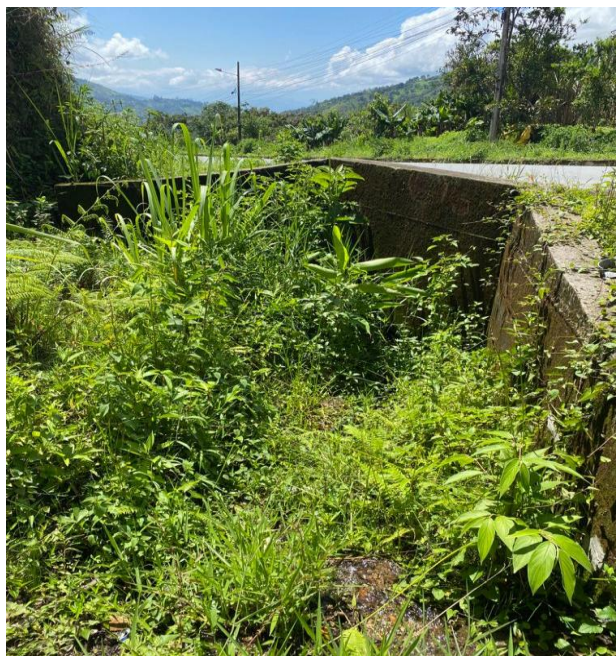
Figura 87 Alcantarilla de funcionalidad mala ubicada en la abscisa 14+960.50

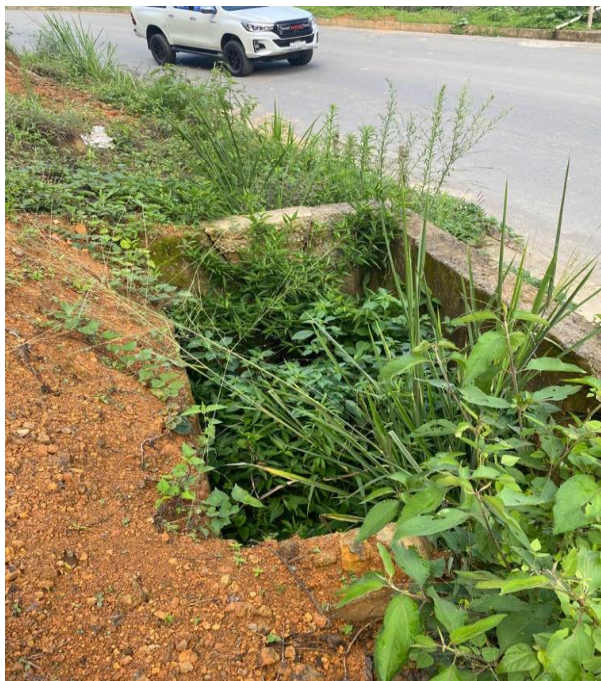
Figura 90 Alcantarilla de funcionalidad mala ubicada en la abscisa 17+945.18

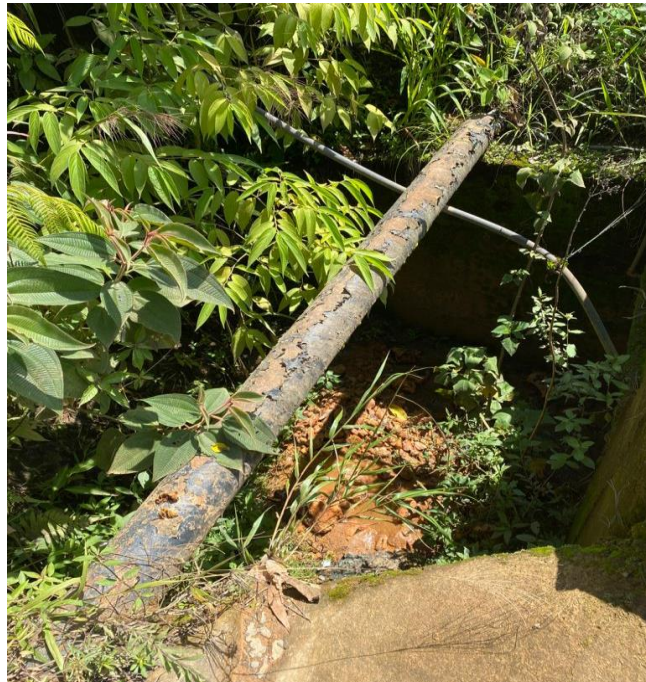
Figura 93 Alcantarilla de funcionalidad mala ubicada en la abscisa 23+626.80

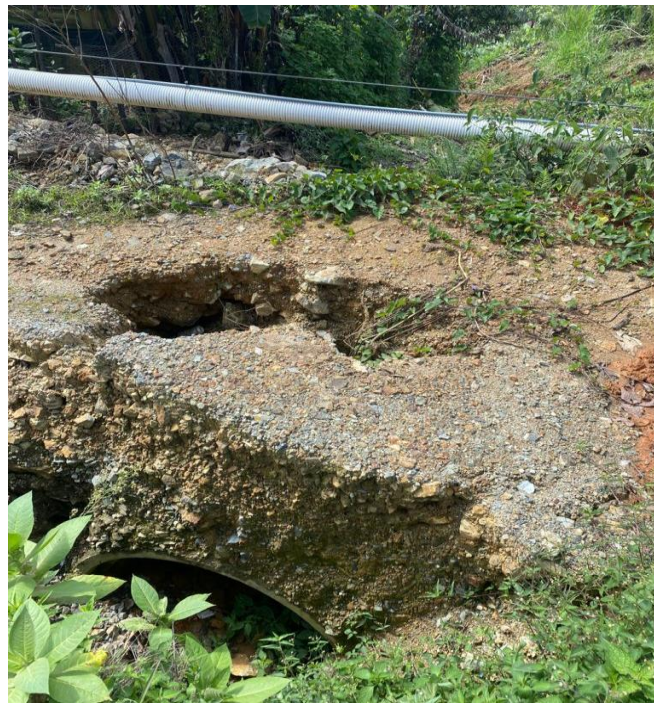
Figura 97 Alcantarilla de funcionalidad mala ubicada en la abscisa 23+812.30

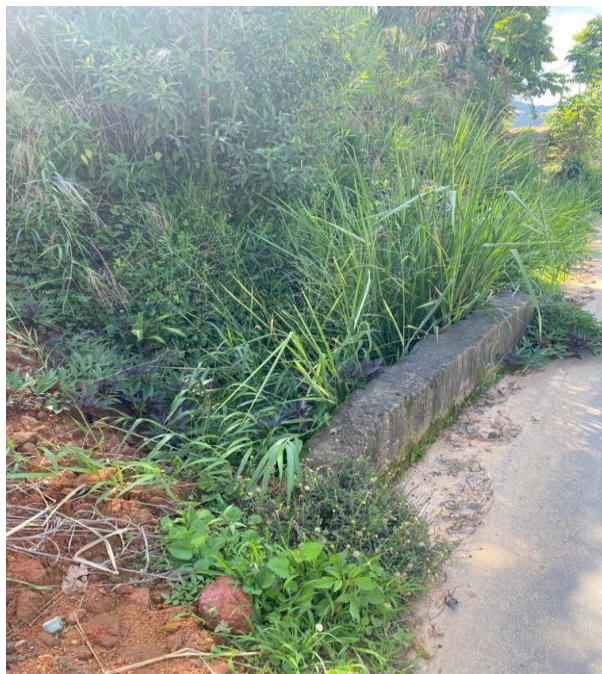
Figura 99 Alcantarilla de funcionalidad mala ubicada en la abscisa 23+812.30
