**ANÁLISIS DEL PAVIMENTO DE LA AVENIDA CIRCUNVALACIÓN
NORTE DESDE LA AVENIDA LAS PALMERAS HASTA LA VÍA LA
PRIMAVERA EN LA CIUDAD DE MACHALA**

**PEREZ CRUZ GEORGE HENRY
INGENIERO CIVIL**

**MACHALA
2022**

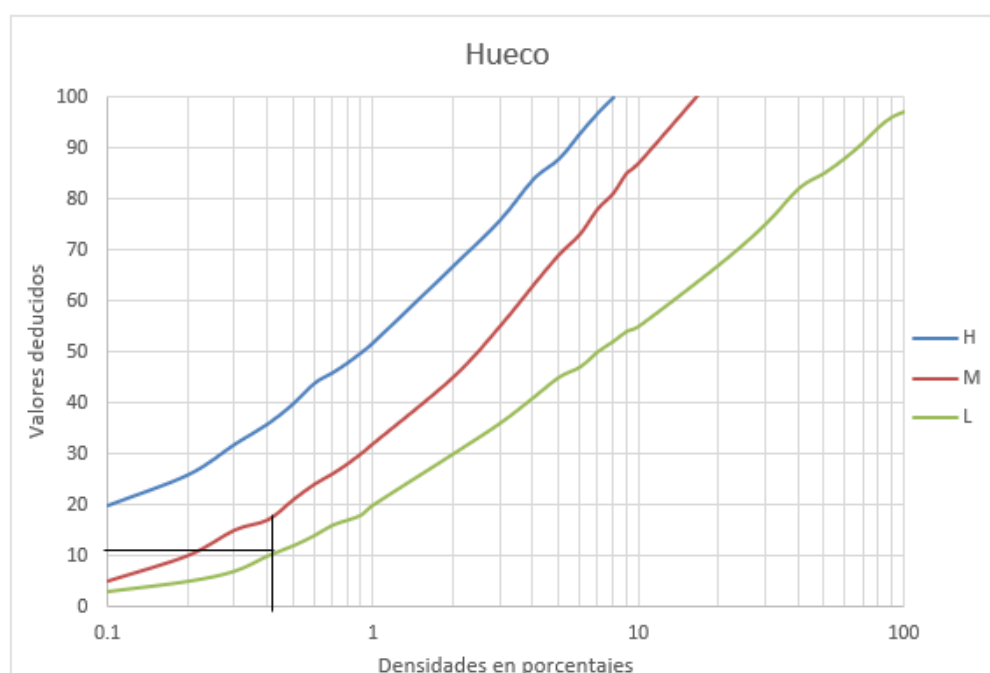
Ilustración 17 Representación gráfica del valor deducido de Huevo en el Tramo 1

La falla huecos representa una densidad de 0.41% en el tramo 1 y al ser de severidad baja le corresponde un valor deducido de 12.

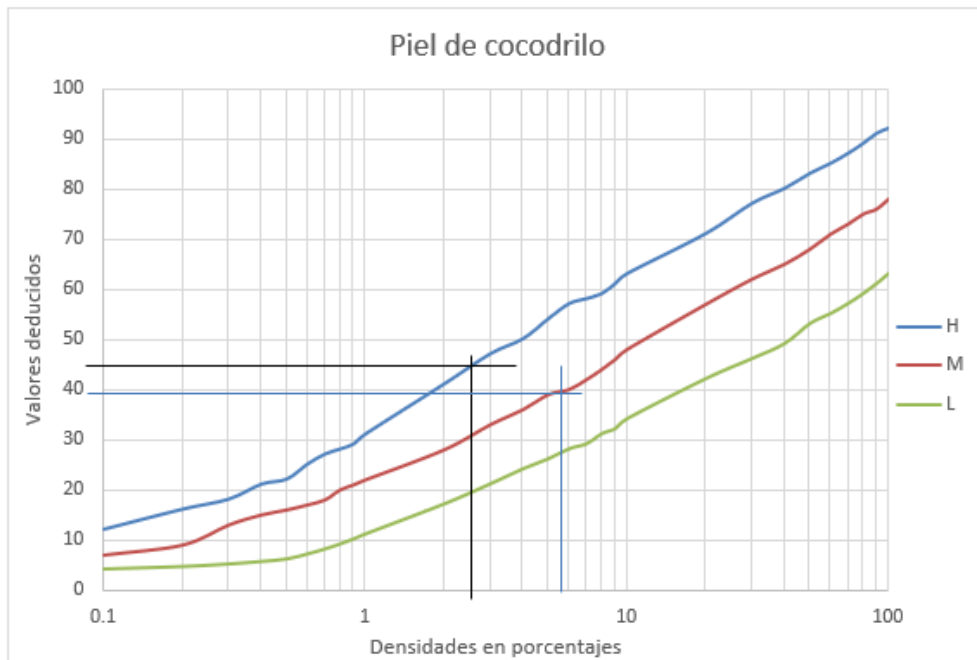
Ilustración 18 Valor deducido de Piel de cocodrilo en Tramo 1

La falla de piel de cocodrilo representa una densidad de 2.63% y 5.86% en el tramo 1 y al ser de severidad alta y media respectivamente, le corresponde un valor deducido de 44 y 39 en el mismo orden.

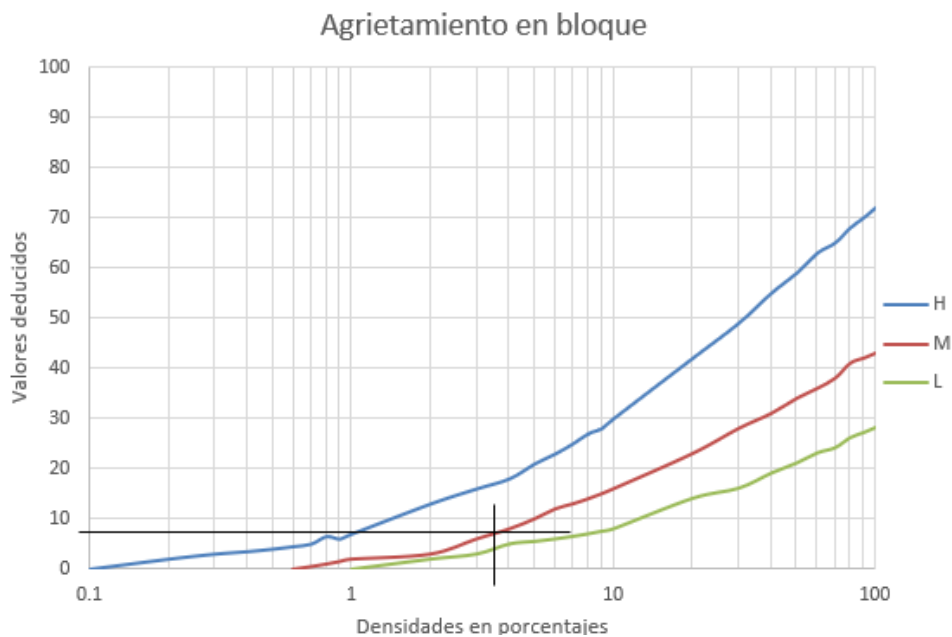
Ilustración 19 Valor deducido de Agrietamiento en bloque en Tramo 1

La falla de Agrietamiento en bloque representa una densidad de 3.41% en el tramo 1 y al ser de severidad media le corresponde un valor deducido de 7.

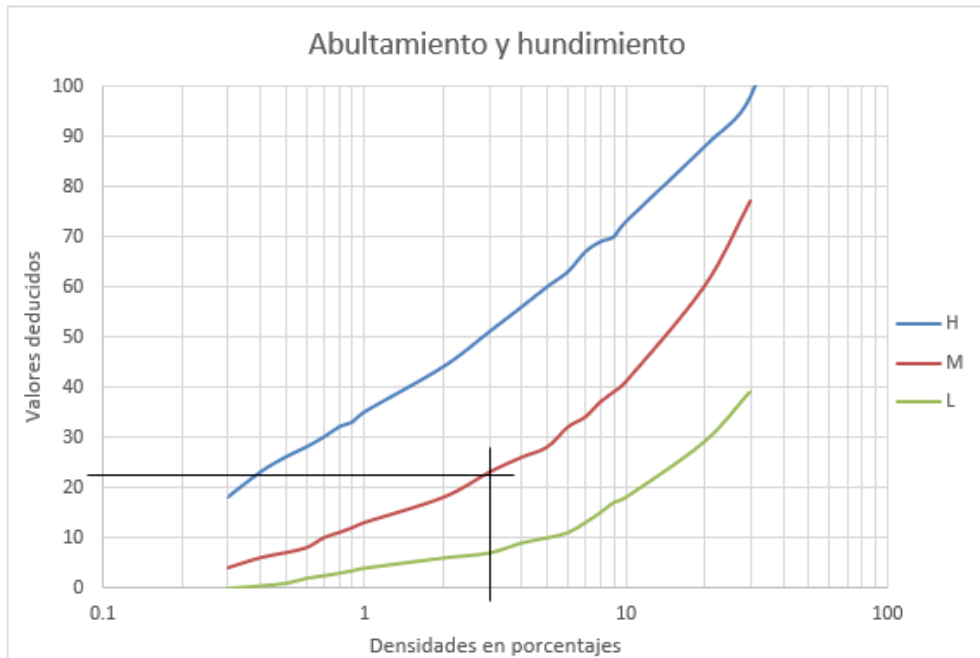
Ilustración 20 Valor deducido de Abultamiento y hundimiento en el Tramo 1

La falla de Abultamiento y hundimiento representa una densidad de 3.01% en el tramo 1 y al ser de severidad media le corresponde un valor deducido de 21.

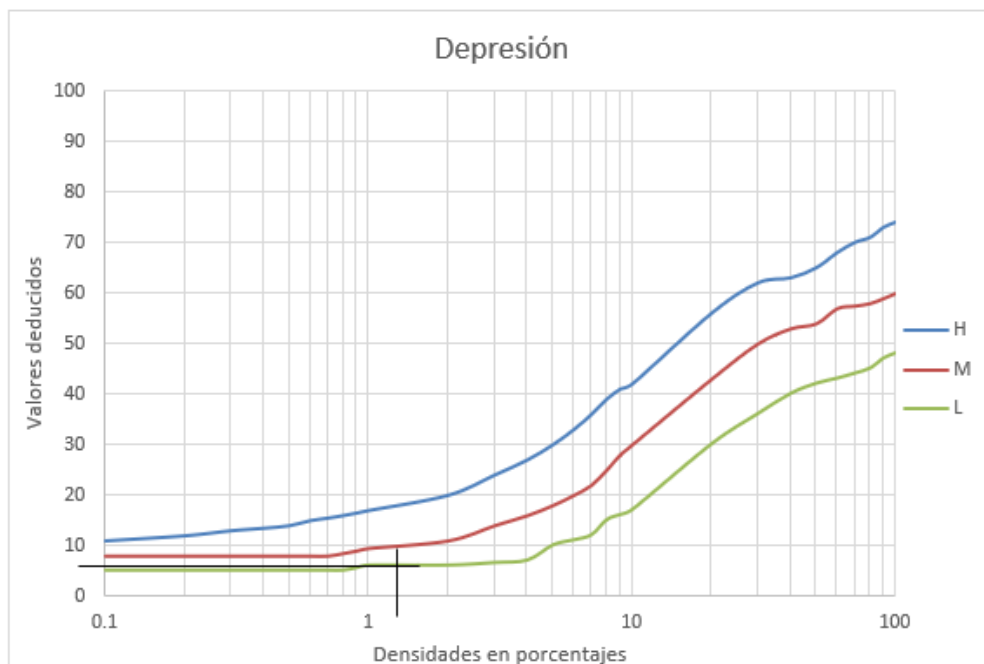
Ilustración 21 Valor deducido de Depresión en el Tramo 1

La falla de Depresión representa una densidad de 1.40% en el tramo 1 y al ser de severidad baja le corresponde un valor deducido de 5.

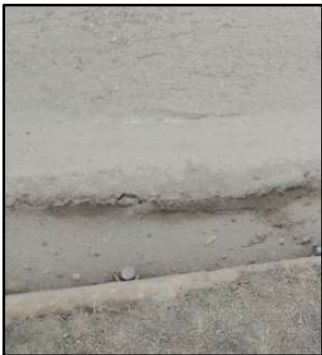
| N | FALLAS | SEVERIDAD | OPCIÓN DE REPARACIÓN | OBSERVACIÓN | IMAGEN REPRESENTATIVA |
|---|---|---|--|---|---|
| 1 | Abultamiento y hundimiento | L | No se hace nada. | | |

| N | FALLAS | SEVERIDAD | OPCIÓN DE REPARACIÓN | OBSERVACIÓN | IMAGEN REPRESENTATIVA |
|---|---|---|--|---|---|
| | | M | Reciclado en frío. Parcho profundo o parcial. | Realizar la intervención correspondiente a la falla principal | |
| | | H | Recilado (fresado) en frío. Parcho profundo o parcial. Sobrecarpeta | | |

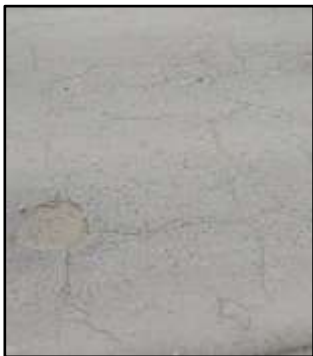
| N | FALLAS | SEVERIDAD | OPCIÓN DE REPARACIÓN | OBSERVACIÓN | IMAGEN REPRESENTATIVA |
|---|---|---|--|---|---|
| 2 | Agrietamiento en bloque | L | Sellado de grietas con ancho mayor a 30 cm. Riego de sello. | Realizar la intervención correspondiente a la falla principal | |

| N | FALLAS | SEVERIDAD | OPCIÓN DE REPARACIÓN | OBSERVACIÓN | IMAGEN REPRESENTATIVA |
|---|---|---|--|---|---|
| | | M | Sellado de grietas, reciclado superficial. Escarificado en caliente y sobrecarpeta | Realizar previamente la evaluación estructural | |
| | | H | Sellado de grietas, reciclado superficial. Escarificado en caliente y sobrecarpeta | | |

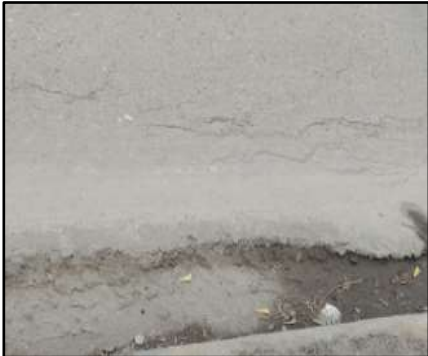
| N | FALLAS | SEVERIDAD | OPCIÓN DE REPARACIÓN | OBSERVACIÓN | IMAGEN REPRESENTATIVA |
|---|---|---|--|---|---|
| 3 | Depresión | L | No se hace nada. | Realizar la intervención correspondiente a la falla principal | |

| N | FALLAS | SEVERIDAD | OPCIÓN DE REPARACIÓN | OBSERVACIÓN | IMAGEN REPRESENTATIVA |
|---|---|---|--|---|---|
| | | M | Parcho superficial, parcial o profundo. | | |
| | | H | Parcho superficial, parcial o profundo. | | |

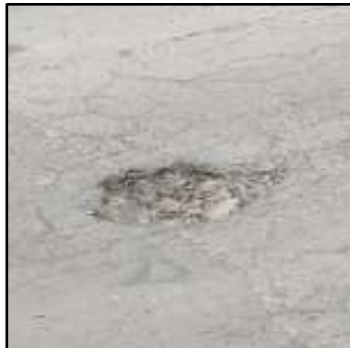
| 6 | Hueco | L | Parqueo parcial. | Realizar la intervención correspondiente a la falla principal | |

| | | M | Parqueo parcial o profundo | Realizar previamente la evaluación estructural | |
| | | H | Parqueo profundo | | |

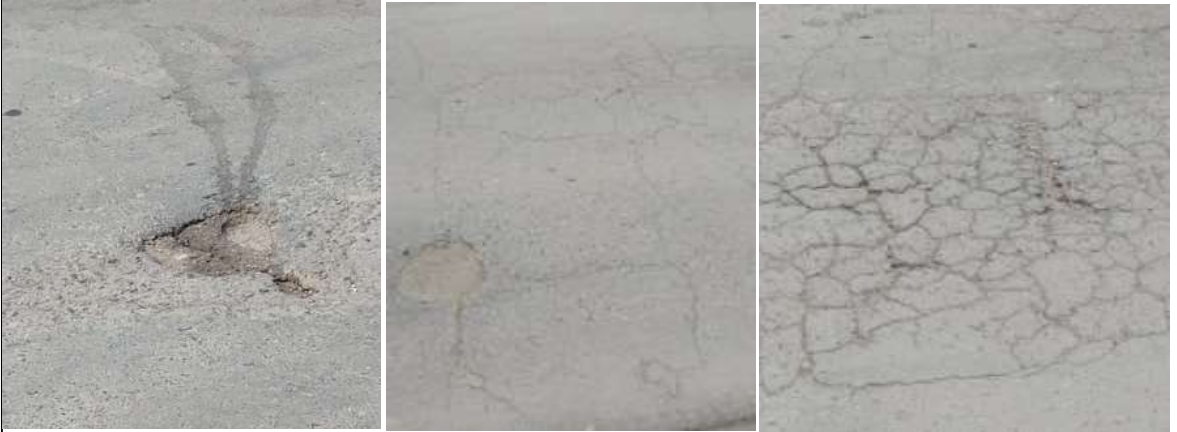
| EVALUACION DEL INDICE DE CONDICION DEL PAVIMENTO (PCI) | | | | | | |
|--|--|---|---|---|---|---|
| Hueco | | Agrietamiento en bloque | | Piel de cocodrilo | | |

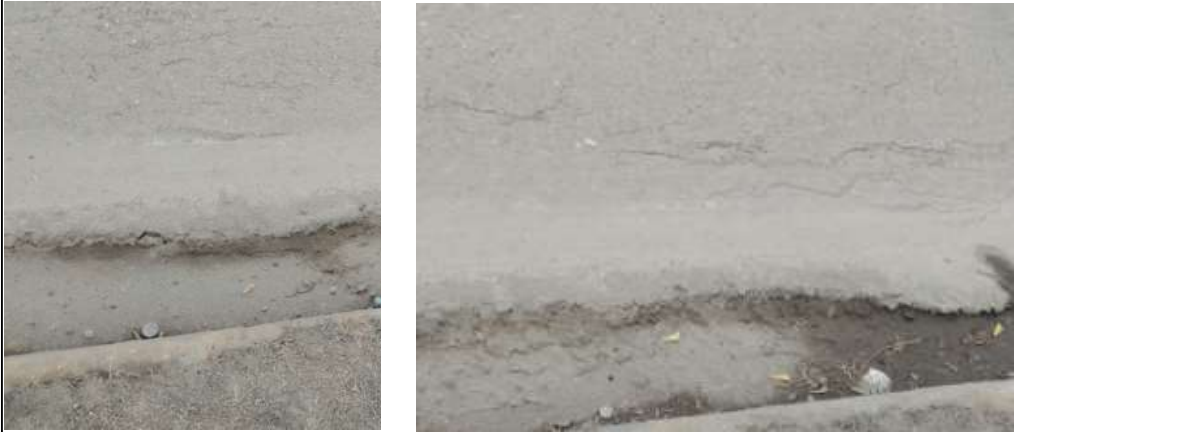
| EVALUACION DEL INDICE DE CONDICION DEL PAVIMENTO (PCI) | | | | | | |
|--|--|---|---|---|---|---|
| Abultamiento y hundimiento | | | Depresión | | | |

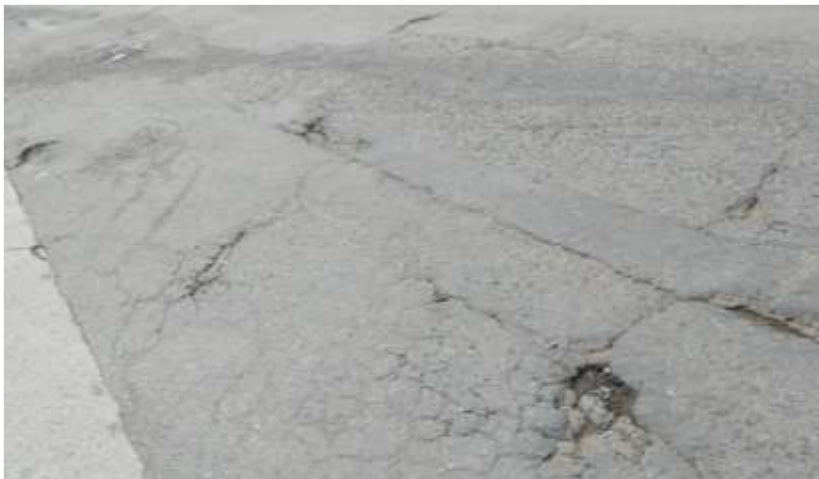
Anexo 19. Registro fotográfico de fallas en el Tramo 7

| Huecos | | | Piel de cocodrilo | | | |

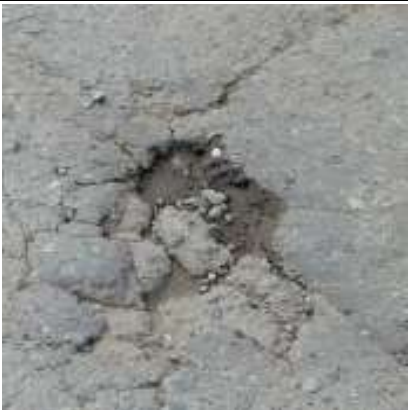
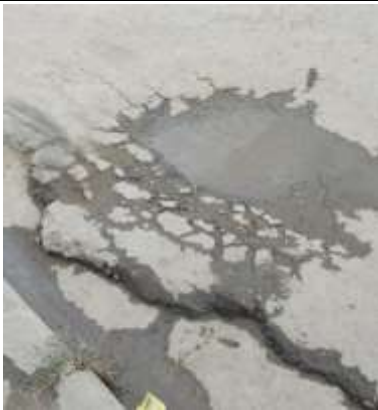
| <div style="display: flex; justify-content: space-between; align-items: center;"> <div style="text-align: center;"> UNIVERSIDAD TECNICA DE MACHALA FACULTAD DE INGENIERIA CIVIL </div> </div> | | | | | | |
|---|--|---|---|---|---|---|
| <div style="display: flex; justify-content: space-around;"> <div style="text-align: center;"> Parqueo </div> <div style="text-align: center;"> Hueco </div> <div style="text-align: center;"> Abultamiento y hundimiento </div> </div> | | | | | | |

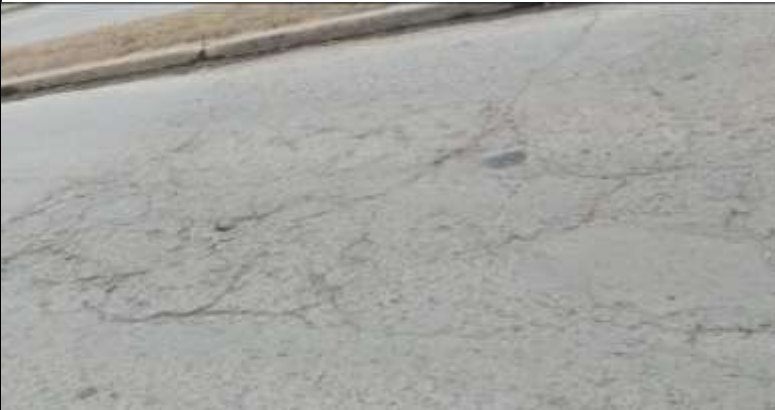
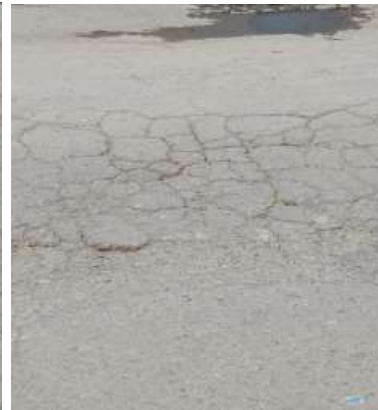
Anexo 20. Registro fotográfico de fallas en el Tramo 10

| <div style="display: flex; justify-content: space-between; align-items: center;"> <div style="text-align: center;"> UNIVERSIDAD TECNICA DE MACHALA FACULTAD DE INGENIERIA CIVIL </div> </div> | | | | | | |
|---|--|---|---|---|---|---|
| <div style="display: flex; justify-content: space-around;"> <div style="text-align: center;"> Agrietamiento en bloque </div> <div style="text-align: center;"> Piel de cocodrilo </div> </div> | | | | | | |

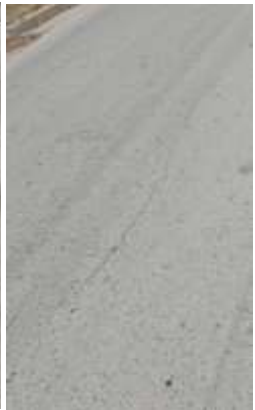
| Grieta de borde | | Grieta longitudinal | | Grieta transversal | | Hueco | | Parqueo | |

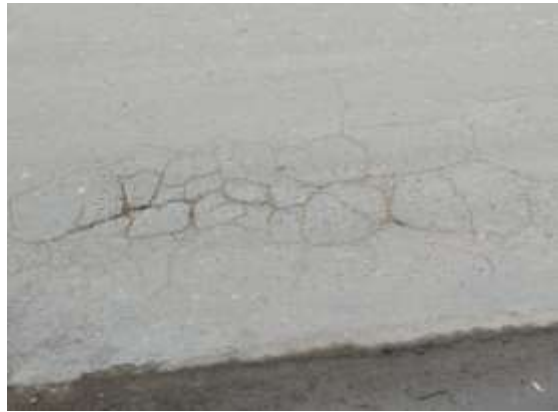
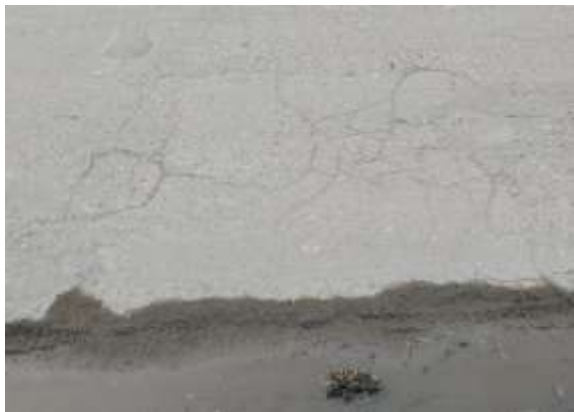
Anexo 21. Registro fotográfico de fallas en el Tramo 13

| Piel de cocodrilo | | | | Agrietamiento en bloque | | | | | |

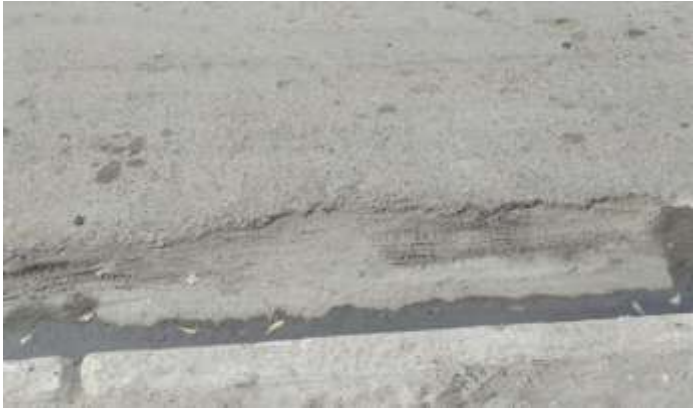
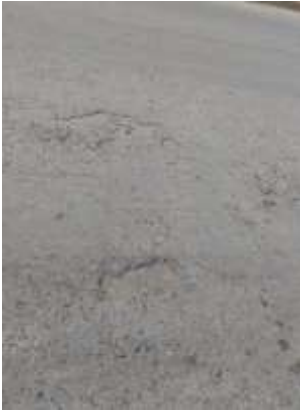
| Grieta de borde | | | | Huecos | | | |

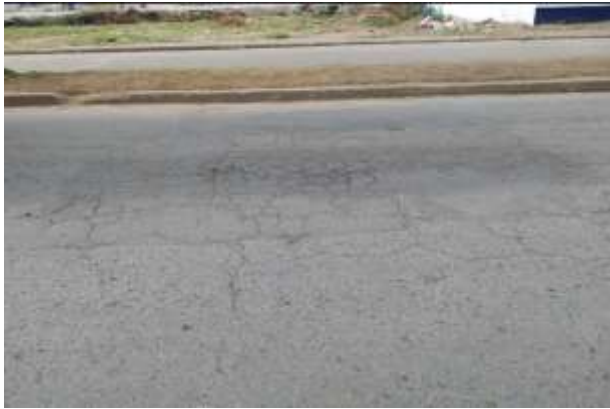
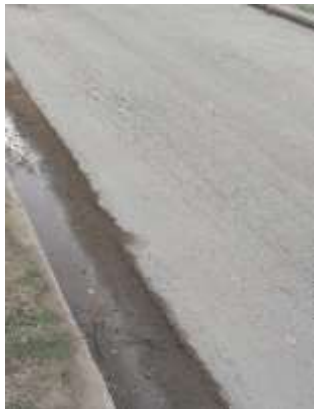
Anexo 22. Registro fotográfico de fallas en el Tramo 16

| Piel de cocodrilo | | | | Grieta longitudinal | | | |

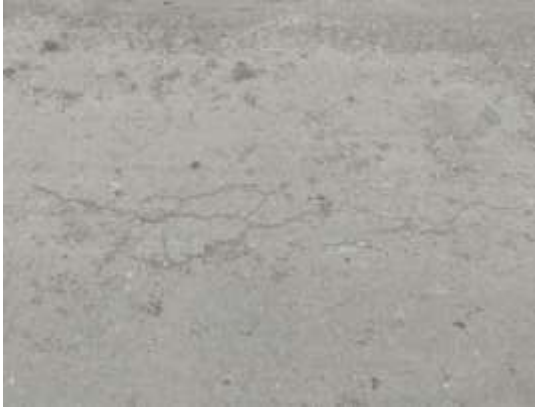
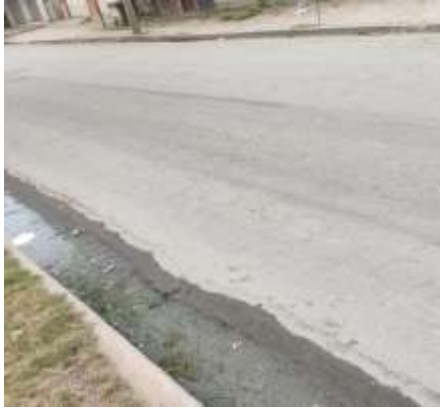
| Piel de cocodrilo | | | | Agrietamiento en bloque | | | |

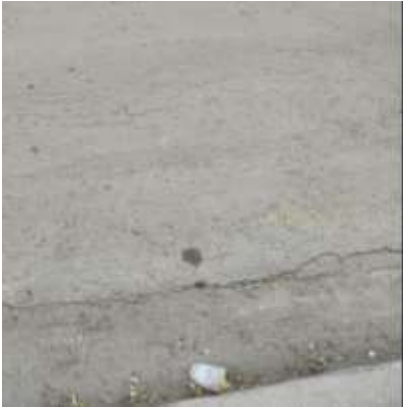
Anexo 24. Registro fotográfico de fallas en el Tramo 22

| Abultamiento y hundimiento | | | | | | | |

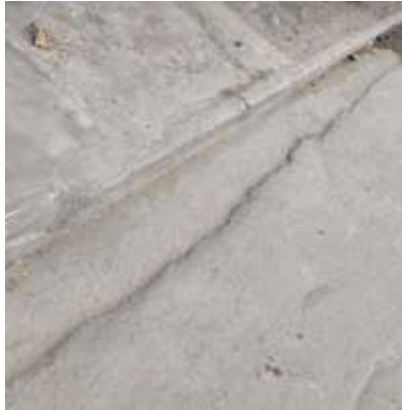
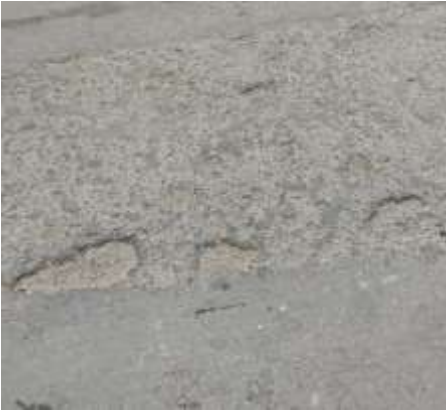
| Grieta de borde | | Huecos | | Piel de cocodrilo | | | |

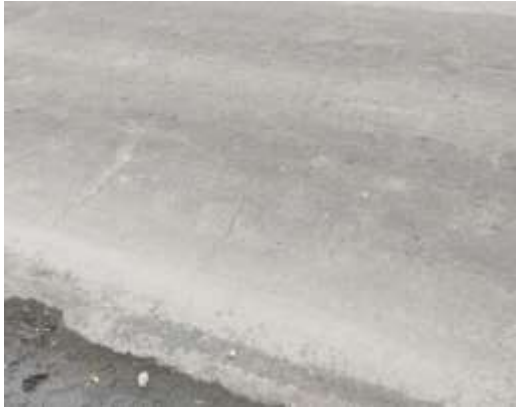
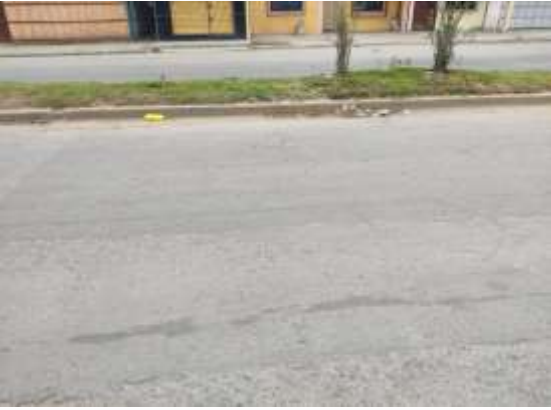
Anexo 25. Registro fotográfico de fallas en el Tramo 25

| Agritamiento en bloque | | | | Parcheo | | | |

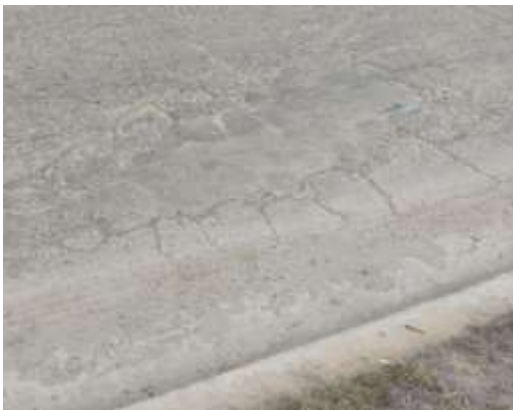
| Agrietamiento en bloque | | | | Parqueo | | | |

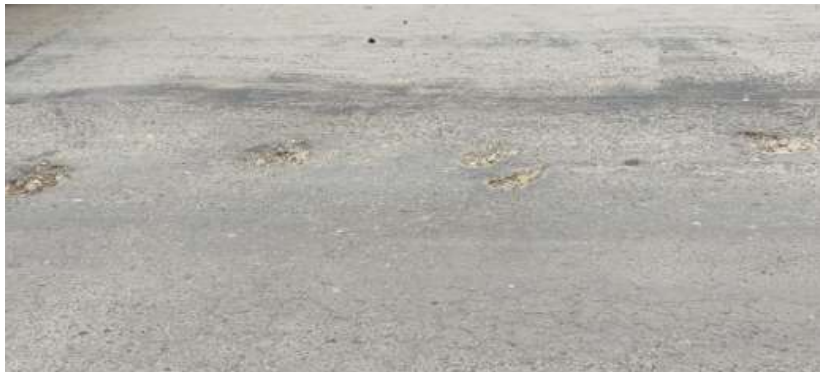
Anexo 26. Registro fotográfico de fallas en el Tramo 28

| Huecos | | | | Piel de cocodrilo | | | |

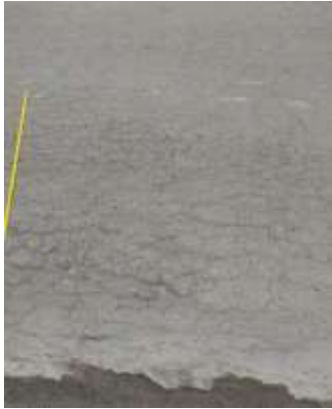
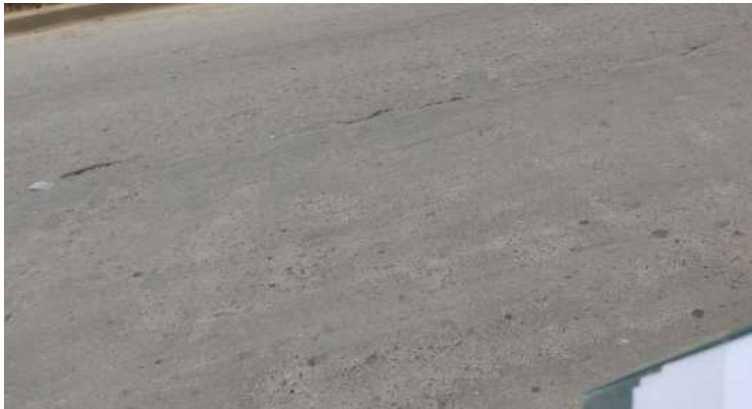
| Piel de cocodrilo | | Grieta longitudinal | | | | | |

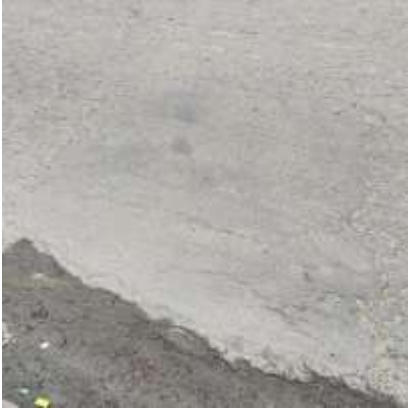
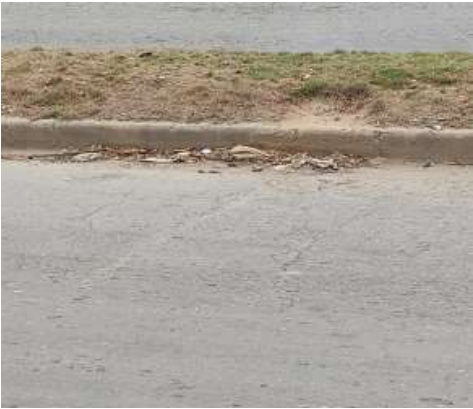
Anexo 27. Registro fotográfico de fallas en el Tramo 31

| Parcheo | | Grieta transversal | | | | | |

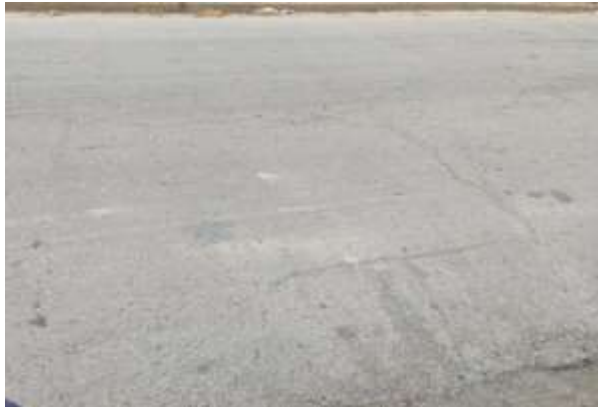
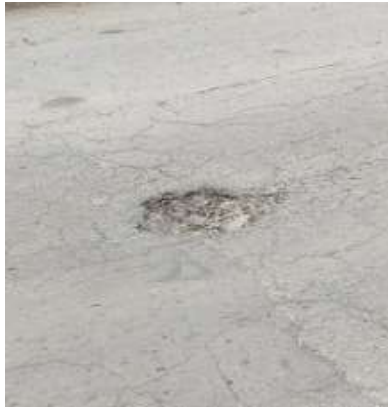
| Agrietamiento en bloque | | | | Hueco | | | |

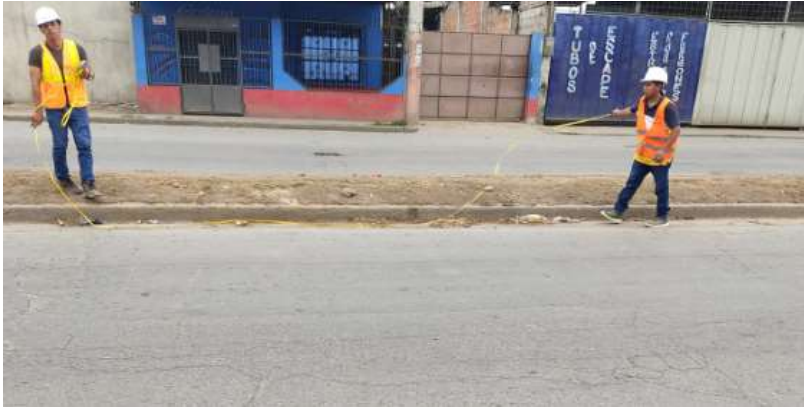
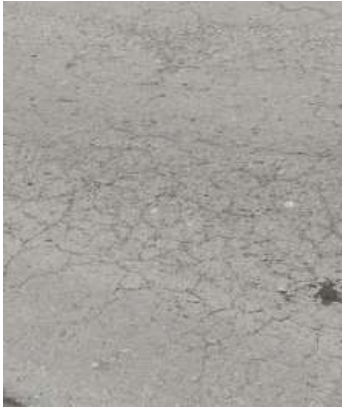
Anexo 28. Registro fotográfico de fallas en el Tramo 34

| Parcheo | | | | Piel de cocodrilo | | | |

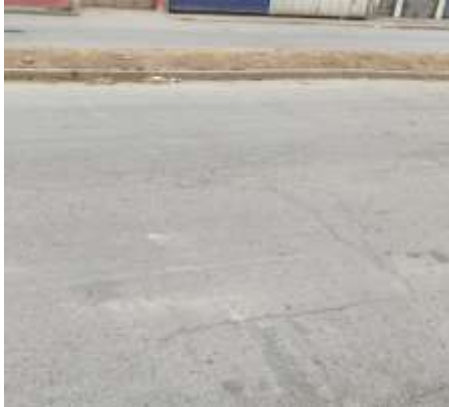
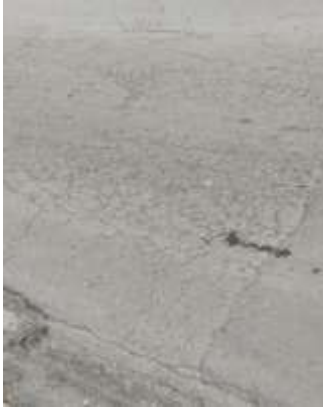
| Agrietamiento en bloque | | | | Piel de cocodrilo | | | |

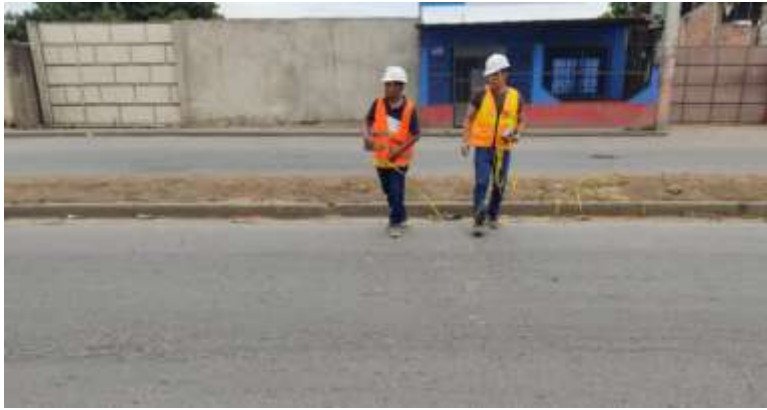
Anexo 29. Registro fotográfico de fallas en el Tramo 37

| Parcheo y grieta longitudinal | | | | | | | |

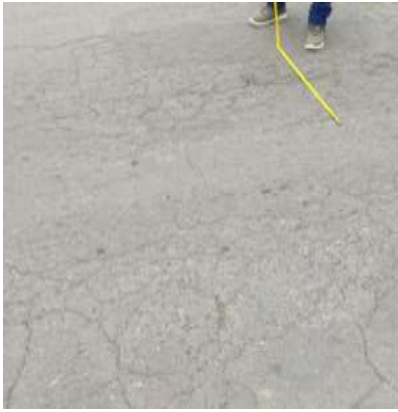
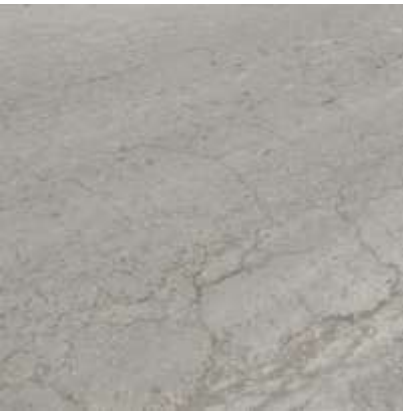
| Piel de cocodrilo | | Argietamiento en bloque | | | | |

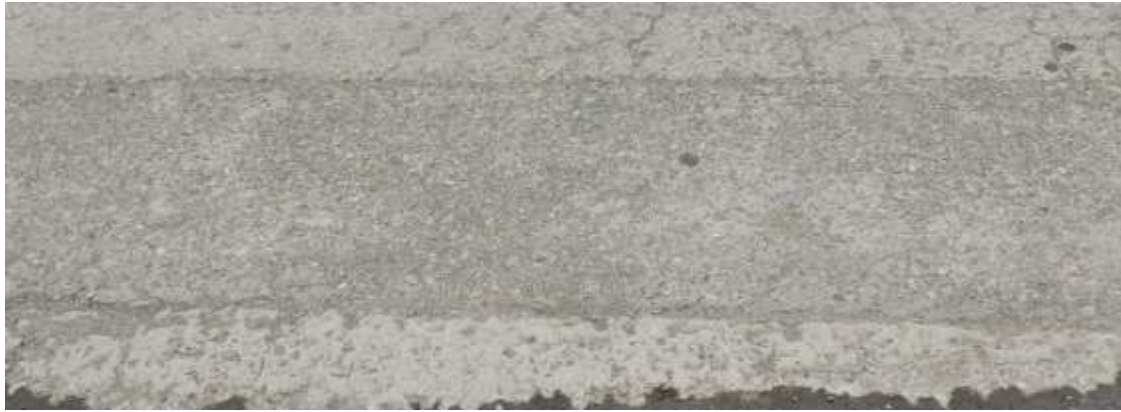
Anexo 30. Registro fotográfico de fallas en el Tramo 40

| Grieta de borde | | | | | | |

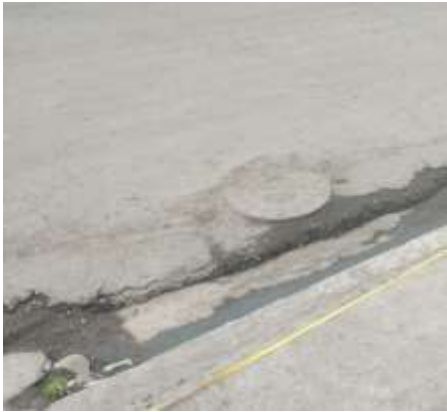
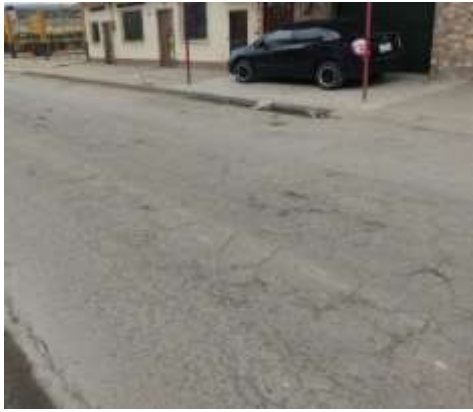
| Grieta de borde | | | | Agrietamiento en bloque | | | |

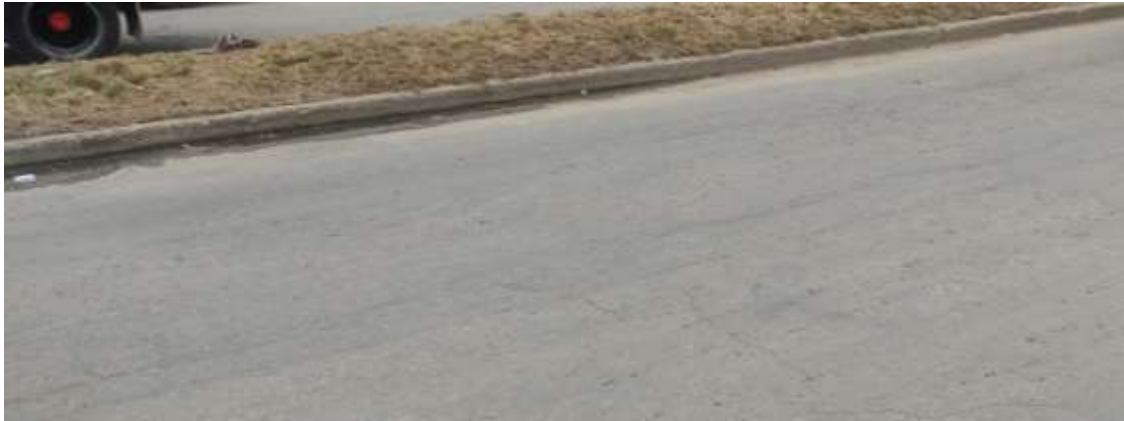
Anexo 31. Registro fotográfico de fallas en el Tramo 43

| Parqueo | | | | | | | |

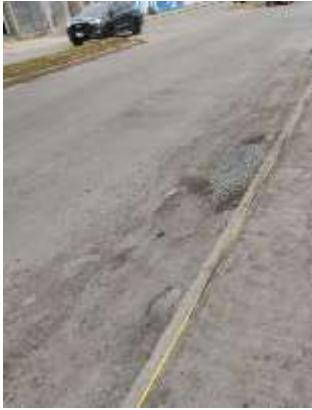
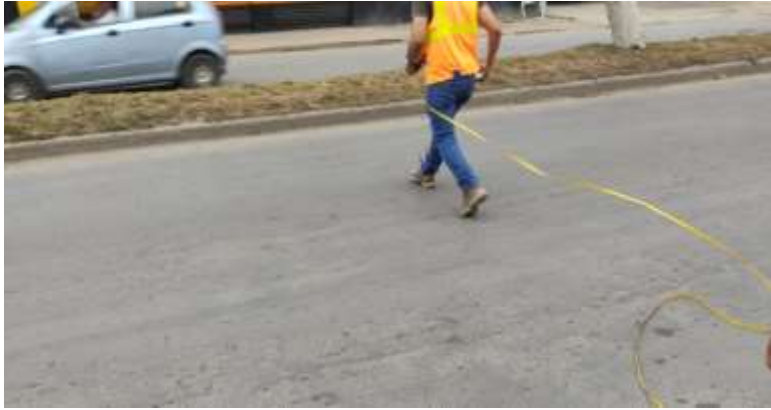
| Grieta longitudinal | | | | Parqueo | | | |

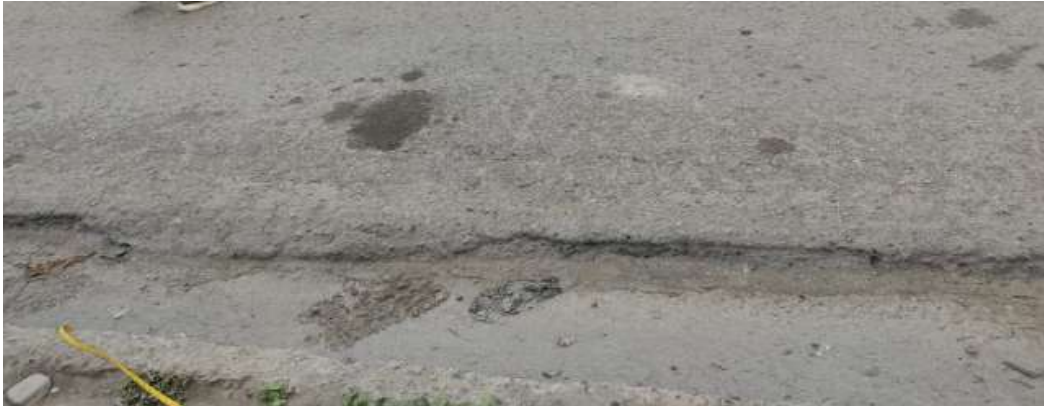
Anexo 32. Registro fotográfico de fallas en el Tramo 46

| Grieta de borde | | | | | | | |

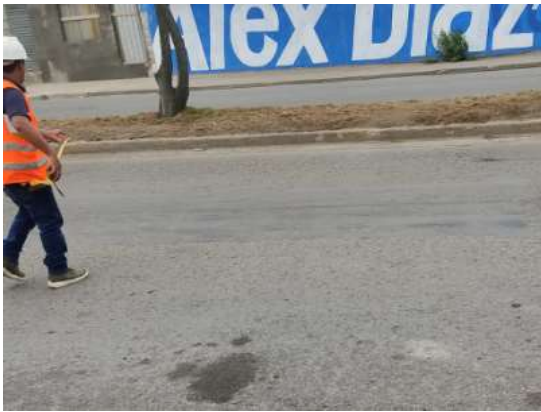
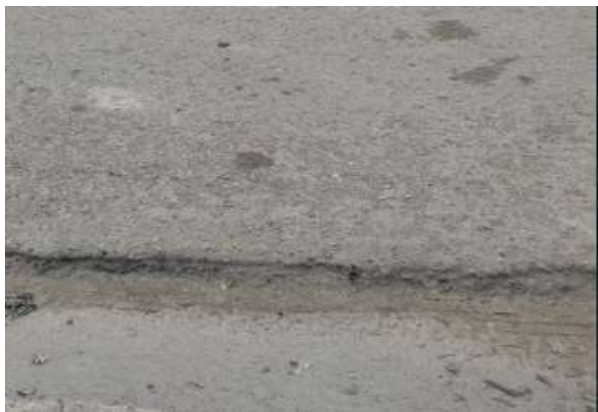
| <p>Parqueo</p> | | | | <p>Grieta de borde</p> | | | |

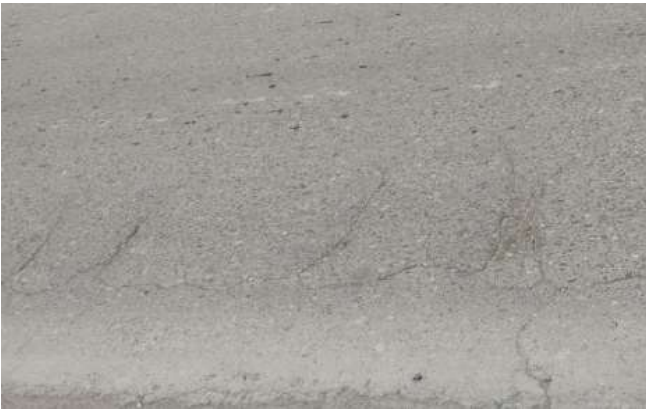
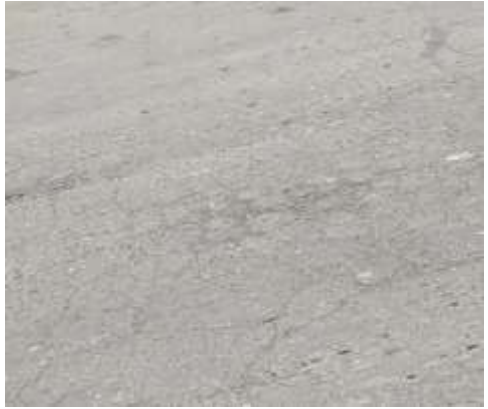
| <p>Agrietamiento en bloque</p> | | | | <p>Piel de cocodrilo</p> | | | |
