ALTERNATIVAS DE MEJORA DEL SISTEMA DE PILOTES Y VIGAS DE LOS
MUELLES DE ESPIGÓN DE LOS ATRACADEROS 1 Y 2

TRABAJO PRÁCTICO DEL EXAMEN COMPLEXIVO PREVIO A LA OBTENCIÓN DEL
TÍTULO DE INGENIERO CIVIL

HERRERA CASTILLO WILLIAN ALFREDO

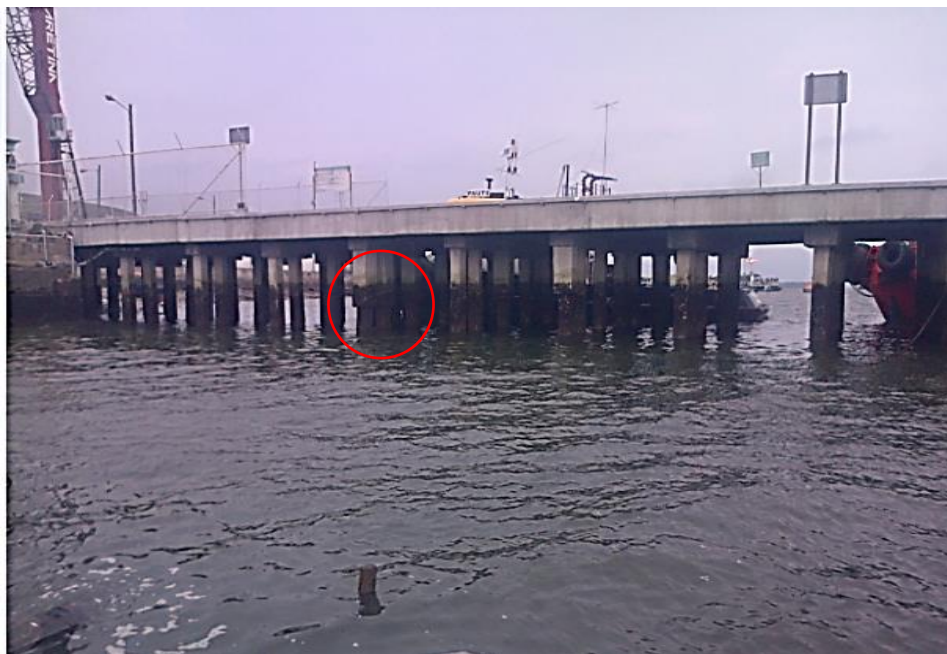
Anexo N° 2. Vista de los pilotes encamisados del Muelle de Espigón

En el año 2012 se ha procedido a realizar la reparación de los pilotes del muelle y proteger las partes afectadas mediante el encamisado tanto en la parte superior como en la parte inferior de los pilotes según datos proporcionados en Autoridad Portuaria.

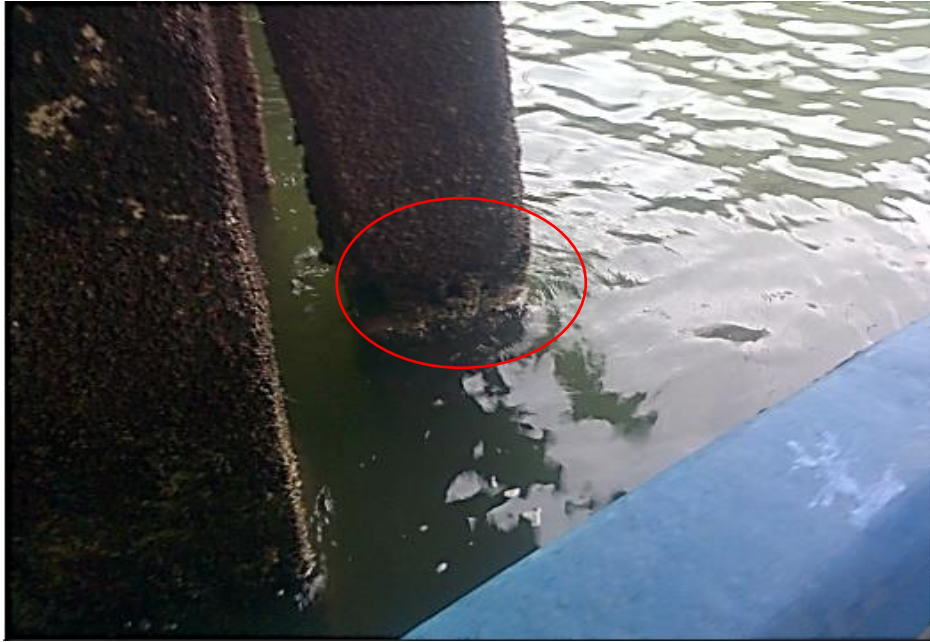
Anexo N° 3. Deterioro del Pilote en la parte inferior

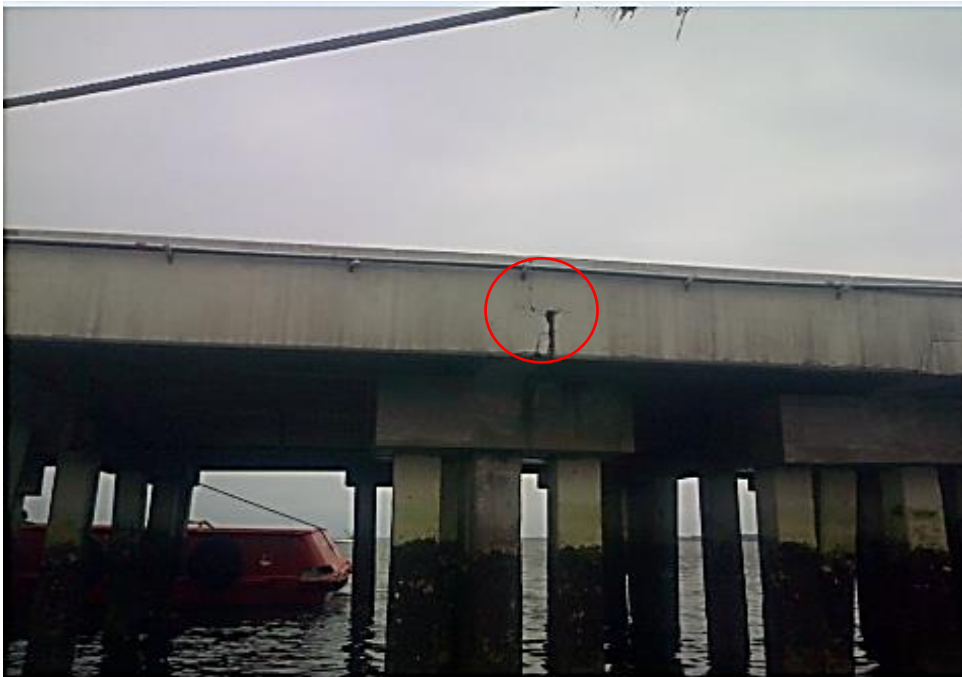
Anexo N° 4. Fisura en la viga lateral del muelle

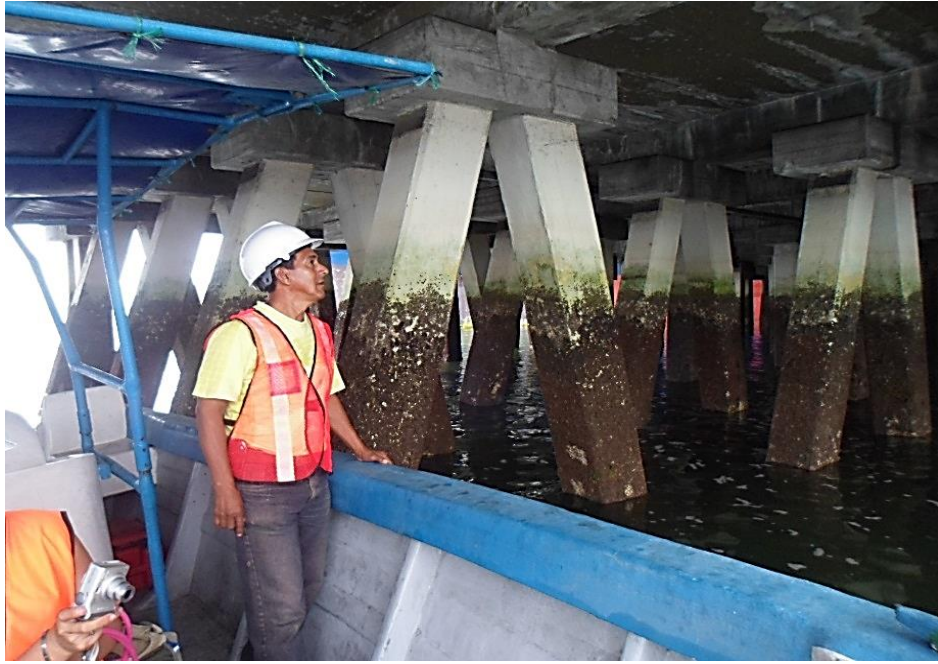
Anexo N° 5. Observación de vigas y pilotes

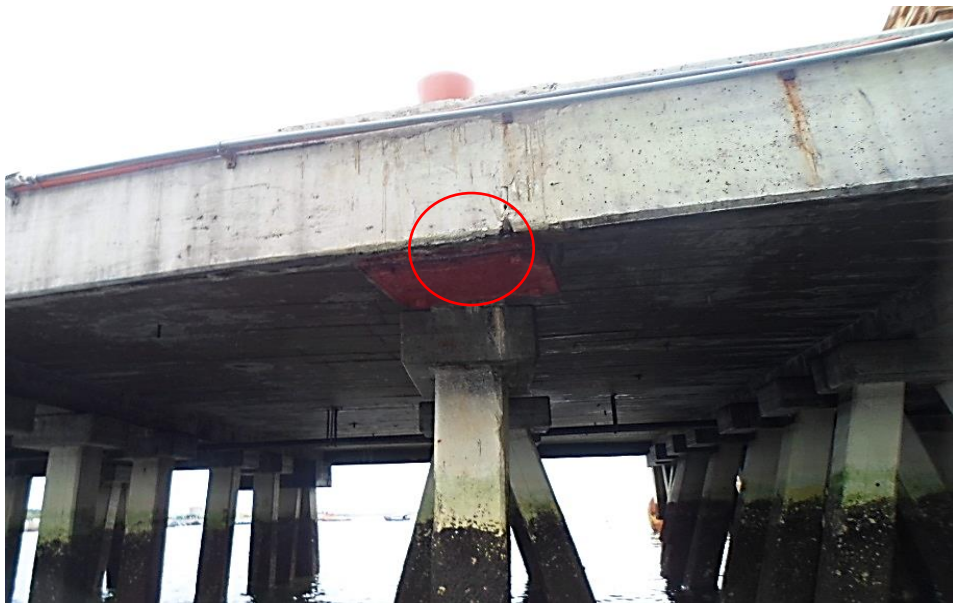
Anexo N° 6. Oxidación de viga ocasionada por la bita
