UTMACH

DISEÑO ESTRUCTURAL DE LA CAPA DE RODADURA DE LA AVENIDA
FERROVIARIA DESDE LA CALLE 6 HASTA EL DISTRIBUIDOR DE TRAFICO

TRABAJO DE TITULACIÓN PREVIO A LA OBTENCIÓN DEL TÍTULO DE INGENIERO
CIVIL

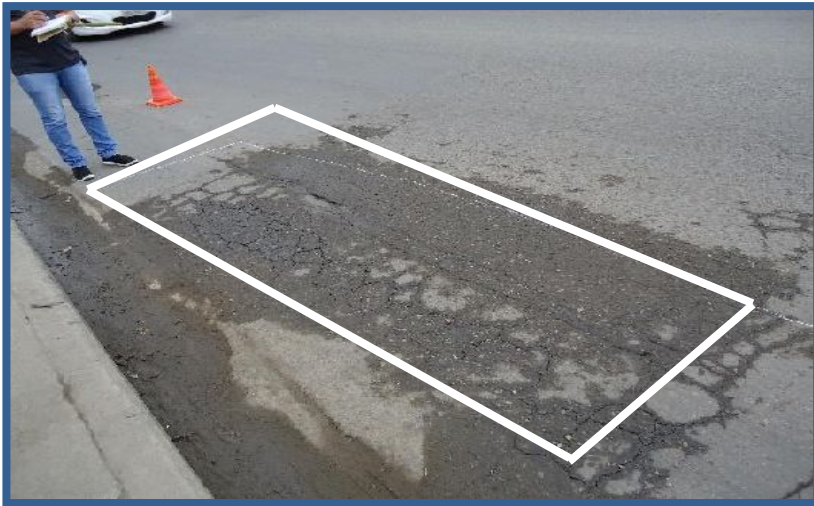
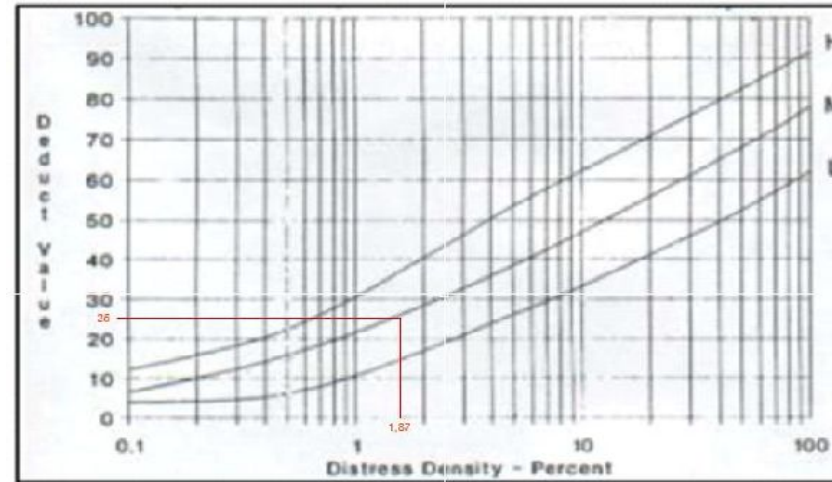
1.- PIEL DE COCODRILO (M)

TRAMO 1: Las fallas encontradas fueron: Piel de cocodrilo (Severidad Media), Depresión (Severidad Alta) y Bache (Severidad Alta)

DENSIDAD = 1,87

VALOR DE DEDUCCION = 25

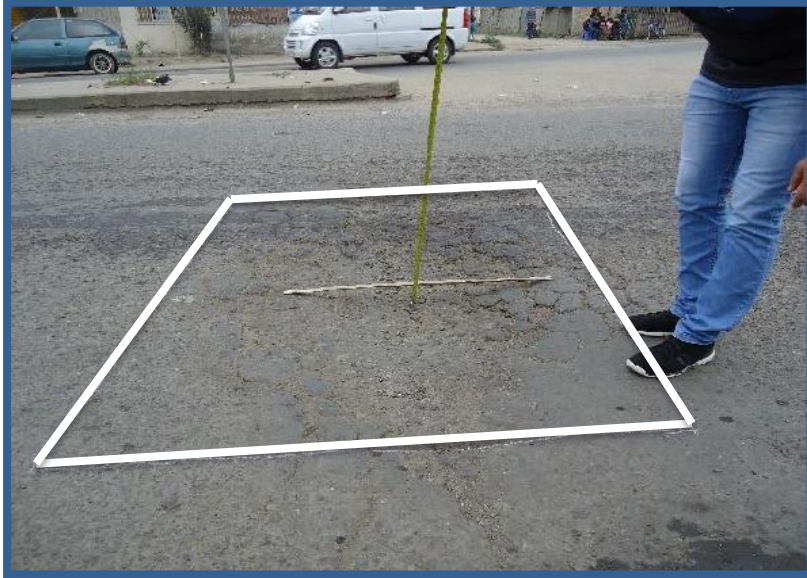
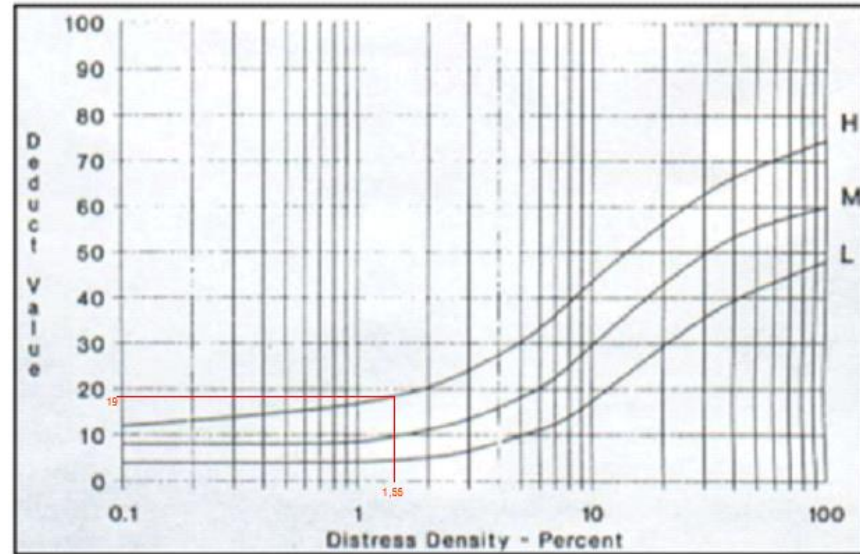
2.- DEPRESIÓN (A)

DENSIDAD = 1,55

VALOR DE DEDUCCION = 19

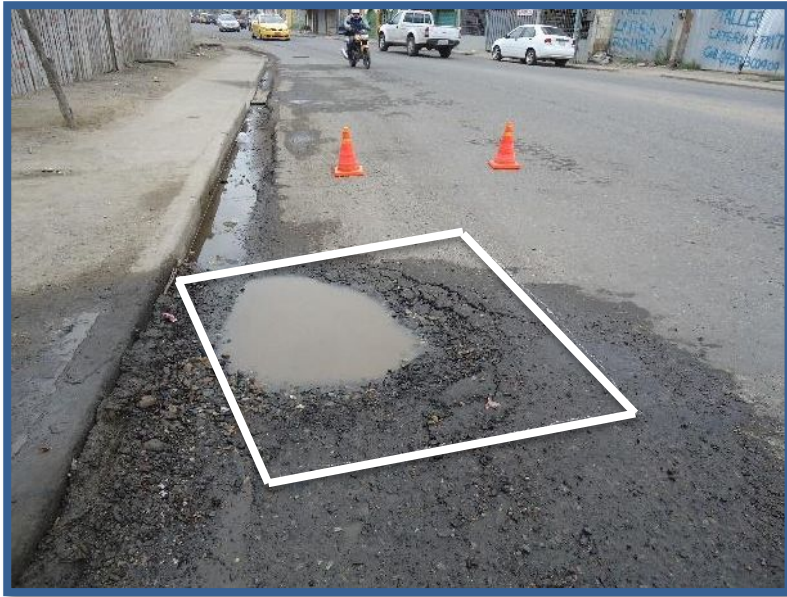
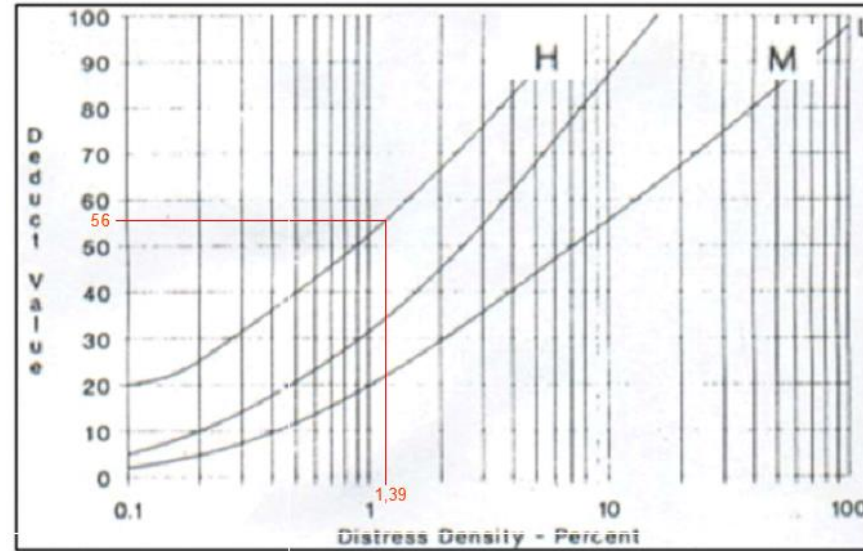
3.- BACHE (A)

DENSIDAD = 1,39

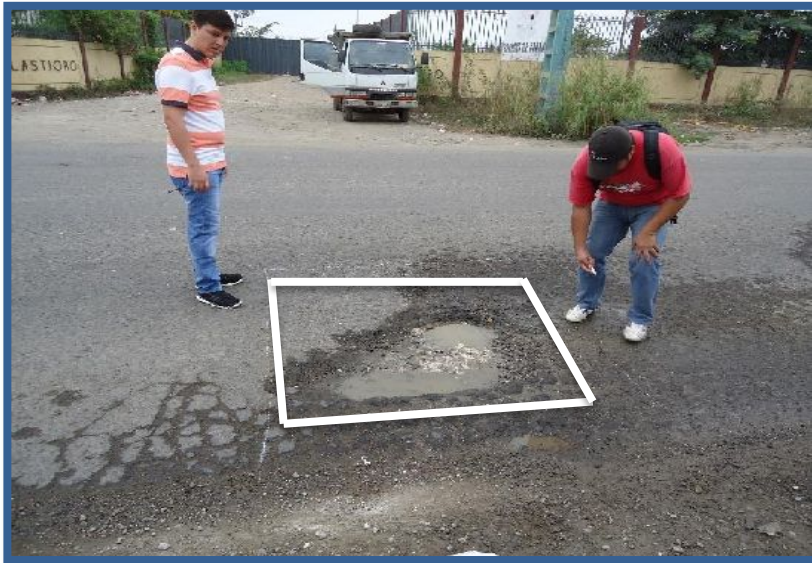
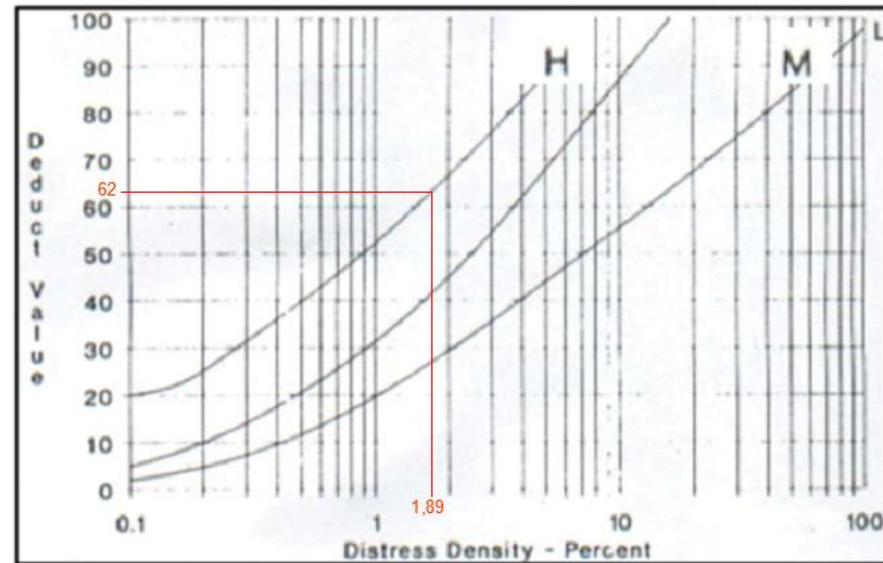
1.- BACHE (A)

TRAMO 2: Las fallas encontradas fueron: 2 Baches (Severidad Alta)

DENSIDAD = 1,89

VALOR DE DEDUCCION = 62

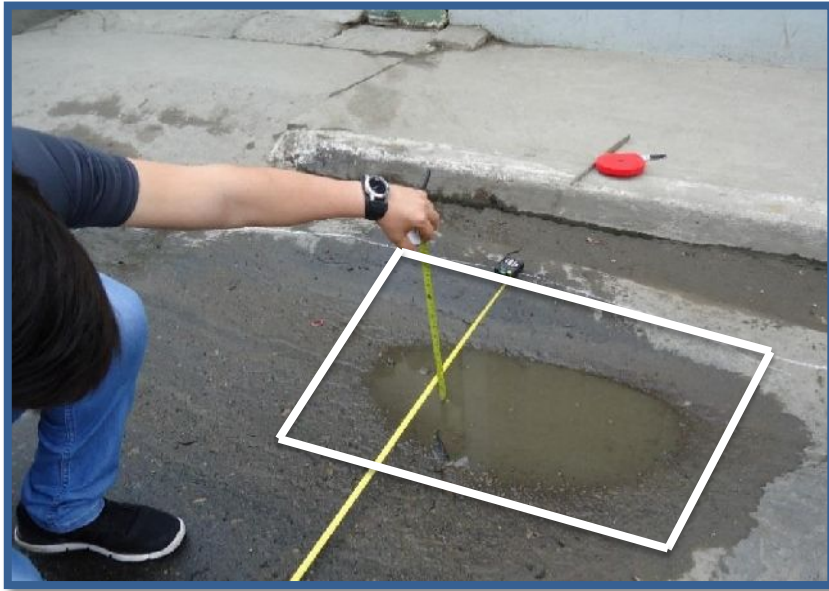
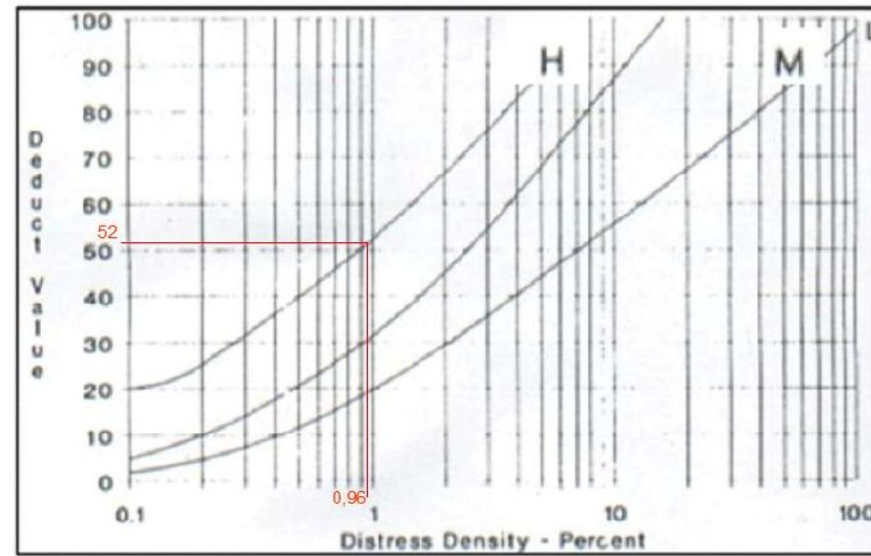
2.- BACHE (A)

DENSIDAD = 0,96

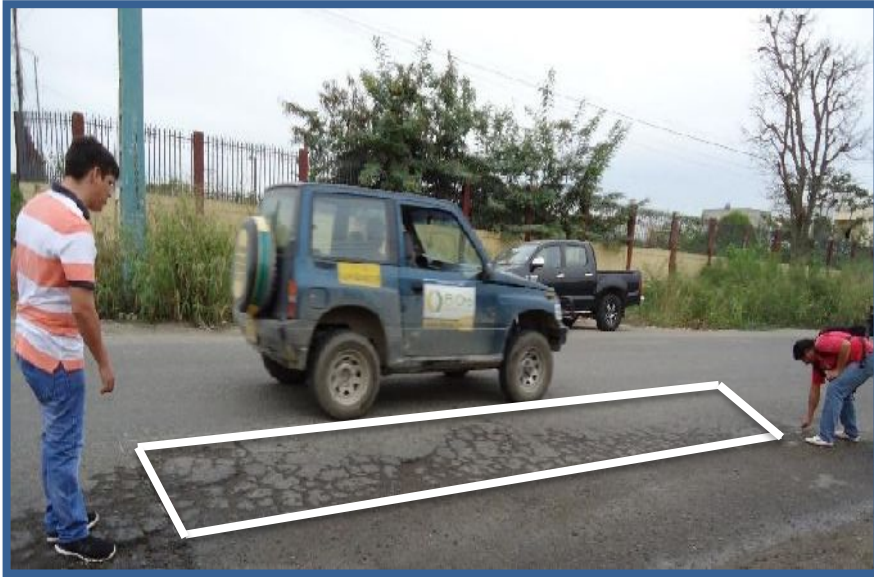
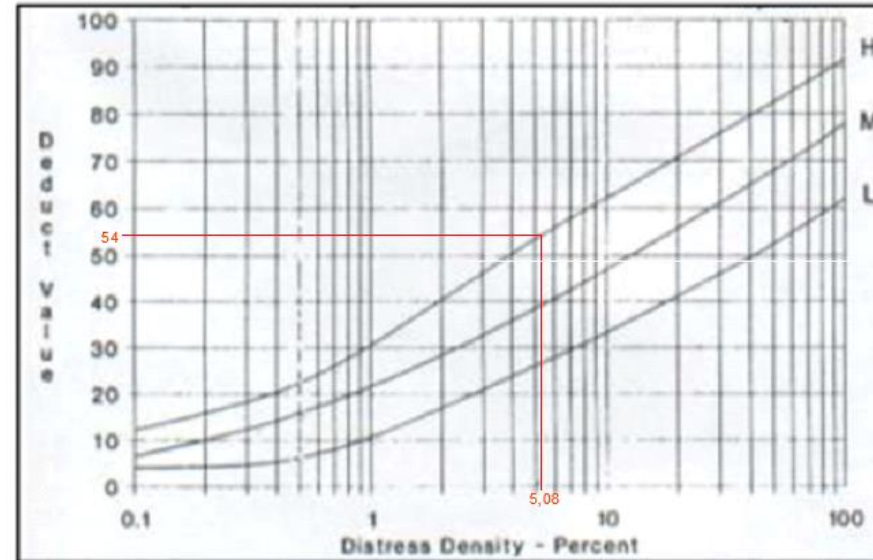
1.- PIEL DE COCODRILO (A)

TRAMO 3: Las fallas encontradas fueron: Piel de cocodrilo (Severidad Alta) y Bache (Severidad Media)

DENSIDAD = 5,08

VALOR DE DEDUCCION = 54

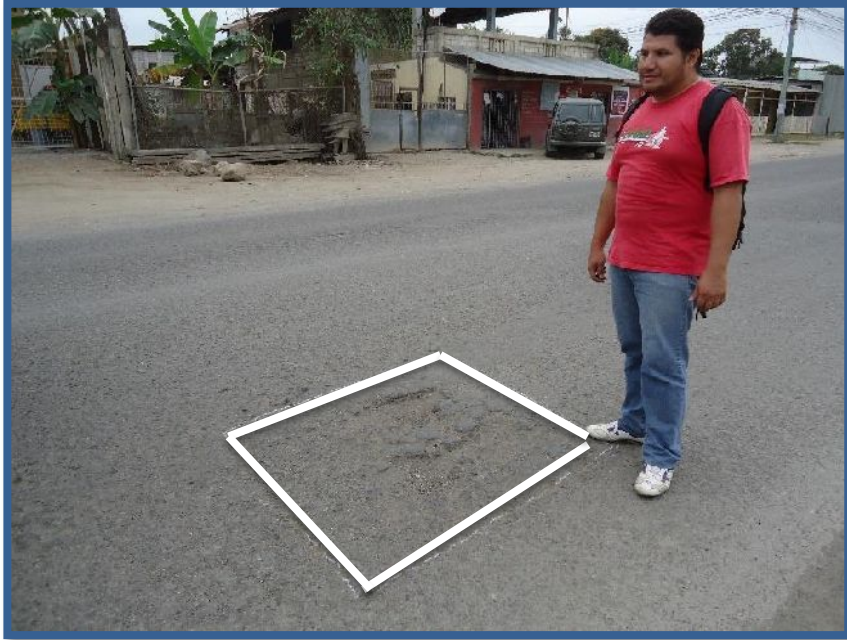
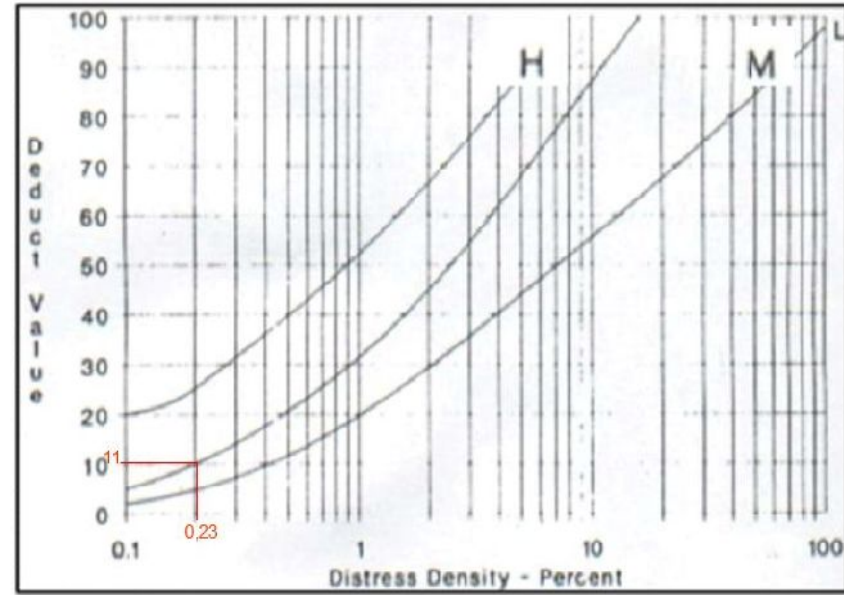
2.- BACHE (M)

DENSIDAD = 0,23

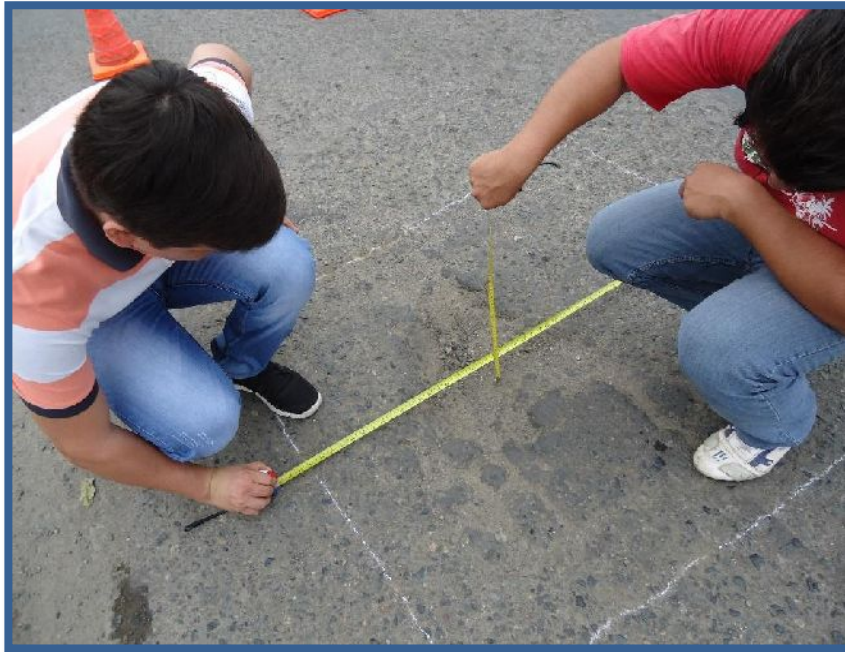
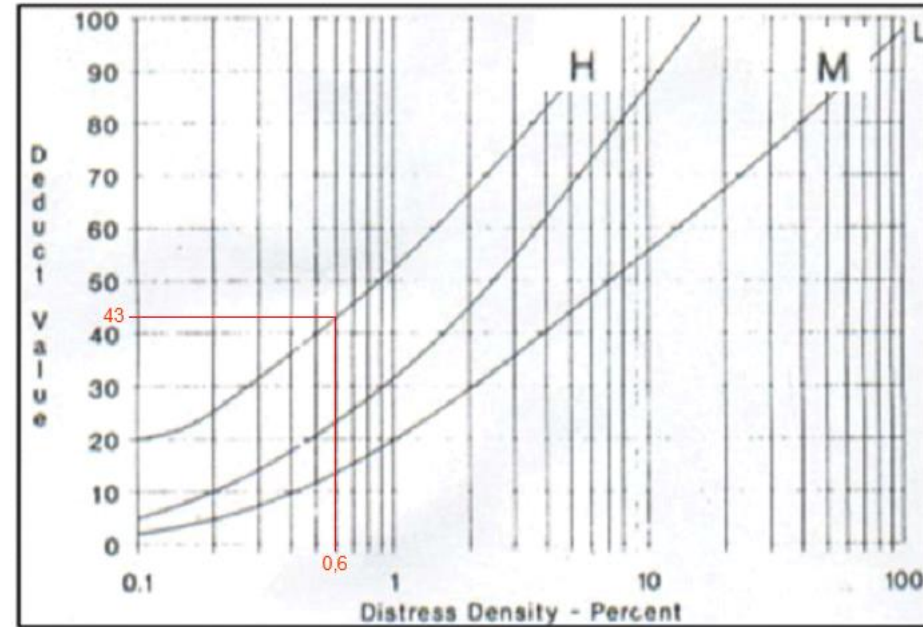
1.- BACHE (A)

TRAMO 4: Las fallas encontradas fueron: Bache (Severidad Alta)

DENSIDAD = 0,6

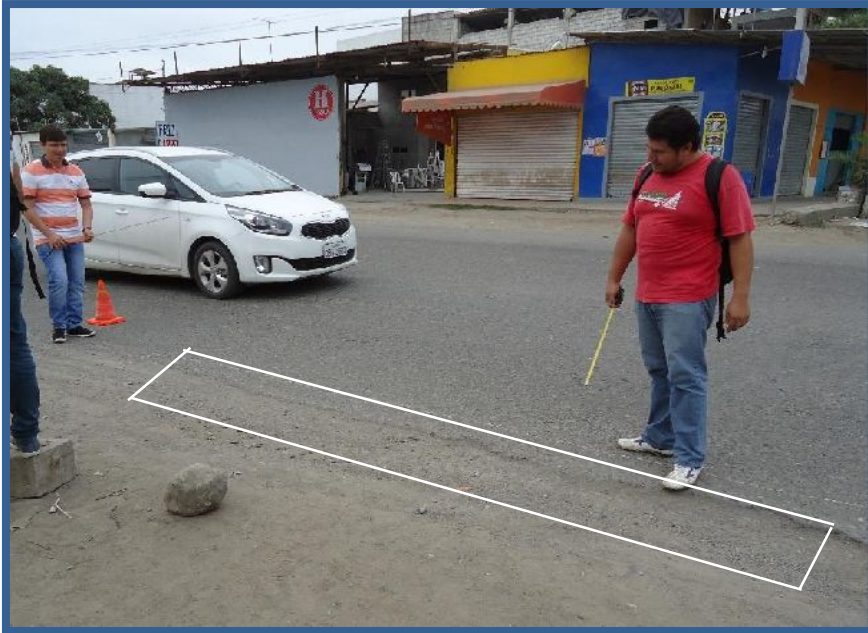
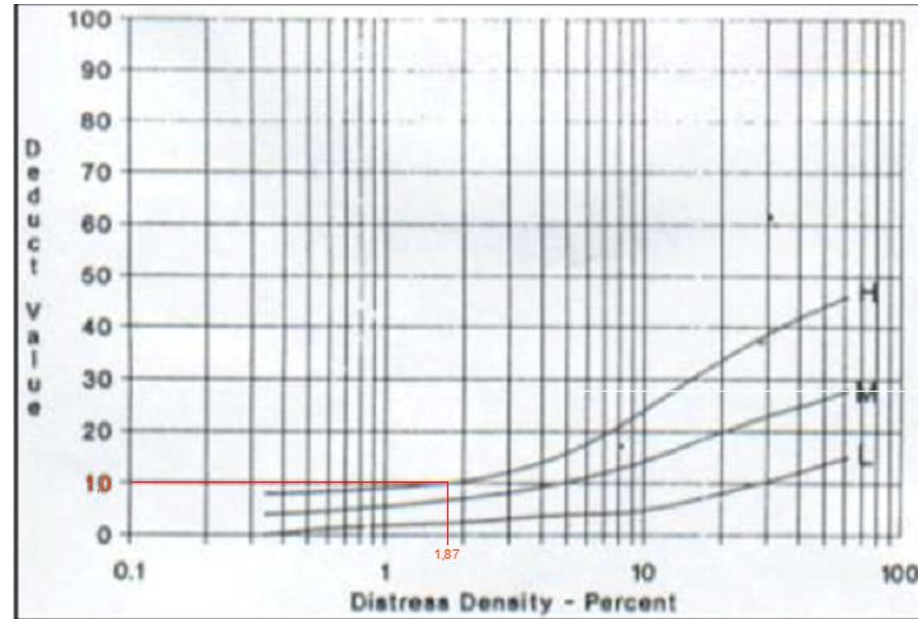
1.- FISURA EN BORDE (A)

TRAMO 5: Las fallas encontradas fueron: Fisura en borde (Severidad Alta)

DENSIDAD = 1,87

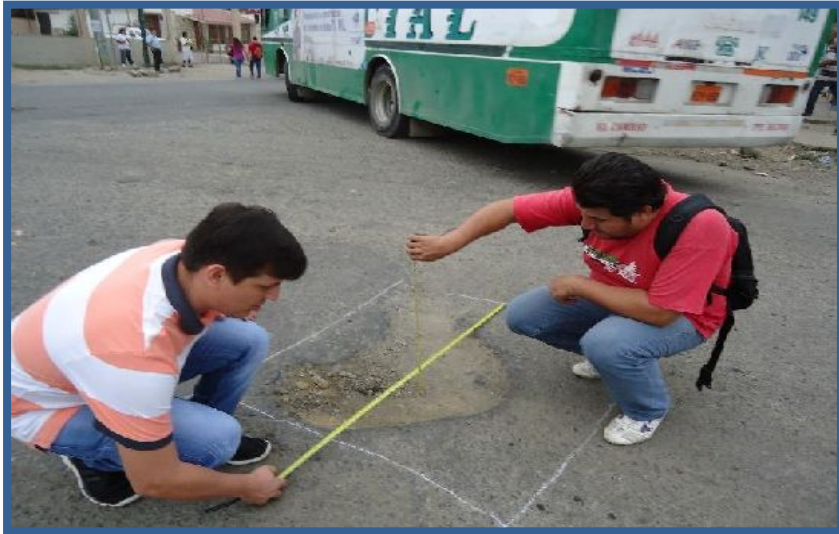
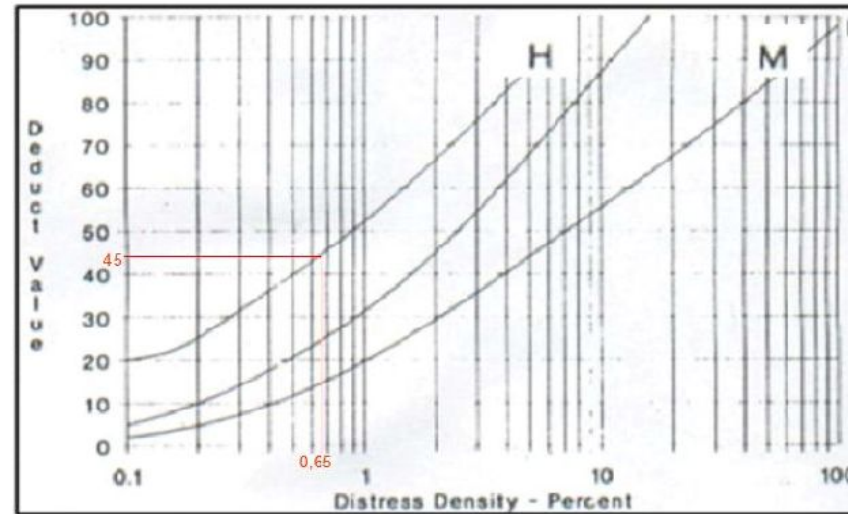
1.- BACHE (A)

TRAMO 6: Las fallas encontradas fueron: Bache (Severidad Alta)

DENSIDAD = 0,65

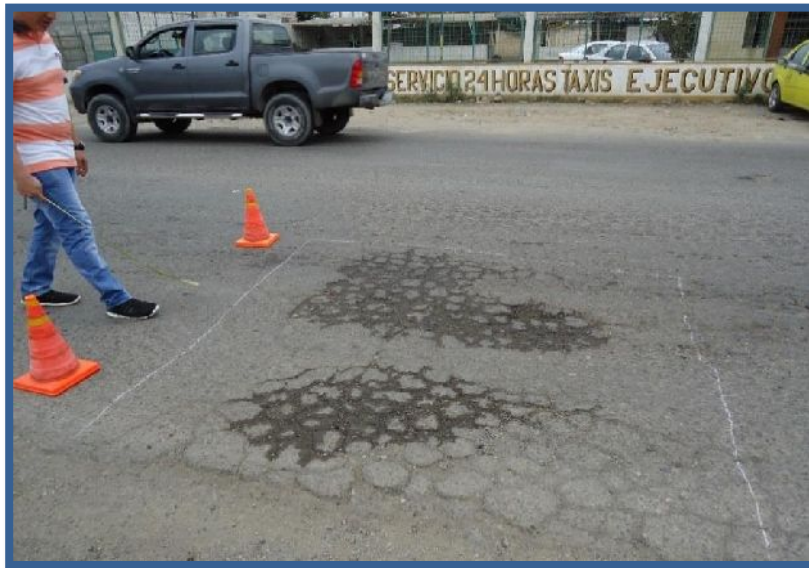
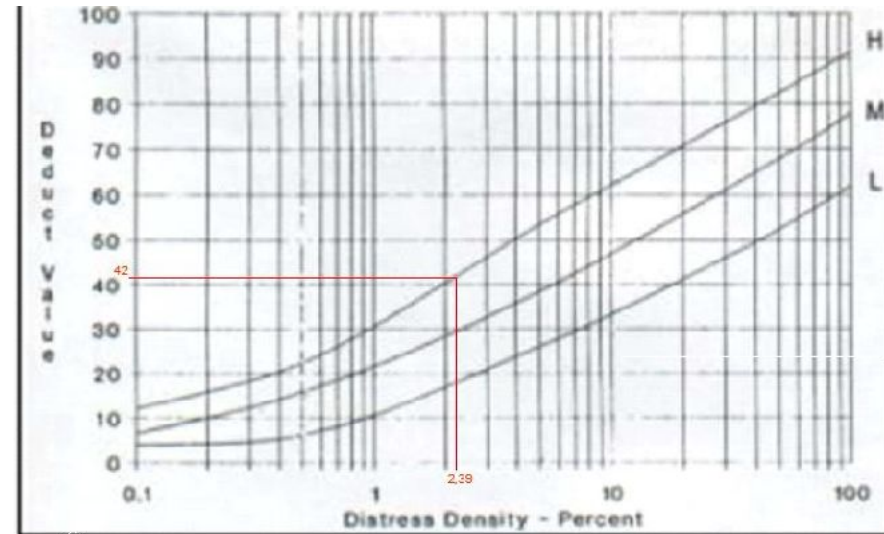
1.- PIEL DE COCODRILO (A)

TRAMO 7: Las fallas encontradas fueron: Piel de Cocodrilo (Severidad Alta)

DENSIDAD = 2,39

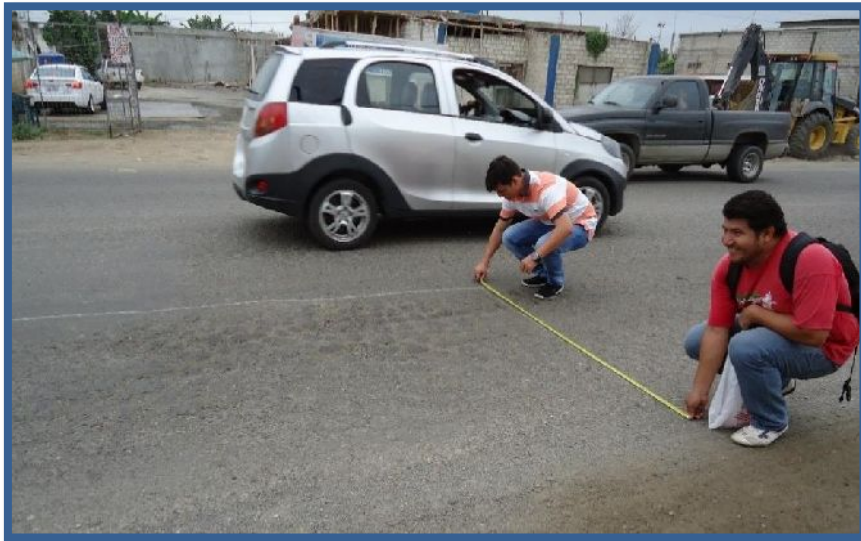
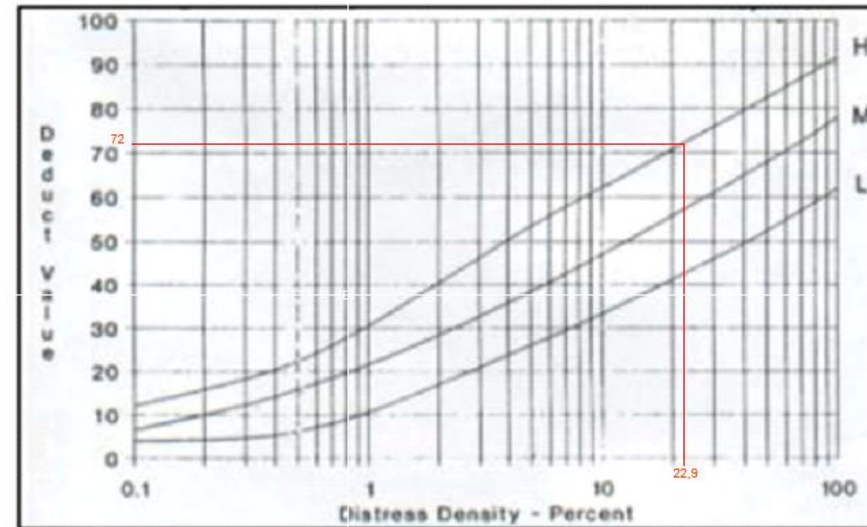
1.- PIEL DE COCODRILO (A)

DENSIDAD = 22,9

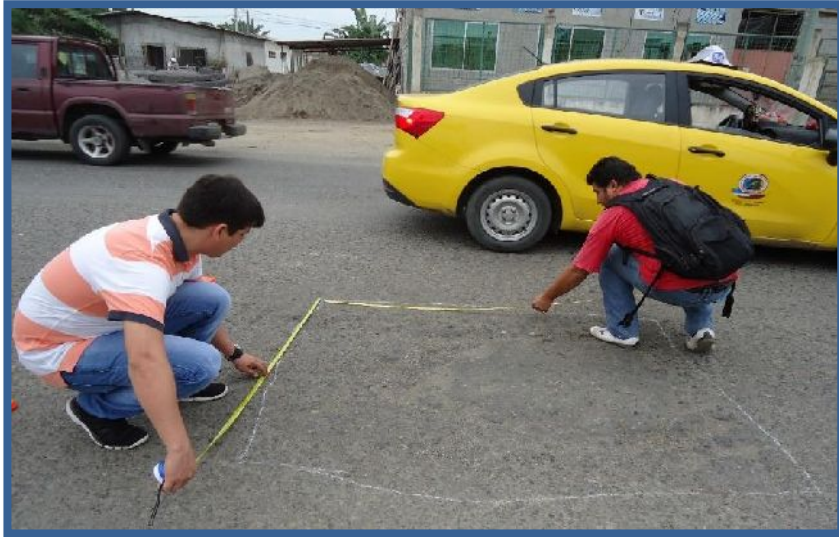
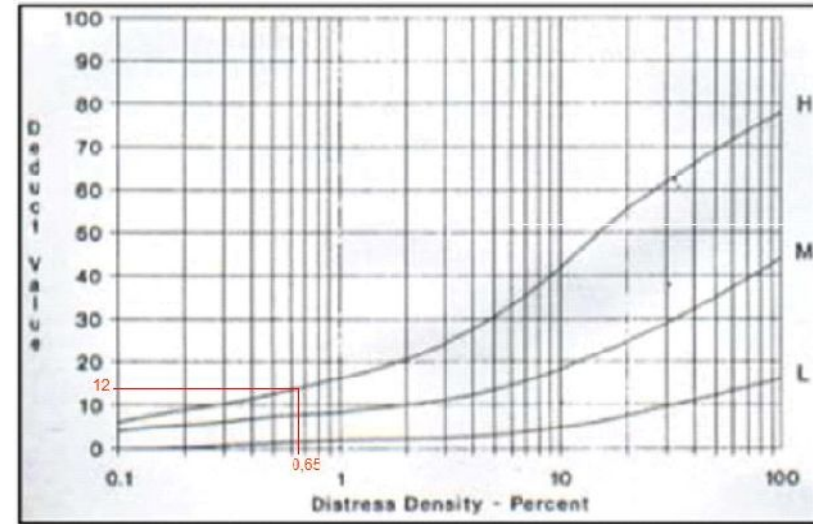
1.- DESMORONAMIENTO / INTEMPERISMO (A)

DENSIDAD = 0,65

VALOR DE DEDUCCION = 12

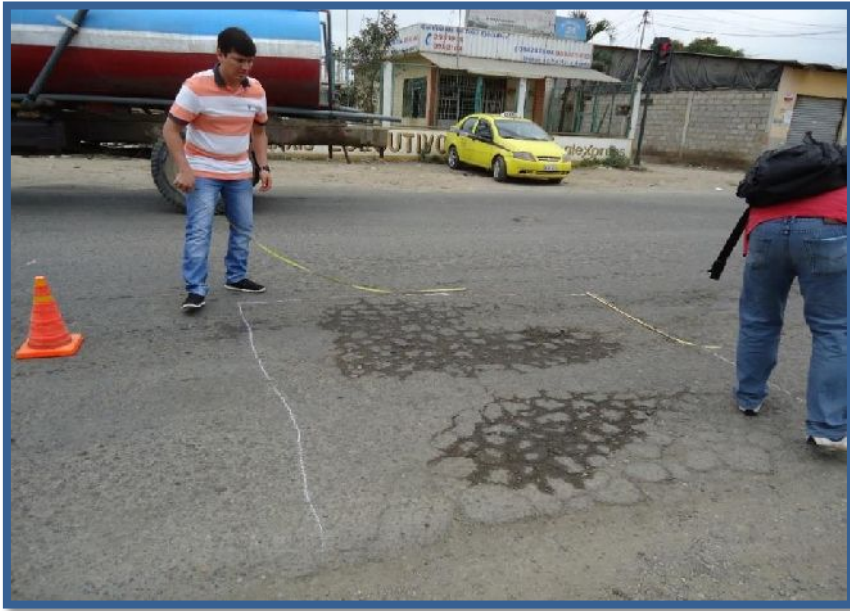
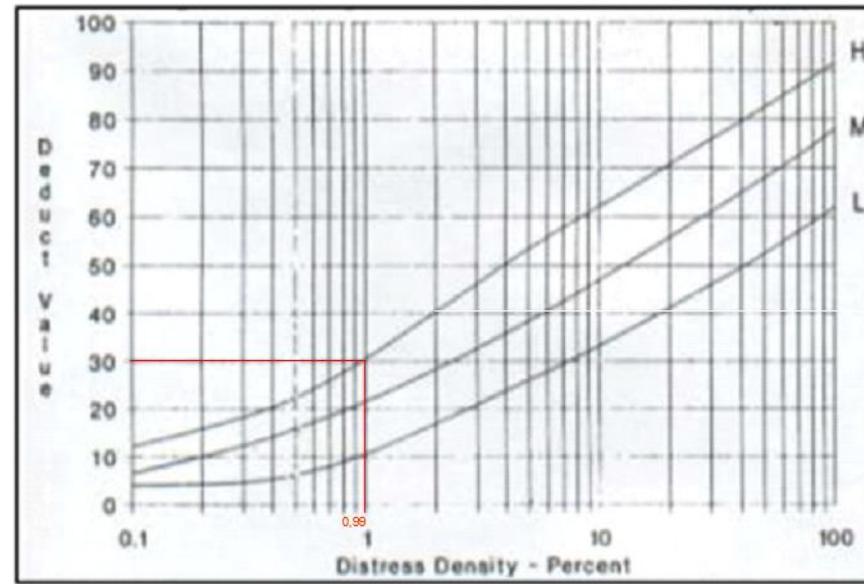
2.- PIEL DE COCODRILO (A)

DENSIDAD = 0,99

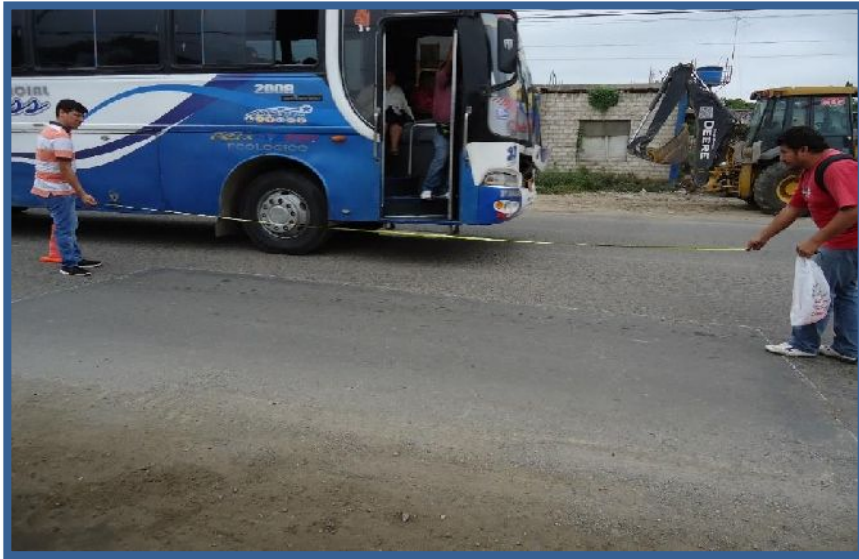
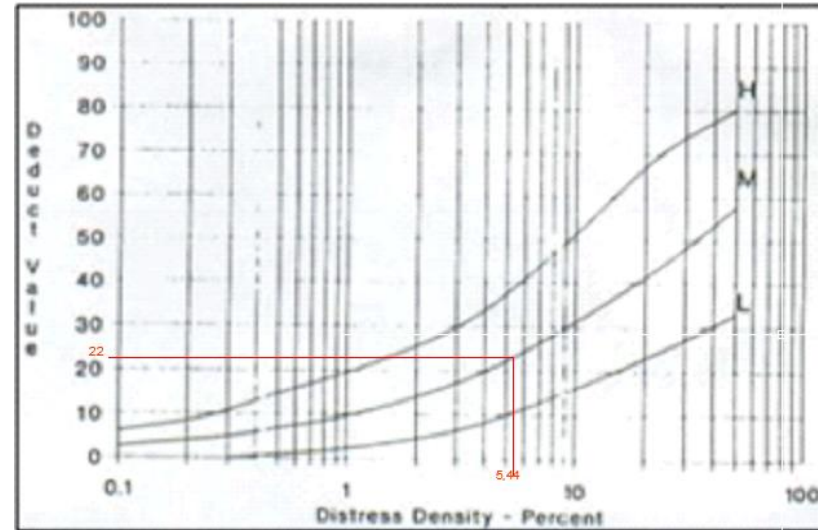
1.- PARCHE / CORTE DE SERVICIO (B)

DENSIDAD = 5,44

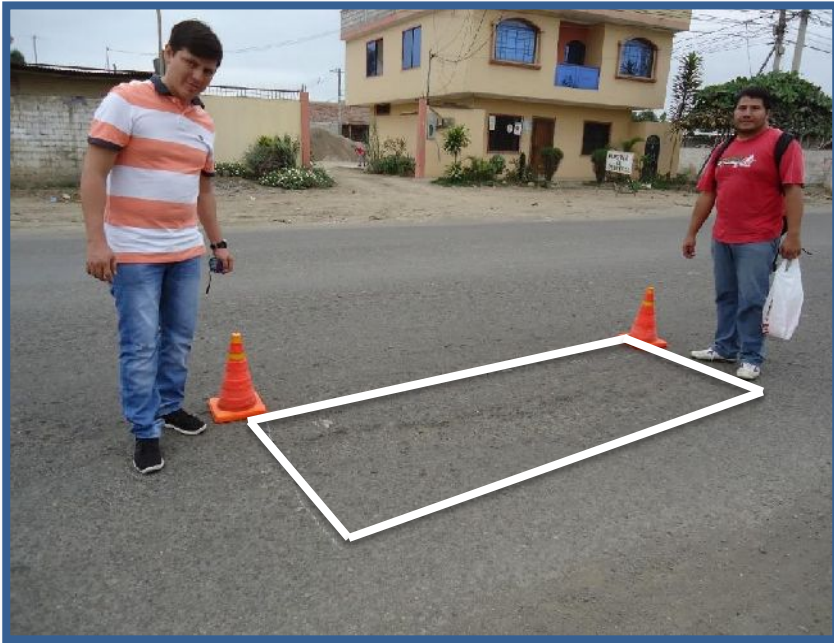
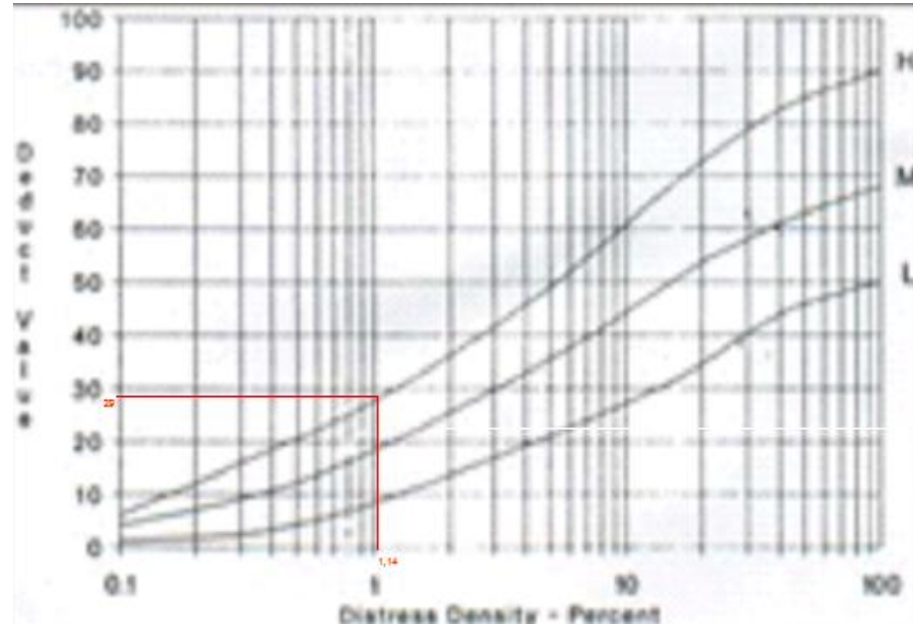
1.- SURCO EN HUELLA (A)

DENSIDAD = 1,14

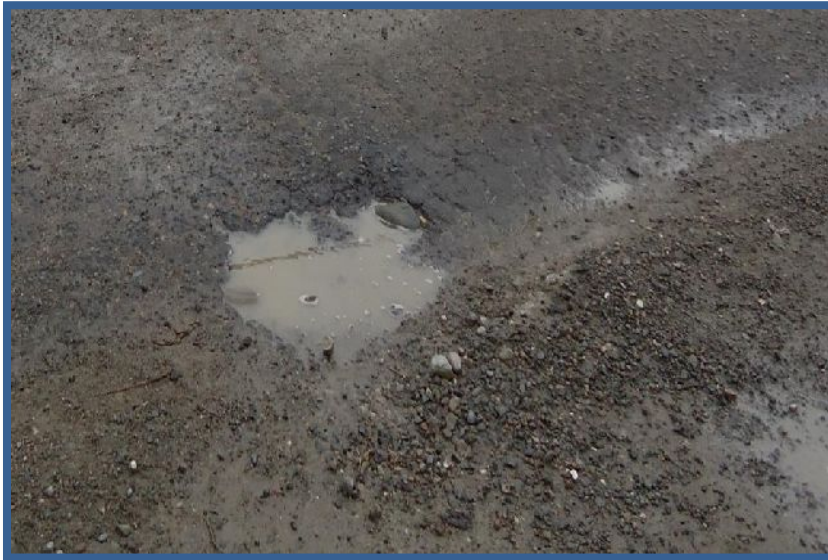
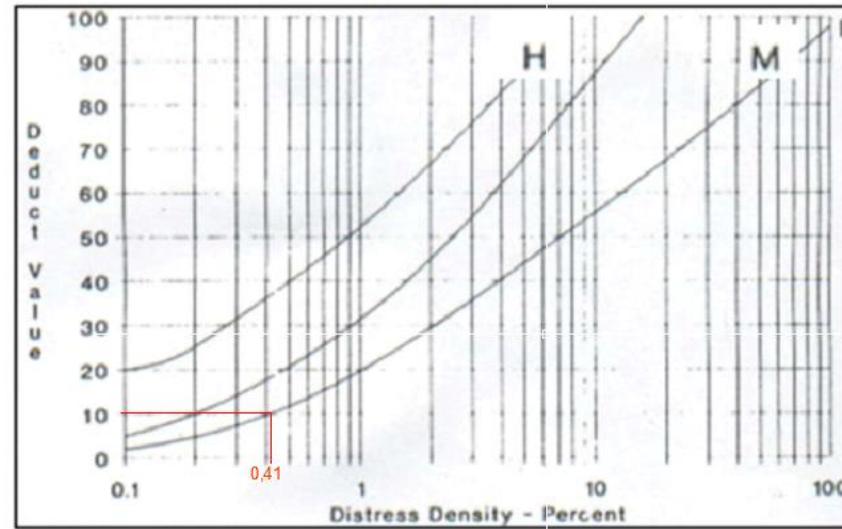
1.- BACHE (B)

DENSIDAD = 0,41

VALOR DE DEDUCCION = 10

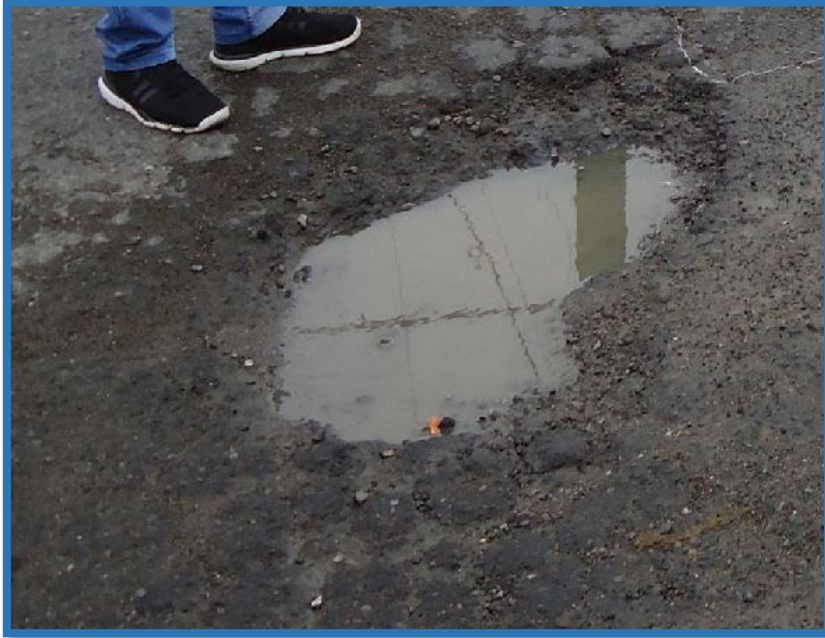
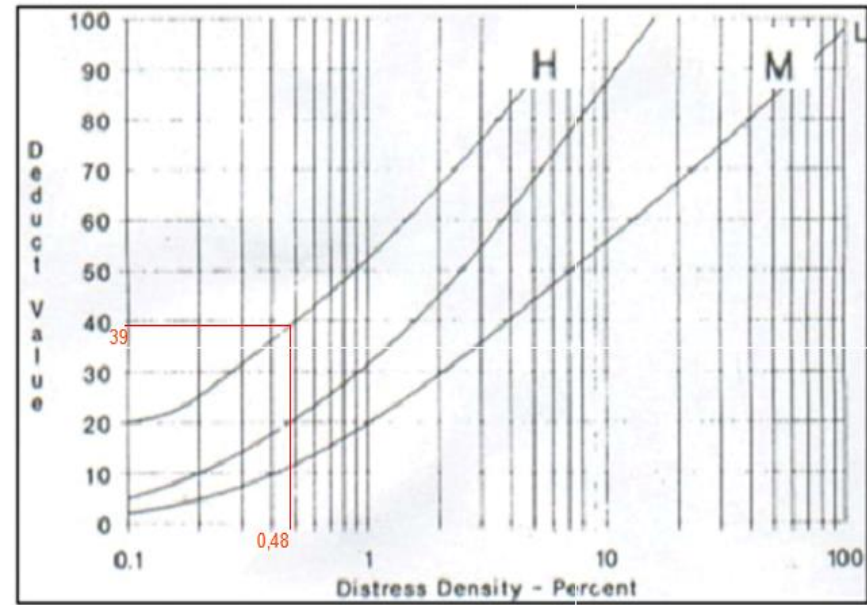
2.- BACHE (A)

DENSIDAD = 0,48

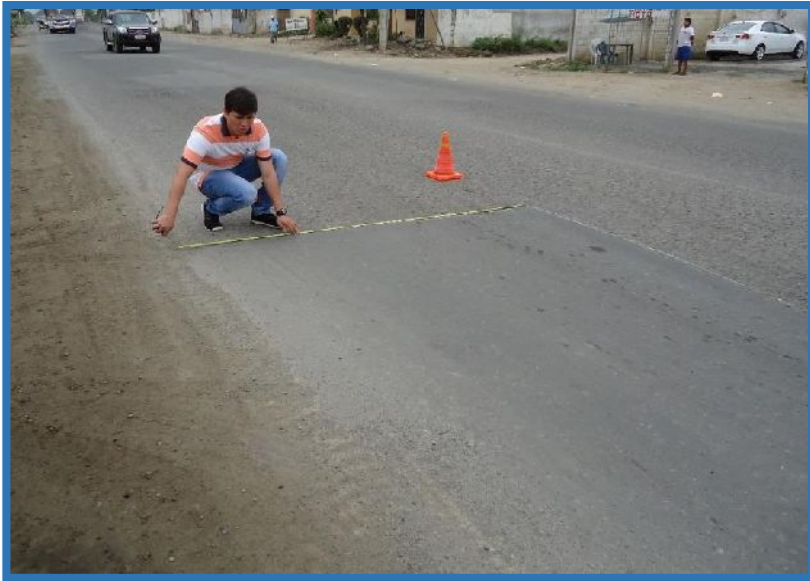
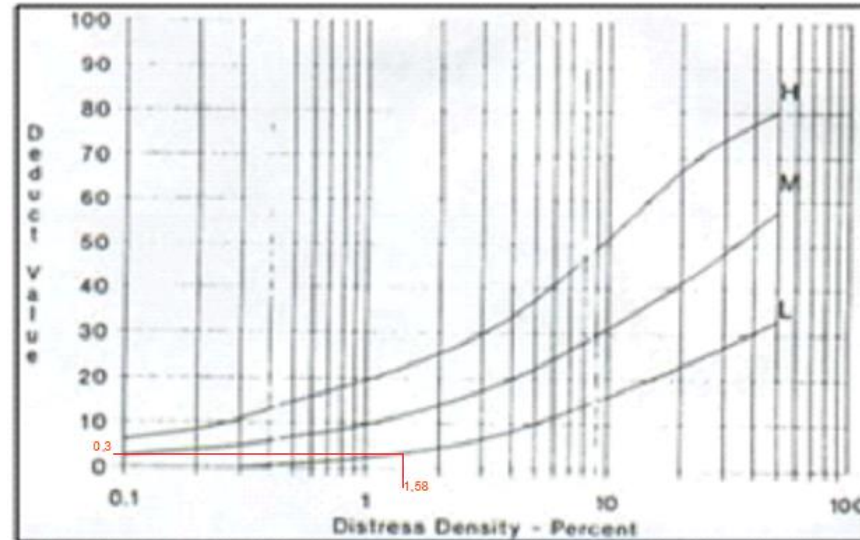
1.- PARCHE / CORTE DE SERVICIO (B)

DENSIDAD = 1,58

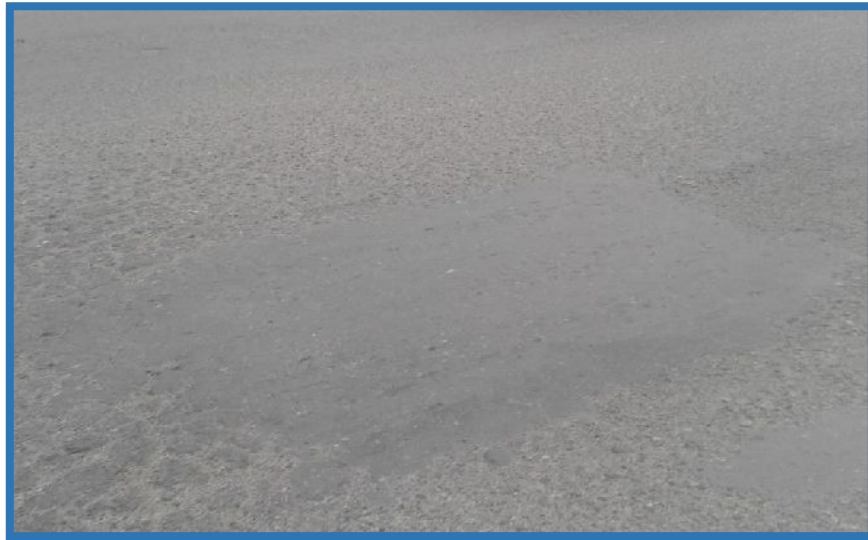
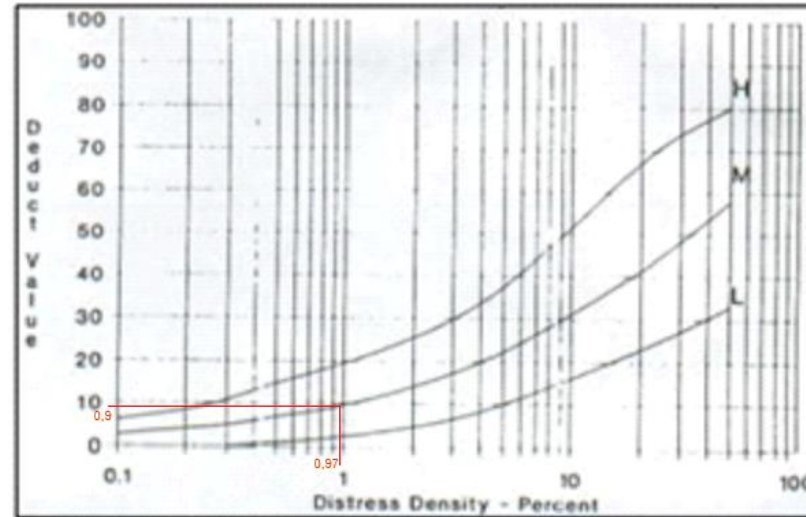
1.- PARCHES / CORTE DE SERVICIO (M)

DENSIDAD = 0,97

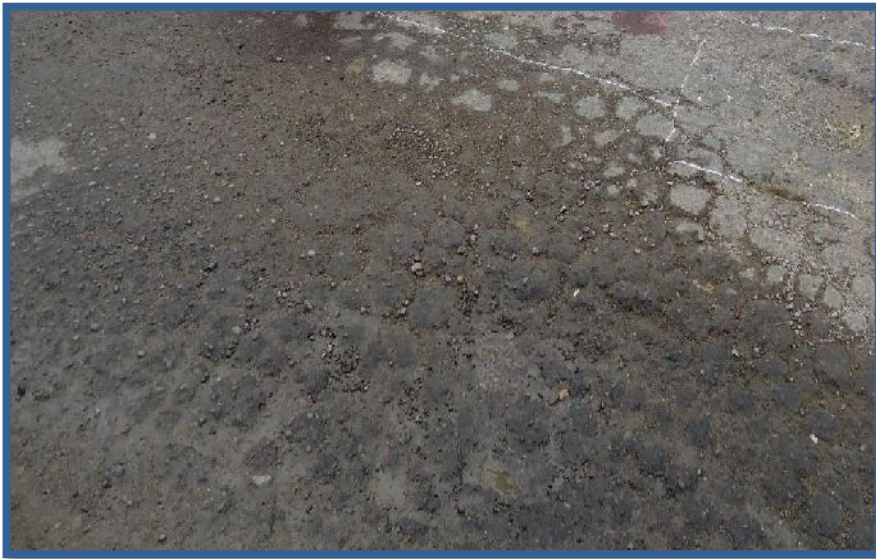
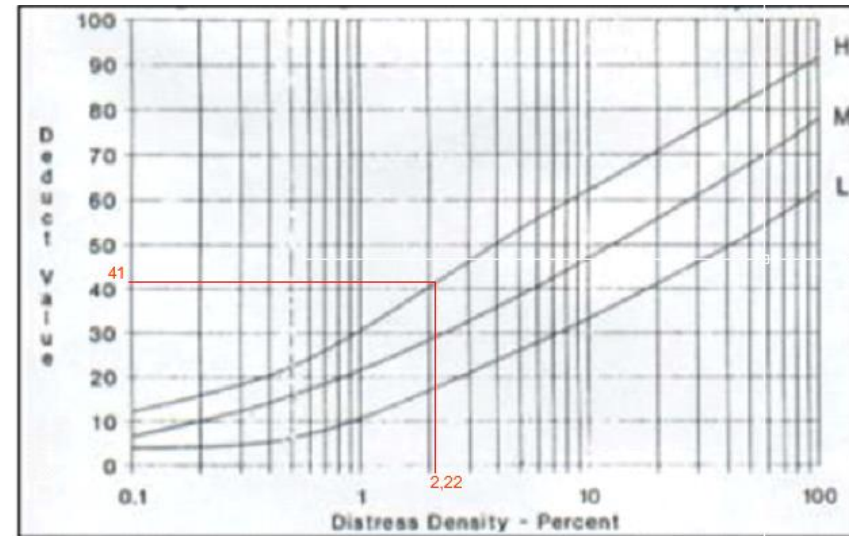
1.- PIEL DE COCODRILO (A)

DENSIDAD = 2,22

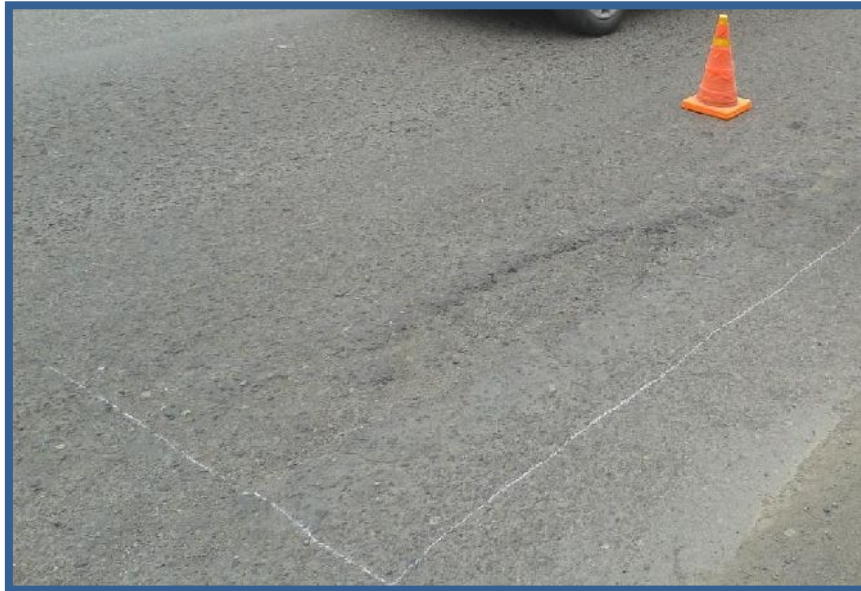
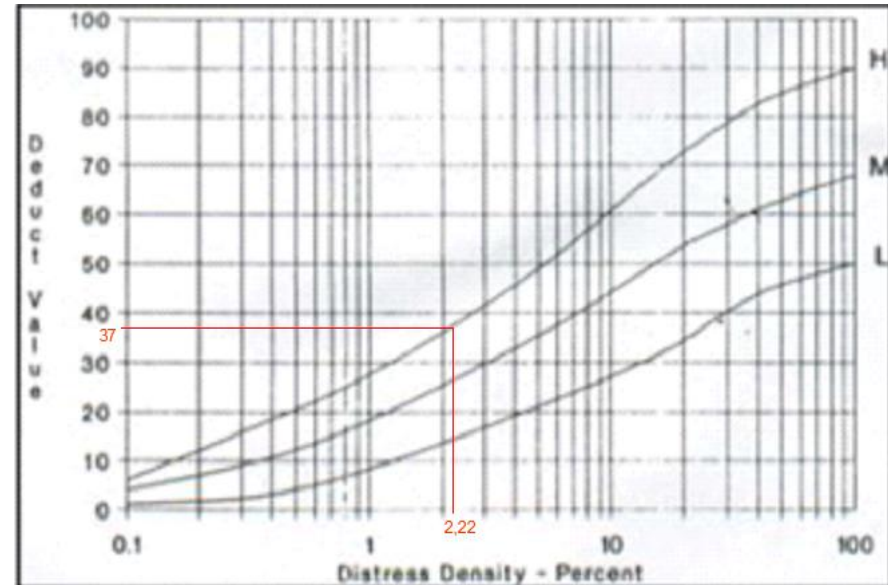
1.- SURCO EN HUELLA (A)

DENSIDAD = 2,22
