UTMACH

MITIGACIÓN DE ACCIDENTES DE TRÁNSITO EN MARCEL LANIADO ENTRE 10 DE AGOSTO Y BUENAVISTA CIUDAD MACHALA PROVINCIA DE EL ORO

TRABAJO DE TITULACIÓN PREVIO A LA OBTENCIÓN DEL TÍTULO DE INGENIERO CIVIL

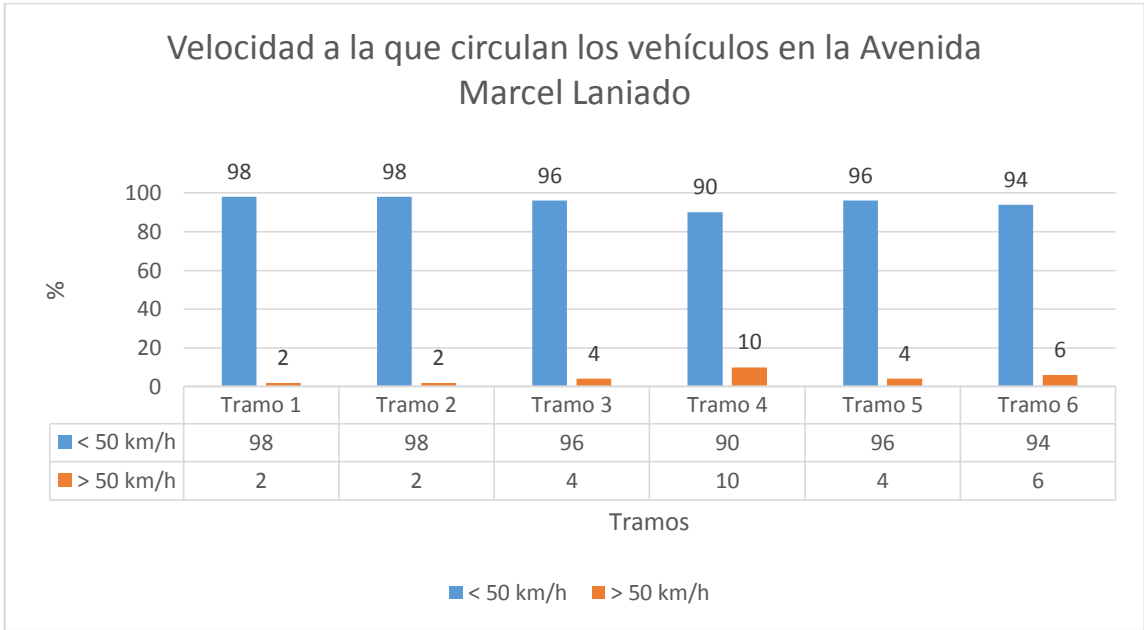
El límite máximo de velocidad para zonas urbanas es de 50 km/h, en el gráfico 14 se hace una comparación entre los vehículos que circulan a menos de 50 km/h y a más de 50 km/h con respecto a cada tramo. El porcentaje de vehículos que no respetan el límite de velocidad para zonas urbanas varía desde el 2% a 10 %.

Gráfico 14. Velocidad a la que circulan los vehículos en la Avenida Marcel Laniado (Autor: Egdo. Andrés Enríquez, 2015)

Conducir a exceso de velocidad provoca que se incremente la gravedad de las lesiones en los accidentes de tránsito, por lo que se deben realizar campañas para sensibilizar a los conductores, realizar controles de velocidad más seguidos, medidas que estén encaminadas a que conforme transcurre el tiempo los involucrados vayan cambiando su forma de actuar en el momento que están conduciendo.

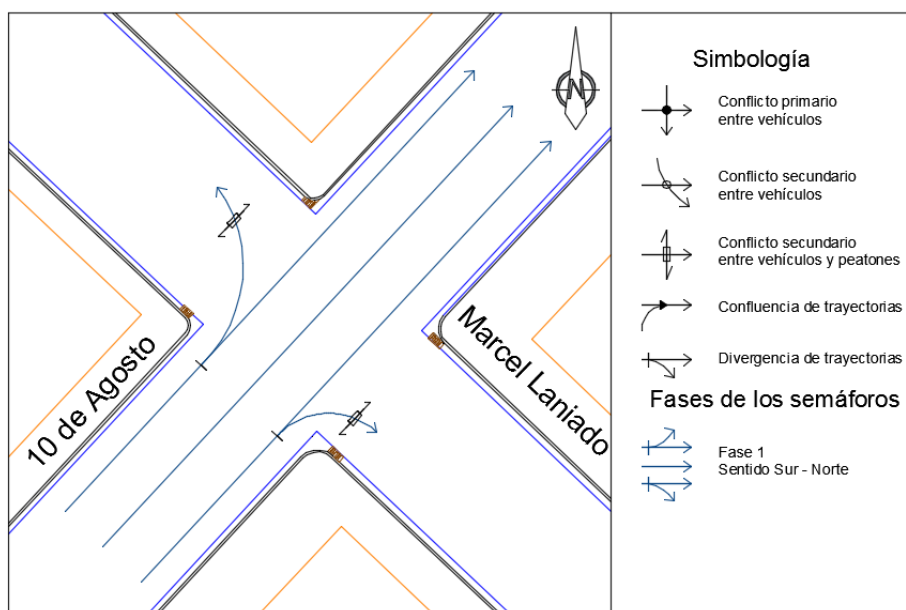
Como se indica en el gráfico 6 la intersección de la Avenida Marcel Laniado y la calle 10 de Agosto cuenta con semáforos que regulan los movimientos de los vehículos, en el gráfico 15 se indica la trayectoria de los vehículos que el semáforo permite avanzar cuando está en verde, se identificó que hay divergencia de trayectorias y conflictos entre vehículos y peatones.

Gráfico 15. Puntos de conflicto en la intersección de la Avenida Marcel Laniado y la calle 10 de Agosto, Fase 1 (Autor: Egdo. Andrés Enríquez, 2015)

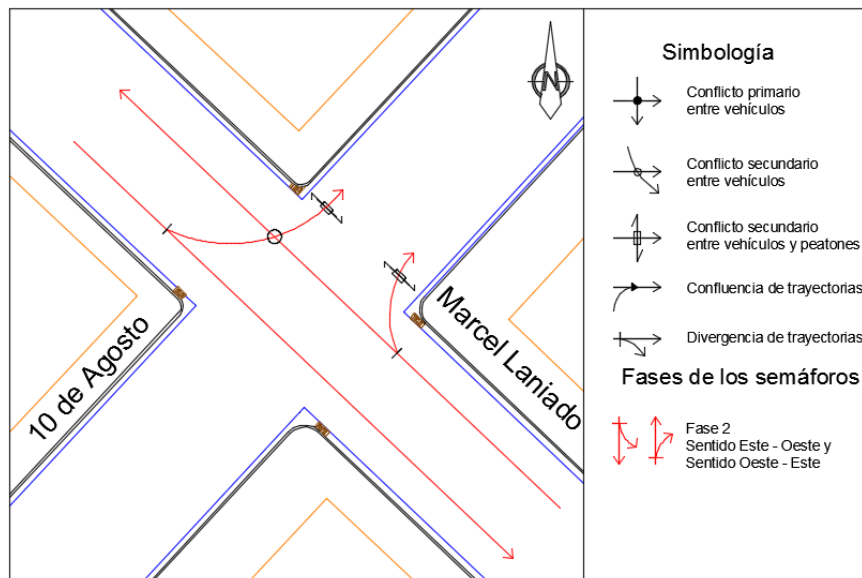
Como se mencionó anteriormente, en el gráfico 6 se indica la ubicación de los semáforos para la intersección de la Avenida Marcel Laniado y la calle 10 de Agosto, en el gráfico 16 se indica la trayectoria de los vehículos cuando los semáforos que están en el sentido este – oeste y oeste – este están en verde, se identificó divergencia de trayectorias, un conflicto secundario entre vehículos por giro a la izquierda y conflictos entre vehículos y peatones.

Gráfico 16. Puntos de conflicto en la Intersección de la Avenida Marcel Laniado y la calle 10 de Agosto, Fase 2 (Autor: Egdo. Andrés Enríquez, 2015)

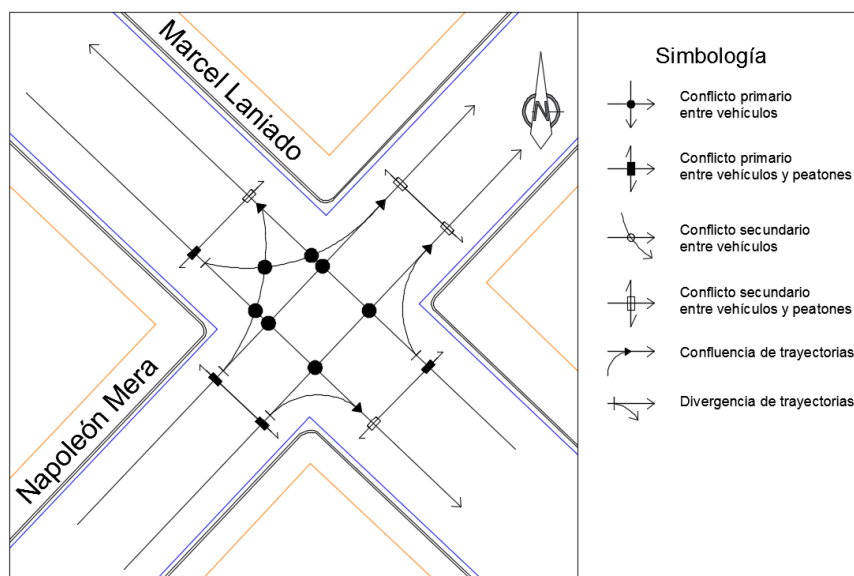
La intersección de la avenida Marcel Laniado y la calle Napoleón Mera no cuenta con semáforos por lo tanto aumenta el número de conflictos en comparación con la intersección la avenida Marcel Laniado y la calle 10 de Agosto, se tiene un total de 23 conflictos como se aprecia en el gráfico 17, entre ellos conflictos primarios entre vehículos, conflictos primarios entre vehículos y peatones, conflictos secundarios entre vehículos, conflictos secundarios entre vehículos y peatones, divergencia de trayectorias y confluencia de trayectorias.

Gráfico 17. Puntos de conflicto en la Intersección de la Avenida Marcel Laniado y la calle Napoleón Mera (Autor: Egdo. Andrés Enríquez, 2015)

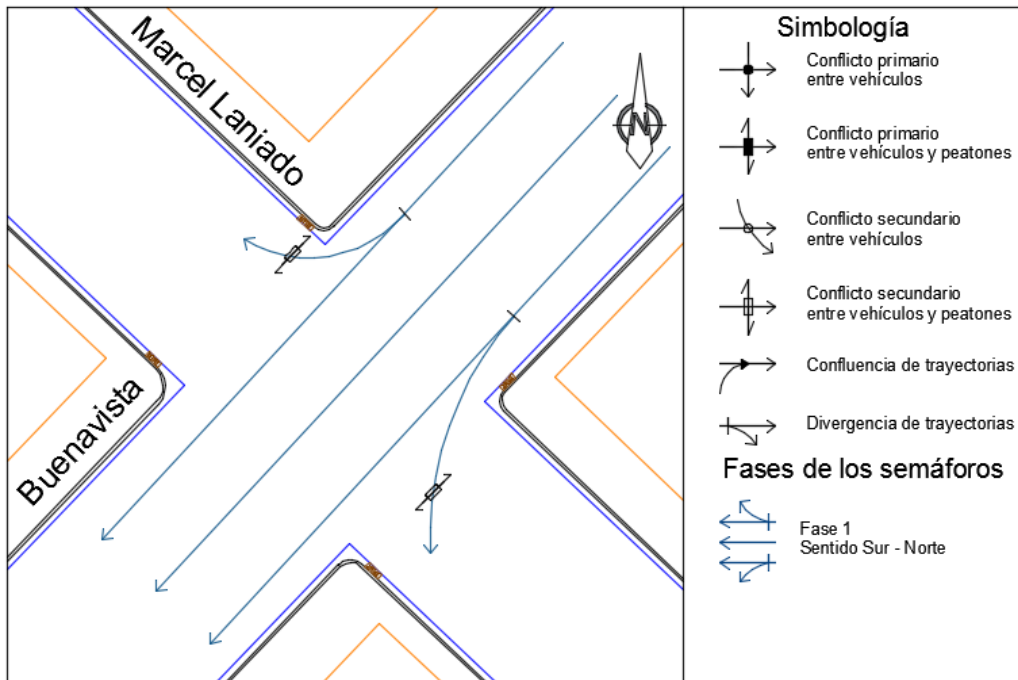
La intersección de la avenida Marcel Laniado y la calle Buenavista cuenta con semáforos los cuales están distribuidos como se aprecia en el gráfico 7, el gráfico 18 indica la trayectoria de los vehículos que circulan en sentido Norte – Sur cuando el semáforo está en verde y además la existencia de divergencia de trayectorias y conflictos secundarios entre vehículos y peatones.

Gráfico 18. Puntos de conflicto en la Intersección de la avenida Marcel Laniado y la calle Buenavista (Autor: Egdo. Andrés Enríquez, 2015)

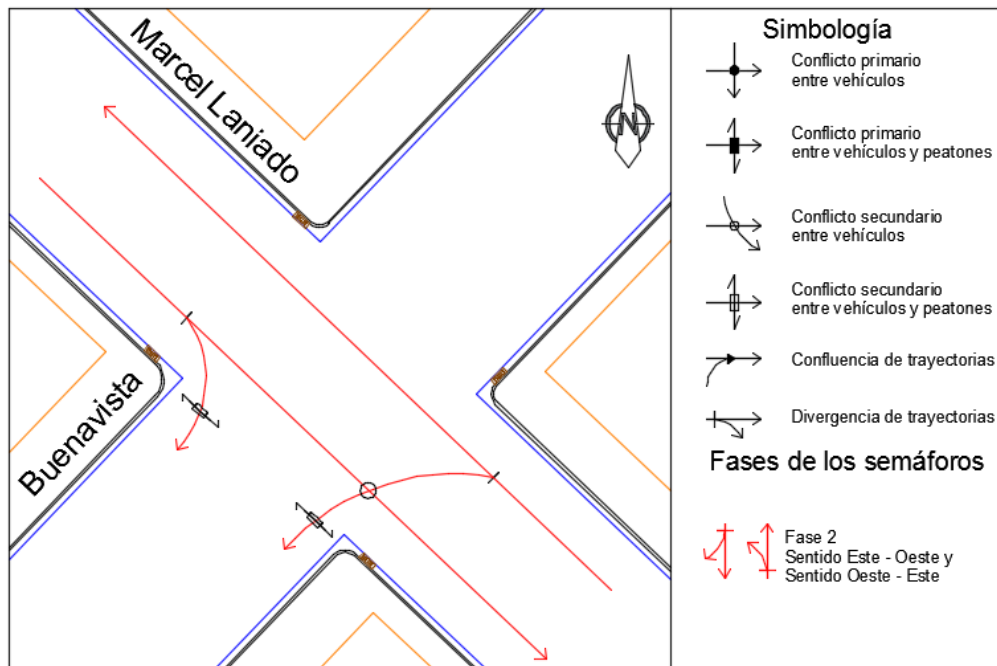
Como se indicó anteriormente la intersección de la avenida Marcel Laniado y la calle Buenavista cuenta con semáforos y de acuerdo al gráfico 19 se indica la trayectoria de los vehículos cuando los semáforos que están en el sentido este – oeste y oeste – este están en verde, en donde se aprecia divergencia de trayectorias, conflictos secundarios entre vehículos, conflictos secundarios entre vehículos y peatones.

Gráfico 19. Puntos de conflicto en la Intersección de la avenida Marcel Laniado y la calle Buenavista (Autor: Egdo. Andrés Enríquez, 2015)

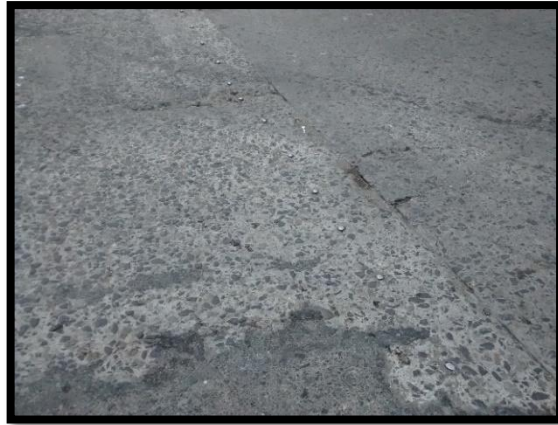
Parches que están deteriorados en algunos sectores, desintegración del pavimento presente a lo largo del tramo en la mayoría de paños de losa, baches que no son de gran profundidad, pulimento de la superficie del pavimento en ciertos paños de losa, hundimientos en una de las intersecciones, en diferentes tramos se encuentran grietas: de esquina, transversales, en los extremos de los pasadores, en pozos y sumideros; daños en juntas de dilatación como despostillamientos transversales y longitudinales; y sello de juntas deteriorado en todo el tramo de estudio. Si bien esta vía tiene alrededor de unos 20 años siendo utilizada, a lo largo de su periodo de vida útil esta va a presentar diversos deterioros en su estructura por el continuo uso y el impacto del medio ambiente, por lo que por medio de un mantenimiento a lo largo y ancho de la vía ayudara a preservar su capacidad de servicio, lo cual es importante para la seguridad de los usuarios de la vía ⁽¹¹⁾.

Desintegración del pavimento rígido de la Avenida Marcel Laniado

Si bien las fallas encontradas en el pavimento a lo largo de la avenida Marcel Laniado no inciden en la ocurrencia de accidentes de tránsito, es recomendable dar mantenimiento periódico a la vía en donde se debe corregir las fallas para evitar que con el pasar del tiempo se deterioren más y se convierten en un verdadero peligro que pueda incidir en accidentes de tránsito, por tratar de evitar estos defectos en la vía.

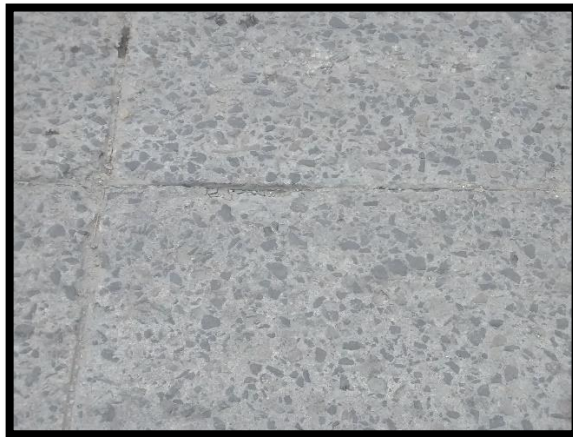
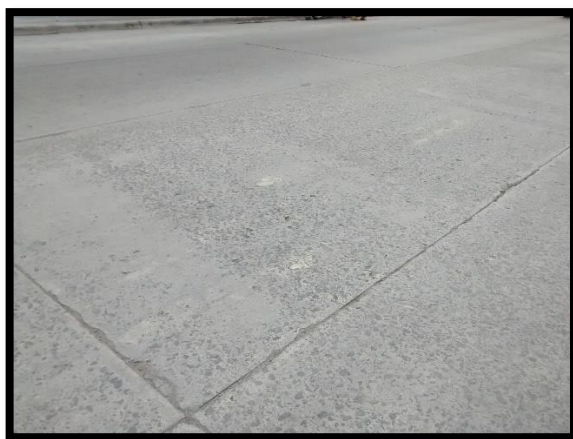
Despostillamientos del pavimento rígido de la Avenida Marcel Laniado

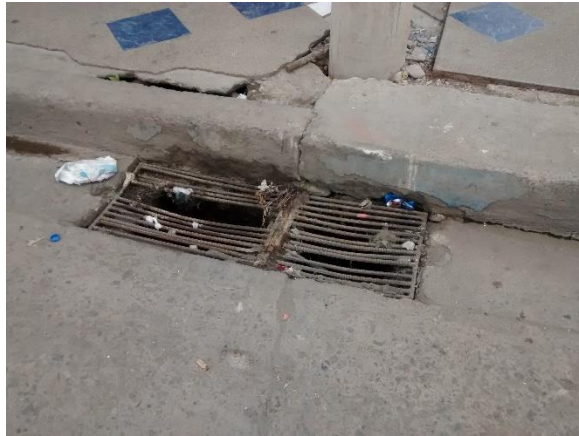
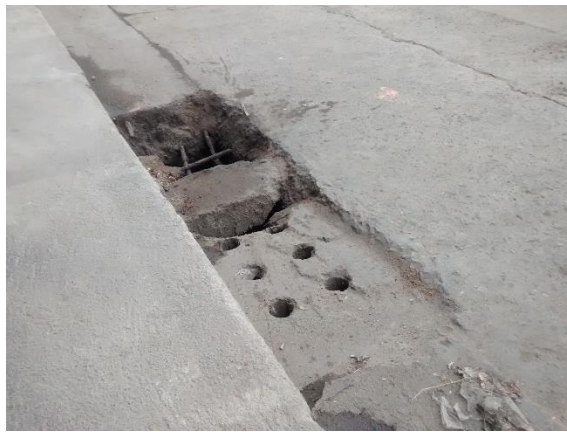
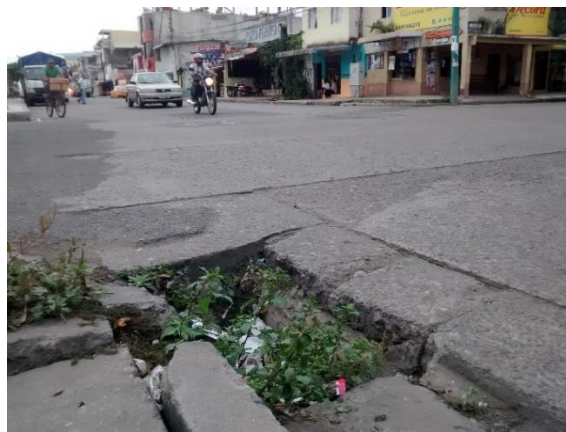
En una inspección visual de los sumideros se apreció que un sumidero estaba sin rejilla y en su interior estaba obstruido totalmente por sedimentos, desechos sólidos y vegetación, otros tenían la rejilla deteriorada y en su interior estaban obstruidos parcialmente por sedimentos, desechos sólidos y vegetación. Las consecuencias del mal estado de las rejillas de sumideros y la presencia de materiales que obstruyen los sumideros se aprecian en las épocas de lluvias fuertes.

En el sector el drenaje no es bueno y las causas principales son que muchas de las rejillas de los sumideros están deterioradas y/o se encuentran tapadas por basura o vegetación, el problema se evidencia cuando llueve y vemos que las calles están inundadas, a veces todo el día debido que al agua no ha evacuado, por lo tanto el tráfico en el sector se reduce; además el deterioro de las tapas de sumideros representan un peligro tanto para los conductores como los peatones que al no observar lo que sucede pueden tener accidentes, por lo que es importante el reemplazo o reposición de estas tapas, el mantenimiento de los sumideros y campañas de concientización y limpieza, de forma que ya sean los habitantes del sector, transeúntes o conductores eviten arrojar desperdicios o basura en la calzada o en la cuneta, que al llover estos serían llevados por la corriente hacia los sumideros.

Estado actual de los sumideros de la Avenida Marcel Laniado
