MANTENIMIENTO DE LA AVENIDA PAJONAL DESDE CALLE ARÍZAGA HASTA
CALLE 12 EN LA CIUDAD DE MACHALA PROVINCIA DE EL ORO

TRABAJO DE TITULACIÓN PREVIO A LA OBTENCIÓN DEL TÍTULO DE INGENIERO
CIVIL

PLAN DE MANTENIMIENTO VIAL DE LA AVENIDA PAJONAL DESDE LA CALLE
ARIZAGA HASTA LA CALLE N° 12 EN LA CIUDAD DE MACHALA, PROVINCIA DE EL
ORO

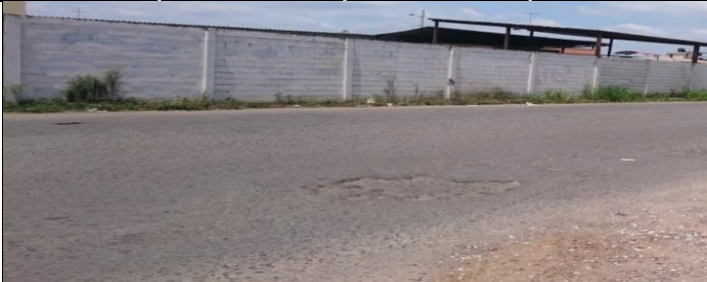
<p>1. Baches.</p> <p>La avenida en este tramo posee baches de diámetro menores a 1m y 3 cm de profundidad. Tiene una severidad media.</p> <p><i>Falla tino 13. tabla expuesta nor MTOP</i></p>

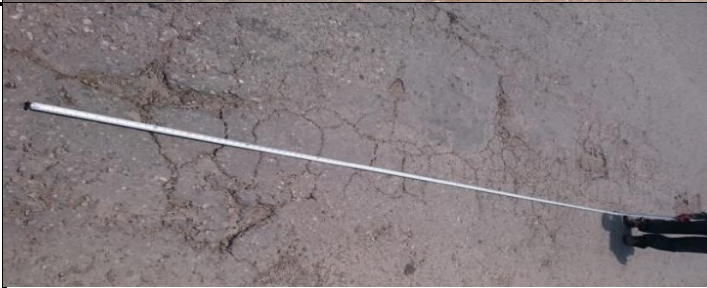
<p>2. Fisuramiento en Bloque</p> <p>Estas fisuras compuestas por multiples bloques con diametros mayores de 0,3m; tiene a un área de 5.6m x 3m. Consta con una severidad baja.</p> <p><i>Falla tino 3. tabla expuesta nor MTOP</i></p>

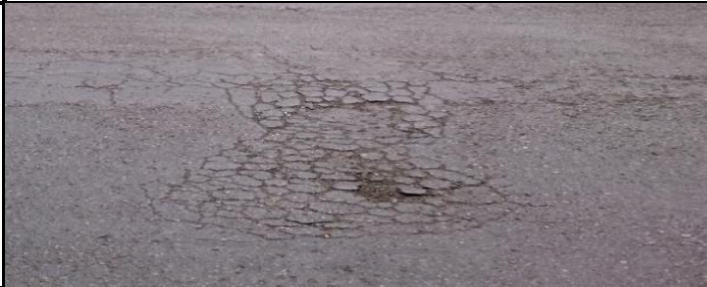
<p>3. Piel de cocodrilo</p> <p>Estas fisuras tienen forma de polígonos irregulares, esta falla tiene un área 2,5m x 3m; la profundidad de la falla es de 3 cm. Por tanto tiene una severidad baja.</p> <p><i>Falla tino 1. tabla expuesta nor MTOP</i></p>

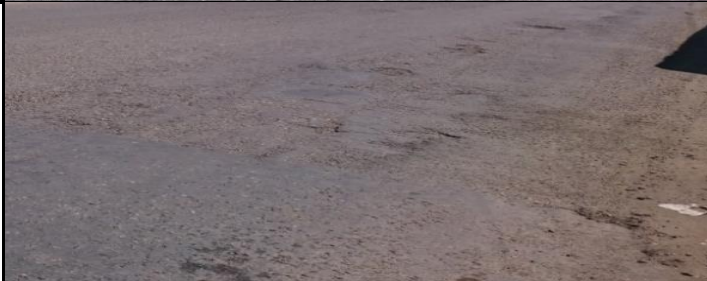
<p>4. Múltiples Baches</p> <p>La avenida en este tramo cuenta con pequeños baches de diámetro menores a 0.55m y 3 cm de profundidad. Tiene una severidad baja.</p> <p><i>Falla tino 13. tabla expuesta nor MTOP</i></p>

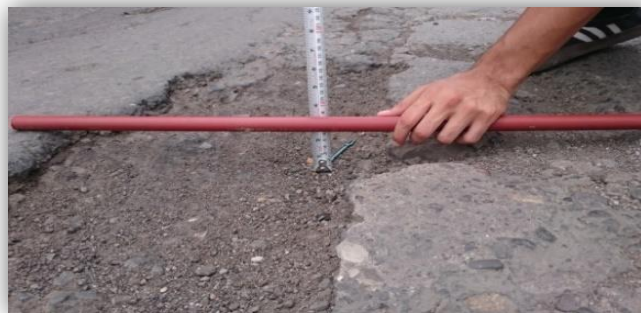
Gráfico 6. Medición de profundidad de fallas en el pavimento. Fuente Fotográfica: El Autor.

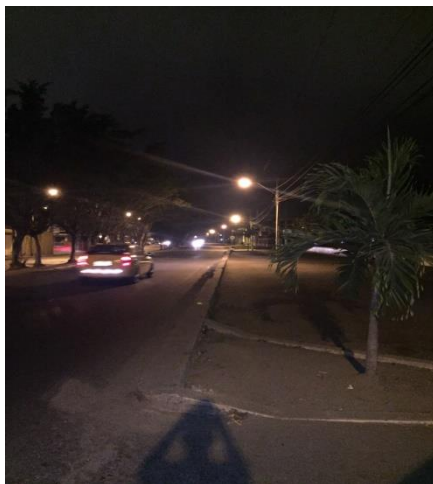
En el sentido oeste - este se contabilizó un total de 14 luminarias tipo cobra con bombillas de vapor de sodio. De las cuales un se identificaron 13 en funcionamiento y una averiada.

Gráfico 9. Estado de luminarias O-E.
Fuente: El autor.

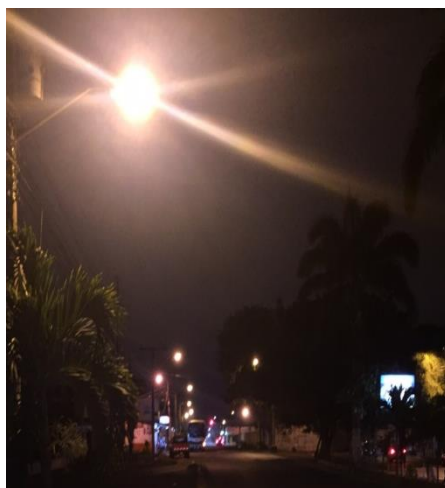
En el sentido contrario (este – oeste) se ubicaron un total de 3 luminarias las mismas que se encontraban en su correcto funcionamiento.

Gráfico 10. Estado de luminarias E-O.
Fuente: El autor

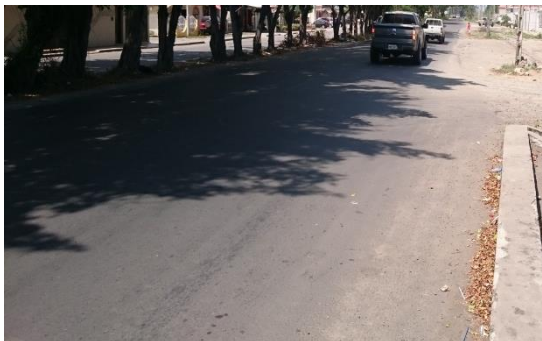
Las labores de limpieza y recolección de desechos sólidos ejecutados en la carpeta asfáltica, bordillos-cuneta y el parterre lateral se realizan los días lunes, miércoles y viernes desde las 7:00 horas hasta las 15:30 en un grupo de 6 trabajadores. Lo cual mantiene la vía regularmente limpia y los canales laterales semiobstruidos.

Gráfico 11. Cunetas laterales obstaculizadas
Fuente: El autor

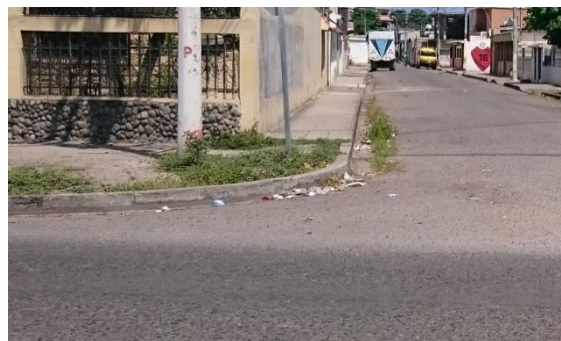
Gráfico 12. Sumideros obstaculizados con desechos sólidos. Fuente: El Autor

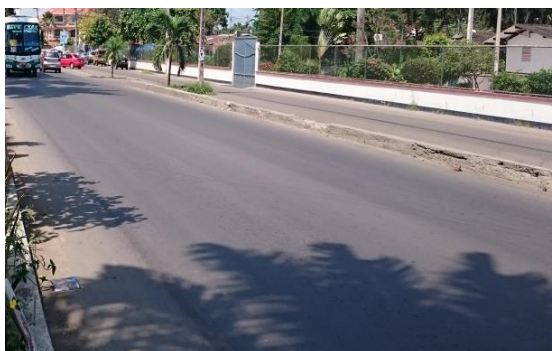
La condición estructural de los bordillos-cuneta varía en diferentes tramos, partiendo desde un estado funcional en ciertos sectores hasta el deterioro total en otros, lo cual denota la necesidad de una rehabilitación de los mismos.

Gráfico 13. Averías en bordillos. Fuente: El autor.

- I. Identificar las condiciones en que se encuentren las obras de arte.
- II. En los casos de afectaciones menores o leves se procederá a corregir sellando fisuras y resanando los daños correspondientes teniendo en consideración que no pueden existir filtraciones hacia el suelo de fundación.
- III. En caso de que dichos elementos requieran de una reconstrucción estas reconstrucciones se harán del mismo tamaño y características del mecanismo reemplazo tomando en cuenta las pendientes para la conducción de la descarga.

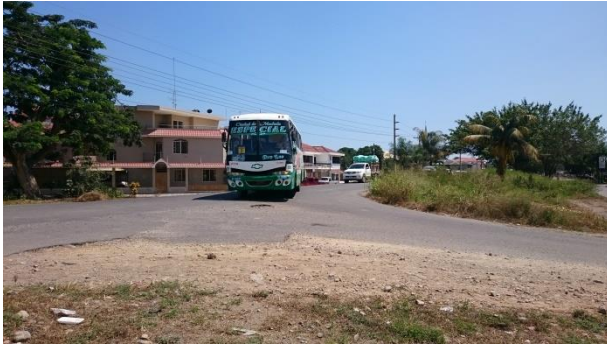
Por otra parte el parterre lateral ubicado en el sentido oeste – este de la vía, se encuentra mayormente descuidado en comparación a las tareas de limpieza que se realizan en la explanada vial, también se ha detectado maleza y ramas de árboles no podados que obstruyen la visibilidad de los conductores, misma vegetación que es fumigada y recolectada cada mes por trabajadores del departamento de limpieza del municipio de Machala.

Gráfico 15. Carenza de Bordillos y localización de maleza. Fuente: El autor

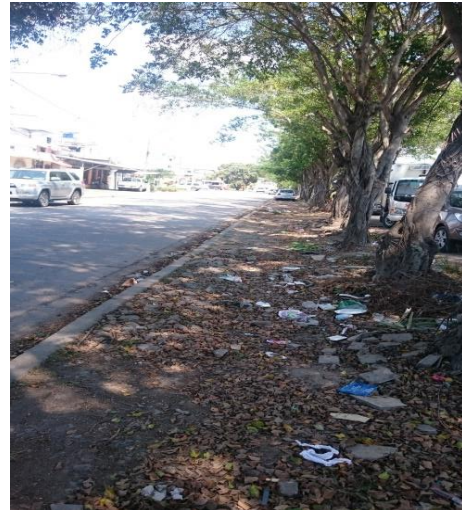
Gráfico 14. Desechos sólidos acumulados en parterres laterales a la vía. Fuente: El autor.

- II. La limpieza de la faja vial involucra el barrido de la misma y la recolección de desechos sólidos.
- III. Finalmente se procede a rosear los herbicidas para contrarrestar el crecimiento futuro de vegetación.

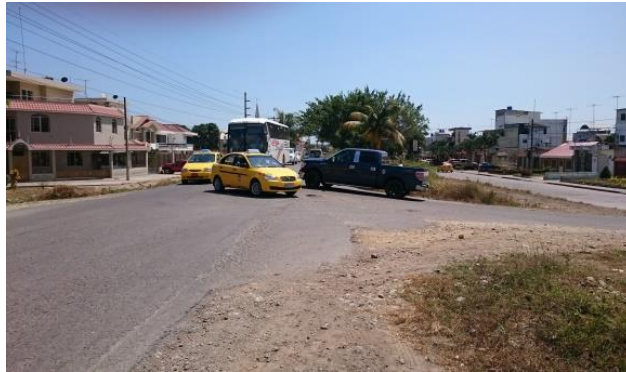
Conflictos en intersecciones no gestionadas

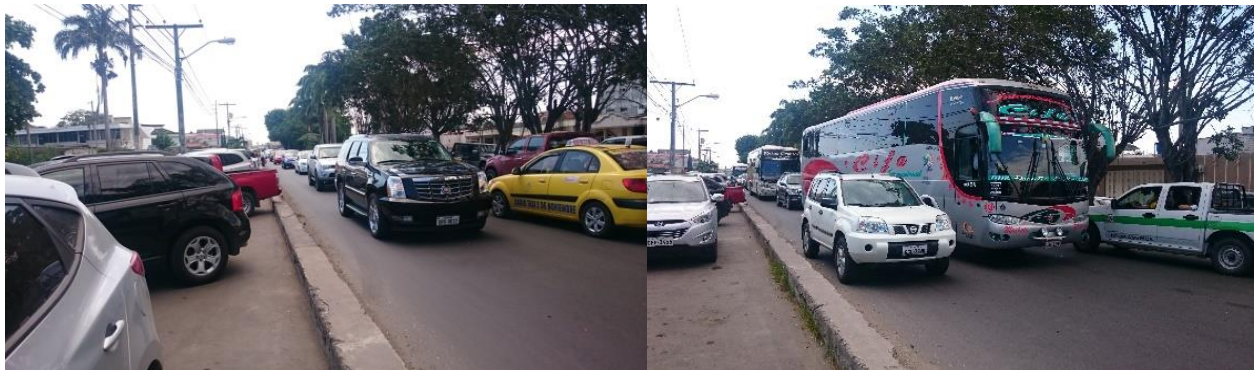
Congestionamiento vehicular en horas pico

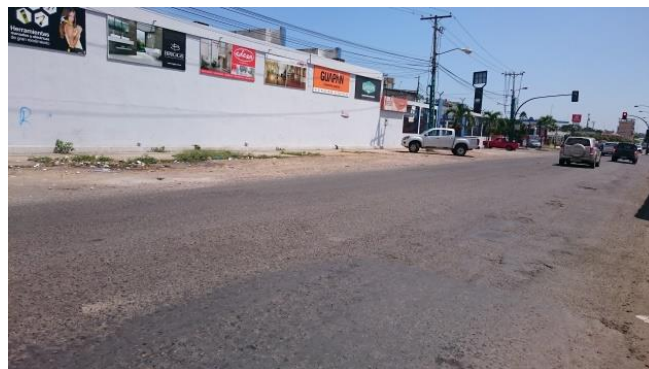
Múltiples fallas identificadas sobre el pavimento

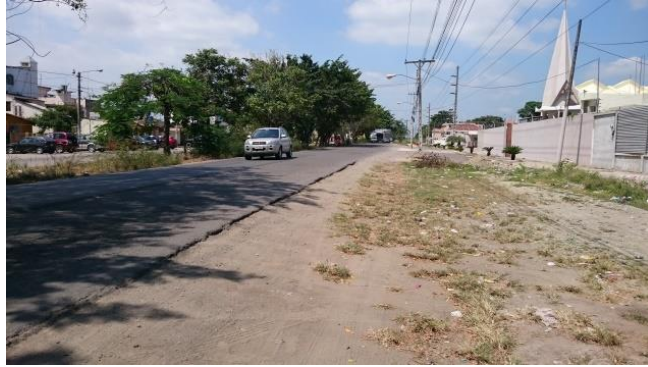
Ramificaciones y maleza identificadas obstaculizan la visibilidad de usuarios.

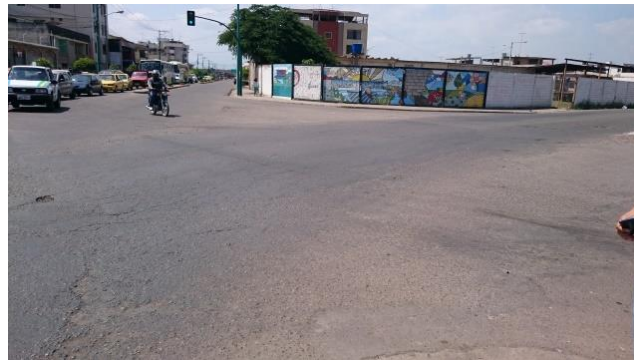
El tramo de estudio las demarcaciones sobre la vía se han deteriorado totalmente razón por la cual no se ha podido evaluar ninguna de estas.

Deterioro total de las demarcaciones sobre el pavimento

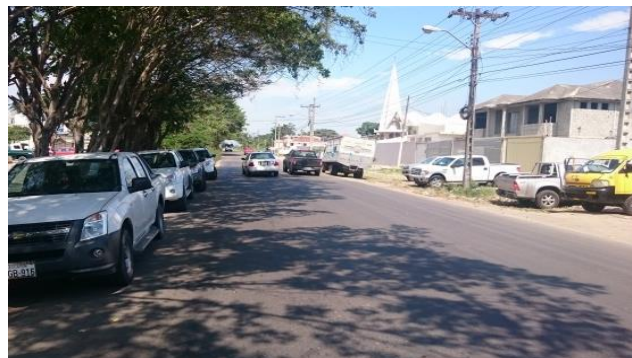
Estacionamiento indebido e irrespeto a las normas de tránsito por parte de usuarios.
