VULNERABILIDAD SÍSMICA DE LA UNIDAD EDUCATIVA DR.
MANUEL A. GONZÁLEZ APLICANDO LA METODOLOGÍA FEMA 154 Y
NORMATIVA ECUATORIANA DE CONSTRUCCIÓN.

EXAMEN COMPLEXIVO

El presente trabajo tiene como planteamiento Evaluar la vulnerabilidad sísmica de un bloque de la unidad educativa Dr. Manuel A. González perteneciente al cantón Pasaje de la Provincia de El Oro, esta evaluación se basa en un Examen de Visualización Rápida “Rapid Visual Screening” (RVS) propuesto por la Agencia Federal para la Gestión de Emergencias “Federal Emergency Management Agency” (FEMA P-154) dirigidos para 17 tipos de estructuras establecidos en unos de los 5 niveles de regiones sísmicas categorizadas por la metodología. El sistema de puntuación se basa en una suma algebraica de valores pertenecientes a los modificadores de calificación que propone el catálogo, el resultado final será comparado con la puntuación básica de 2, siendo este un valor máximo en la consideración de edificios con un bajo rendimiento al desempeño sísmico y del cual deben ser considerados para una evaluación estructural más minuciosa del inmueble, aquellos resultados con un valor mayor a la puntuación básica tienen un mejor desempeño sísmi

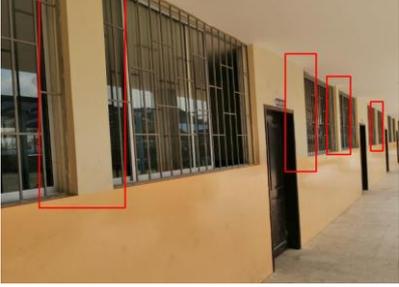
Patología	Fotografía	Descripción
Columnas cortas en fachada frontal

<p>Las paredes de los salones de clases presentan una altura 1.20 m a ambos lados de la columna, lo que provoca un confinamiento parcial lateral. El colapso de estos elementos son los más frecuentes.</p> <p>Este problema se repite en los niveles superiores de las demás aulas.</p>
Columnas cortas en fachada posterior

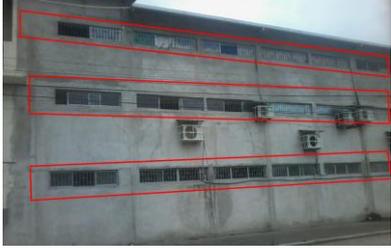
<p>En la fachada posterior se observa el mismo problema de columnas cortas pero con un confinamiento más estrecho.</p>
Parapetos en la Fachada exterior

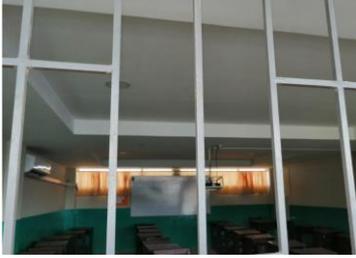
Cielo raso o tumbados (Aulas en todas las aulas)

<p>También existen acabados de cielo raso dentro de las aulas de los niveles superiores.</p>
Volados en el segundo nivel (fachada posterior)

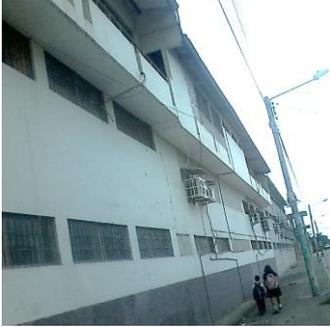
<p>En la Fachada Externa hay un riesgo de ruptura parcial de volados</p>
<p>Fuente: Autor</p>

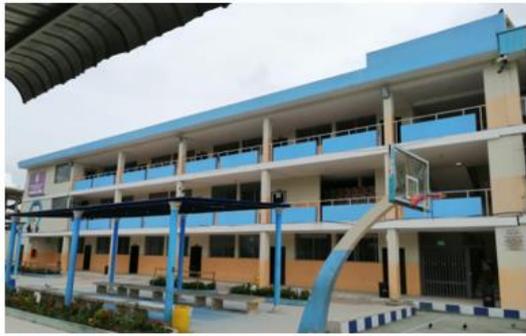
Dirección: <u>Av. Rocafuerte y 1ero de Noviembre, Pasaje</u> Código Postal: <u>70950</u> Otros identificadores: <u>Cuadra</u> Nombre del edificio: <u>Ud Educativa Dr. Manuel A. González</u> Uso: <u>Centro Educativo de formación secundaria</u> Latitud: <u>3°19'23.7"S</u> Longitud: <u>79°48'16.7"W</u> Ss: <u>0,99</u> S ₁ : <u>0,25</u> Fecha: _____ No. Niveles superiores: <u>2</u> Año construcción: <u>2017</u> Pisos: Niveles inferiores: _____ Área total del piso (m ²): <u>390,7</u> Año del código: <u>2014</u> Adiciones: <input checked="" type="checkbox"/> Ninguno <input type="checkbox"/> Si, año (s) de construcción: _____ Ocupación: <u>Unidad educativa</u> Tipo de suelo: <input type="checkbox"/> A <input type="checkbox"/> B <input type="checkbox"/> C <input checked="" type="checkbox"/> D <input type="checkbox"/> E <input type="checkbox"/> F <input type="checkbox"/> Ninguno Roca: <input type="checkbox"/> dura <input type="checkbox"/> roca de rigidez media <input type="checkbox"/> Suelo denso <input type="checkbox"/> Suelo rígido <input type="checkbox"/> Suelo suave <input type="checkbox"/> Suelo pobre <input type="checkbox"/> Se asume tipo D Peligros geológicos: Licuefacción: Si <input type="checkbox"/> No <input checked="" type="checkbox"/> DNK Deslizamiento de tierra: Si <input type="checkbox"/> No <input checked="" type="checkbox"/> DNK Rotura de fallas: Si <input type="checkbox"/> No <input checked="" type="checkbox"/> DNK Proximidad: <input checked="" type="checkbox"/> "Golpeteo" <input type="checkbox"/> "Peligros de caída del edificio adyacente más alto" Irregularidad: <input checked="" type="checkbox"/> Vertical (tipo/gravedad) <input type="checkbox"/> Presencia de columnas cortas <input checked="" type="checkbox"/> Plan (tipo) <input type="checkbox"/> Torcional Peligros de caída exterior: <input type="checkbox"/> Chimeneas sin refuerzo <input type="checkbox"/> Revestimiento pesado o chapa gruesa <input checked="" type="checkbox"/> Parapetos <input type="checkbox"/> Accesorios <input type="checkbox"/> Otros Comentarios: Presencia de múltiples columnas cortas, posible daño severo en estos elementos. Se prevé un movimiento torsional del edificio debido que la longitud del edificio es más considerable que su ancho. Presencia de parapetos en la fachada frontal del edificio.
