ANÁLISIS DE VULNERABILIDAD SÍSMICA DE LA UNIDAD
EDUCATIVA COLEGIO DE BACHILLERATO MACHALA EN LA
CIUDAD DE MACHALA

EXAMEN COMPLEXIVO

ANÁLISIS DE VULNERABILIDAD SÍSMICA DE LA UNIDAD EDUCATIVA
COLEGIO DE BACHILLERATO MACHALA EN LA CIUDAD DE MACHALA

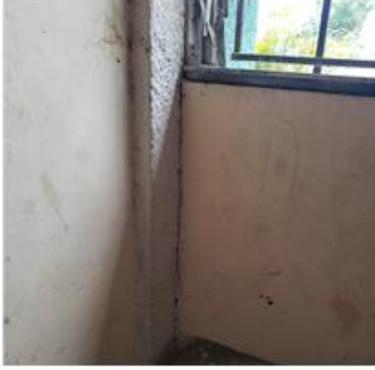
<p>En el aula 1 de la planta baja existe una fisura en la unión de la columna con la mampostería, esto puede llevar a un futuro desprendimiento de la mampostería</p>
Fisuras

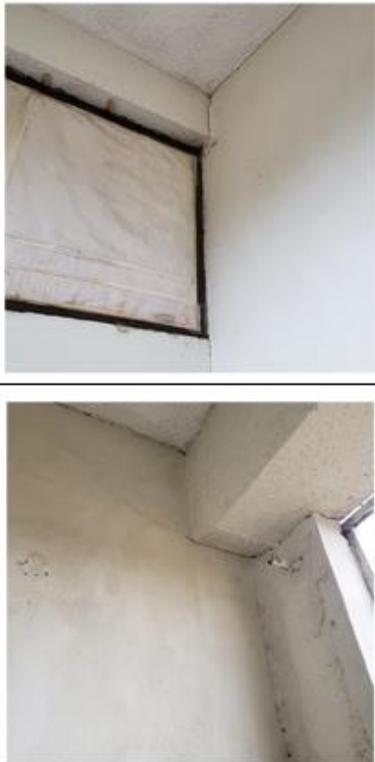
<p>Fisuras en la unión viga y mampostería en el aula 1 del Boque 1 de igual manera puede producirse desprendimiento de la mampostería.</p>
Grieta columna perimetral

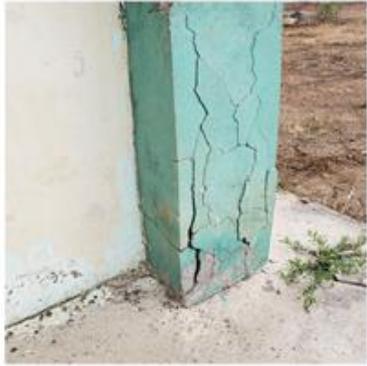
<p>Grietas de hasta 0,9cm en una columna esquinera</p>

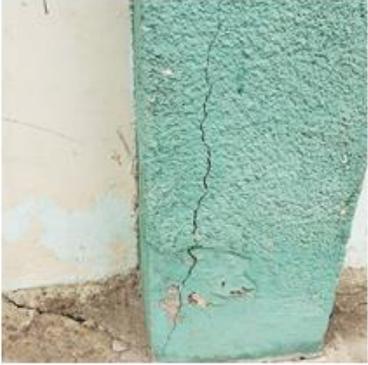
<p>Fisura columna posterior</p>

<p>Fisuras longitudinales en las columnas de la parte posterior del primer bloque</p>
<p>Fisuras Columna esquinera</p>

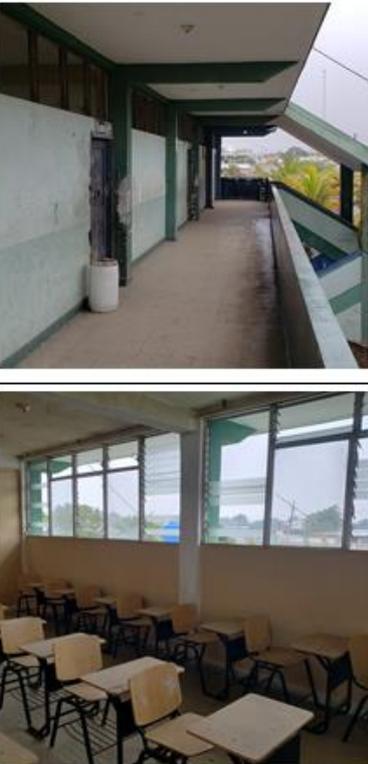
<p>Columnas cortas</p>

<p>Columnas cortas en fachada planta alta y baja del primer bloque</p>

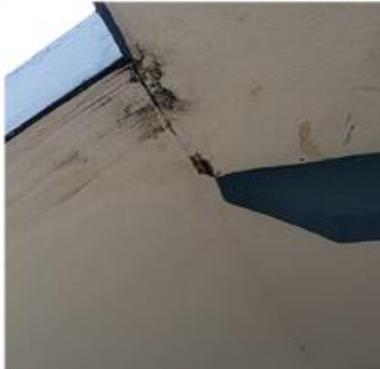
<p>Existe acero expuesto en la union de la escalera con el bloque 1</p>
<p>Acero expuesto</p>

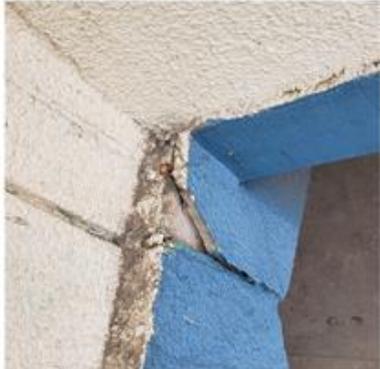
<p>Acero expuesto en viga de voladizo frontal del bloque 2</p>

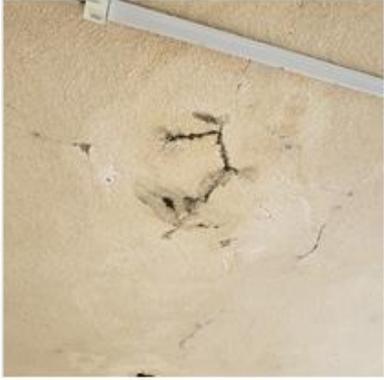
<p>Filtraciones en la losa de la planta alta</p>
<p>Filtracion</p>

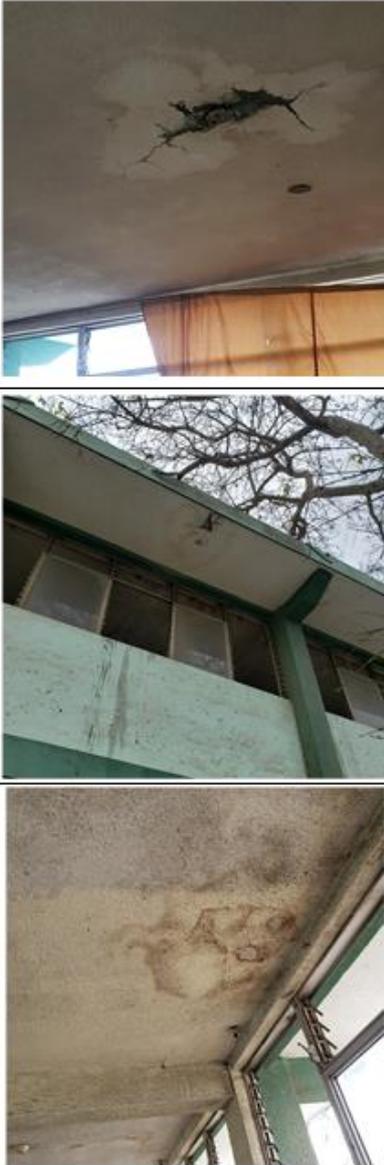
<p>Filtraciones planta alta del segundo bloque</p>
<p>Desprendimiento del recubrimiento</p>

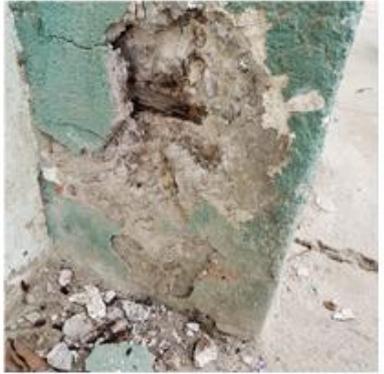
<p>Columna central parte posterior del segundo bloque donde observamos el desprendimiento del recubrimiento y la oxidacion del avcero de refuerzo</p>
