Evaluación Rápida de vulnerabilidad Sísmica en Ciudad Victoria

*Structural evaluation of housing of Social interest Ciudad
Victoria in the city of Loja*

Maza Bolívar Hernán

Universidad Técnica Particular de Loja / bhmaza@utpl.edu.ec

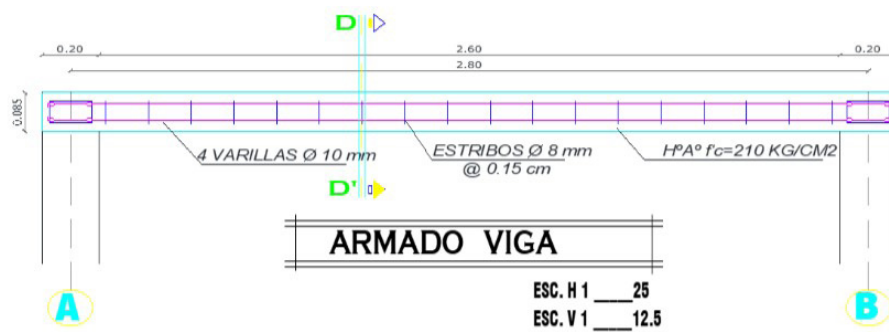
Fig. 2. Muestra el armado de las vigas.
Fuente: Plan de Vivienda Ciudad Victoria

El espesor de la losa es 8,5 cm (no cumple), el acero de refuerzo longitudinal es 10 mm (no cumple), el recubrimiento mínimo del acero longitudinal es 4 cm con barras de 12 mm y los espaciamiento entre varillas mayor a 25 mm, así el recubrimiento es 8 cm, no existe espacio para instalar las barras de refuerzo longitudinal, lo mismo para el refuerzo transversal, el (ACI 318S-05, 2004), afirma que el recubrimiento mínimo es 37,5 mm (no se cumple), la distancia mínima entre barras paralelas de una capa debe ser 1 db pero no menor a 25 mm, y no se cumple. No existen zonas de confinamiento..

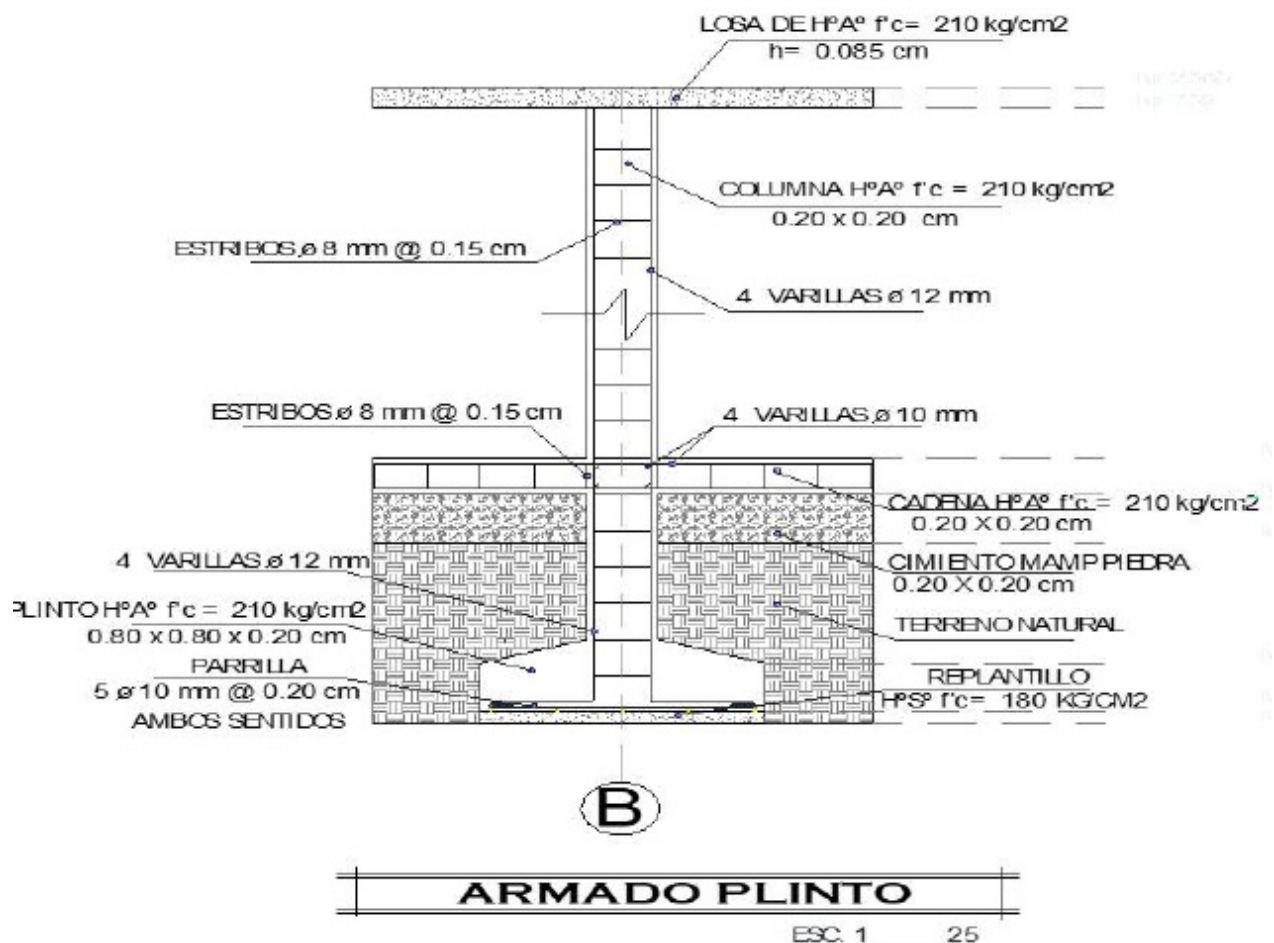
Fig. 3. Muestra el armado de las vigas
Fuente: Plan de Vivienda Ciudad Victoria

La Fig. 3 muestra el diseño de cimentación y columnas para Ciudad Victoria, se observa que no existe definición de zonas de confinamiento de refuerzo, las dimensiones de 0,80 m x 0,80 m para zapatas, no guarda relación con el tipo de suelo (C, D, E) se tiene viviendas hasta de 4 plantas en ampliación posterior. La hoya de Loja, no escapa al peligro sísmico, se tiene registros de la actividad sísmica preocupantes, la Fig. 4, muestra la actividad sísmica en la región. La Tabla 4. Muestra el tipo de suelo de cimentación de las viviendas de Ciudad Victoria.
