VULNERABILIDAD SÍSMICA DEL COLEGIO DE BACHILLERATO  
JAMBELÍ EN SANTA ROSA APLICANDO LA METODOLOGÍA FEMA P-  
154 Y NORMATIVA ECUATORIANA DE CONSTRUCCIÓN

EXAMEN COMPLEXIVO

CARRILLO ROMAN ARTURO ALEXANDER  
INGENIERO CIVIL

MACHALA, 22 DE FEBRERO DE 2022

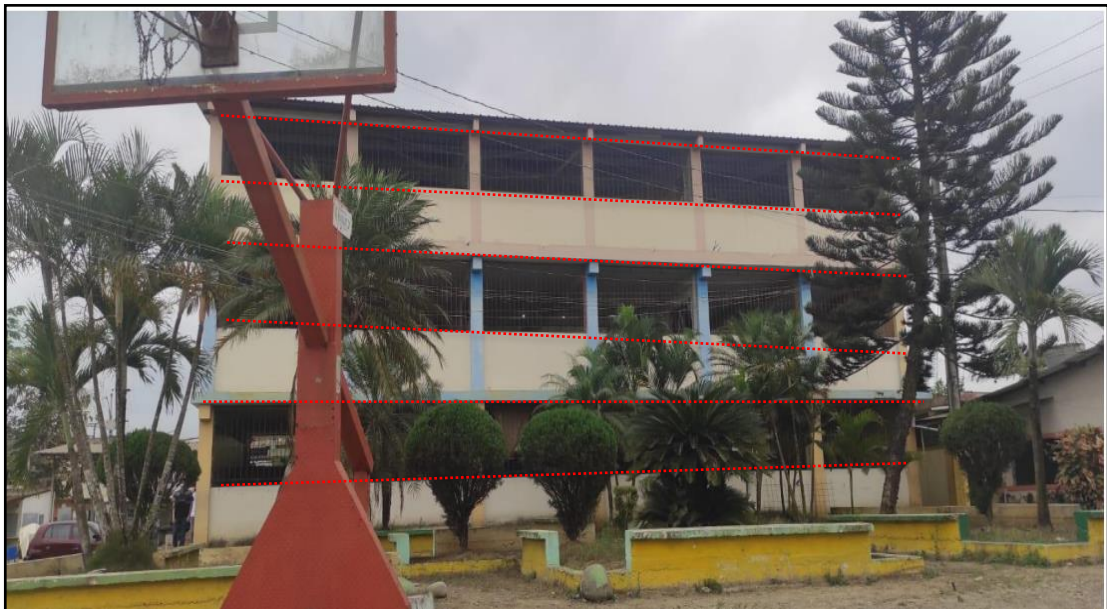
## ANEXO J. Irregularidad Vertical

Guía de referencia de irregularidad vertical		
<b>Nivel de Gravedad Severa</b>		
Columna corta / muelle
