FACULTAD DE INGENIERÍA CIVIL

EVALUACIÓN DE VULNERABILIDAD SÍSMICA DEL COLEGIO DE
BACHILLERATO "DR. JOSÉ OCHOA LEÓN" APLICANDO LA
METODOLOGÍA FEMA P-154 Y NEC

EVALUACIÓN DE VULNERABILIDAD SÍSMICA DEL COLEGIO DE
BACHILLERATO “DR JOSÉ OCHOA LEÓN” APLICANDO LA METODOLOGÍA
FEMA P-154 Y NEC

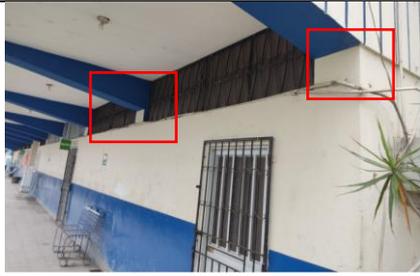
Patología	Fotografía	Descripción
Columnas cortas en fachada frontal

<p>Las paredes presentan una altura 2.4 m a ambos lados de la columna en la fachada frontal, lo que provoca un confinamiento parcial lateral. El colapso de estos elementos son los más frecuentes.</p> <p>Este problema se repite en el nivel superior</p>
Columnas cortas en fachada posterior

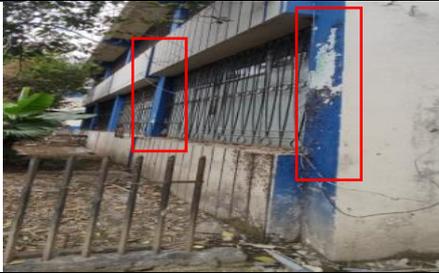
<p>En la fachada posterior se observa el mismo problema de columnas cortas, pero con paredes presentan una altura 1 m a ambos lados de la columna</p>
Parapetos en la Fachada exterior

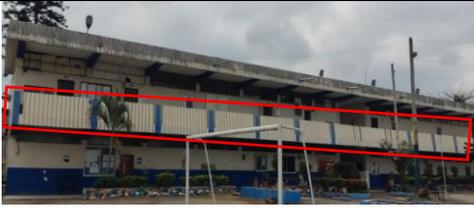
<p>Durante un sismo puede provocar la ruptura parcial de estos elementos.</p>
Volados en ambos niveles (fachada frontal)

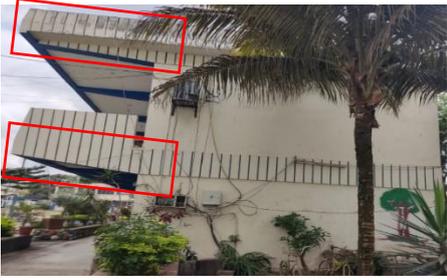
<p>En la Fachada Externa hay un riesgo de ruptura parcial de volados</p>
Volados en el nivel superior (fachada posterior)

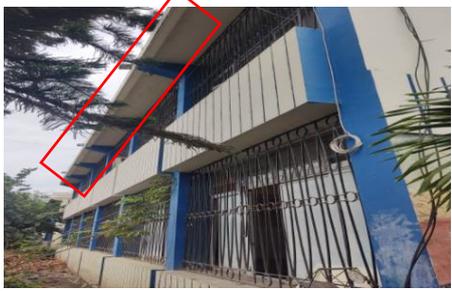
<p>En la Fachada Externa hay un riesgo de ruptura parcial de volados</p>
<p>Fuente: Autor</p>
