ANÁLISIS DE VULNERABILIDAD SÍSMICA DE LA UNIDAD
EDUCATIVA CIUDAD DE MACHALA, APLICANDO METODOLOGÍA
FEMA-154 Y NORMATIVA ECUATORIANA DE CONSTRUCCIÓN.

ORDOÑEZ CHAMBA JEAN CARLOS
INGENIERO CIVIL

EXAMEN COMPLEXIVO

MACHALA, 24 DE FEBRERO DE 2022

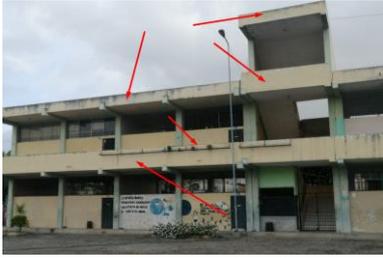
La observación más relevante que se puede destacar es la presencia de columnas cortas, en fachada exterior y posterior. En un evento sísmico extremo pueden provocar fracturas en las columnas.

<p>Contra Pecho en la Fachada exterior</p>

<p>Altura de contrapecho 1.2 m.</p>	<p>Columnas cortas</p>

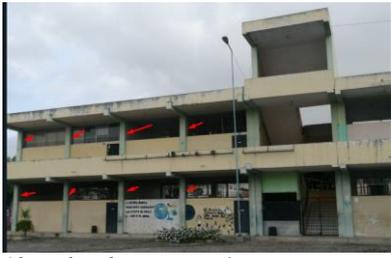
<p>Altura de columnas corta 1. metros.</p>	<p>Desprendimiento de recubrimiento</p>
