**UNIVERSIDAD TÉCNICA DE MACHALA**  
**CENTRO DE POSGRADOS**  
**MAESTRÍA EN INGENIERÍA CIVIL**

**“MODELO DE EVALUACION DE PAVIMENTO RIGIDO PARA UN  
EFICIENTE MANTENIMIENTO DE AUTOPISTAS”**

**AUTOR: ROBESPIERRE ROBERTO ARISTÓTELES VITE QUEZADA**

**TRABAJO DE TITULACIÓN PREVIO LA OBTENCIÓN DEL TITULO  
DE MAGISTER EN INGENIERIA CIVIL, MENCION VIALIDAD**

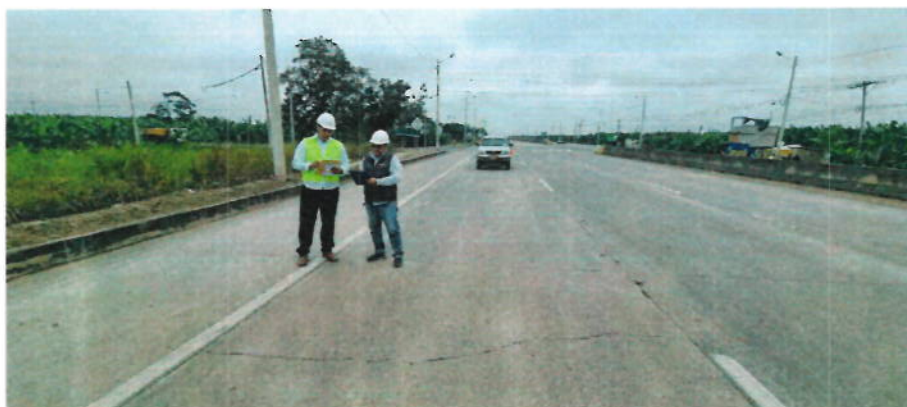
*Ilustración 3 Evaluación tramo K32+780 - K33+000*

Este tramo se sitúa en los primeros 200 metros de vía en sentido Santa Rosa-Bella india, se encontró fallas como: Sello de Junta, Pulimento de Agregados, Popouts, Grieta de Esquina, Descascaramiento de junta, Grieta Lineal en poca densidad, por esa razón el valor de PCI se mantiene en rangos óptimos, y el promedio de la condición de este tramo es de 83.42 lo que indica una condición muy buena.

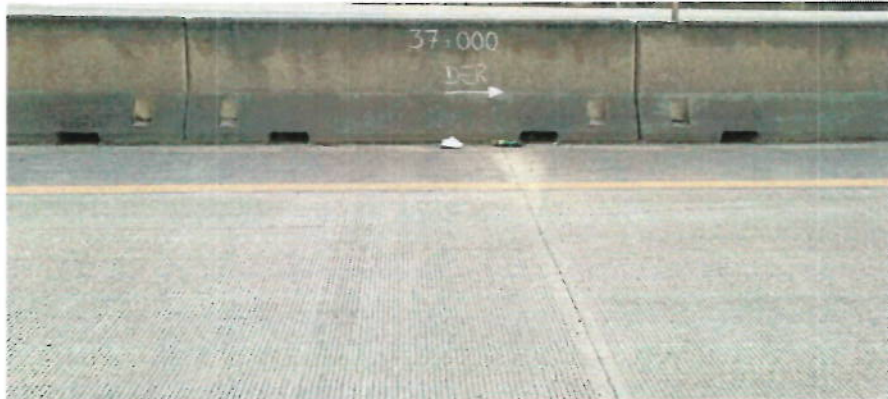
*Ilustración 4 Evaluación tramo K37+000-K38+000*

En este tramo se evalúa 1 km de vía en el sentido Santa Rosa-Bella india, en él se encontró fallas en iguales características al anterior, por esa razón el valor de PCI se mantiene en rangos óptimos, y el promedio de la condición de este tramo es de 82.97 lo que indica una condición muy buena.

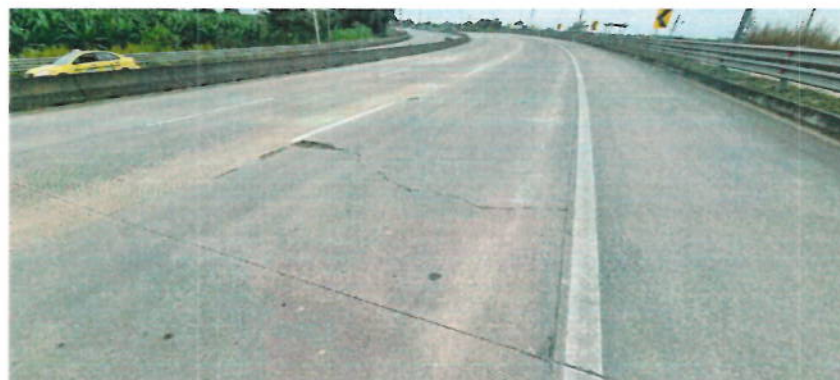
*Ilustración 5 Evaluación tramo K38+000-K39+000*

En este tramo se evalúa 1km de vía en ambos sentidos de la vía Santa Rosa-Bella india, esta valoración se da justo en la curva más pronunciada de la vía, en él se encontró fallas en iguales características al anterior, pero con una densidad más alta, aun así, el valor de PCI se mantiene en rangos óptimos, y el promedio de la condición de este tramo es de 78.60 lo que indica una condición muy buena.

Con estos resultados indicamos que el estado de la vía se mantiene en condiciones buenas, debido a que la evaluación realizada hasta el momento se encuentra en rangos buenos y muy buenos. Por esta razón y siguiendo con la metodología, esta vía necesita de un

mantenimiento rutinario para reparar las fallas de mayor afectación, y no será necesario una evaluación estructural.

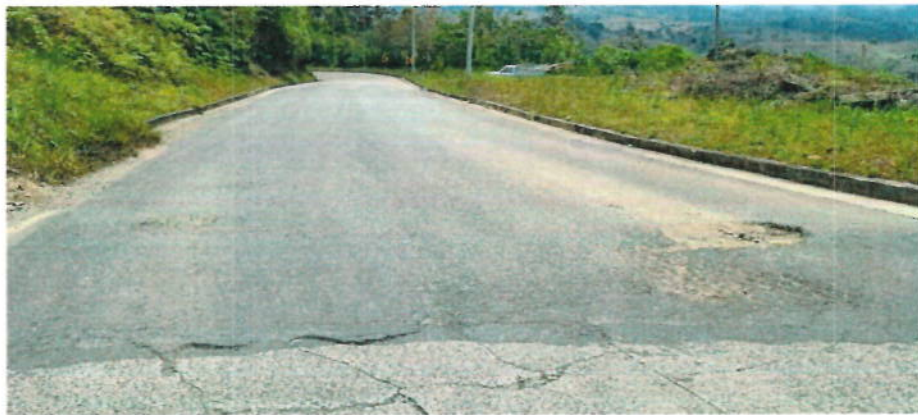
Se encontraron fisuras menores a  $\frac{1}{3}h$  como se observa en la **Ilustración 6**, con ello la metodología indica que se deben realizar reparaciones del sello de juntas

*Ilustración 6 Fisuras en hormigón*

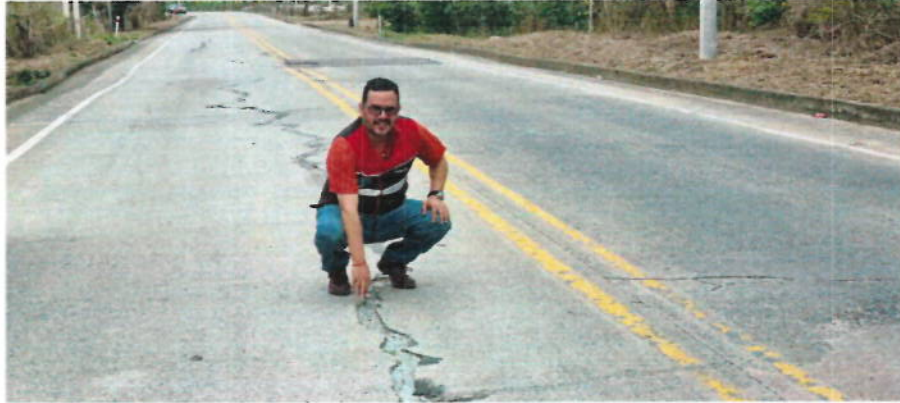
En la **Ilustración 7** se observan grietas de mayor longitud y profundidad que calificarían como grietas entre  $\frac{2}{3}h$  y  $\frac{1}{3}h$ , donde su procedimiento a seguir será el sello de juntas. Debido a la longitud de estas fallas también podrían calificarse como una falla geológica debido al suelo o por movimientos sísmicos.

*Ilustración 7 Fisuras mayores a  $\frac{1}{3}$  de  $h$*

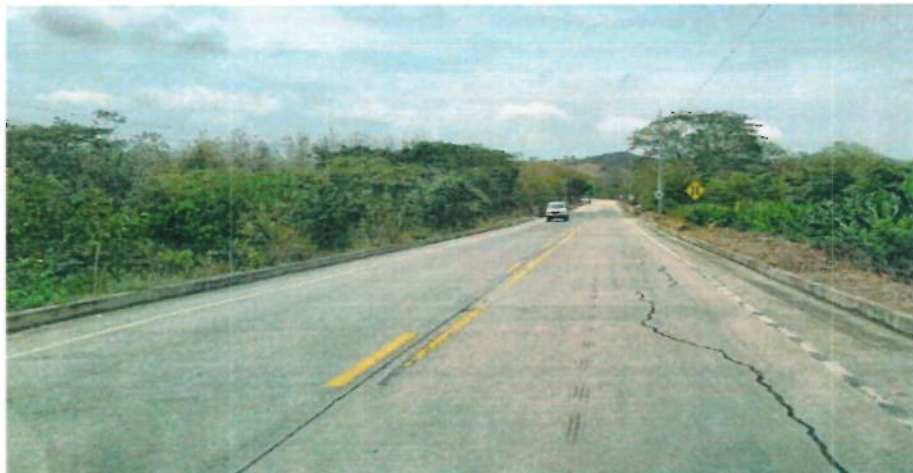
También se observaron fallos que alcanzan la altura total de la losa, los cuales son grietas de 20 a 30 m de longitud, estas se deben a fallas geológica debido a que el suelo a cedido a las cargas vehiculares o debido a movimientos sísmicos. Finalmente se debe realizar una reparación integral realizando la demolición y mejoramiento del terreno.

*Ilustración 8 Fallas geológicas*

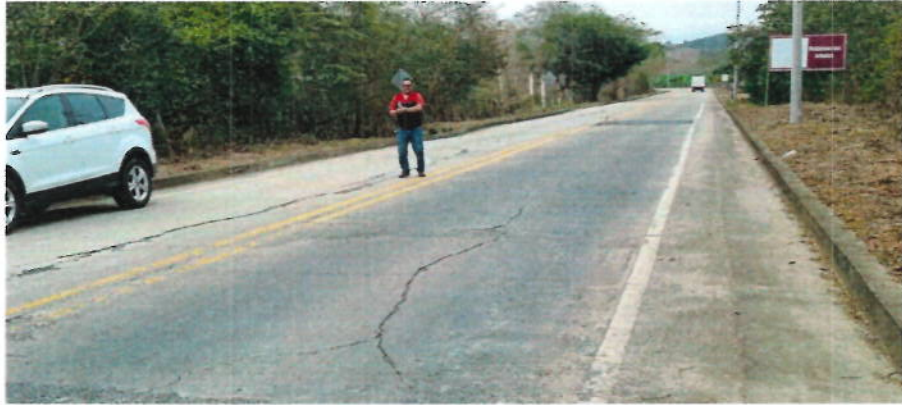
*Ilustración 9 Fallas geológicas*

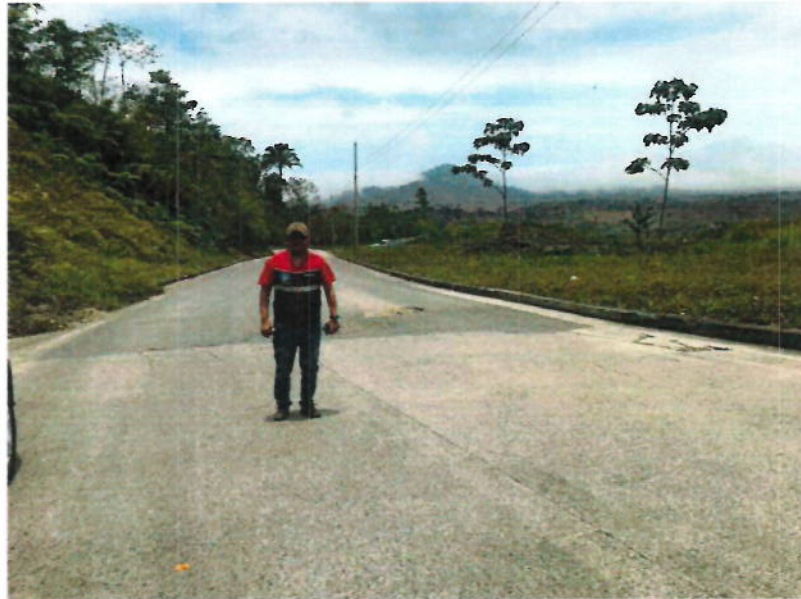
*Ilustración 20 Fallas en vía a Arenillas*

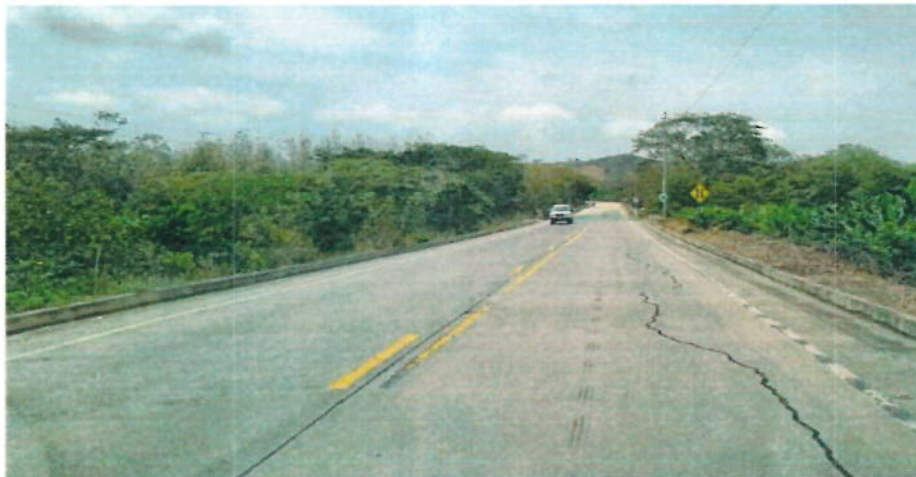
*Ilustración 21 Fallas en vía a Arenillas*

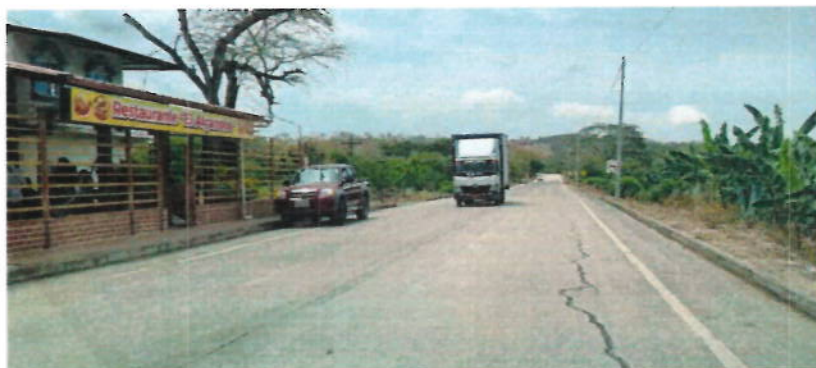
*Ilustración 22 Fallas en vía a Arenillas*

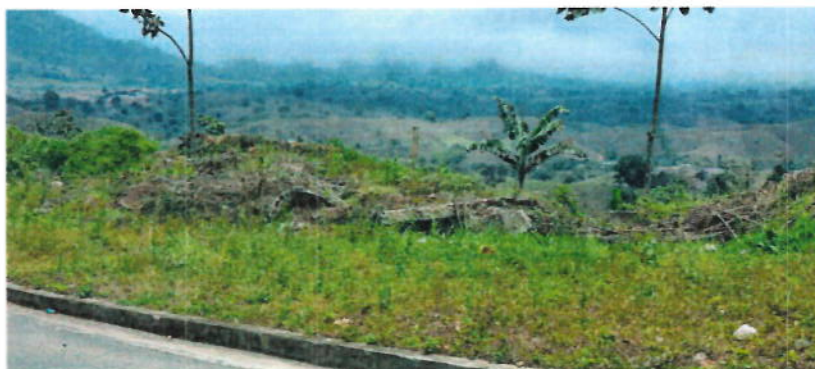
*Ilustración 23 Fallas en vía a Arenillas*

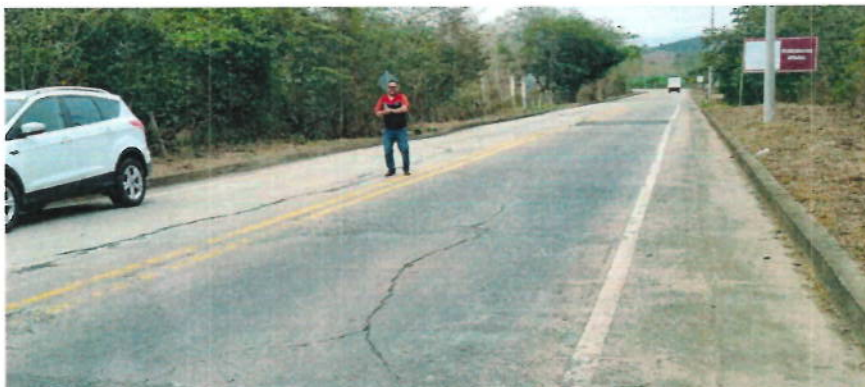
*Ilustración 24 Fallas en vía a Arenillas*

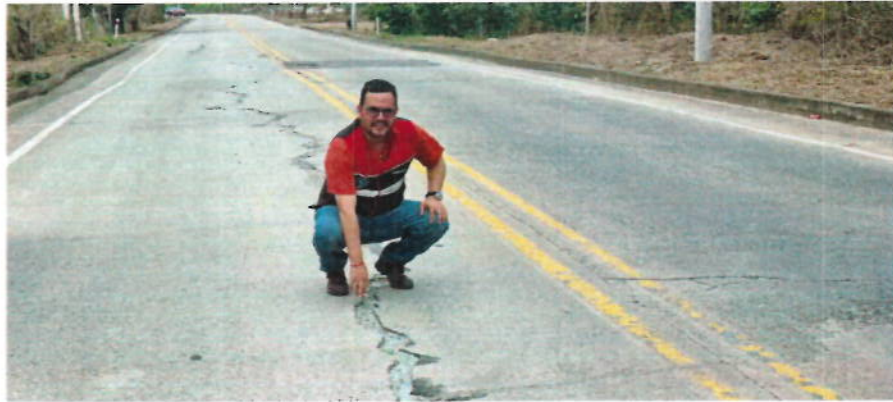
*Ilustración 25 Fallas en vía a Arenillas*

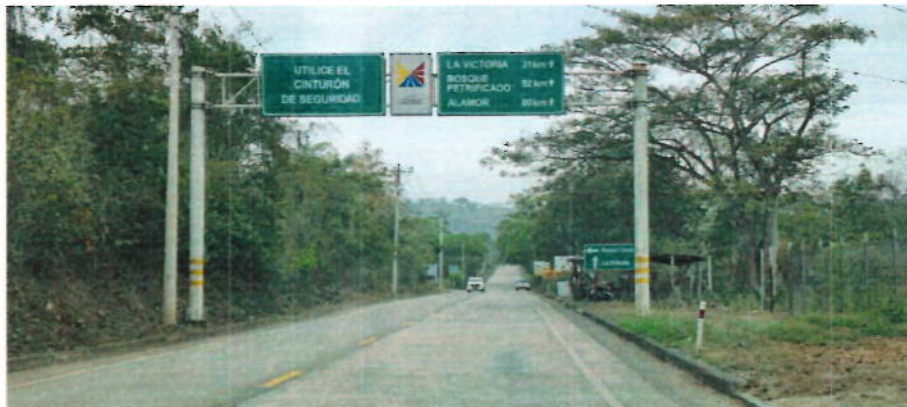
*Ilustración 26 Fallas en vía a Arenillas*
