EVALUACIÓN DEL ESTADO DEL PAVIMENTO ASFÁLTICO DE LA
AVENIDA CIRCUNVALACIÓN NORTE ENTRE PALMERAS Y LA
PRIMAVERA EN EL CANTÓN MACHALA

EXAMEN COMPLEXIVO

NAGUA DIAZ STALIN MESIAS
INGENIERO CIVIL

MACHALA, 27 DE FEBRERO DE 2023

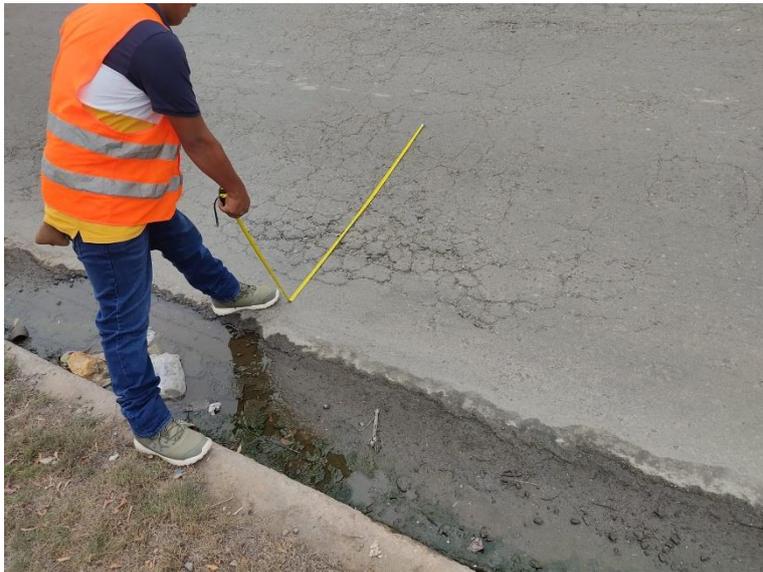
Anexo 1 Piel de cocodrilo

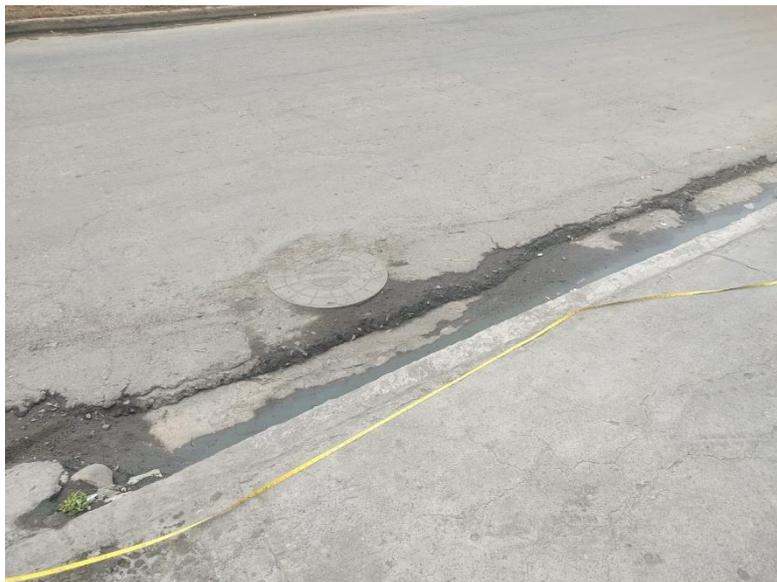
Anexo 2 Grieta de borde

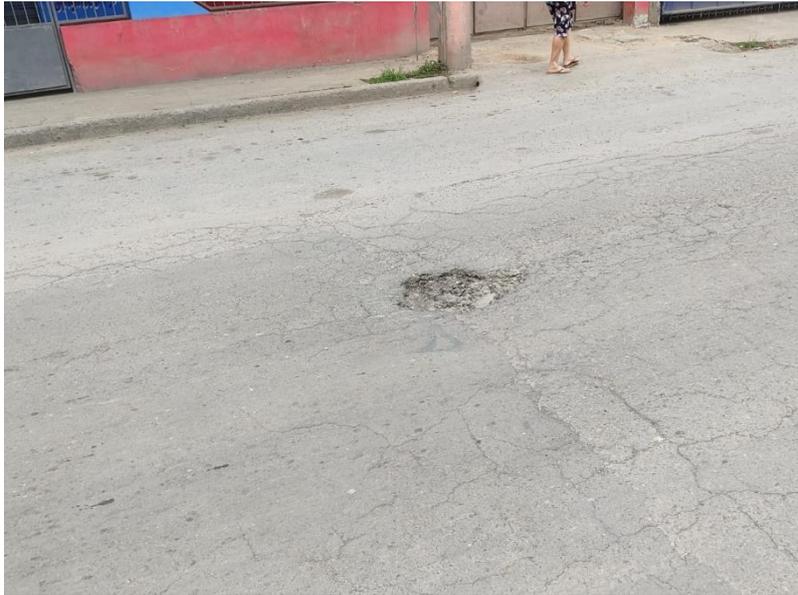
Anexo 3 Hueco

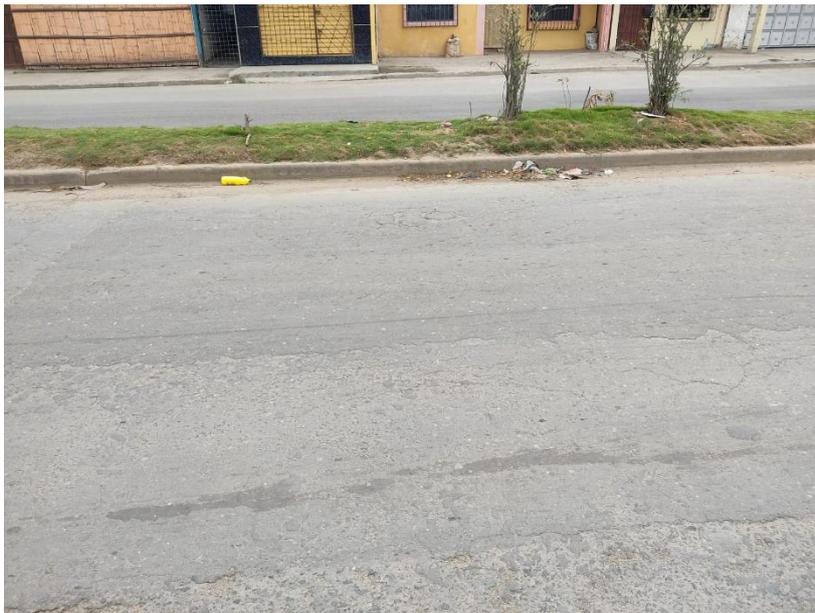
Anexo 4 Parcheo

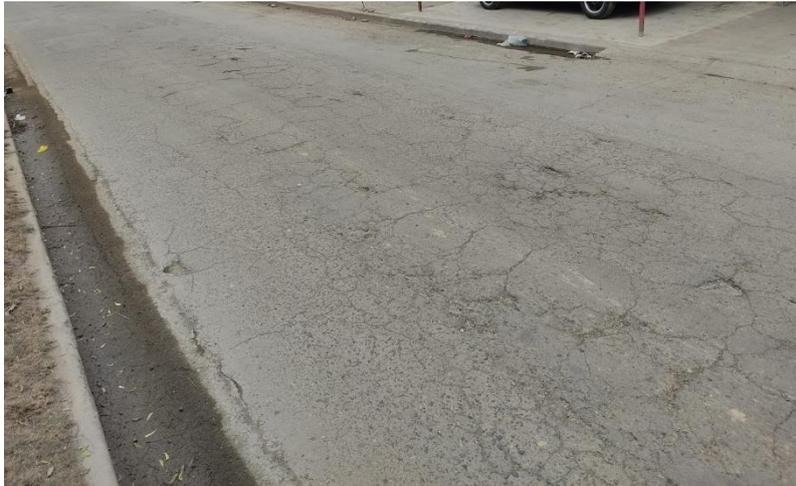
Anexo 5 Agrietamiento en bloque

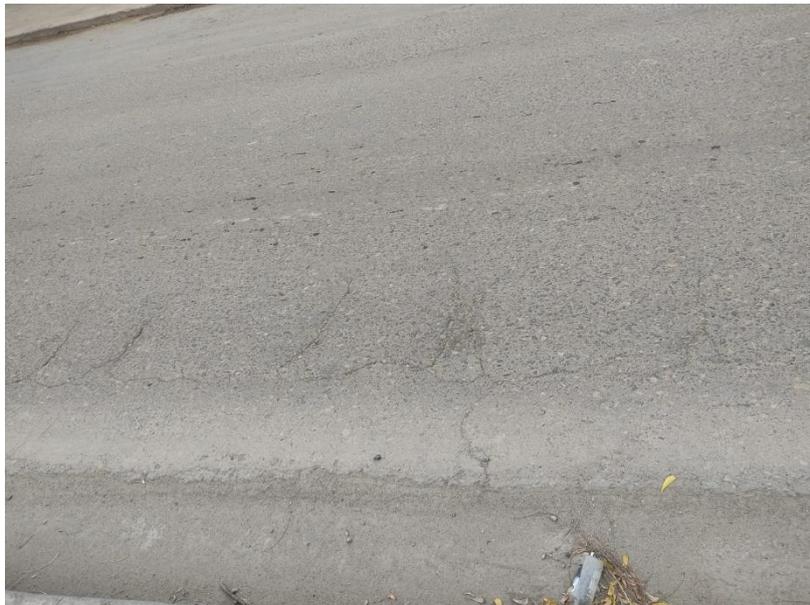
Anexo 6 Grieta longitudinal
