Evaluación superficial del pavimento de la vía c22 desde la avenida Panamericana norte hasta el sitio Santa Cruz en el cantón El Guabo.

PROYECTOS TÉCNICOS

**EVALUACIÓN SUPERFICIAL DEL PAVIMENTO DE LA VIA C22 DESDE LA
AVENIDA PANAMERICANA NORTE HASTA EL SITIO SANTA CRUZ EN EL
CANTÓN EL GUABO**

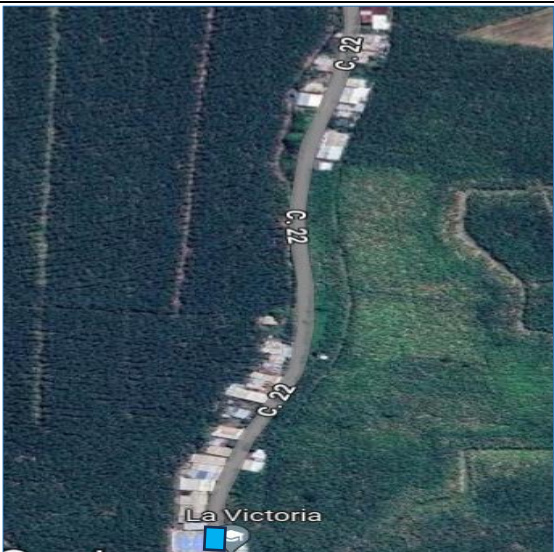
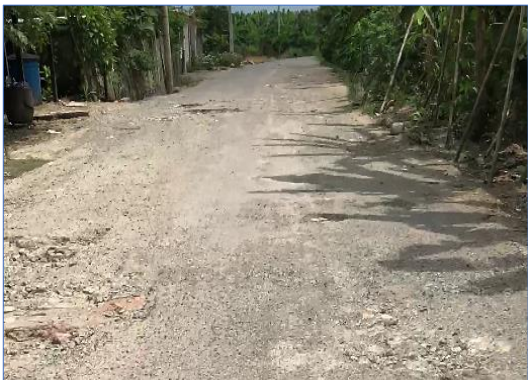
FACULTAD DE INGENIERIA CIVIL						
EVALUACIÓN PCI (Pavement Condition Index)						
Evaluado por:	Angel Danilo Ocampo Armijos	Vía/Carretera:	Vía C22 entre Panamericana Norte y Sitio Santa Cruz.			
Fecha:	12/01/2024					
Abcisa inicial:	0+000	Abcisa:	0+046	Tipo de Pavimento: Pavimento Flexible		
Área de tramo (m²):	230.00	N° Tamo:	1			
UBICACIÓN DE LA MUESTRA N°1 TRAMO 1

LISTADO DE FALLAS ENCONTRADAS						
Falla	U	Severidad	Largo m	Ancho m	Prof. m	Total
Pulimento de Agregados	m2		6.50	2.60		16.9
Depresión	m2	H	1.20	1.30		1.56
Baches	m2	H				6
Depresión	m2	M	0.9	0.9		0.81
Pulimento de Agregados	m2		7.3	3.1		22.63
Baches	m2	M				3
Abultamiento y Hundimiento	m	H	1.2			1.2
Meteorización y desprendimiento de agregados	m2	H	5.8	2.7		15.66
VALORES DEDUCIDOS DE FALLAS ENCONTRADAS

Tipo de Falla		U	Severidad	Total	Densidad	VD	VDT	Q													
Pulimento de Agregados		m2		39.53	17.19	6	194	7													
Depresión		m2	H	1.56	0.68	17															
Baches		m2	H	6	3.25	79															
Depresión		m2	M	0.81	0.35	8															
Baches		m2	M	3	0.46	20															
Abultamiento y Hundimiento		m	H	1.2	0.52	28															
Meteorización y desprendimiento de agregados		m2	H	15.66	6.81	36	m	3													
VALORES DEDUCIDOS							TDV	q	CDV												
79	36	28	20	17	8	6												194	7	83	
79	36	28	20	17	8	2													190	6	88
79	36	28	20	17	2	2													184	5	90
79	36	28	20	2	2	2													169	4	92
79	36	28	2	2	2	2													151	3	89
79	36	2	2	2	2	2													125	2	85
79	2	2	2	2	2	2													91	1	91
																			CDV MAX		92
																			PCI		8
																			Clasificación		
																			FALLADO

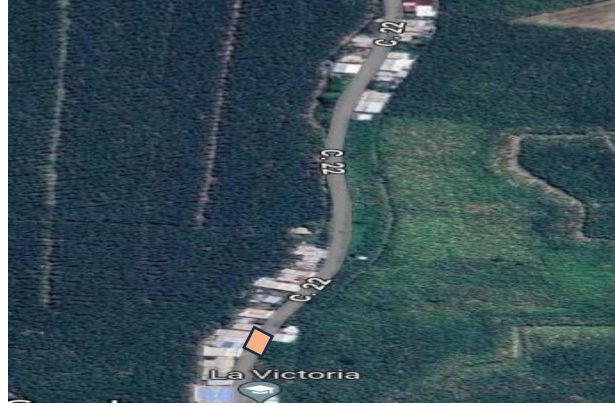
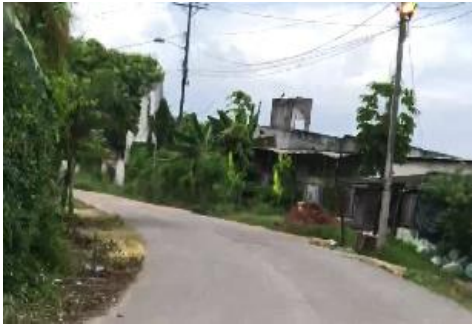
Evaluado por:		Angel Danilo Ocampo Armijos		Vía/Carretera:		Vía C22 entre Panamericana Norte y Sitio Santa Cruz.												
Fecha:		12/01/2024																
Abcisa inicial:		0+092	Abcisa:		0+138	Tipo de Pavimento:		Pavimento Flexible										
Área de tramo (m ²):		230.00	N° Tamo:		3													
UBICACIÓN DE LA MUESTRA N°2 TRAMO 3

LISTADO DE FALLAS ENCONTRADAS																		
Falla	U	Severidad	Largo m	Ancho m	Prof. m	Total												
Pulimento de Agregados	m2		8	3		24												
Depresión	m2	M	0.80	0.2		0.16												
Depresión	m2	M	0.5	0.3		0.15												
Baches	m2	H	1.2	0.7		0.84												
Baches	m2	M	0.7	0.4		0.28												
Baches	m2	M	0.4	0.4		0.16												
Grieta Transversal	m	M	5			5												
VALORES DEDUCIDOS DE FALLAS ENCONTRADAS																		
Tipo de Falla	U	Severidad	Total	Densidad	VD	VDT	Q											
Pulimento de Agregados	m2		24	10.43	4	64	5

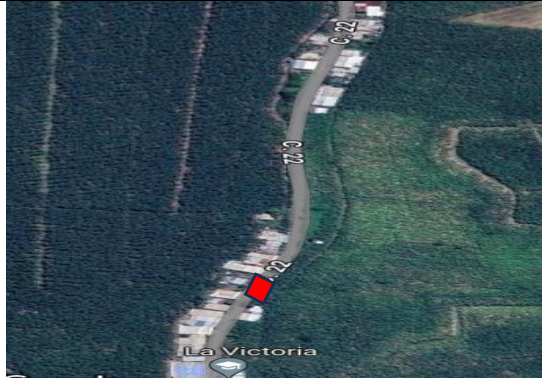
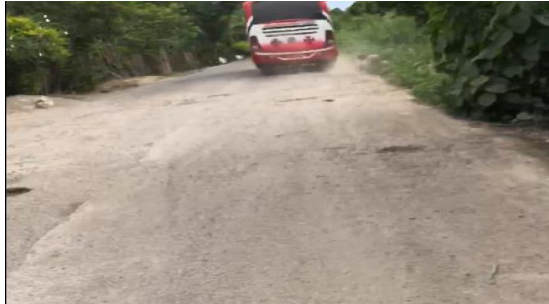
UNIVERSIDAD TECNICA DE MACHALA									
FACULTAD DE INGENIERIA CIVIL									
EVALUACIÓN PCI (Pavement Condition Index)									
Evaluado por:	Angel Danilo Ocampo Armijos								
Vía/Carretera:	Vía C22 entre Panamericana Norte y Sitio Santa Cruz.								
Fecha:	12/01/2024								
Abcisa inicial:	0+184								
Abcisa:	0+230								
Tipo de Pavimento:	Pavimento Flexible								
Área de tramo (m²):	230.00								
Nº Tamo:	5								
UBICACIÓN DE LA MUESTRA N°3 TRAMO 5

LISTADO DE FALLAS ENCONTRADAS									
Falla	U	Severidad	Largo m	Ancho m	Prof. m	Total			
Meteorización y desprendimientos de Agregados	m2	H	3.3	1.2		3.96			
Baches	m2	H	2.3	0.6		1.38			
Baches	m2	M	2.6	1.2		3.12			
Pulimento de agregados	m2		7	5		35			
Baches	m2	H	3.9	1.7		6.63			
Pulimento de agregados	m2		8	5		40			
Grieta Longitudinal	m	L	4			4			
VALORES DEDUCIDOS DE FALLAS ENCONTRADAS									
Tipo de Falla	U	Severidad	Total	Densidad	VD	VDT	Q

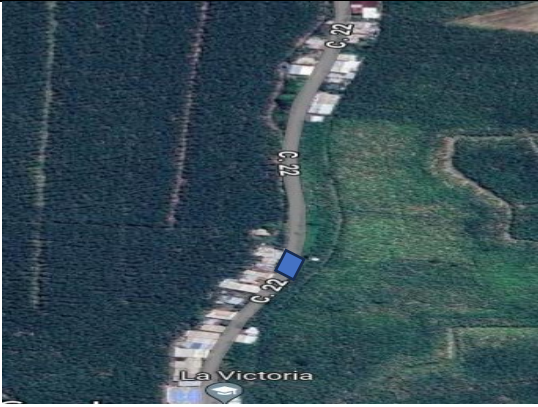
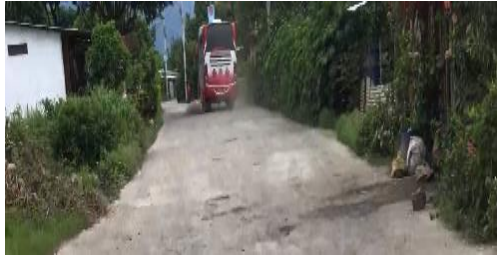
UNIVERSIDAD TECNICA DE MACHALA								
FACULTAD DE INGENIERIA CIVIL								
EVALUACIÓN PCI (Pavement Condition Index)								
Evaluado por:	Angel Danilo Ocampo Armijos							
Vía/Carretera:	Vía C22 entre Panamericana Norte y Sitio Santa Cruz.							
Fecha:	12/01/2024							
Abcisa inicial:	0+276							
Abcisa:	0+322							
Tipo de Pavimento:	Pavimento Flexible							
Área de tramo (m²):	230.00							
N° Tramo:	7							
UBICACIÓN DE LA MUESTRA N°4 TRAMO 7

LISTADO DE FALLAS ENCONTRADAS								
Falla	U	Severidad	Largo m	Ancho m	Prof. m	Total		
Meteorización y desprendimientos de Agregados	m2	H	5	5		25		
Baches	m2	H	1.8	0.8		1.44		
Depresión	m2	M	2.2	2.4		5.28		
Baches	m2	M	3.9	2.1		8.19		
Baches	m2	M	1.8	2.8		5.04		
Depresión	m2	H	2.9	2.5		7.25		
VALORES DEDUCIDOS DE FALLAS ENCONTRADAS								
Tipo de Falla	U	Severidad	Total	Densidad	VD	VDT	Q	
Meteorización y desprendimientos de Agregados	m2	H	25	10.87	42	192	5

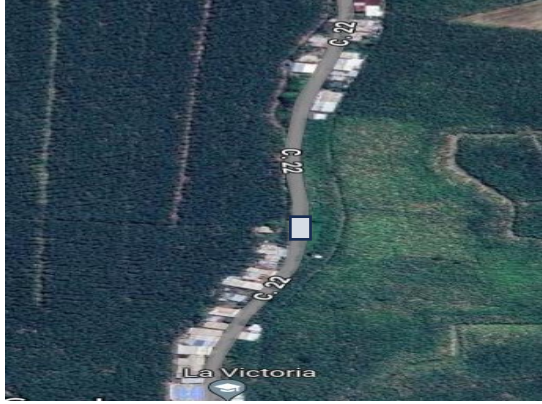
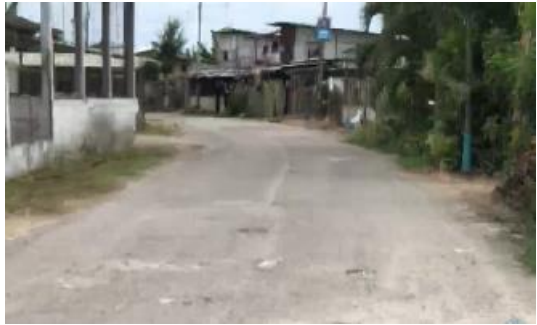
UNIVERSIDAD TECNICA DE MACHALA															
FACULTAD DE INGENIERIA CIVIL															
EVALUACIÓN PCI (Pavement Condition Index)															
Evaluado por:		Angel Danilo Ocampo Armijos					Vía/Carretera:		Vía C22 entre Panamericana Norte y Sitio Santa Cruz.						
Fecha:		12/01/2024													
Abcisa inicial:		0+368		Abcisa:		0+414		Tipo de Pavimento:		Pavimento Flexible					
Área de tramo (m ²):		230.00		N° Tamo:		9									
UBICACIÓN DE LA MUESTRA N°5 TRAMO 9

LISTADO DE FALLAS ENCONTRADAS															
Falla		U	Severidad	Largo m	Ancho m	Prof. m	Total								
Meteorización y desprendimientos de Agregados		m2	H	12	5		60								
Baches		m2	M	1.6	0.9		1.44								
Depresión		m2	M	1.7	1.1		1.87								
Pulimento de agregados		m2		19	5		95								
Baches		m2	H	1.1	0.8		0.88								
VALORES DEDUCIDOS DE FALLAS ENCONTRADAS															
Tipo de Falla		U	Severidad	Total	Densidad	VD	VDT	Q

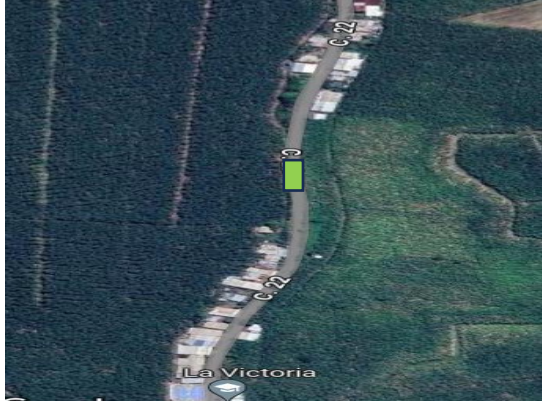
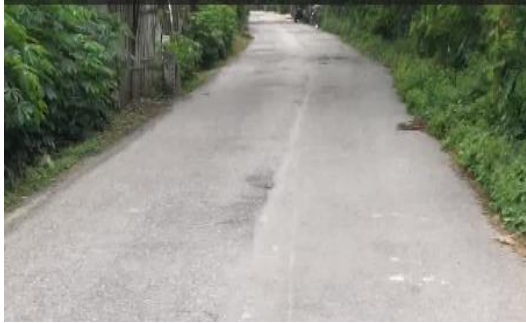
UNIVERSIDAD TECNICA DE MACHALA								
FACULTAD DE INGENIERIA CIVIL								
EVALUACIÓN PCI (Pavement Condition Index)								
Evaluado por:	Angel Danilo Ocampo Armijos							
Vía/Carretera:	Vía C22 entre Panamericana Norte y Sitio Santa Cruz.							
Fecha:	12/01/2024							
Abcisa inicial:	0+460							
Abcisa:	0+506							
Tipo de Pavimento:	Pavimento Flexible							
Área de tramo (m²):	230.00							
N° Tamo:	11							
UBICACIÓN DE LA MUESTRA N°6 TRAMO 11

LISTADO DE FALLAS ENCONTRADAS								
Falla	U	Severidad	Largo m	Ancho m	Prof. m	Total		
Baches	m2	M	0.7	0.4		0.28		
Grieta Longitudinal	m	H	1.3			1.3		
Depresión	m2	M	1.8	0.6		1.08		
Baches	m2	H	0.6	1.5		0.9		
Parcheo	m2	L	2.7	1.8		4.86		
VALORES DEDUCIDOS DE FALLAS ENCONTRADAS								
Tipo de Falla	U	Severidad	Total	Densidad	VD	VDT	Q	
Baches	m2	M	0.28	0.12	6	62	5	
Grieta Longitudinal	m	H	1.3	0.57	6			
Depresión	m2	M	1.08	0.47	8

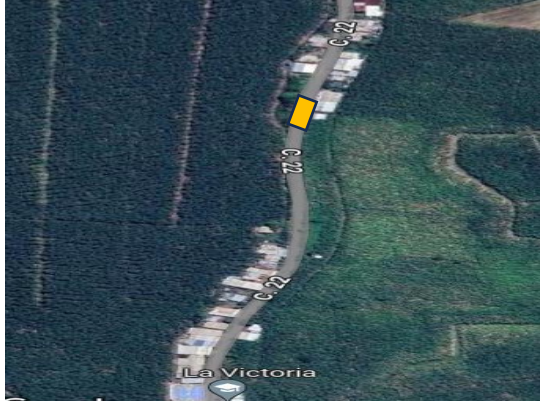
UNIVERSIDAD TECNICA DE MACHALA															
FACULTAD DE INGENIERIA CIVIL															
EVALUACIÓN PCI (Pavement Condition Index)															
Evaluado por:	Angel Danilo Ocampo Armijos														
Vía/Carretera:	Vía C22 entre Panamericana Norte y Sitio Santa Cruz.														
Fecha:	12/01/2024														
Abcisa inicial:	0+552														
Abcisa:	0+598														
Tipo de Pavimento:	Pavimento Flexible														
Área de tramo (m²):	230.00														
N° Tamo:	13														
UBICACIÓN DE LA MUESTRA N°7 TRAMO 13

LISTADO DE FALLAS ENCONTRADAS															
Falla	U	Severidad	Largo m	Ancho m	Prof. m	Total									
Baches	m2	H	0.5	2.2		1.1									
Meteorización de agregados	m	H	9	2.5		22.5									
Baches	m2	M	0.8	0.7		0.56									
Parqueo	m2	L	2.2	2		4.4									
Baches	m2	H	1.6	1.2		1.92									
Meteorización y desprendimientos de Agregados	m2	M	2.8	5		14

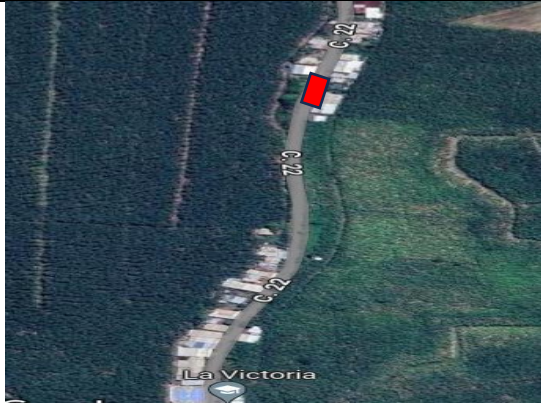
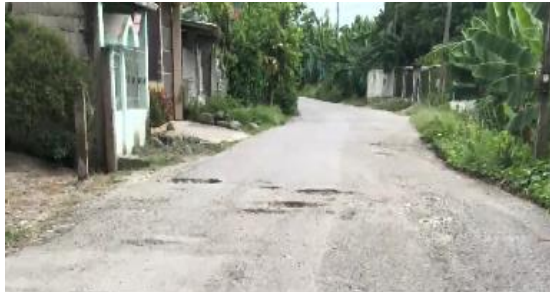
UNIVERSIDAD TECNICA DE MACHALA															
FACULTAD DE INGENIERIA CIVIL															
EVALUACIÓN PCI (Pavement Condition Index)															
Evaluado por:	Angel Danilo Ocampo Armijos														
Vía/Carretera:	Vía C22 entre Panamericana Norte y Sitio Santa Cruz.														
Fecha:	12/01/2024														
Abcisa inicial:	0+644														
Abcisa:	0+690														
Tipo de Pavimento:	Pavimento Flexible														
Área de tramo (m²):	230.00														
N° Tamo:	15														
UBICACIÓN DE LA MUESTRA N8 TRAMO 15

LISTADO DE FALLAS ENCONTRADAS															
Falla	U	Severidad	Largo m	Ancho m	Prof. m	Total									
Baches	m2	M	0.4	0.5		0.2									
Meteorización de agregados	m2	H	16	2.5		40									
Depresión	m2	H	0.7	0.5		0.35									
Baches	m2	M	1.4	0.7		0.98									
Meteorización de agregados	m2	H	5	2.5		12.5									
Baches	m2	H	1.8	1.4		2.52

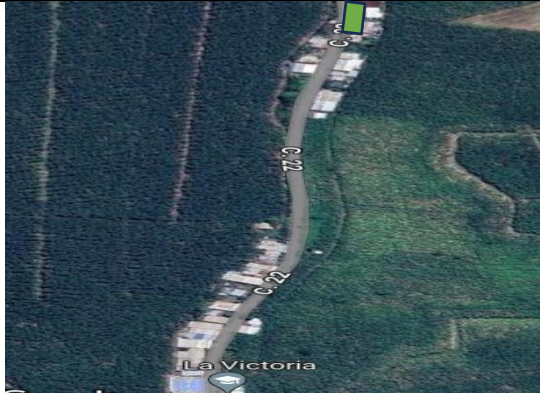
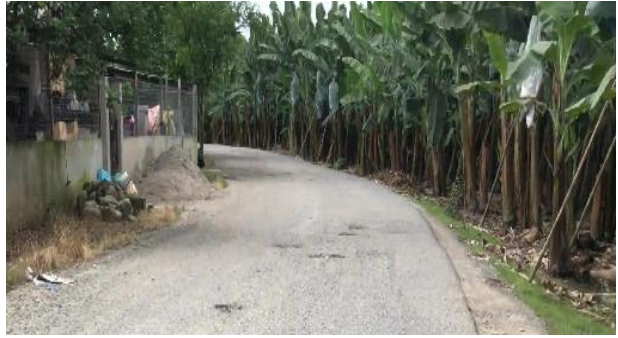
UNIVERSIDAD TECNICA DE MACHALA															
FACULTAD DE INGENIERIA CIVIL															
EVALUACIÓN PCI (Pavement Condition Index)															
Evaluado por:	Angel Danilo Ocampo Armijos					Vía/Carretera:	Vía C22 entre Panamericana Norte y Sitio Santa Cruz.								
Fecha:	12/01/2024														
Abcisa inicial:	0+736		Abcisa:	0+780		Tipo de Pavimento:	Pavimento Flexible								
Área de tramo (m²):	230.00		N° Tamo:	17											
UBICACIÓN DE LA MUESTRA N8 TRAMO 17

LISTADO DE FALLAS ENCONTRADAS															
Falla	U	Severidad	Largo m	Ancho m	Prof. m	Total									
Baches	m2	H	1.2	1.1		1.32									
Baches	m2	M	1.3	1.2		1.56									
Baches	m2	M	0.9	0.8		0.72									
Baches	m2	M	1.3	0.9		1.17									
Parqueo	m2	M	1.4	1.8		2.52									
VALORES DEDUCIDOS DE FALLAS ENCONTRADAS															
Tipo de Falla	U	Severidad	Total	Densidad	VD	VDT	Q

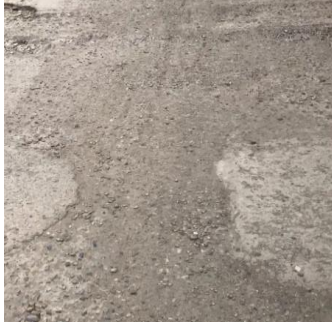
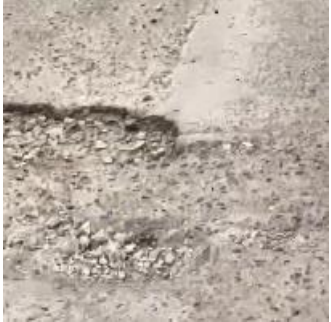
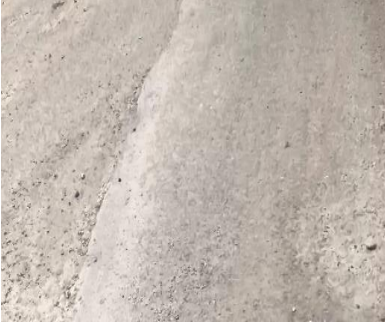
UNIVERSIDAD TÉCNICA DE MACHALA						
FACULTAD DE INGENIERIA CIVIL						
EVALUACIÓN PCI (Pavement Condition Index)						
Evaluado por:	Angel Danilo Ocampo Armijos					
Fecha:	12/01/2024					
Via/Carretera:	Vía C22 entre Panamericana Norte y Sitio Santa Cruz.					
Abcisa inicial:	0+184					
Abcisa:	0+230					
Área de tramo (m²):	230.00					
Nº Tamo:	5					
Tipo de Pavimento:	Pavimento Flexible					
REGISTRO DE FALLAS EN EL PAVIMENTO FLEXIBLE						
Falla	U	Severidad	Largo m	Ancho m	Prof. m	Total
Meteorización y desprendimientos de Agregados	m2	H	3.3	1.2		3.96
Baches	m2	H	2.3	0.6		1.38
Baches	m2	M	2.6	1.2		3.12
Pulimento de agregados	m2		7	5		35
Baches	m2	H	3.9	1.7		6.63
Pulimento de agregados	m2		8	5		40
Grieta Longitudinal	m	L	4			4
Inventario de fallas correspondientes del tramo 5.

Meteorización de Agregados	Baches	Pulimento de Agregados

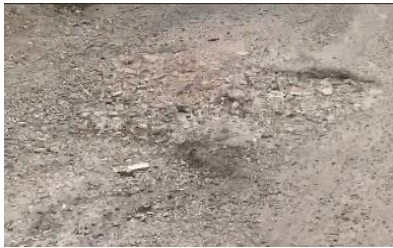
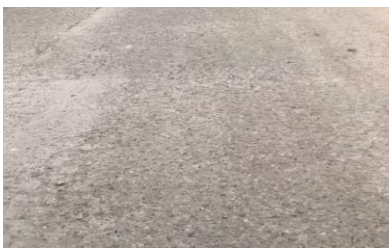
Baches	Baches	Baches

Baches	Pulimento de agregados	Grieta Longitudinal

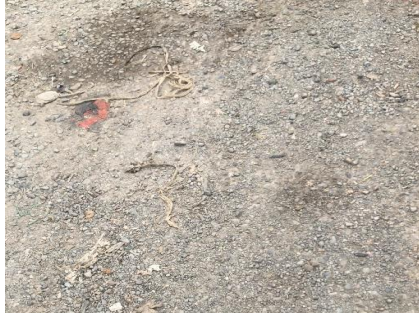
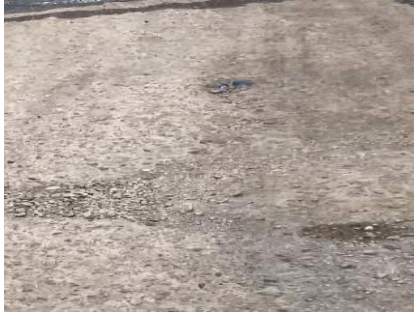
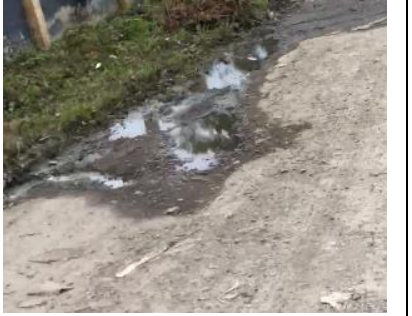
UNIVERSIDAD TECNICA DE MACHALA						
FACULTAD DE INGENIERIA CIVIL						
EVALUACIÓN PCI (Pavement Condition Index)						
Evaluado por:	Angel Danilo Ocampo Armijos					
Vía/Carretera:	Vía C22 entre Panamericana Norte y Sitio Santa Cruz.					
Fecha:	12/01/2024					
Abcisa inicial:	0+276					
Abcisa:	0+322					
Tipo de Pavimento:	Pavimento Flexible					
Área de tramo (m²):	230.00					
Nº Tamo:	7					
REGISTRO DE FALLAS EN EL PAVIMENTO FLEXIBLE						
Falla	U	Severidad	Largo m	Ancho m	Prof. m	Total
Meteorización y desprendimientos de Agregados	m2	H	5	5		25
Baches	m2	H	1.8	0.8		1.44
Depresión	m2	M	2.2	2.4		5.28
Baches	m2	M	3.9	2.1		8.19
Baches	m2	M	1.8	2.8		5.04
Depresión	m2	H	2.9	2.5		7.25
Inventario de fallas correspondientes del tramo 7.

Meteorización de Agregados	Baches	Depresión

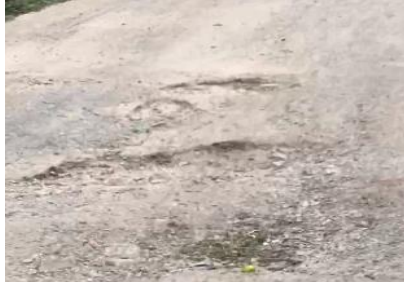
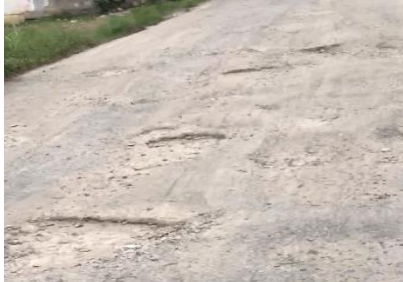
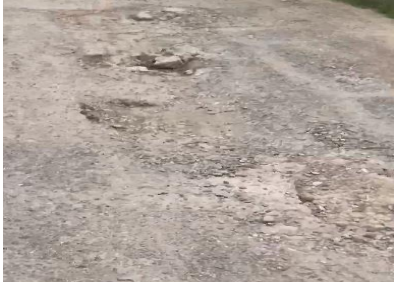
Baches	Baches	Baches

Baches	Baches	Depresión

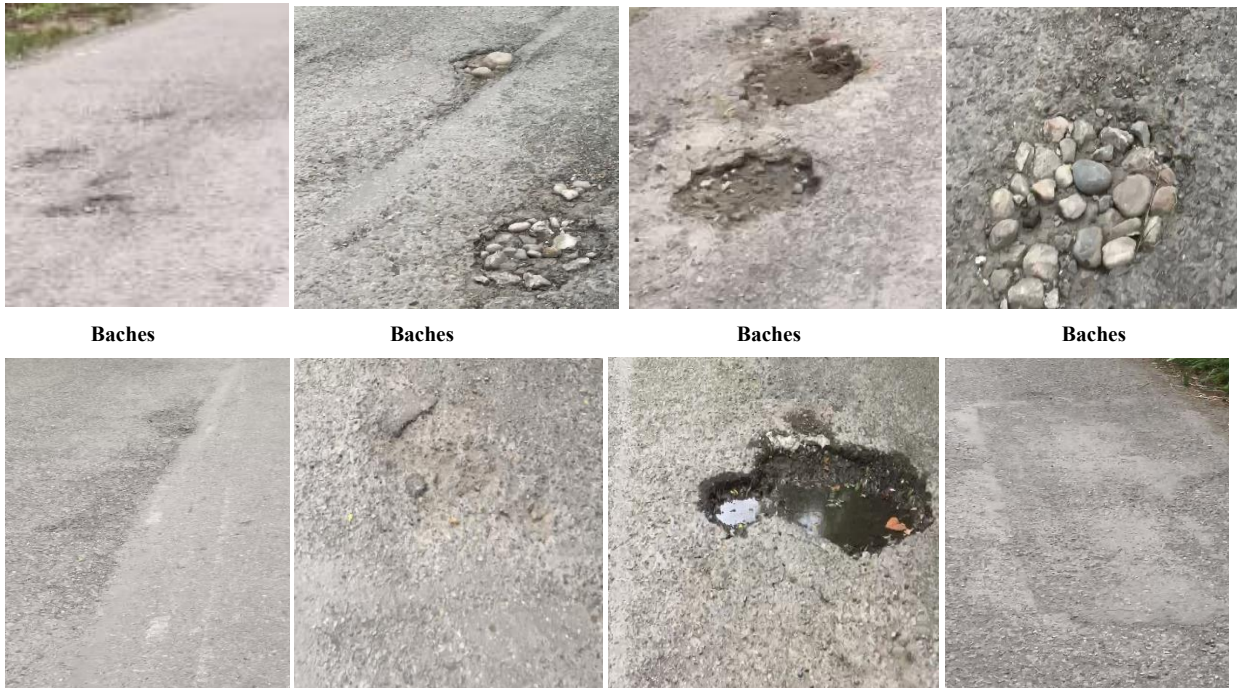
FACULTAD DE INGENIERIA CIVIL							
EVALUACIÓN PCI (Pavement Condition Index)							
Evaluated por:	Angel Danilo Ocampo Armijos			Vía/Carretera:	Vía C22 entre Panamericana Norte y Sitio Santa Cruz.		
Fecha:	12/01/2024						
Abcisa inicial:	0+460	Abcisa:	0+505	Tipo de Pavimento:	Pavimento Flexible		
Área de tramo (m²):	230.00	Nº Tamo:	11				
REGISTRO DE FALLAS EN EL PAVIMENTO FLEXIBLE							
Falla	U	Severidad	Largo m	Ancho m	Prof. m	Total	
Baches	m2	M	0.7	0.4		0.28	
Grieta Longitudinal	m	H	1.3			1.3	
Depresión	m2	M	1.8	0.6		1.08	
Baches	m2	H	0.6	1.5		0.9	
Parqueo	m2	L	2.7	1.8		4.86	
Inventario de fallas correspondientes del tramo 11.

Baches		Baches		Baches		Baches	
Grieta Longitudinal		Depresión		Baches		Parqueo

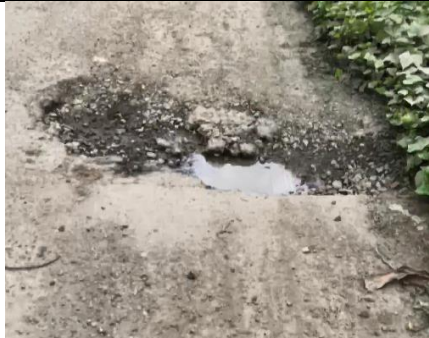
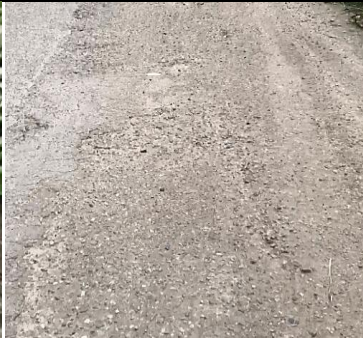
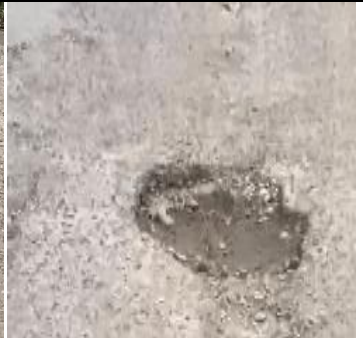
UNIVERSIDAD TECNICA DE MACHALA						
FACULTAD DE INGENIERIA CIVIL						
EVALUACIÓN PCI (Pavement Condition Index)						
Evaluado por:	Angel Danilo Ocampo Armijos					
Vía/Carretera:	Vía C22 entre Panamericana Norte y Sitio Santa Cruz.					
Fecha:	12/01/2024					
Abcisa inicial:	0+552					
Abcisa:	0+598					
Tipo de Pavimento:	Pavimento Flexible					
Área de tramo (m²):	230.00					
N° Tamo:	13					
REGISTRO DE FALLAS EN EL PAVIMENTO FLEXIBLE						
Falla	U	Severidad	Largo m	Ancho m	Prof. m	Total
Baches	m2	H	0.5	2.2		1.1
Meteorización de agregados	m	H	9	2.5		22.5
Baches	m2	M	0.8	0.7		0.56
Parqueo	m2	L	2.2	2		4.4
Baches	m2	H	1.6	1.2		1.92
Meteorización de Agregados	m2	M	2.8	5		14
Inventario de fallas correspondientes del tramo 13.

Baches		Meteorización de agregados		Baches

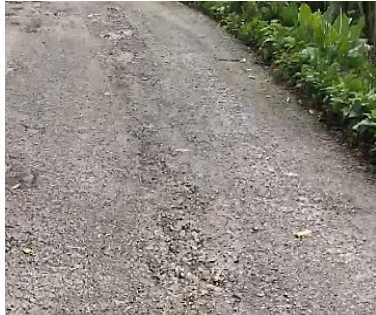
Baches		Meteorización de agregados		Depresión		Baches

Meteorización de agregados		Baches		Baches

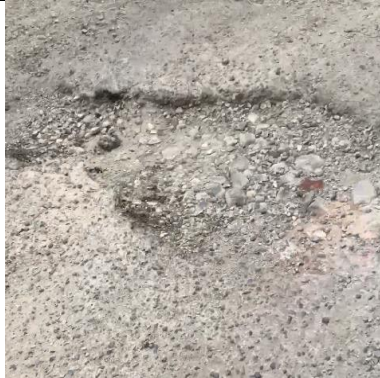
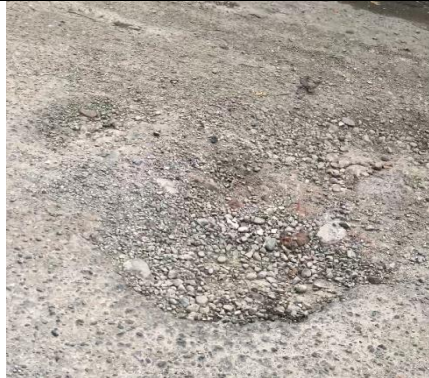
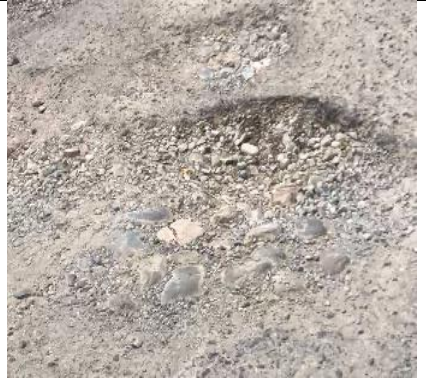
UNIVERSIDAD TÉCNICA DE MACHALA						
FACULTAD DE INGENIERIA CIVIL						
EVALUACIÓN PCI (Pavement Condition Index)						
Evaluado por:	Angel Danilo Ocampo Armijos					
Vía/Carretera:	Vía C22 entre Panamericana Norte y Sitio Santa Cruz.					
Fecha:	12/01/2024					
Abcisa inicial:	0+736	Abcisa:	0+780	Tipo de Pavimento:	Pavimento Flexible	
Área de tramo (m²):	230.00	N° Tamo:	17			
REGISTRO DE FALLAS EN EL PAVIMENTO FLEXIBLE						
Falla	U	Severidad	Largo m	Ancho m	Prof. m	Total
Baches	m2	H	1.2	1.1		1.32
Baches	m2	M	1.3	1.2		1.56
Baches	m2	M	0.9	0.8		0.72
Baches	m2	M	1.3	0.9		1.17
Parqueo	m2	M	1.4	1.8		2.52
Inventario de fallas correspondientes del tramo 17

Baches		Baches		Baches

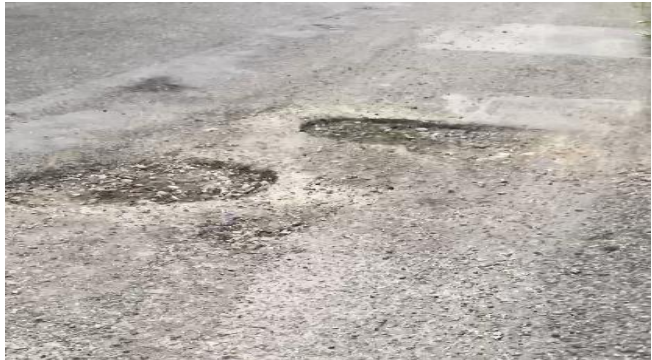
Baches		Baches

Baches		Baches		Parqueo
