CARRERA DE INGENIERÍA CIVIL

**EVALUACIÓN ESTRUCTURAL DE PAVIMENTO DE LAS VÍAS
ALTERNAS DE LA PARROQUIA RURAL EL RETIRO CANTÓN
MACHALA**

**MACHALA
2023**

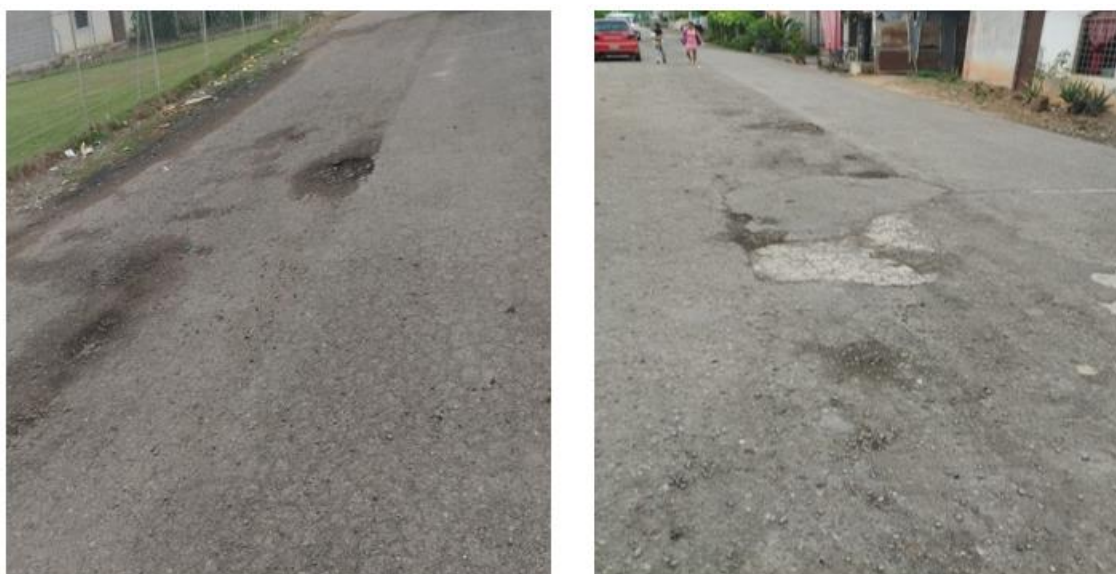
Ilustración 3: Datos de campo

El problema que existe dentro de la Parroquia Rural El Retiro es el deterioramiento que sufre las carreteras, los mismos que afectan al circulamiento vehicular, al de transeúntes, peatones y al de ciclistas, estos daños se originan por los fenómenos de la naturaleza y por las cargas ejercidas por el tránsito, provocando que la estructura del pavimento se debilite con el tiempo. Las vías de la Parroquia son utilizadas por vehículos de cargas comerciales, camiones de productos agrícolas, autos de consumo e insumo, además es transitada por vehículos particulares de personas que se movilizan en el sector y su entorno, en base a esto se ha visto afectada la capa de rodadura asfáltica provocando ahuellamientos, fisuras y grietas, piel de cocodrilo, grietas de borde, grietas longitudinales y transversales, Baches, entre otros daños.

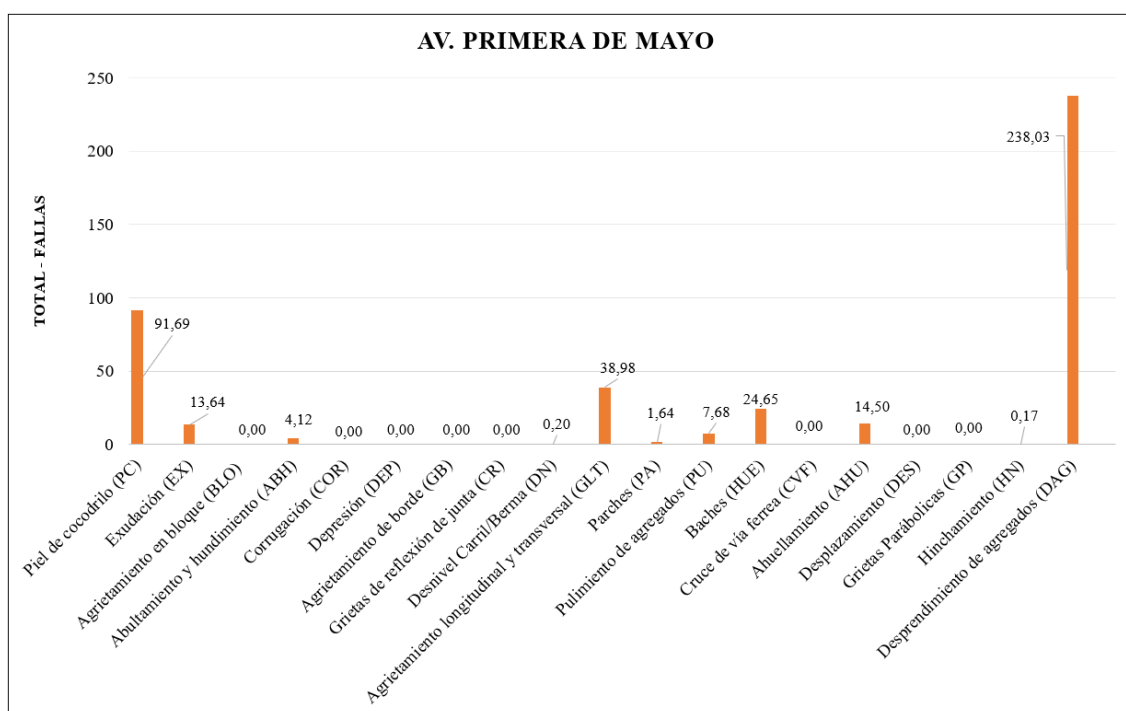
Ilustración 16: Cantidades de fallas registradas – Av. Primera De Mayo

De las diecinueve fallas se registraron siete a lo largo de toda la vía - Avenida Primera De Mayo, quedando así un total de doce fallas sin identificar, en la ilustración 16 podemos evidenciar que la falla desprendimiento de agregados (DAG) es la que más dominio tiene, ya que de un 100% el 55% corresponde a desprendimiento de agregados. Este mismo proceso se realizó para cada vía evaluada.

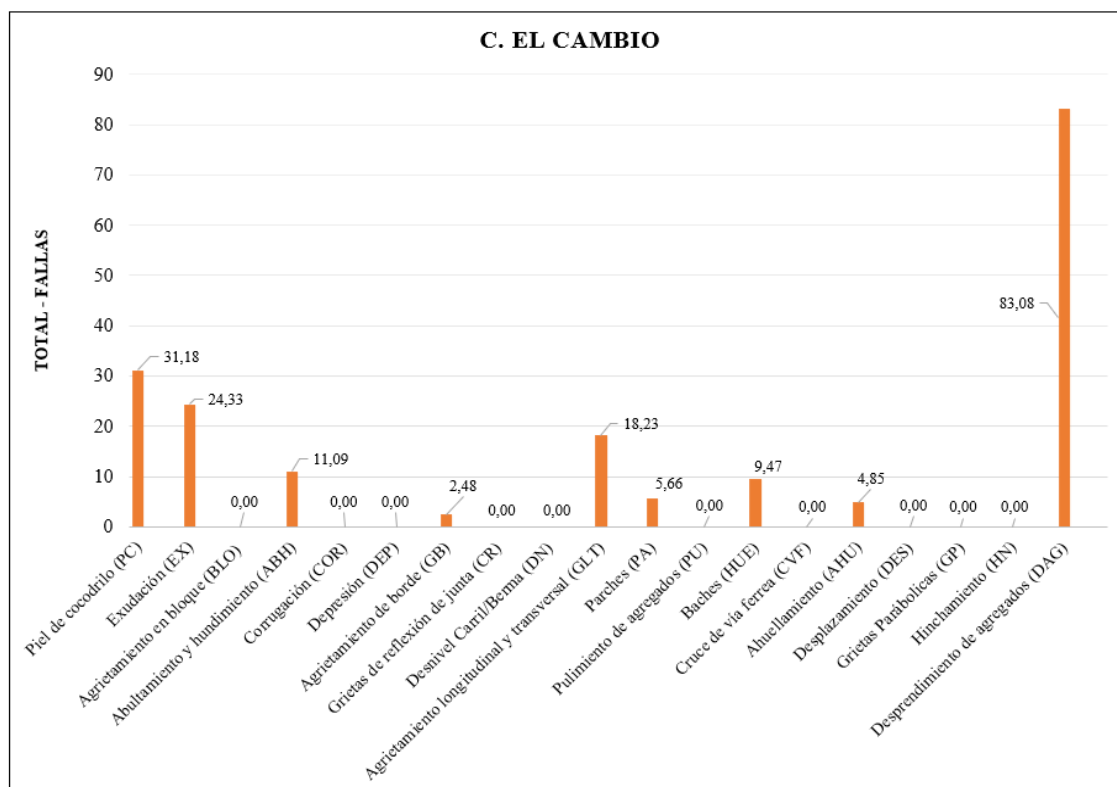
Ilustración 17: Cantidades de fallas registradas – C. El Cambio

Para la calle el cambio se registraron nueve fallas de las diecinueve, quedando once fallas sin identificar, posteriormente es necesario argumentar que la vía presentaba irregularidades en casi toda su sección de un 100 % el 44% corresponde a la falla anteriormente mencionada, y el 16% a la piel de cocodrilo lo cuales degradan la fachada de la carretera.

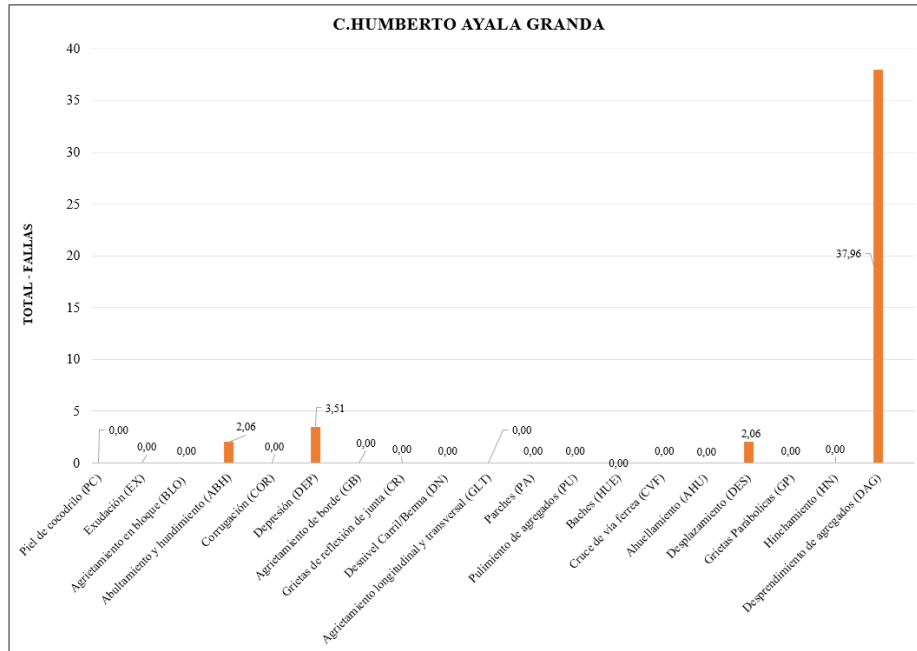
Ilustración 18: Cantidades de fallas registradas – C. Humberto Ayala Granda

De las diecinueve fallas se registraron cuatro en la vía C Humberto Ayala Granda, 83% para desprendimiento de agregado, el 4,5 % para abultamiento y hundimiento, el 8% en depresión y el 4,5 % en desplazamiento

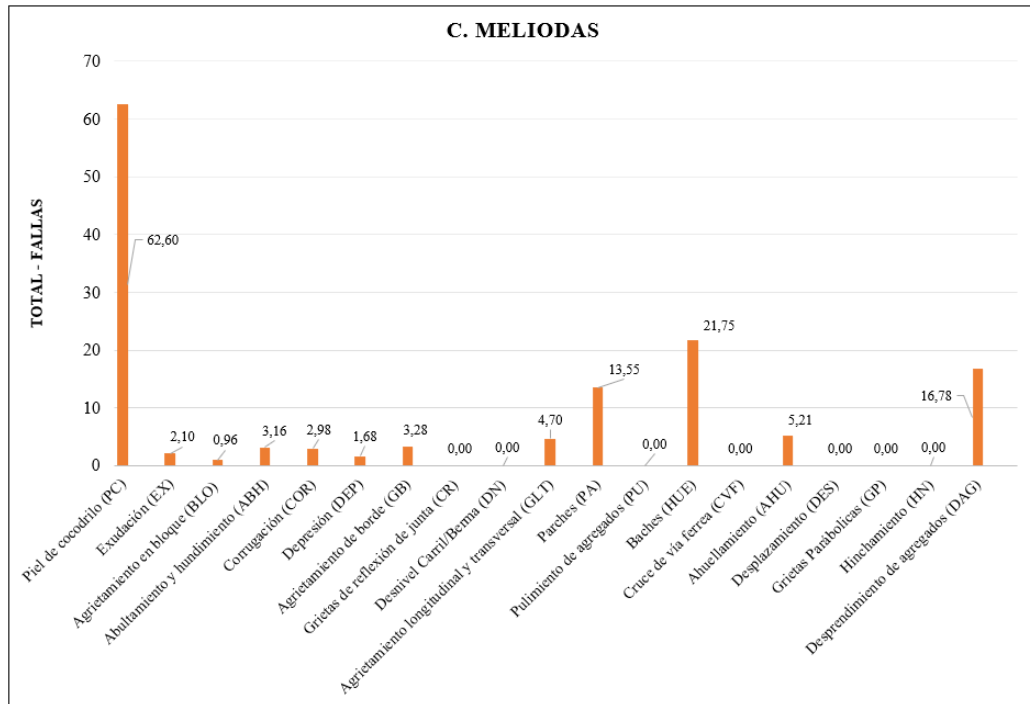
Ilustración 19: Cantidad de fallas registradas – C. Meliodas

De las diecinueve fallas se registraron doce, las siete restantes no se presentaron en la evaluación, de un total de 100% el 45% equivale a piel de cocodrilo, pues la vía presenta este tipo de daños en diferente áreas de muestreo.

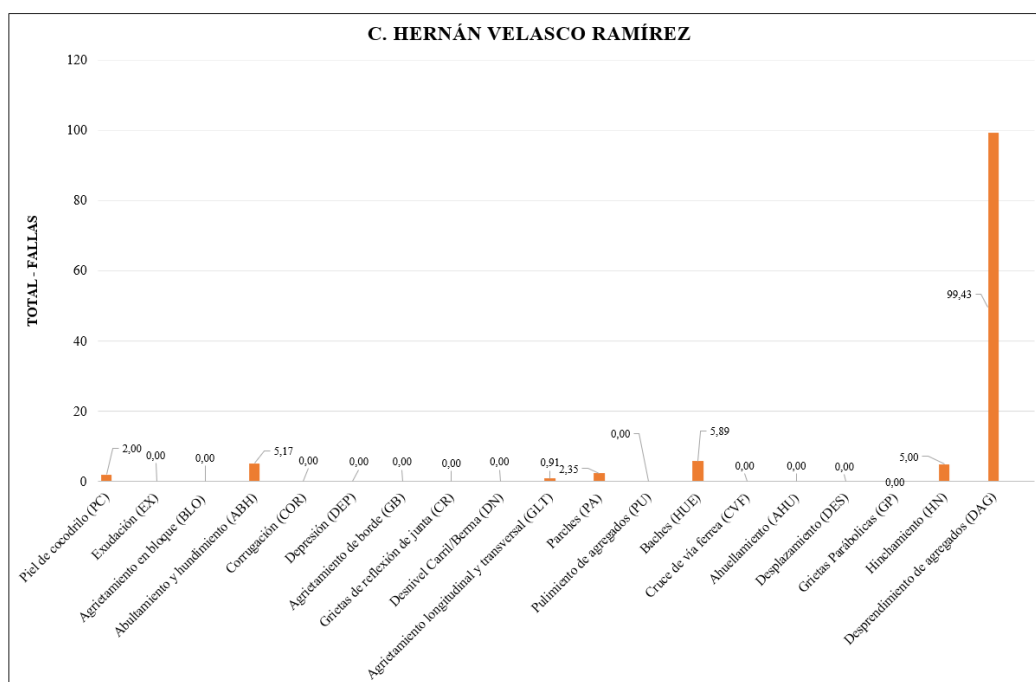
Ilustración 20: Cantidad de fallas registradas – C. Hernán Velasco Ramírez

En la calle Hernán Velasco Ramírez se registraron siete tipo de fallas en donde el 82% corresponde a desprendimiento de agregados, siendo el tipo de daño que más se a presentado. En la tabla 24 se presentan los valores finales de evaluación completando así un total de 6 tramo de carreteras diagnosticadas.

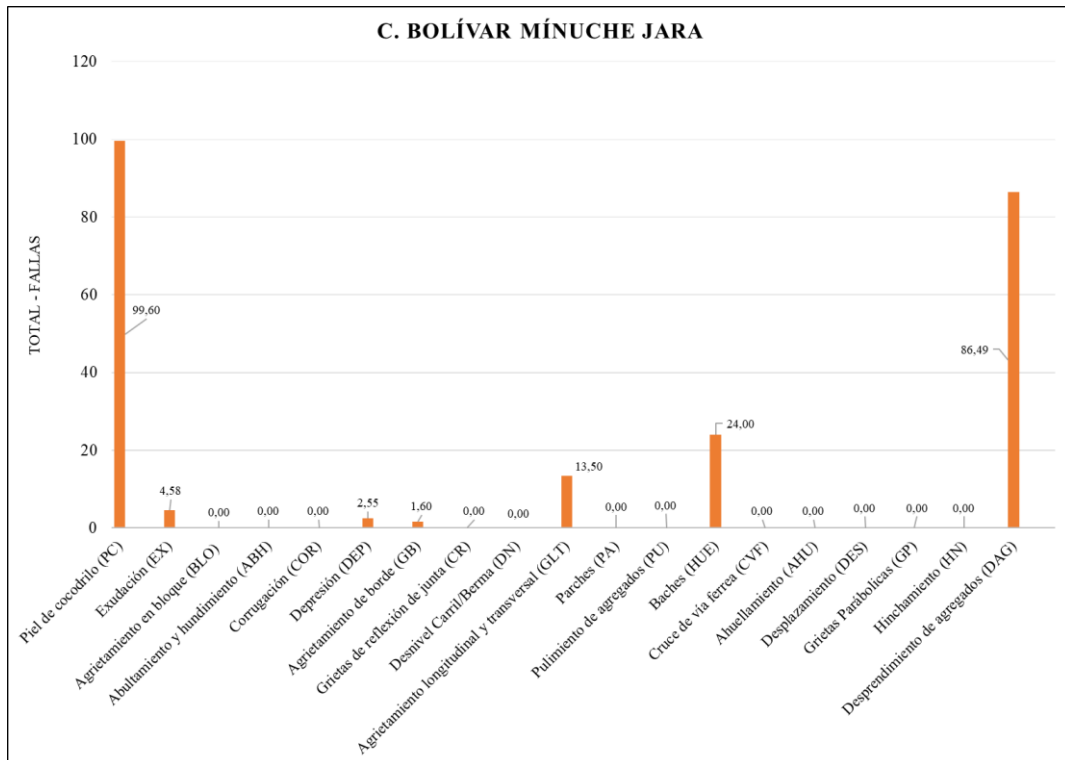
Ilustración 21: Cantidad de fallas registradas – C. Bolívar Mínuce Jara

Para la evaluación realizada en la vía C. Bolívar Mínuce Jara se obtuvieron siete fallas registradas entre ellas, piel de cocodrilo, exudación, depresión, agrietamiento en borde, agrietamiento longitudinal y transversal, baches y desprendimiento de agregados, sin embargo, el 43% por ciento corresponde a ser piel de cocodrilo siendo este daño el más registrado para la evaluación de este tramo.
