FACULTAD DE INGENIERÍA CIVIL

**EVALUACIÓN DEL PAVIMENTO EN EL TRAMO DE CARRETERA ELOY
ALFARO COMPRENDIDA ENTRE GUAYAS Y LA TRONCAL DE LA
COSTA EN LA CIUDAD DE SANTA ROSA.**

An average PCI was determined for all 24 sample units analyzed, yielding an evaluation result of 45.75 classification REGULAR. Consequently, it was concluded that the recommended intervention technique according to ASTM standards is rehabilitation, thus generating a long-term solution for mobility.

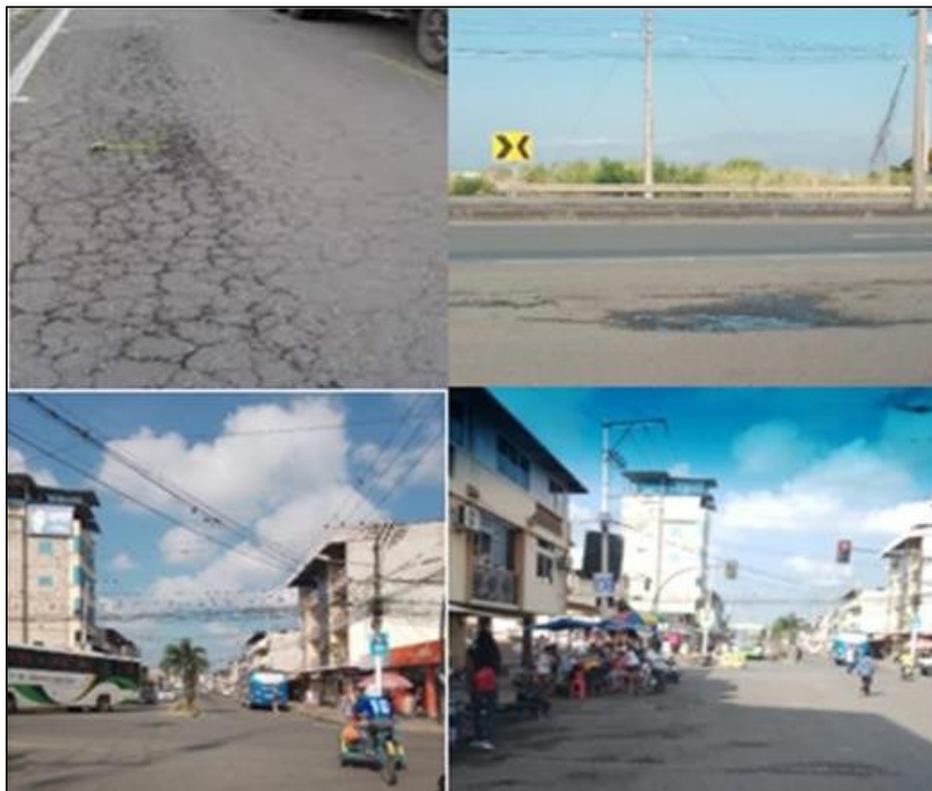
Ilustración 4: Condición actual del pavimento, calle Eloy Alfaro, Santa Rosa.

La Calle Eloy Alfaro es una vía de vital importancia ya que por ella se trasladan los vehículos de transporte público que ingresan y salen constantemente por toda la ciudad de Santa Rosa. La Falta de mantenimiento del pavimento a ocasiona gran malestar en la población al tener que esquivar los baches que presenta la vía Eloy Alfaro para poder transitar en ella.

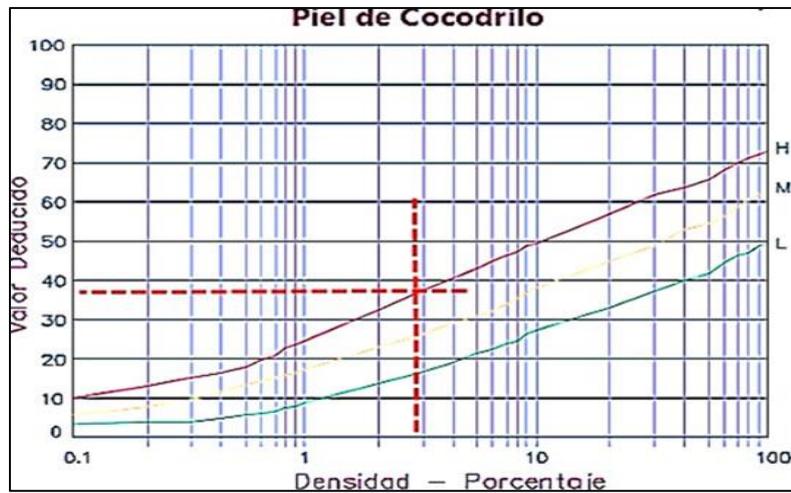
Ilustración 7: Determinación del valor deducido para piel de cocodrilo muestra 1 del tramo1.

$$\text{Densidad}(d) = \frac{T}{A1} * 100 = 2,96 \%$$

Valor deducido = 38

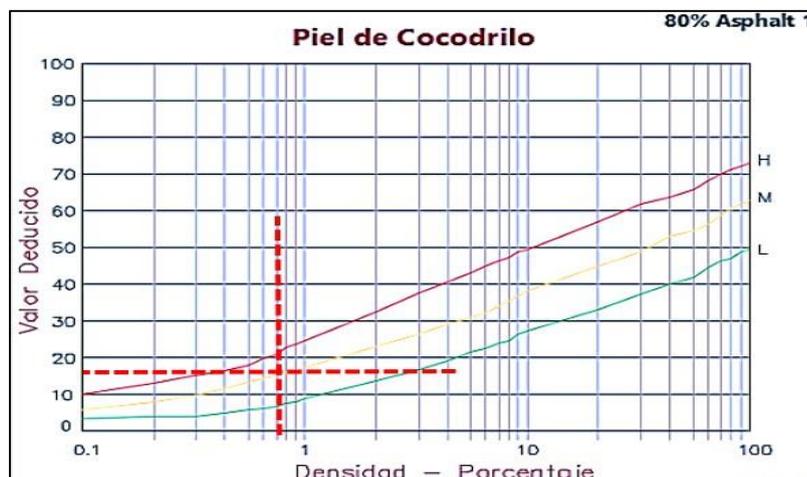
Ilustración 8: Determinación del valor deducido para piel de cocodrilo muestra 1 del tramo1.

$$\text{Densidad}(d) = \frac{T}{A1} * 100 = 0,76\%$$

Valor deducido = 16

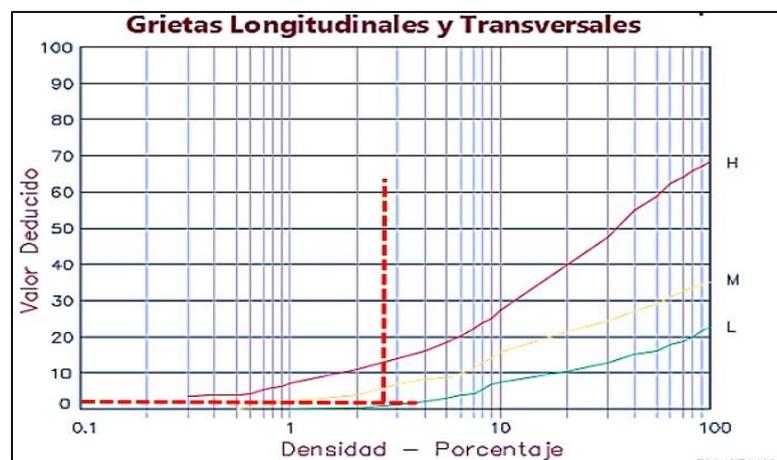
Ilustración 9: Determinación del valor deducido para grietas longitudinales y transversales de la muestra 1.

$$\text{Densidad}(d) = \frac{T}{A_1} * 100 = 2,63\%$$

Valor deducido = 1

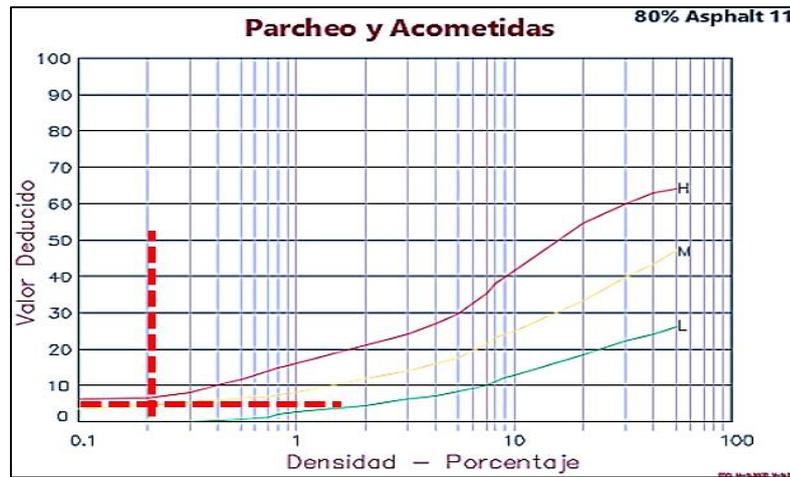
Ilustración 10: Determinación del valor deducido para parcheo de la muestra 1 del tramo1.

$$\text{Densidad}(d) = \frac{T}{A_1} * 100 = 0,23\%$$

Valor deducido = 5

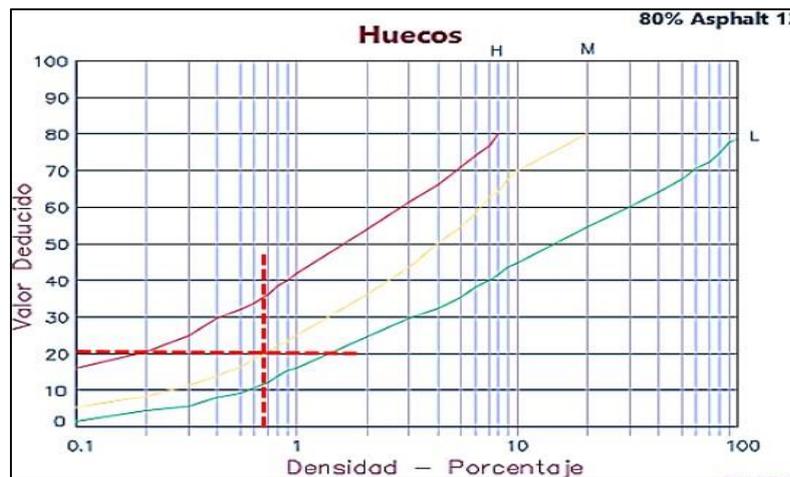
Ilustración 11: Determinación del valor deducido para huecos para la muestra 1 del tramo1.

$$\text{Densidad}(d) = \frac{T}{A_1} * 100 = 0,63\%$$

Valor deducido = 21

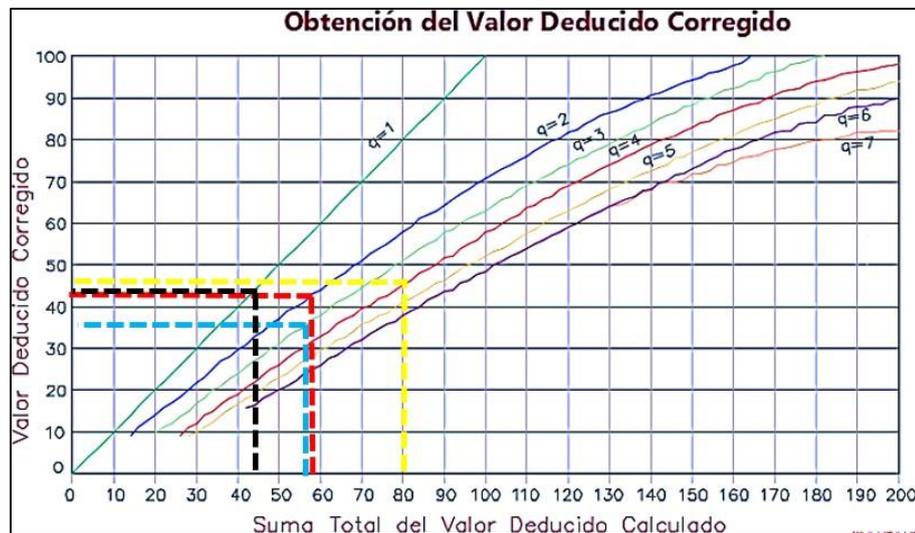
Ilustración 12: Determinación del valor deducido corregido de la muestra 1 del tramo1,

Finalmente, para obtener la calificación de la muestra, se restó a 100 el valor mayor de los valores deducidos corregidos obteniendo un valor de PCI para la muestra 1 del tramo 1 de 55 (BUENO).

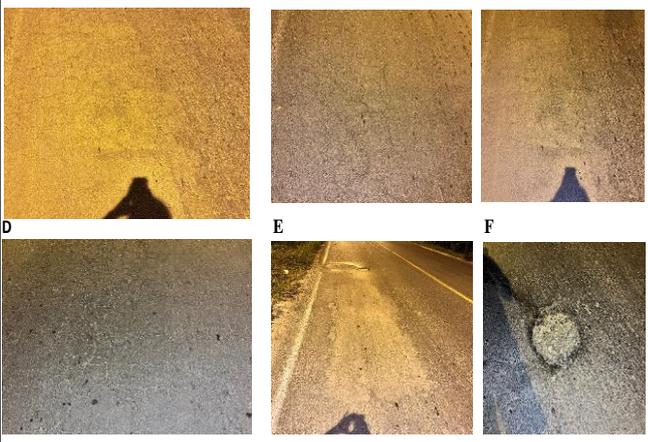
Ilustración 37: Calculo del PCI de la muestra 1 del segundo tramo.

16	Desplazamiento	m ²												
17	Grieta Parabólica	m ²												
18	Hinchamiento	m ²												
19	Desprendimiento de Agregados	m ²												
INFORMACIÓN DE FALLAS														
A	DAÑO	SEVERIDAD	UND	UBICACIÓN		ÁREA/LONGITUD/UNIDAD			CANTIDADES PARCIALES	TOTAL				
				X(m)	Y(m)	L(m)	A(m)	Und						
	1	L	m ²	0,9	3,2	4,2	5,5	-	23,10	23,10				
	1	M	m ²	2,4	1,6	3,2	3,5	-	11,20	28,70				
	1	M	m ²	10,5	17,4	3,5	5	-	17,50					
	1	H	m ²	1,6	23,5	2,8	6,5	-	18,20	18,20				
	11	H	m ²	5,1	34,5	8	7,5	-	60,00	60,00				
	13	H	m	4,8	12,5	0,9	1,5	-	1,35	1,35				
VALORES DEDUCIDOS DE FALLAS														
FALLA	SEVERIDAD	UND	CANTIDADES PARCIALES							TOTAL	DENSIDAD	VALOR DEDUCIDO		
1	L	m ²	23,10	-	-	-	-	-	-	23,10	7,70%	25		
1	M	m ²	11,20	17,50	-	-	-	-	-	28,70	9,57%	38		
10	H	m ²	18,20	-	-	-	-	-	-	18,20	6,07%	44		
11	H	m ²	60,00	-	-	-	-	-	-	60,00	20,00%	53		
13	H	m ²	1,35	-	-	-	-	-	-	1,35	0,45%	30		
										TOTAL VD=		190

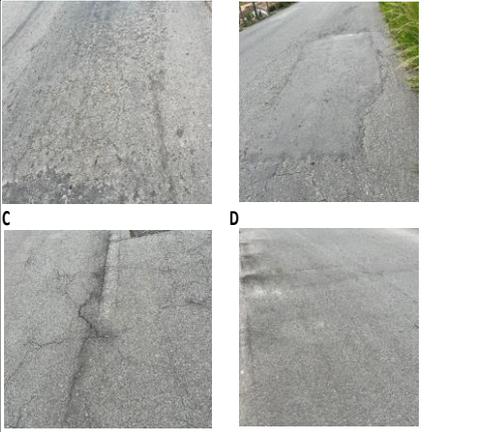
Ilustración 41: Calculo del PCI de la muestra 5 del segundo tramo.

18	Hincamiento	m2										
19	Desprendimiento de Agregados	m2										
INFORMACIÓN DE FALLAS												
	DAÑO	SEVERIDAD	UND	UBICACIÓN		ÁREA/LONGITUD/UNIDAD			CANTIDADES PARCIALES	TOTAL		
				X(m)	Y(m)	L(m)	A(m)	Und				
A	1	M	m2	2,2	4	6	7,5	-	45,00	45,00		
B	11	M	m2	1,3	18	3	4	-	12,00	12,00		
C	4	M	m2	4,5	25	2,4	3,5	-	8,40	8,40		
D	5	M	m2	7	38	2	3	-	6,00	6,00		
VALORES DEDUCIDOS DE FALLAS												
FALLA	SEVERIDAD	UND	CANTIDADES PARCIALES							TOTAL	DENSIDAD	VALOR DEDUCIDO
1	M	m2	45,00	-	-	-	-	-	-	45,00	15,00%	40
11	M	m2	12,00	-	-	-	-	-	-	12,00	4,00%	15
4	M	m2	8,40	-	-	-	-	-	-	8,40	2,80%	17
5	M	m3	6,00	-	-	-	-	-	-	6,00	2,00%	18
											TOTAL VD=	90
Número de valores deducidos >2(q)=			4									
Valor deducido mas alto (HVDi)=			40									
Número máximo de valores deducidos(mi)=			6,510									
VALOR DEDUCIDO CORREGIDO												
N°	VALORES DEDUCIDOS							VDT	q	VDC		
1	40	15	17	18				90	4	52		
2	40	15	17	2				74	3	48

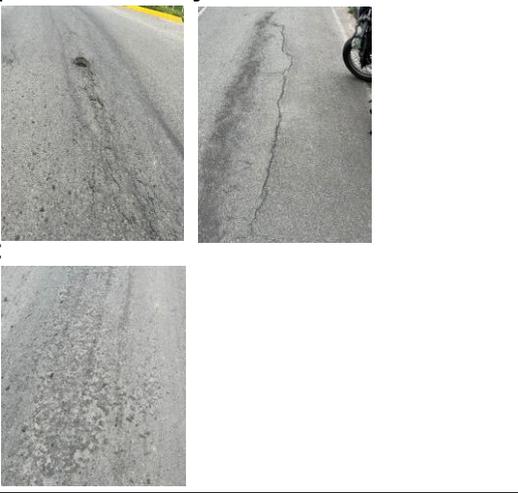
Ilustración 42: Calculo del PCI de la muestra 6 del segundo tramo.

18	Hinchamiento	m ²										
19	Desprendimiento de Agregados	m ²										
INFORMACIÓN DE FALLAS												
	DAÑO	SEVERIDAD	UND	UBICACIÓN		ÁREA/LONGITUD/UNIDAD			CANTIDADES PARCIALES	TOTAL		
				X(m)	Y(m)	L(m)	A(m)	Und				
A	4	H	m ²	3	7	8	10,4	-	83,20	83,20		
B	3	H	m ²	8	19	12	8,1	-	97,20	97,20		
C	2	H	m ²	5,2	28	5,5	8,5	-	46,75	46,75		
VALORES DEDUCIDOS DE FALLAS												
FALLA	SEVERIDAD	UND	CANTIDADES PARCIALES							TOTAL	DENSIDAD	VALOR DEDUCIDO
4	H	m ²	83,20	-	-	-	-	-	-	83,20	27,73%	78
3	H	m ²	97,20	-	-	-	-	-	-	97,20	32,40%	40
2	H	m ²	46,75	-	-	-	-	-	-	46,75	15,58%	22
										TOTAL VD=	140	
Número de valores deducidos >2(q)=			3									
Valor deducido mas alto (HVDi)=			78									
Número máximo de valores deducidos(mi)=			3,020									
VALOR DEDUCIDO CORREGIDO												
Nº	VALORES DEDUCIDOS							VDT	q	VDC		
1	78	40	22					140	3	83		
2	78	40	2					120	2	82		
3	78	2	2					82	1	82		
										Máximo VDC	83

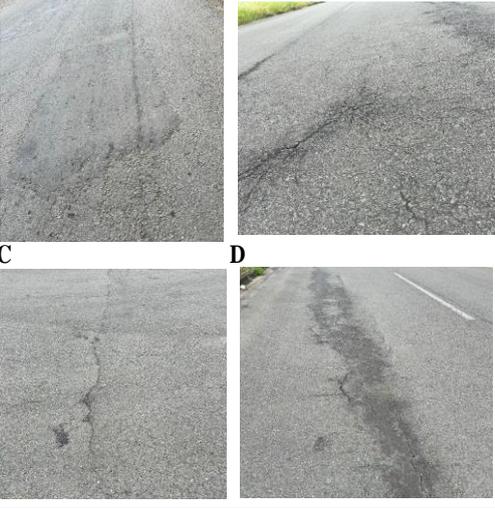
Ilustración 43: Calculo del PCI de la muestra 7 del segundo tramo.

17	Grieta Parabólica	m2											
18	Hinchamiento	m2											
19	Desprendimiento de Agregados	m2											
INFORMACIÓN DE FALLAS													
	DAÑO	SEVERIDAD	UND	UBICACIÓN		ÁREA/LONGITUD/UNIDAD			CANTIDADES PARCIALES	TOTAL			
				X(m)	Y(m)	L(m)	A(m)	Und					
A	11	H	m2	4,2	3,6	3	5,5	-	16,50	16,50			
B	3	L	m2	2,9	14,8	3,4	3,2	-	10,88	10,88			
C	3	M	m2	5	26	3,4	2,1	-	7,14	7,14			
D	3	H	m2	1,5	33,4	7,5	4,6	-	34,50	34,50			
VALORES DEDUCIDOS DE FALLAS													
FALLA	SEVERIDAD	UND	CANTIDADES PARCIALES							TOTAL	DENSIDAD	VALOR DEDUCIDO	
11	H	m2	16,50	-	-	-	-	-	-	16,50	5,50%	30	
3	L	m2	10,88	-	-	-	-	-	-	10,88	3,63%	5	
3	M	m2	7,14	-	-	-	-	-	-	7,14	2,38%	8	
3	H	m3	34,50	-	-	-	-	-	-	34,50	11,50%	33	
										TOTAL VD=	43		
Número de valores deducidos >2(q)=			4										
Valor deducido mas alto (HVDi)=			33										
Número máximo de valores deducidos(mi)=			7,153										
VALOR DEDUCIDO CORREGIDO

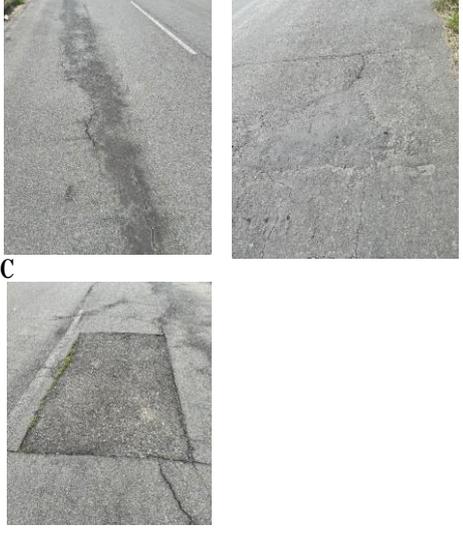
Ilustración 45: Calculo del PCI de la muestra 9 del segundo tramo

18	Hinchamiento	m2										
19	Desprendimiento de Agregados	m2										
INFORMACIÓN DE FALLAS												
	DAÑO	SEVERIDAD	UND	UBICACIÓN		ÁREA/LONGITUD/UNIDAD			CANTIDADES PARCIALES	TOTAL		
				X(m)	Y(m)	L(m)	A(m)	Und				
A	3	H	m2	2,6	6,5	7	5,4	-	37,80	37,80		
B	11	M	m2	10,2	17,8	2,5	3,6	-	9,00	9,00		
C	11	H	m2	5,2	25,9	3,8	5,2	-	19,76	19,76		
VALORES DEDUCIDOS DE FALLAS												
FALLA	SEVERIDAD	UND	CANTIDADES PARCIALES						TOTAL	DENSIDAD	VALOR DEDUCIDO	
3	H	m2	37,80	-	-	-	-	-	-	37,80	12,60%	26
11	M	m2	9,00	-	-	-	-	-	-	9,00	3,00%	13
11	H	m2	19,76	-	-	-	-	-	-	19,76	6,59%	34
										TOTAL VD=		73
Número de valores deducidos >2(q)=			3									
Valor deducido mas alto (HVDi)=			34									
Número máximo de valores deducidos(mi)=			7,061									
VALOR DEDUCIDO CORREGIDO												
N°	VALORES DEDUCIDOS								VDT	q	VDC	
1	26	13	34						73	3	47	
2	26	13	2						41	2	30	
3	26	2	2						30	1	30	
										Máximo VDC	47

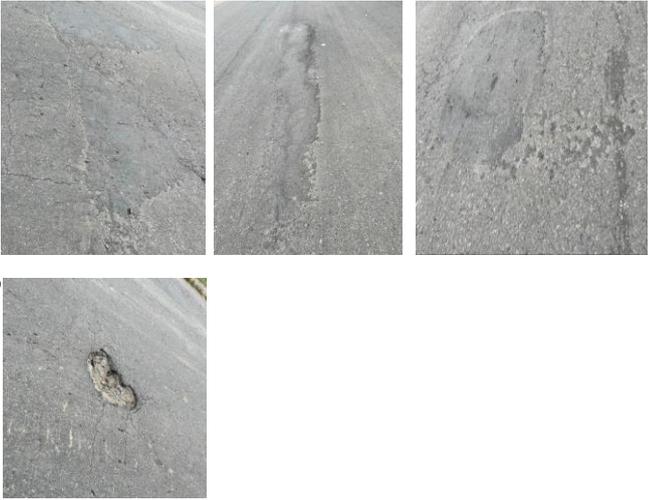
Ilustración 50: Calculo del PCI de la muestra 5 del tercer tramo

19	Desprendimiento de Agregados	m2											
INFORMACIÓN DE FALLAS													
	DAÑO	SEVERIDAD	UND	UBICACIÓN		ÁREA/LONGITUD/UNIDAD			CANTIDADES PARCIALES	TOTAL			
				X(m)	Y(m)	L(m)	A(m)	Und					
A	3	M	m2	5,4	10,3	2,5	2,7		6,75	6,75			
B	11	H	m2	2,4	20	0,6	3		1,80	2,40			
C	11	H	m2	2,8	5,7	0,6	1		0,60				
D	13	M	und	3,7	30,9			1	1,00	1,00			
VALORES DEDUCIDOS DE FALLAS													
FALLA	SEVERIDAD	UND	CANTIDADES PARCIALES							TOTAL	DENSIDAD	VALOR DEDUCIDO	
3	M	m2	6,75							6,75	2,14%	5	
11	H	m2	1,80	0,60						2,40	0,76%	15	
13	M	und	1,00							1,00	0,32%	13,5	
										TOTAL VD=		33,5	
Número de valores deducidos >2(q)=			3										
Valor deducido mas alto (HVDi)=			15										
Número máximo de valores deducidos(mi)=			8,806										
VALOR DEDUCIDO CORREGIDO													
Nº	VALORES DEDUCIDOS									VDT	q	VDC	
1	5	15	13,5							33,5	3	17	
2	5	13,5	2							20,5	2	16,5	
3	5	2	2							9	1	10	
4
