UNIVERSIDAD TÉCNICA DE MACHALA

MAESTRÍA EN INGENIERÍA CIVIL

**METODOLOGÍA PARA LA EVALUACIÓN DE SUPERESTRUCTURA DE
PUENTES METÁLICOS EN VÍAS DE PRIMER ORDEN**

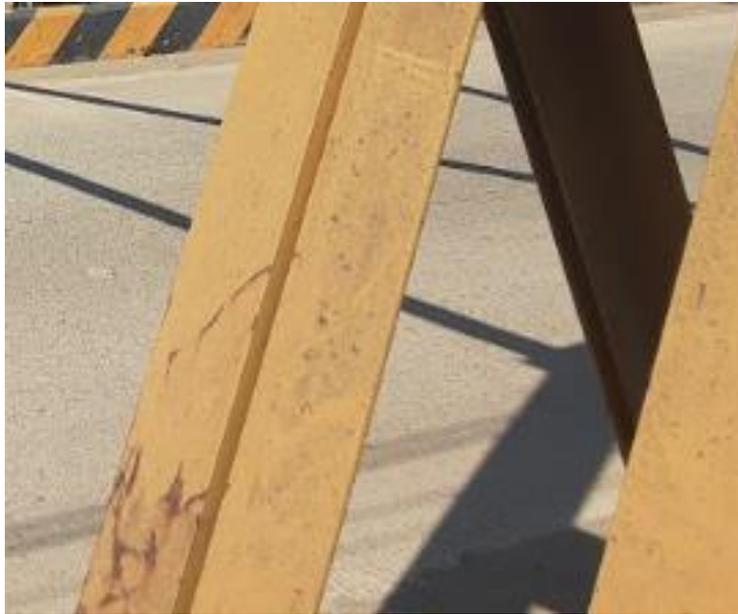
Ilustración 6 Condición de celosía

Debido a los factores como la humedad y salinidad presentes en el puente se evidencia la corrosión en varios puntos inferiores de las celosías, respecto a los demás criterios no se presentan fallos considerables en las celosías.

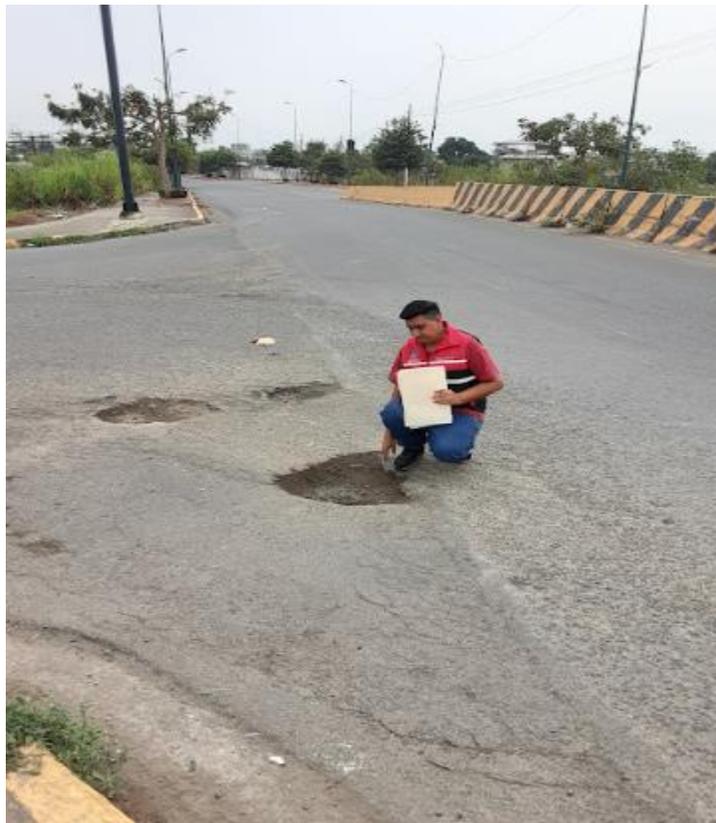
Ilustración 7 Observación de la superficie

Mediante la revisión del tablero la superficie se encuentra con depósitos de agua y restos de basura, en lo que se refiere a la acera se encuentra con humedad y suciedad, respecto al bordillo se visualiza agrietamientos, además se observa que la baranda y el bordillo presentan en varias zonas desprendimientos en la pintura, debido a la humedad, restos de basura se está obstaculizando la circulación del agua por el drenaje y por ultimo respecto a la iluminación no se presenta ningún deterioro.

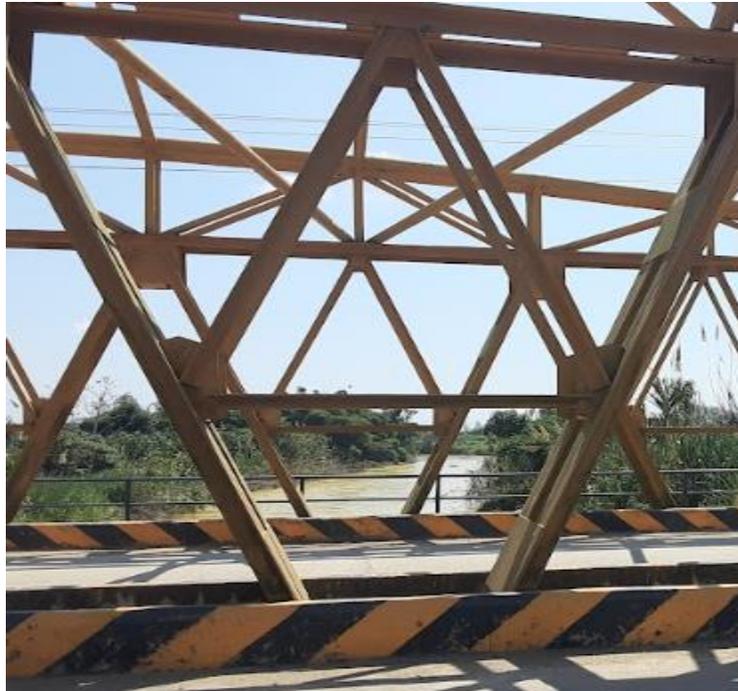
Ilustración 8 Estado de Puntales, Refuerzos y Celosía

Se visualiza una leve cantidad de corrosión superficial en el puente, en las zonas extremas de los refuerzos laterales y pórticos, en lo que se refiere a demás factores no se presencia ninguna novedad que pueda perjudicar la estructura del puente.

En lo que se refiere a la evaluación de los puntales presentan una leve corrosión en sus lados extremos y respecto a los demás criterios de inspección no se encontró deterioro significativo que pueda perjudicar al funcionamiento de las estructuras.

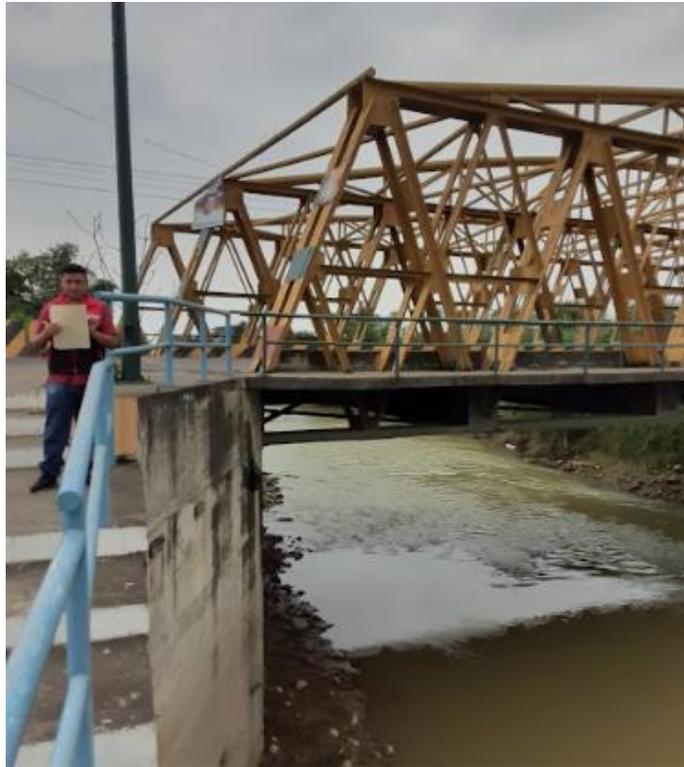
Ilustración 12 Observación de las vigas

Durante las inspecciones de la superestructura del Puente Metálico del Rio Pital no se encontraron daños graves que pudieran amenazar el puente, ya que en las vigas tanto longitudinales como transversales no se visualiza la presencia de fallas que producen pandeo, fatiga o falla plástica. Respecto a los extremos de las vigas se observa corrosión en pequeñas cantidades
