**EVALUACIÓN DE LA ESTRUCTURA DEL PAVIMENTO EN LA VÍA  
TRANSNVERSAL SUR E-50 EN EL TRAMO LA AVANZADA-TORATA,  
CANTÓN SANTA ROSA**

**PROYECTOS TÉCNICOS**

**ERAS ORTEGA ANDY DAMIAN  
INGENIERO CIVIL**

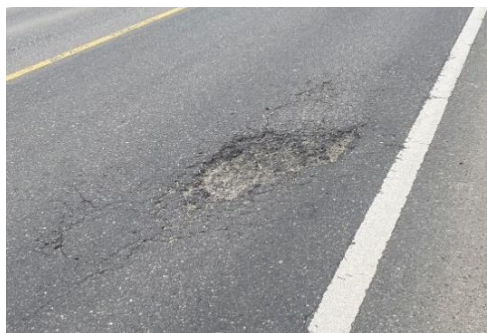
Ilustración 4 :Estado de la Vía

Al ser una vía de gran importancia, los usuarios manifiestan la inconformidad en el confort de la vía en ciertos tramos donde existe diferentes fallas en la capa de rodadura y esto conlleva a que los usuarios prolonguen su tiempo de viaje, también esto afecta la economía no solo del sector si no de la parte alta de la Provincia ya que una vía en mal estado afecta directa e indirectamente al desarrollo de la población.

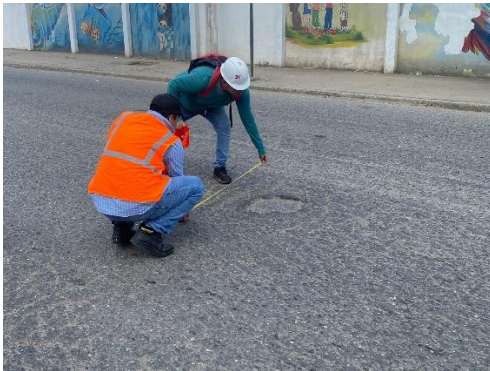
Ilustración 8: Identificación de fallas

Las fallas identificadas en la zona de estudio se detallan en el gráfico. las cuales constan de un 44% constituido por Parcheo es la que prevalece en todas las unidades de muestreo, seguida de la piel de cocodrilo con el 29% también consta de un 13% de huecos todos estos análisis se reflejaron mediante la recolección de datos y posterior procesamiento de los resultados obtenidos.

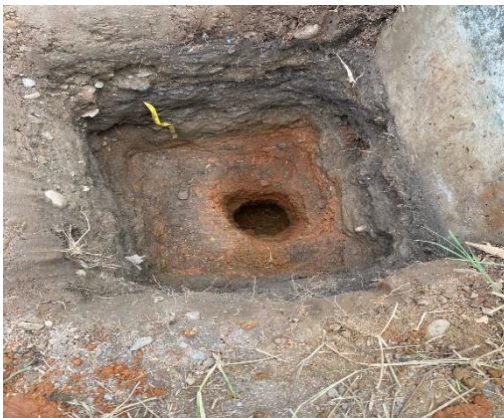
Ilustración 10 Calicata 1

El ensayo que determina la clasificación de suelo mediante la Norma SUCS(Sistema Unificado de Clasificación de suelos),mediante el cálculo de los índices de plasticidad el cual cuenta con 6 y un límite líquido de 25.8 % lo cual lo clasifica como un suelo (SM),para determinar el CBR en la subrasante se emplea el ensayo de Proctor modificado para lo cual se realizó la compactación con energías de 56,25 y 12 golpes empezando con un porcentaje de humedad 3% por lo cual mediante la curva se obtiene una densidad seca máxima de 1.52 gr/cm<sup>3</sup> y un porcentaje de humedad del 11.55 lo cual será el punto de partida para iniciar con el CBR de diseño. El valor *CBR* (coeficiente de carga de California) es un indicador relevante del suelo en la capa de la subrasante el cual es de gran importancia para el diseño de pavimentos.(Tenpe & Patel, 2020),la categorización de la zona estudio en la que se ejecutó la toma de muestras en su capa de subrasante se obtuvo un resultado de 7.98 % lo cual entra en la clasificación de Regular lo cual da para que pueda asentarse la estructura de pavimento.
