**EVALUACIÓN DEL PAVIMENTO DE LA AVENIDA CIRCUNVALACIÓN  
NORTE DESDE LA AVENIDA LA PRIMAVERA HASTA LA AVENIDA 10  
DE AGOSTO, MACHALA**

**CASTILLO MONCADA ALEXANDER JOAO  
INGENIERO CIVIL**

**MACHALA  
2024**

# Evaluación del pavimento de la avenida Circunvalación Norte desde la avenida La Primavera hasta la avenida 10 de Agosto, Machala

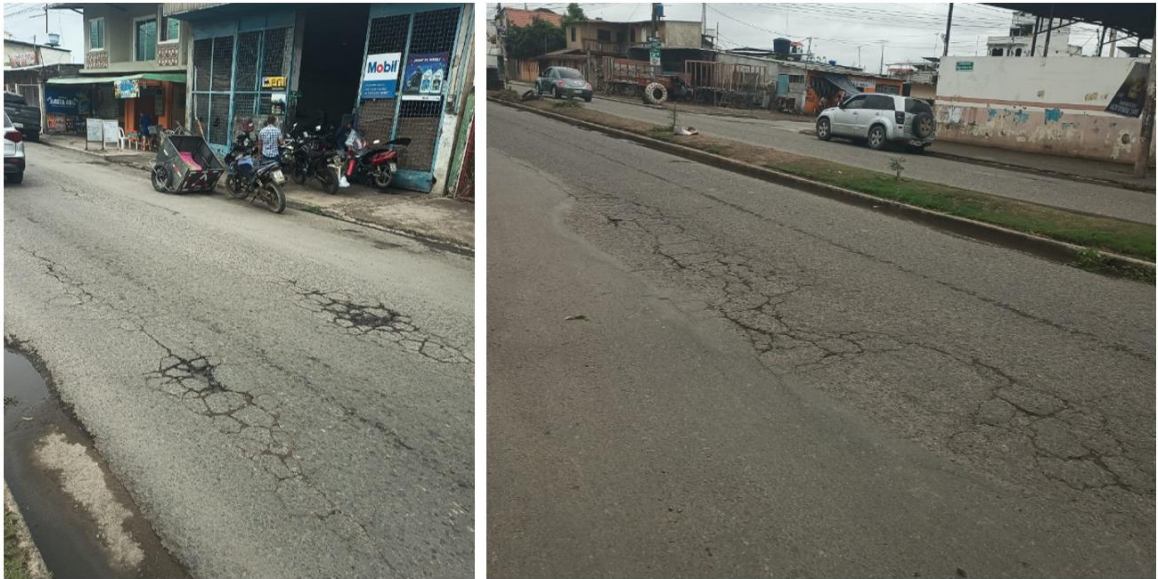
**Ilustración 3:** Situación actual de la Av. Circunvalación Norte entre la Av. La Primavera y la Av. 10 de Agosto

La avenida Circunvalación Norte es una de las vías de comunicación más importantes para el ingreso y salida de vehículos de la ciudad, por ende, existe un alto flujo vehicular. La estructura superficial del pavimento no ha tenido un mantenimiento vial adecuado por lo que ha ocasionado un gran malestar a la ciudadanía por el deterioro de la vía, desprendimiento en las capas del pavimento, bacheos que no duran lo requerido por la norma, drenajes insuficientes e inadecuados, ocasionando como resultado bajos niveles de serviciabilidad.

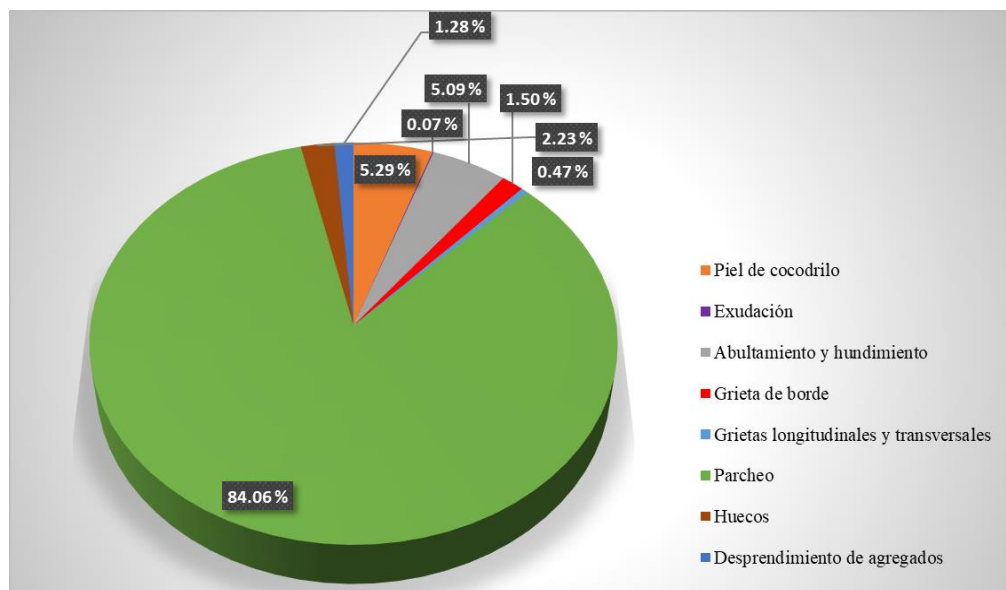
**Ilustración 24:** Fallas registradas en las unidades de muestra

Se ve reflejado en la ilustración anterior, que el parcheo tiene el 84.06% de influencia total de las fallas. Esto se puede deducir observando que, en todo el tramo de la vía estudiado, desde el sentido de la Av. La Primavera hasta la Av. 10 de Agosto existe un bacheo a lo largo del pavimento, teniendo un ancho variable entre 1.5 metros a 3 metros. En cambio, la exudación es la falla con menor representación ya que se encuentra presente solo en el 0.07% de la vía estudiada. Se debe tomar en cuenta que las fallas no registradas pueden ser que tengan presencia en los demás segmentos de la vía que no se analizó, ya que el método del PCI indico que se deben realizar 14 unidades de muestreo mínimas, y entre estos podrían estar tramos en excelente estado como fallados.

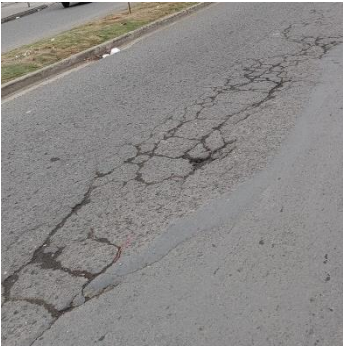
FALLAS	SEVERIDAD	OPCIÓN DE REPARACIÓN	OBSERVACIÓN	IMAGEN REPRESENTATIVA
<b>Piel de Cocodrilo</b>	L	Sello superficial. Sobre carpeta	Realizar previamente una evaluación estructural

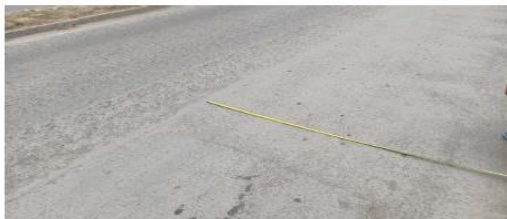
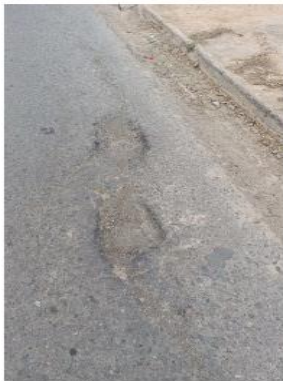
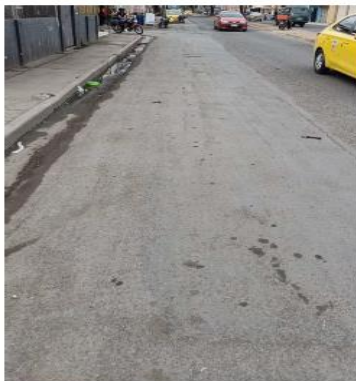
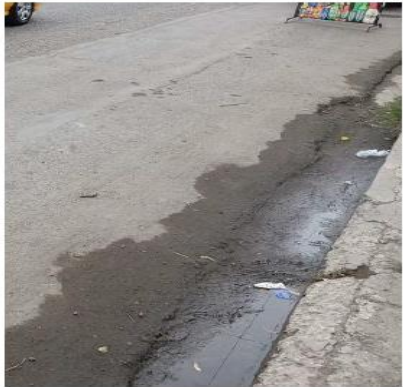
Valores deducidos de la unidad de muestreo 4

FALLA	SEVERIDAD	UNIDAD	LARGO	ANCHO	PROFUNDIDAD	CANTIDADES PARCIALES	TOTAL	DENSIDAD	VALOR DEDUCIDO	
PC	L	m²	3.00	0.04		0.12	0.12	0.04	2.40	
PA	M	m²	18.00	2.50		45.00	45.00	14.88	33.60	
HUE	M	unid.	2.00			2.00	2.00	0.66	17.00	
GB	H	m	1.15			1.15	1.15	0.38	7.40	
Número de valores deducidos (q) >2			4							
Valor deducido más alto (HVDi)			33.60							
Numero máximo de valores deducidos (mi)			7.1							
CALCULO DE VALOR CORREGIDO DEDUCIDO										
Nº	VALORES DEDUCIDOS				VDI	q	VDC			
1	33.60	17.00	7.40	2.40	60.40	4	33.24			
2	33.60	17.00	7.40	2.00	60.00	3	37.70			
3	33.60	17.00	2.00	2.00	54.60	2	42.10			
4	33.60	2.00	2.00	2.00	39.60	1	39.40			
MAXIMO VDC							42.1			
ÍNDICE DE CONDICIÓN DE PAVIMENTO (PCI)					PCI=	100-(MAXIMO VDC)				
					PCI=	57.9				
CONDICIÓN DEL ESTADO DEL PAVIMENTO					BUENO					
ANEXOS

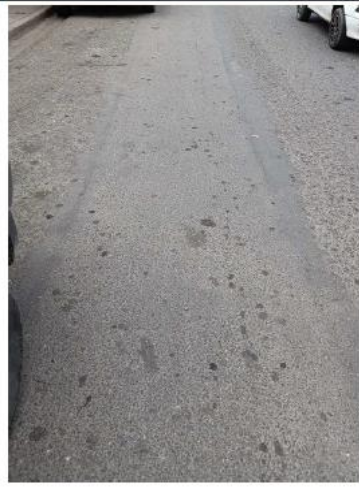
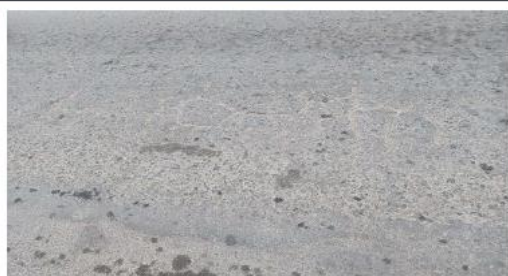
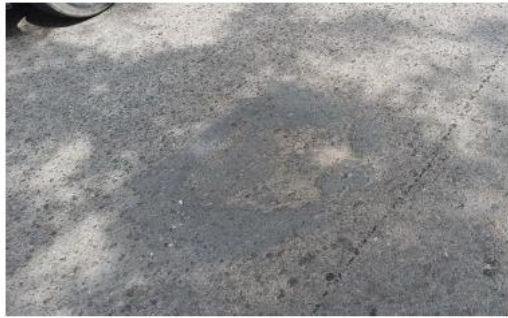
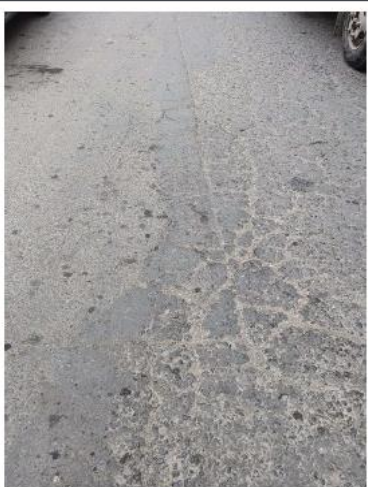
## Valores deducidos de la unidad de muestreo 12

FALLA	SEVERIDAD	UNIDAD	LARGO	ANCHO	PROFUNDIDAD	CANTIDADES PARCIALES	TOTAL	DENSIDAD	VALOR DEDUCIDO	
DAG	H	m²	0.95	0.70		0.67	0.67	0.22	9.16	
PC	H	m²	8.00	0.90		7.20	8.67	2.87	44.80	
PC	H	m²	2.10	0.70		1.47				
PA	M	m²	18.00	1.50		27.00	27.00	8.93	29.88	
Número de valores deducidos (q) >2				3						
Valor deducido más alto (HVDi)				44.80						
Numero máximo de valores deducidos (mi)				6.07						
CALCULO DE VALOR CORREGIDO DEDUCIDO										
N°	VALORES DEDUCIDOS					VDI	q	VDC		
1	44.80	29.88	9.16			83.84	3	53.01		
2	44.80	29.88	2.00			76.68	2	55.26		
3	44.80	2.00	2.00			48.80	1	48.80		
MAXIMO VDC								55.26		
ÍNDICE DE CONDICIÓN DE PAVIMENTO (PCI)						PCI=	100-(MÁXIMO VDC)			
CONDICIÓN DEL ESTADO DEL PAVIMENTO						PCI=	44.74			
CONDICIÓN DEL ESTADO DEL PAVIMENTO						REGULAR				
ANEXOS
