**Análisis de patología del pavimento de la Av. Panamericana Sur desde el redondel norte hasta el redondel sur, Cantón El Guabo, provincia de El Oro.**

**PROYECTOS TÉCNICOS**

**GUERRA GAONA ANGELLO ISRAEL  
INGENIERO CIVIL**

**MACHALA  
2024**

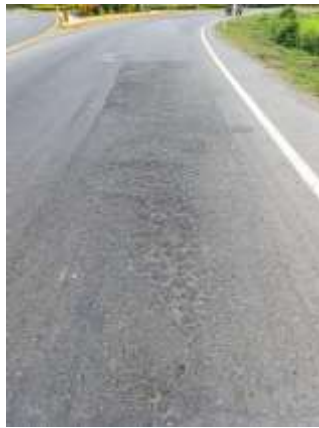
<p>Parcheo</p> </div> <div style="text-align: center;">

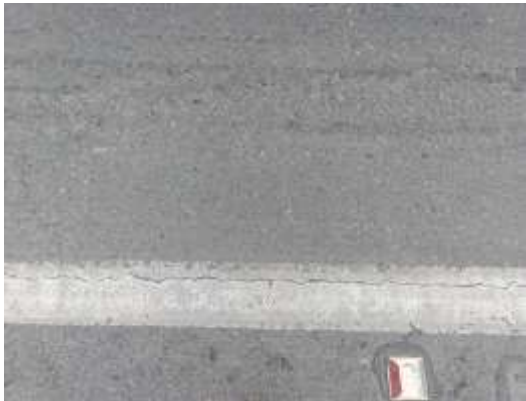
<p>Grieta de borde</p> </div> </div>

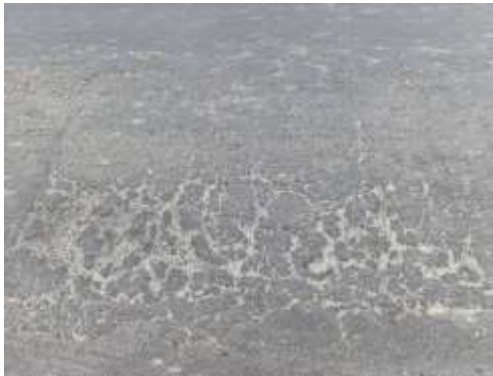
<p>Piel de cocodrilo</p> </div> <div style="text-align: center;">

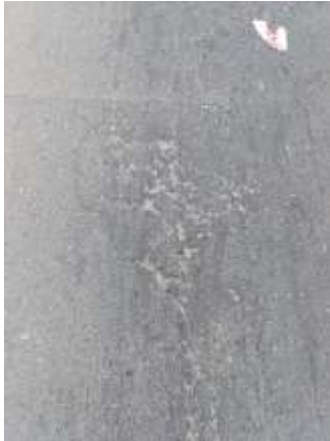
<p>Grieta longitudinal</p> </div> </div>

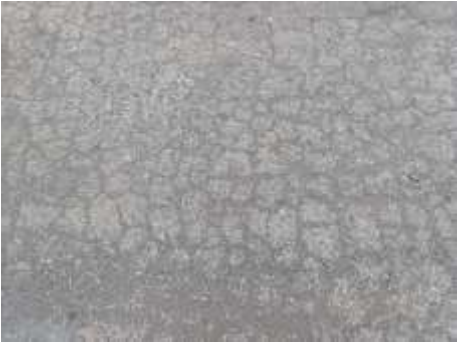
<p>Piel de cocodrilo</p> </div> <div style="text-align: center;">

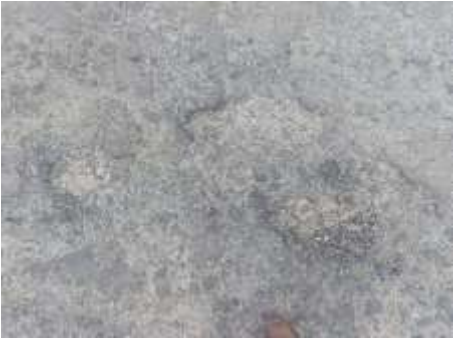
<p>Huecos</p> </div> </div> <div style="text-align: center; margin-top: 20px;">

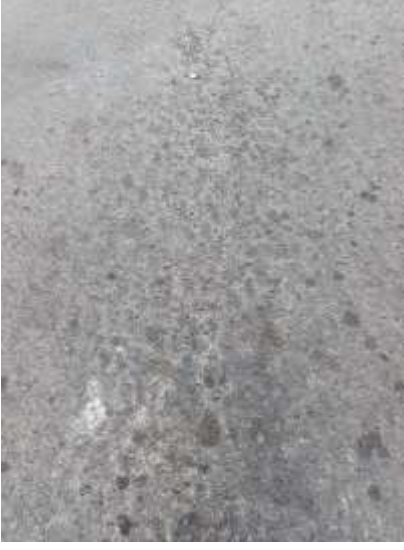
Anexos 20 - Registro fotográfico de fallas en el Tramo 1 - Sección 8

Piel de cocodrilo

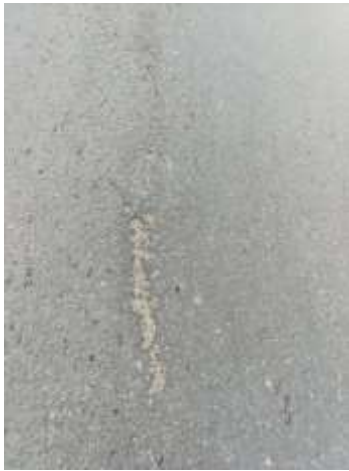
Anexos 22 - Registro fotográfico de fallas en el Tramo 1 - Sección 10

Grieta longitudinal

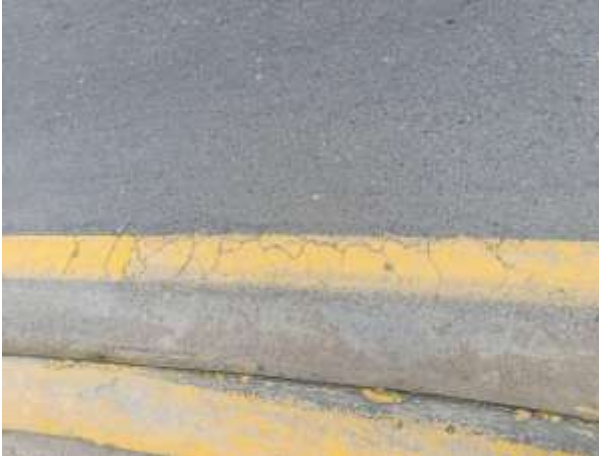
Anexos 23 - Registro fotográfico de fallas en el Tramo 1 - Sección 11

Grieta de borde		m	L	4.30	1.84	3	3	1	
							m	9.9	
CALCULO DEL PCI									
VALORES DEDUCIDOS							TDV	q	CDV
3							3	1	3
							CDV <sub>MAX</sub>	3	
							PCI	97	
							<b>CLASIFICACION</b>		
							<b>EXCELENTE</b>

Grieta de borde

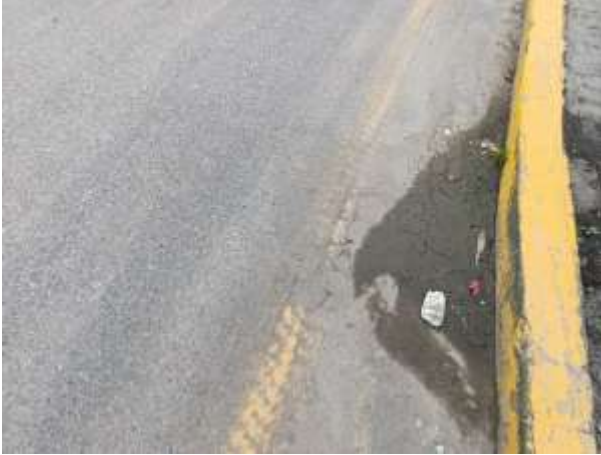
Anexos 24 - Registro fotográfico de fallas en el Tramo 1 - Sección 12

VALORES DEDUCIDOS DE FALLAS EXISTENTES										
Falla	U	Severidad	Total	Densidad (d%)	VD	VDT	q			
Abultamientos y hundimientos.	m	M	1.70	0.69	9	9	1			
						m	9.4			
CALCULO DEL PCI										
VALORES DEDUCIDOS								TDV	q	CDV
9								9	1	9
								CDV <sub>MAX</sub>	9	
								PCI	91	
<b>CLASIFICACION</b>										
<b>EXCELENTE</b>

Abultamiento y hundimiento

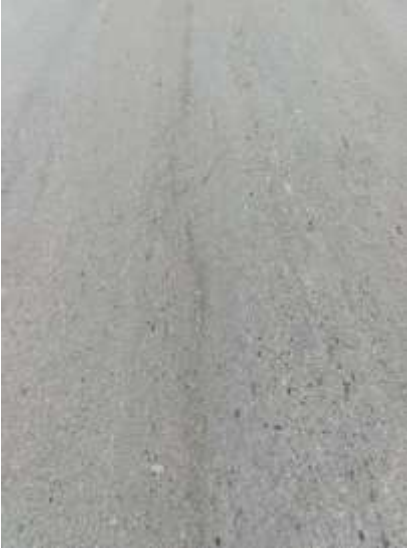
<p>Grieta longitudinal</p> </div> <div style="text-align: center;">

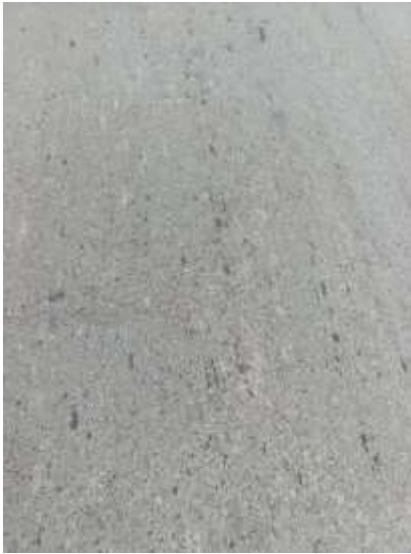
<p>Grieta transversal</p> </div> </div>
