FACULTAD DE INGENIERÍA CIVIL

EVALUACIÓN COMPARATIVA DEL ÍNDICE DE CONDICIÓN DEL  
PAVIMENTO (PCI) MEDIANTE MÉTODOS TRADICIONALES Y  
TECNOLOGIA DE DRONES EN VÍAS URBANAS

MACHALA  
2025

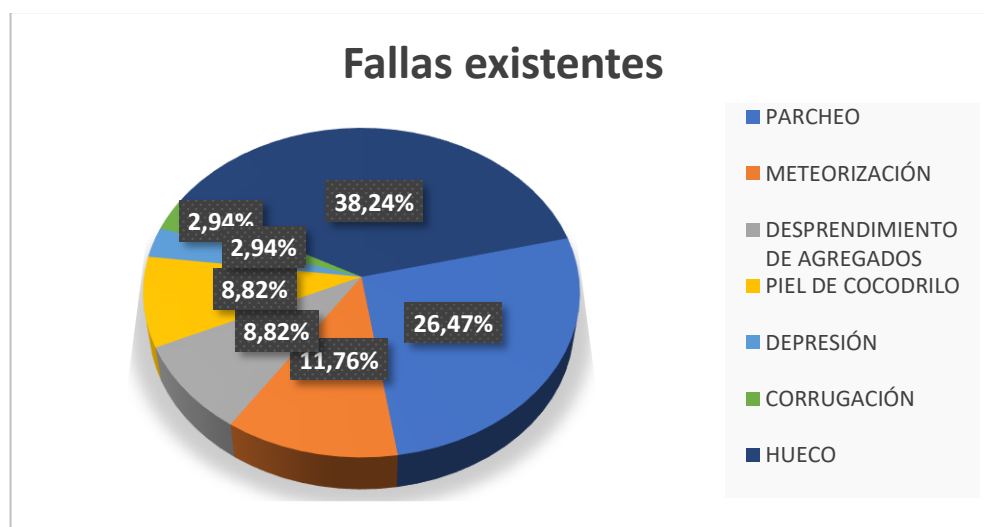
**Ilustración 6:** Fallas existentes vía Bella Rica

Según la norma ASTM D6433 y el manual del método PCI, se pueden identificar hasta 19 tipos distintos de fallas en pavimentos asfálticos. En el caso de la vía Bella Rica, se evaluaron 9 unidades de muestreo, dentro de las cuales se registró la presencia de 7 tipos de fallas. Tal como se observa en la ilustración número 6, la falla más representativa es el hueco, con un 38,24% del total, evidenciando un deterioro severo del pavimento. Por otro lado, la corrugación se presenta con el menor porcentaje, apenas un 2,94%, lo que indica una baja frecuencia de este tipo de daño en el tramo analizado.

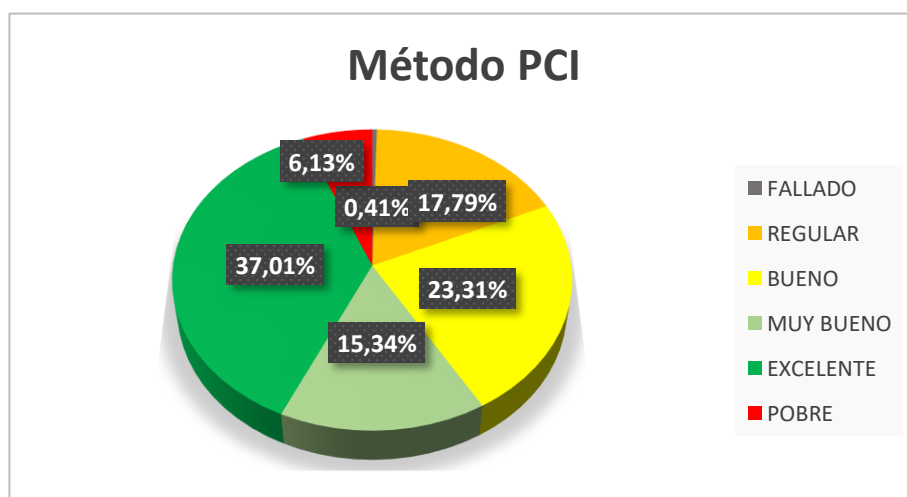
**Ilustración 7:** Clasificación de la vía método PCI

En la ilustración número 7 se muestran los resultados de la clasificación del estado actual de la vía, el cual revela que, el 37,01% de las unidades de muestra evaluadas clasifica el pavimento en estado excelente, seguido de un 23,31% en condición buena, un 17,79% regular, 15,34% muy bueno, 6,13% en estado pobre y solo un 0,41% fallado. Si bien el mayor porcentaje indica una condición excelente, este valor no refleja con precisión la verdadera situación de la vía, ya que el análisis se basa únicamente en 9 unidades de muestra distribuidas en ciertos tramos. Por lo tanto, existen zonas que no fueron evaluadas y que podrían presentar un mayor grado de deterioro, afectando la percepción real del estado general del pavimento.

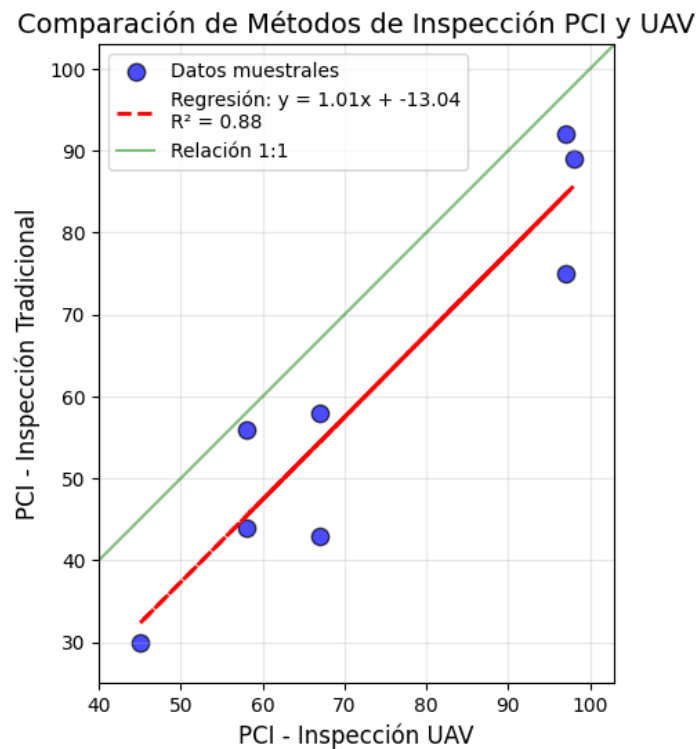
**Ilustración 20:** Gráfico de dispersión UAV vs. inspección tradicional.

La proximidad de los puntos a la bisectriz verde indica mínimas desviaciones en pavimentos con  $PCI > 70$ , donde ambos métodos convergen en precisión (Roberts, Inzerillo, et al., 2020). No obstante, en sectores deteriorados  $PCI < 40$  se observa una ligera dispersión bajo la bisectriz, fenómeno documentado por Chen et al. (2024) que atribuye esta desviación a la capacidad superior de los UAV para detectar microfisuras no registradas in situ. La pendiente de regresión (1.01) confirma que la técnica aerotransportada no introduce sesgos sistemáticos de sobre/subestimación, validando su confiabilidad métrica (Astor, Nabesima, et al., 2023).

Esta desviación se atribuye a la capacidad superior de los UAV para detectar microfisuras ( $<1\text{ mm}$ ) mediante sensores de alta resolución. La distribución de los puntos confirma que en pavimentos con  $PCI > 70$ , las mediciones se alinean estrechamente con la relación 1:1 (error promedio  $\pm 2.1$  puntos), mientras que en sectores críticos ( $PCI < 40$ ) se observan discrepancias de hasta -9 puntos PCI. Estas diferencias se explican por la limitación de la inspección visual para cuantificar daños incipientes, subregistrando hasta un 18% de áreas fisuradas según (Gaspari et al., 2023)
