FALLAS MÁS COMUNES EN SISTEMAS ESTRUCTURALES DE
DUCTILIDAD LIMITADA EN VIVIENDAS DE HASTA DOS PISOS EN
ZONAS SÍSMICAS ALTAS

QUEZADA AVALO STEFANY YOMARA
INGENIERA CIVIL

MACHALA
2019

EXAMEN COMPLEXIVO

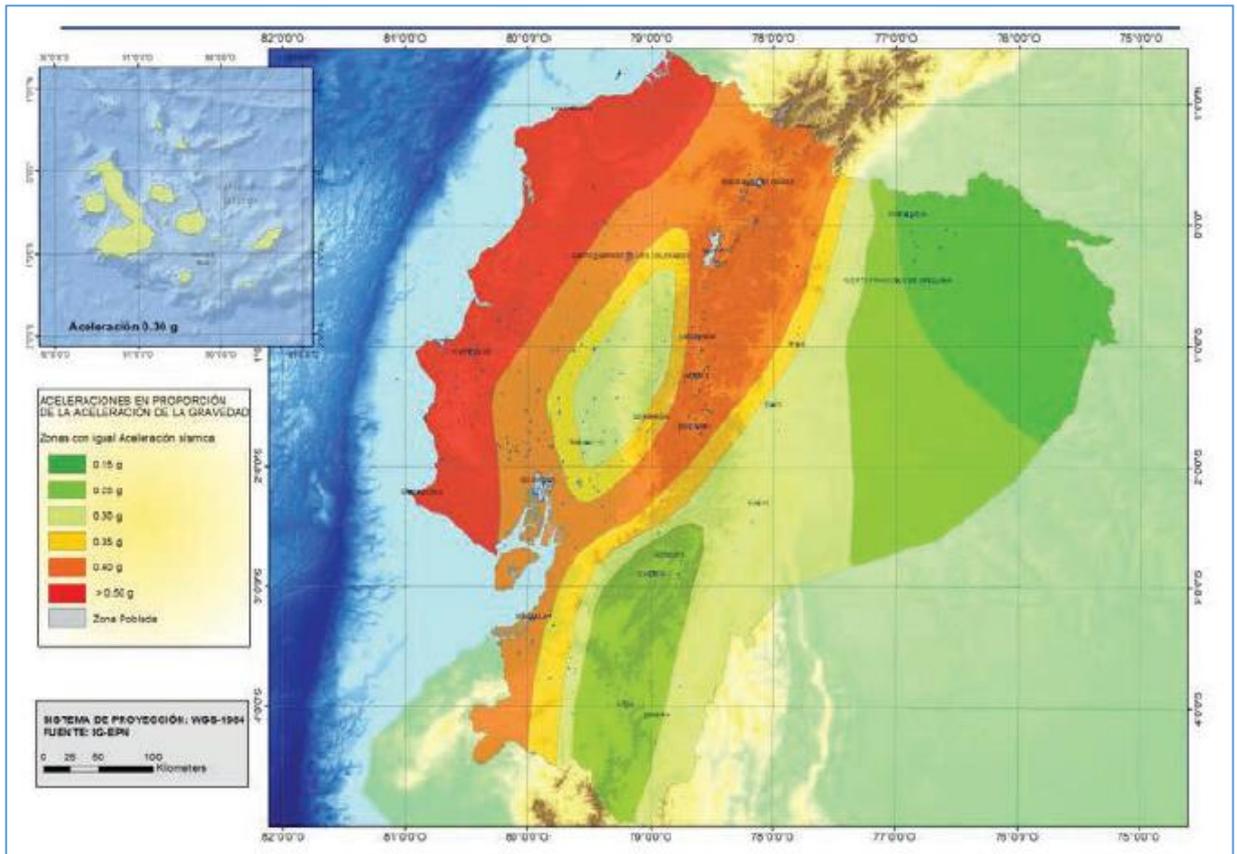
Ilustración 1. Ecuador, zonas sísmicas para propósitos de diseño. Fuente: NEC-SE-DS - Peligro sísmico

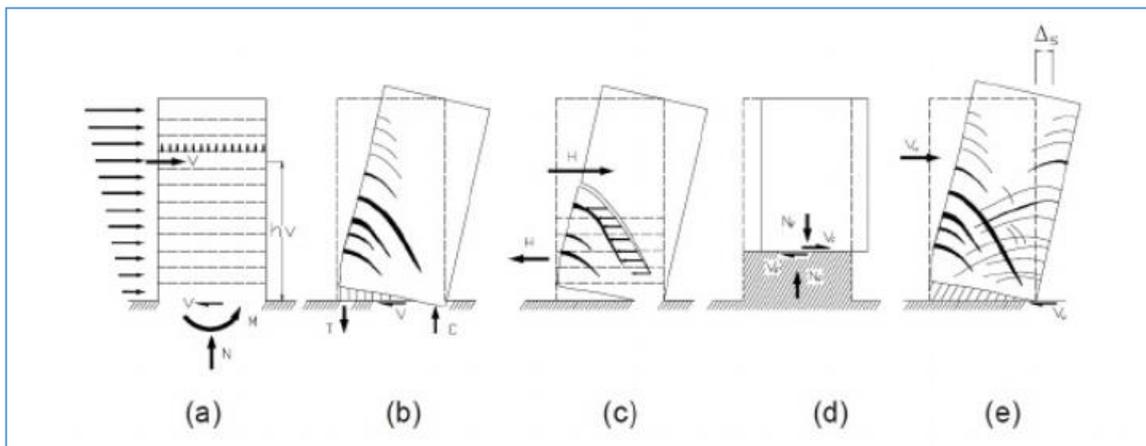
Ilustración 2. Fallas en muros estructurales portantes. Fuente: Bartolomé y Muñoz

- **(b) Falla por flexión;** comienza cuando la resistencia al corte predomina a la de flexión, se describe como una oscilación del muro en torno a sus extremos, transfiriendo toda la carga vertical al extremo comprimido causando trituración en el concreto.

- **(d) Corte-deslizamiento;** la resistencia al corte es menor a la de flexión.
- **(e) Deslizamiento en la base;** se genera porque se presentan grietas en los dos extremos del muro. [8] *(Ver ilustración 2)*

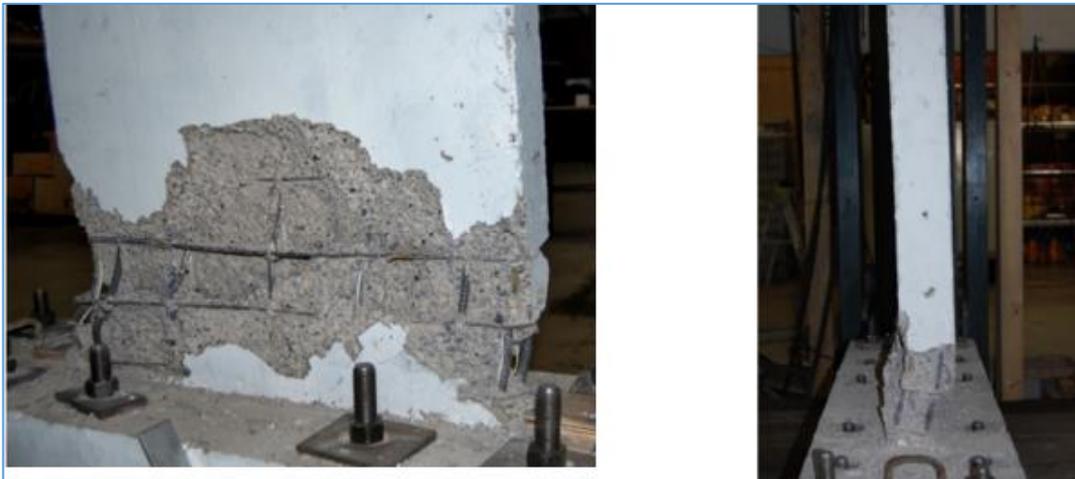
Ilustración 3. Fallas por compresión y pandeo fuera del plano. Fuente: Hube y J.C de la Llera

- **Pandeo del refuerzo y Pandeo fuera del plano del muro;** se producen después de la falla por compresión; debido a grandes alargamientos y ausencia de refuerzo transversal que limite la salida del plano. *(Ver ilustración 3)*

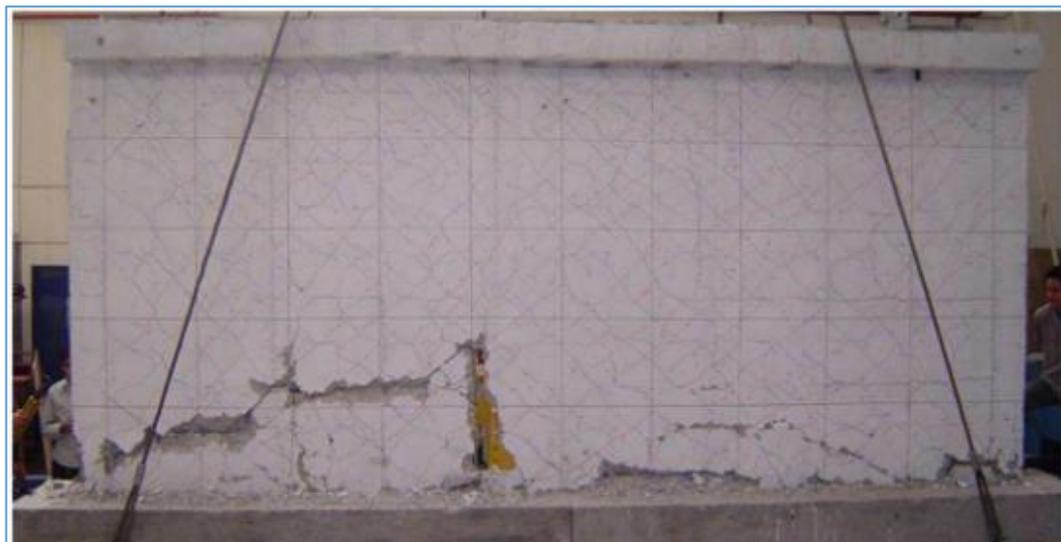
Ilustración 4. Falla por deslizamiento en la base. Fuente: Dulce García

- **Falla por deslizamiento en la base o flexión;** se da por cedencia del acero o por compresión del concreto e indica que su plastificación comienza en la base y se propaga hasta cierta altura dando lugar al colapso ya que el muro comienza a rotar como un elemento rígido alrededor de la articulación plástica. *(Ver ilustración 4)*

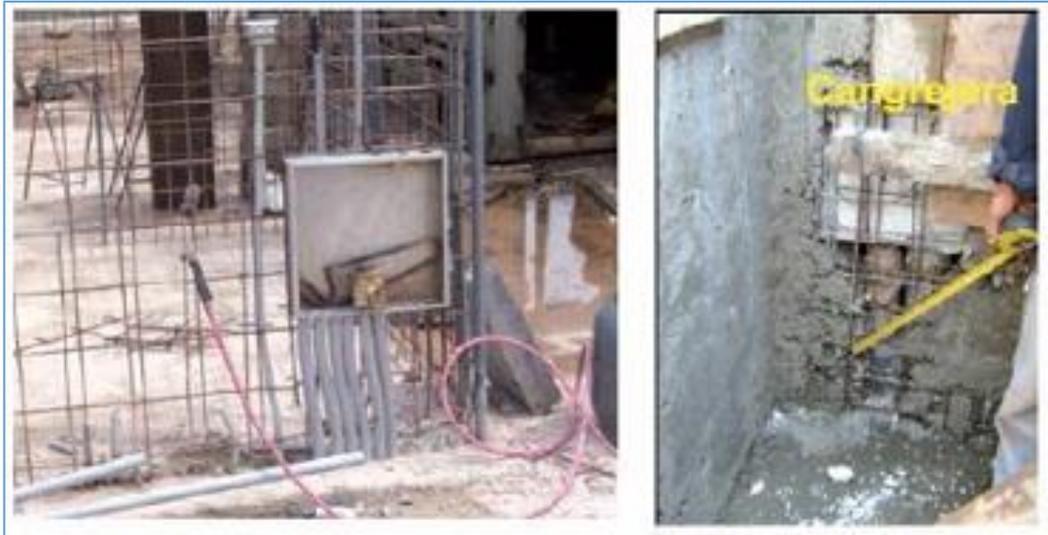
Ilustración 5. Defectos ocasionados por congestión de refuerzo, falla por cangrejeras en los talones de los muros.
Fuente: Bartolomé y Ríos.

- **Falla de cangrejeras y trituración de los talones en etapas tempranas;** se presentan por la mala compactación del concreto por congestión alta de refuerzo o por la ausencia de hermeticidad del encofrado; este tipo de falla solo se las puede reparar superficialmente, causando defectos de costo/beneficio y reducción de resistencia y rigidez sísmica. [9] *(Ver ilustración 5)*

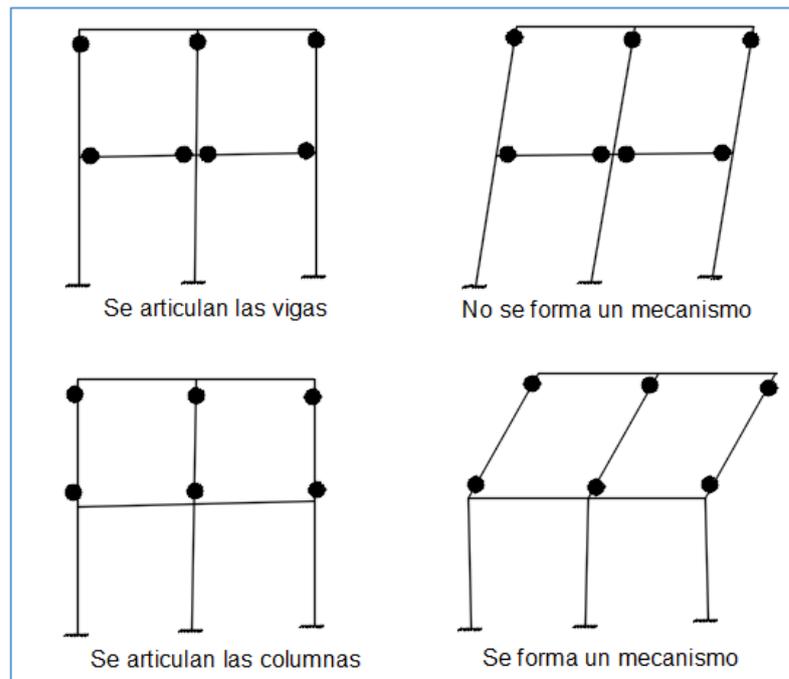
Ilustración 6. Pórticos resistentes a Momento. Fuente: Autor de este documento

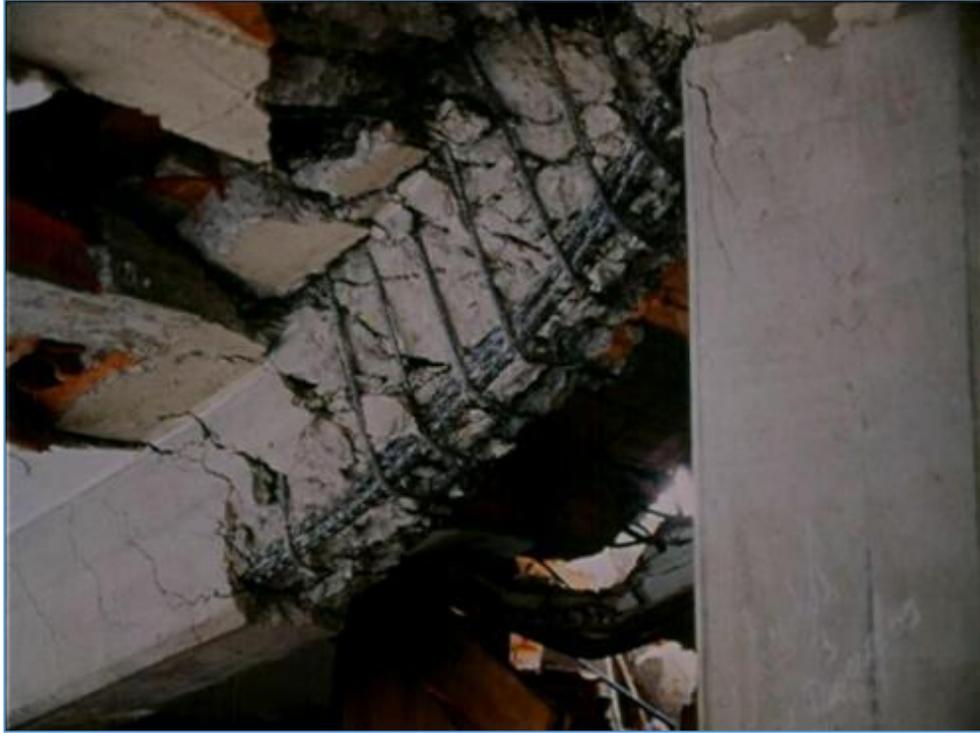
Ilustración 7. Flexión en vigas. Fuente: Sambrano,2015

- **Fallas por flexión en vigas;** se da por la cedencia en el refuerzo en el extremo, ya que la deflexión de esta aumenta debido a que el punto de cedencia es alcanzado. [11] (*Ver ilustración 7*)

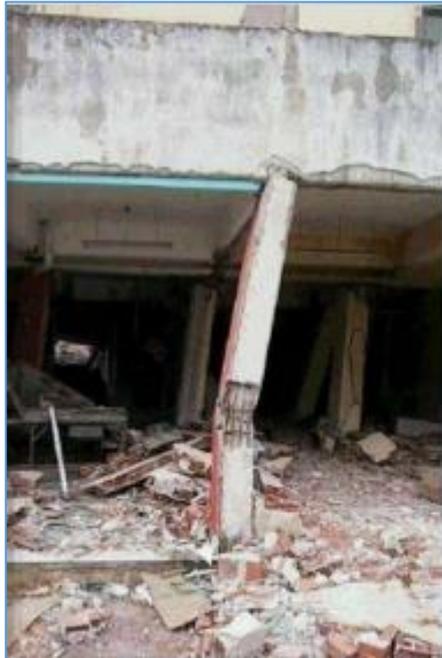
Ilustración 8. Falla de flexión en columnas. Fuente: Gálvez, 2017

- **Fallas por flexión en las columnas;** se debe a la formación de las rótulas plásticas en las columnas. (*Ver ilustración 8*)
- **Falla por pisos suaves o débiles;** “*son aquellos entrepisos dentro de una estructura que tienen reducción significativa en su rigidez y/o resistencia lateral con respecto a los demás entrepisos, resultando perjudiciales para el comportamiento global de la estructura, por motivos de que se consigue discontinuidad en trayectoria de cargas, interrupción de columnas, interrupción de los muros estructurales.*” [12] (*Ver ilustración 9*)

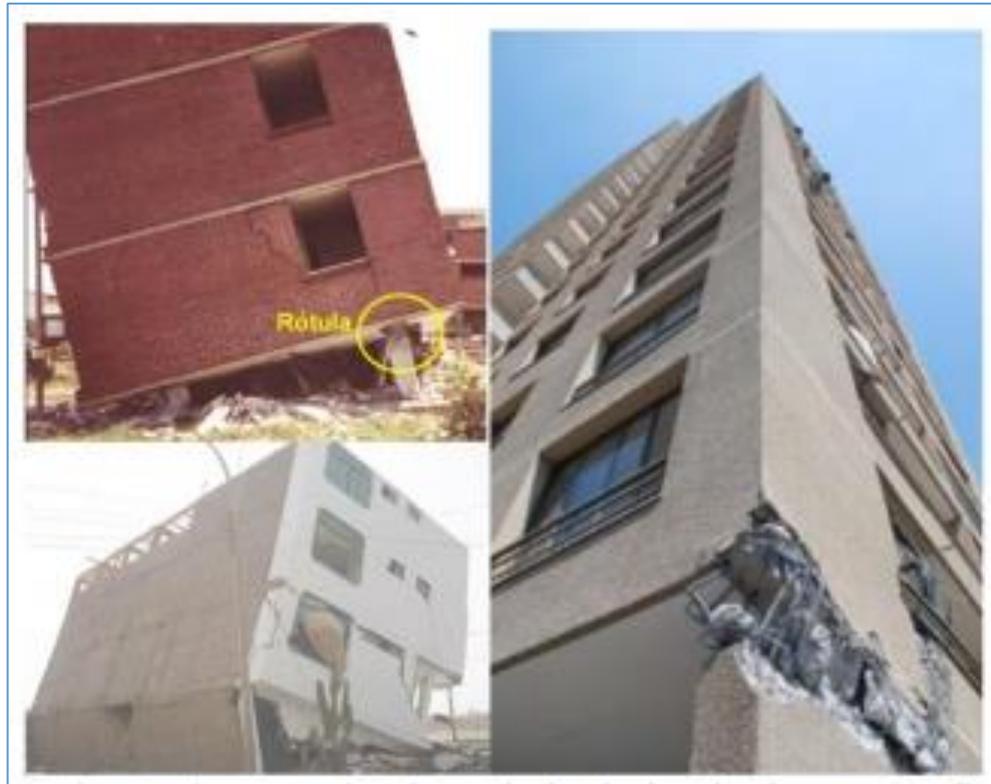
Ilustración 9. Falla estructural en columnas de planta baja derivado de una configuración de piso suave. Fuente: Aguilar, 2010

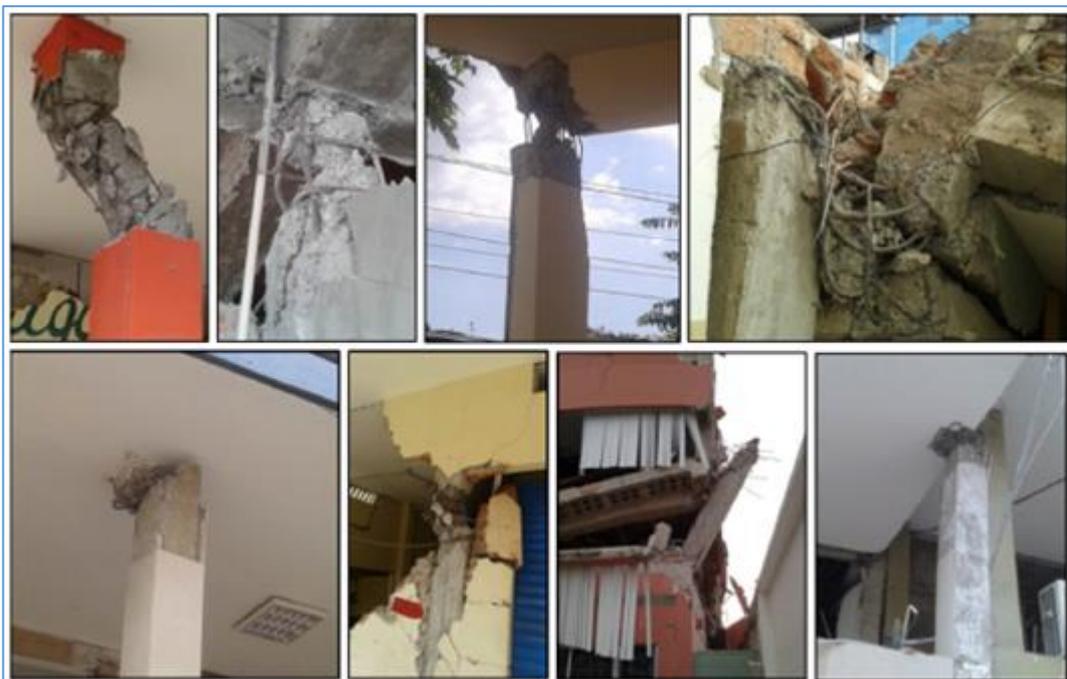
Ilustración 10. Edificaciones de la ciudad de Portoviejo que muestran fallos por corte y por confinamiento en columnas. Fuente: Castañeda y Bravo

- **Fallas por cortante en columnas;** se da por la deficiencia en el confinamiento, ganchos sísmicos y no cumplimiento de norma en relación con el espaciamiento de los estribos en las columnas. [13] (*Ver ilustración 10*)

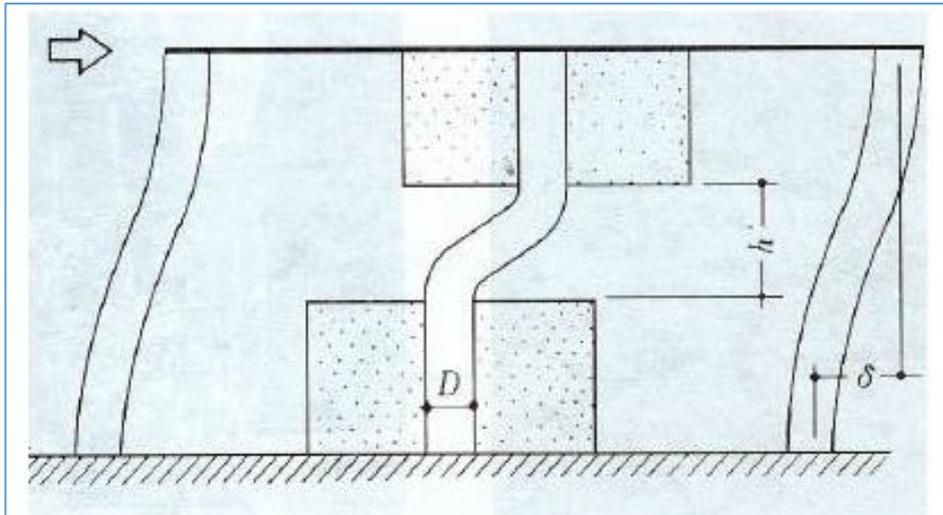
Ilustración 11. Deformación lateral de la columna corta. Fuente: Carlos Murillo

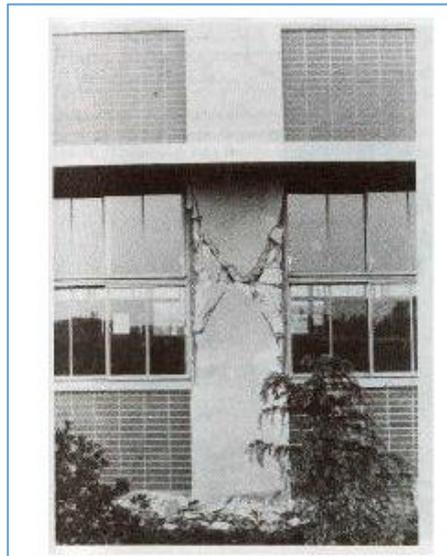
Ilustración 12. Falla por tensión diagonal en columna acortada. Fuente: Carlos Murillo

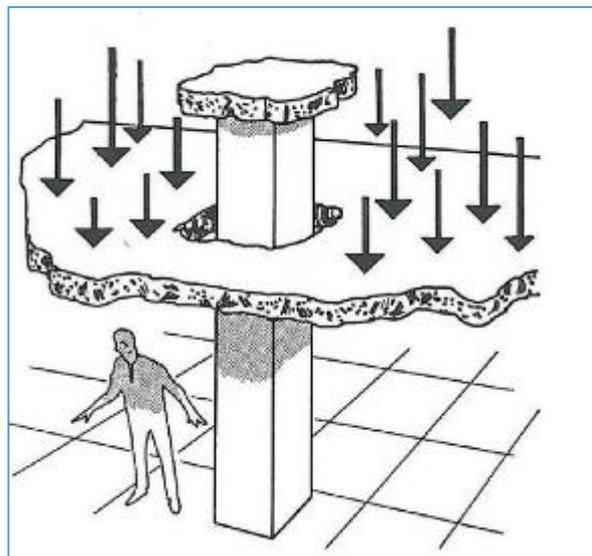
Ilustración 13. Falla por punzonamiento en la losa. Fuente: web

- **Falla por punzonamiento de la losa;** se deben por los esfuerzos cortantes elevados, dando lugar a un colapso total de la estructuras quedando solo en pie las columnas. (*Ver Ilustración 13*)

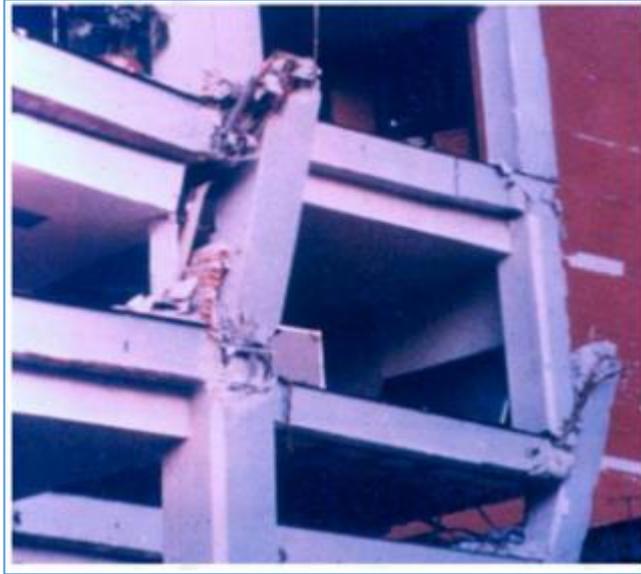
Ilustración 14. Falla en la conexión viga-columna. Fuente: Dulce García

- **Fallas por deficiente rigidez en conexión viga columna;** se presenta cuando existe un desprendimiento de hormigón en las caras laterales del nudo y doblado

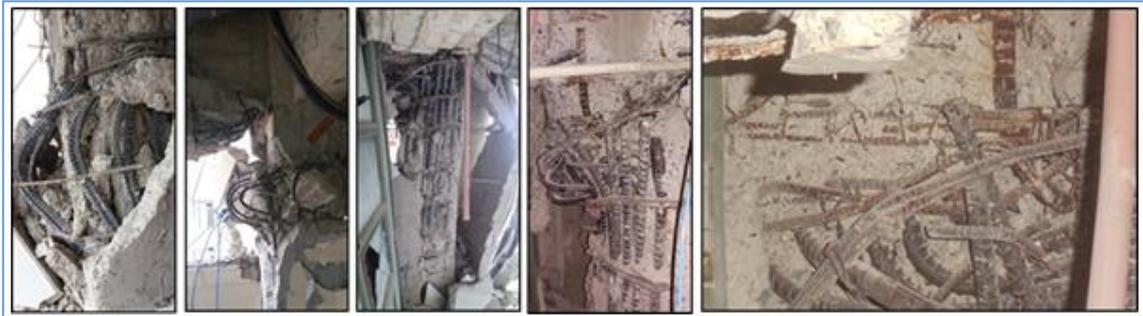
Ilustración 15. Irregularidades de construcción fallas por flexo-compresión en columnas. Fuente: Castañeda y Mielles

- **Falla por flexo – compresión en columnas;** por pérdida en la estabilidad de aceros longitudinales, los traslapes están en una misma dirección, elevada separación de estribos, falta de confinamientos en donde la cuantía longitudinal es mayor, etc. *(Ver ilustración 15)*

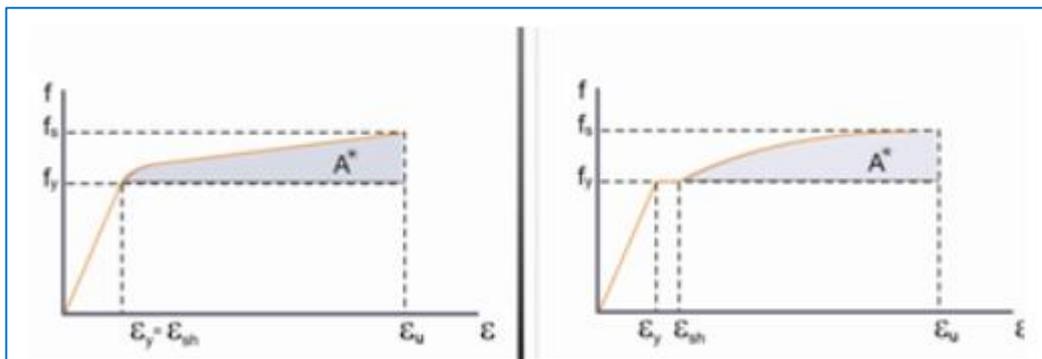
Ilustración 16. Curvas de tensión-deformación para un acero sin y con un punto de rendimiento definido. Fuente: Moreno, Prieto, Gonzales y Llaurado

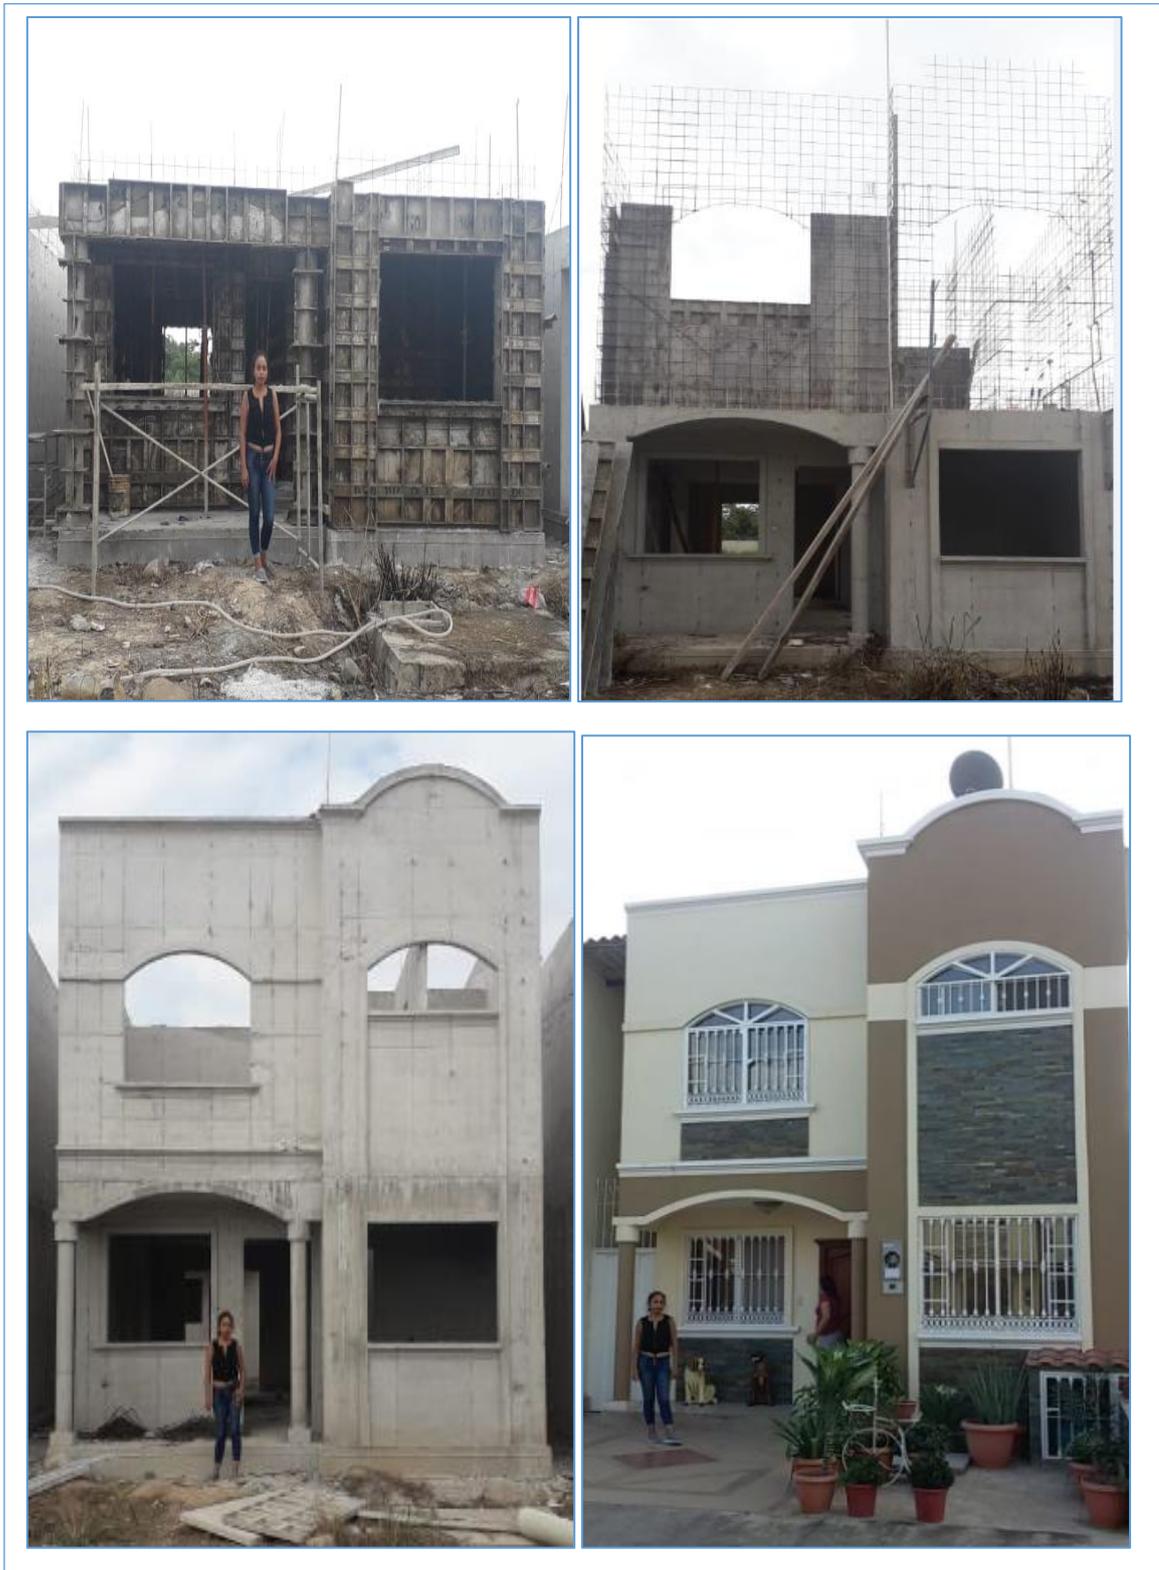
*Ilustración 17. Vivienda tipo de dos pisos con el sistemas de ductilidad limitada - caso muros estructurales portantes.
Fuente: Autor de este documento*

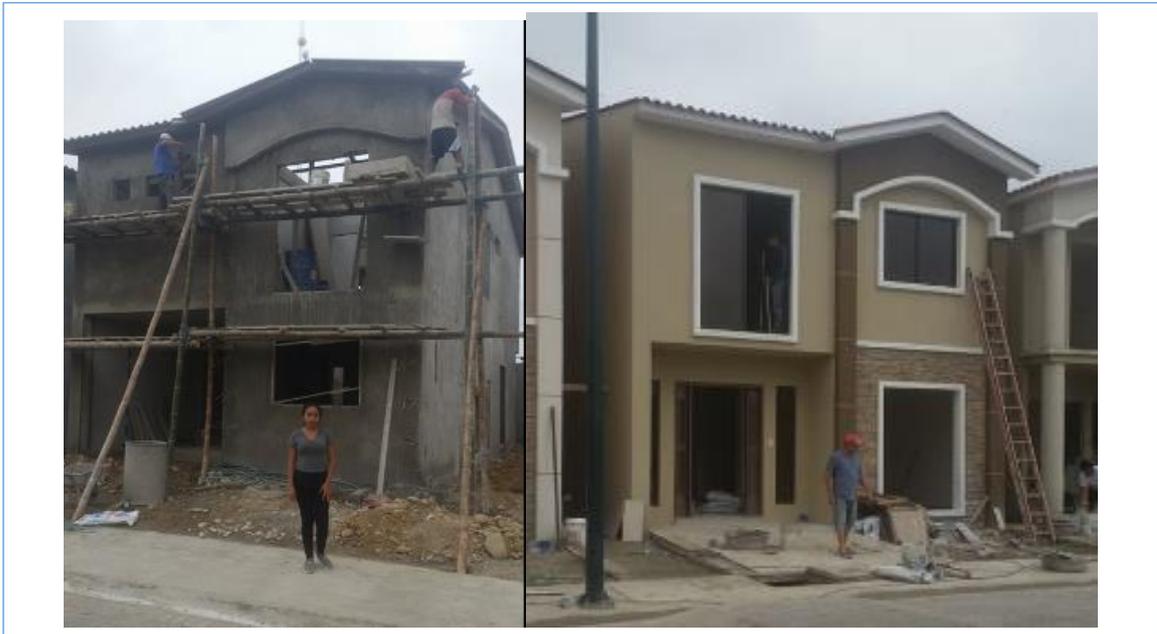
Ilustración 18. Vivienda tipo de dos pisos con el sistemas de ductilidad limitada - caso pórticos resistentes a momento.
Fuente: Autor de este documento

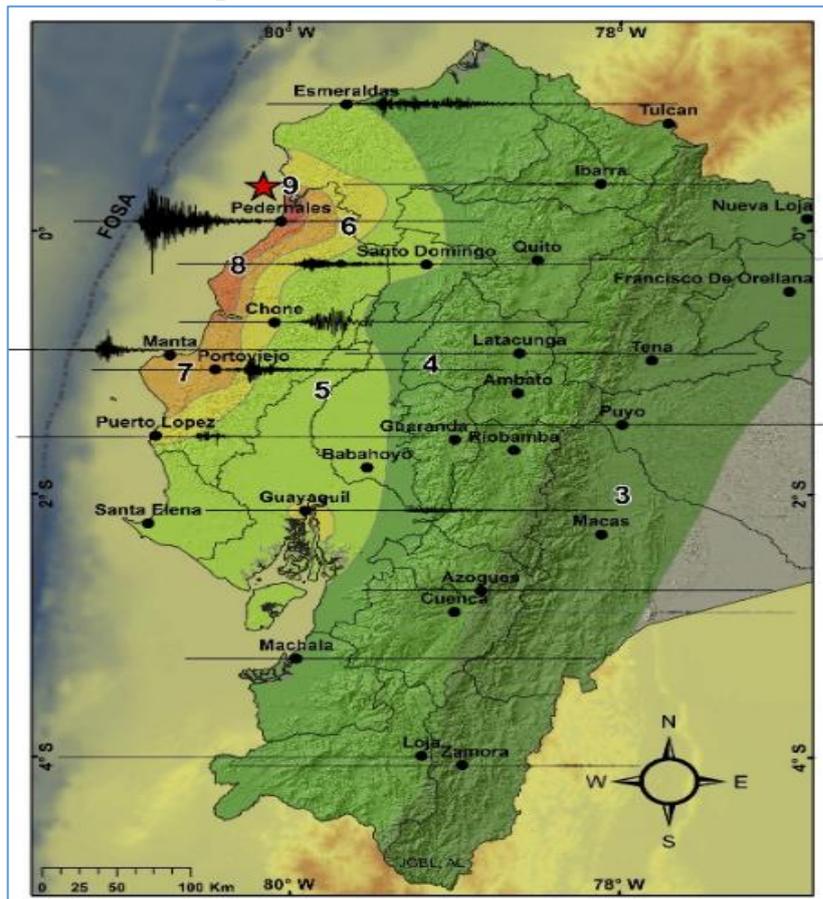
Ilustración 19. Mapa de intensidades ocasionadas por el terremoto de Pedernales (escala EMS-98), con las señales de los acelerógrafos en las distintas localidades evidenciando como se movió el suelo. Fuente: Instituto Geofísico

En el presente documento se encuentran detallados los tipos de fallas más comunes en los sistemas de ductilidad limitada, que fueron redactadas con la utilización de artículos científicos y documentos que sirvieron como investigación, pero mediante una visita en campo se pudo observar que en relación a los sismos recientes, en las urbanizaciones mencionadas no se presentaron ningún tipo de falla visible por motivos de que la onda causada por el sismo no fue de gran magnitud en la ciudad de Machala, evitando que las viviendas fueran afectadas como lo sucedido en la ciudad de Pedernales. (*Ver ilustración 19*)

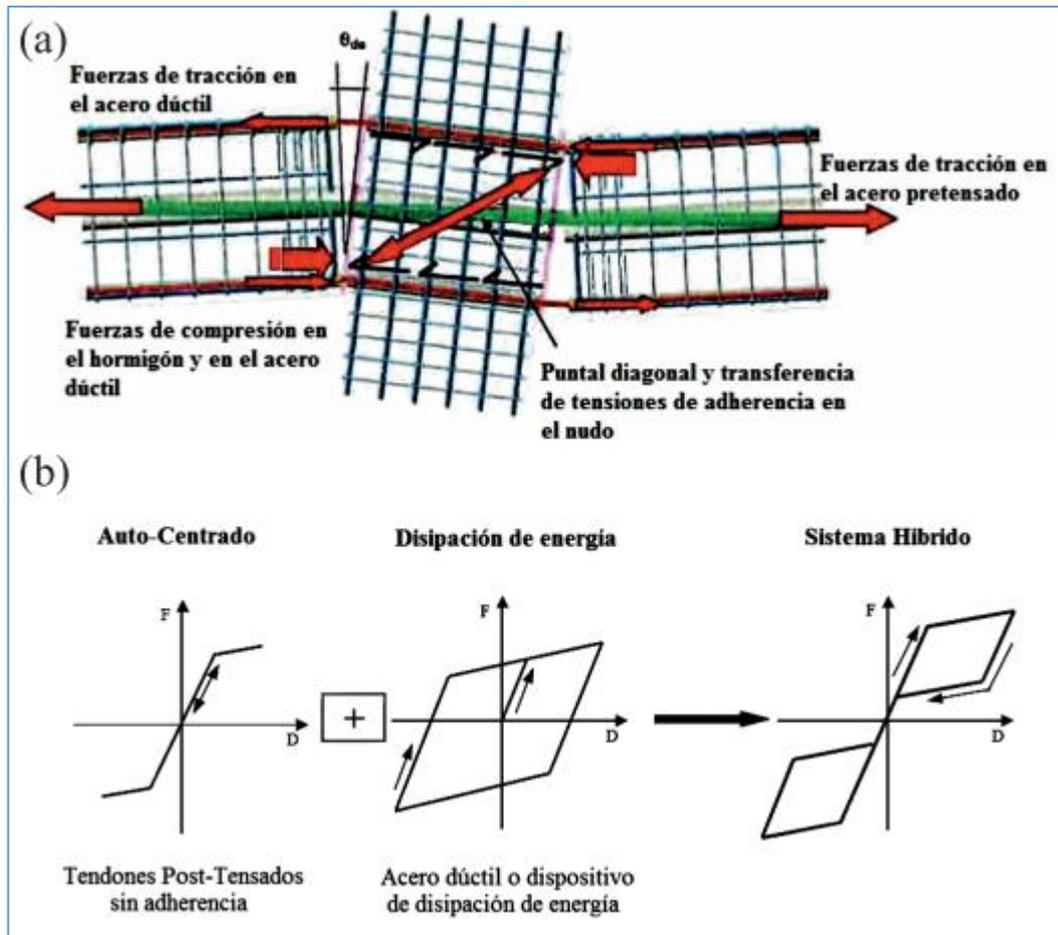
Ilustración 20. Esquemas de funcionamiento de uniones híbridas auto-centrantes. a) Esquema de fuerzas internas en unión viga-columna y b) Modelos constitutivos con ciclos histeréticos con forma de bandera. Fuente: Marcus J y Thiers R (2015)

Marcus y Thiers presentan en su artículo una aplicación innovativa para el control de daño estructural en pórticos de hormigón armado, y se trata de incorporar uniones híbridas postensadas en las columnas de manera que se logre disipar la energía en las uniones y conservar la rigidez inicial del sistema. [20] (*Ver ilustración 20*)
