**DIAGNÓSTICO BACTERIOLÓGICO AMBIENTAL DE AGUAS NEGRAS  
DEL SITIO "EL GUAYABO" VERTIDAS AL RÍO SANTA ROSA, Y DISEÑO  
DE TANQUE SÉPTICO.**

TRABAJO TITULACIÓN  
PROYECTO INTEGRADOR

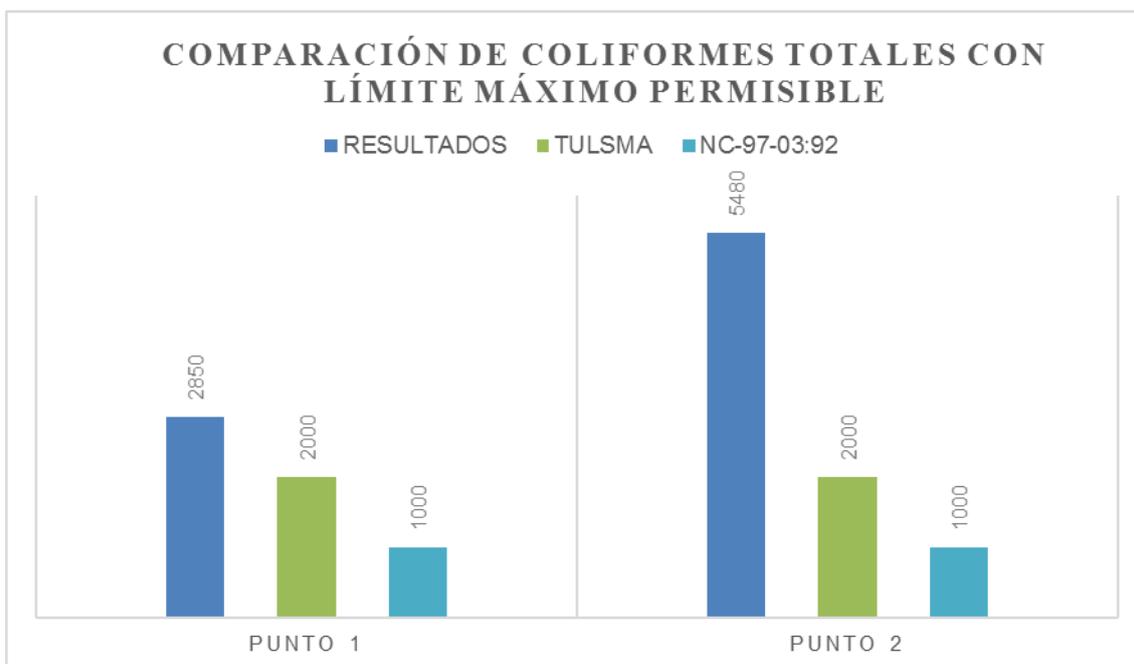
*Gráfico 1: Comparación de los Resultados del parámetro Coliformes Totales con la respectiva Normativa*

De acuerdo con el gráfico, se puede observar que tanto el punto 1 (previa a la descarga), como en el punto 2 (post descarga) sobrepasan el límite máximo permisible establecido en las normativas del Tulsma y la Normativa Cubana. Siendo el punto 2, el que sobrepasa el límite por más del 100%.

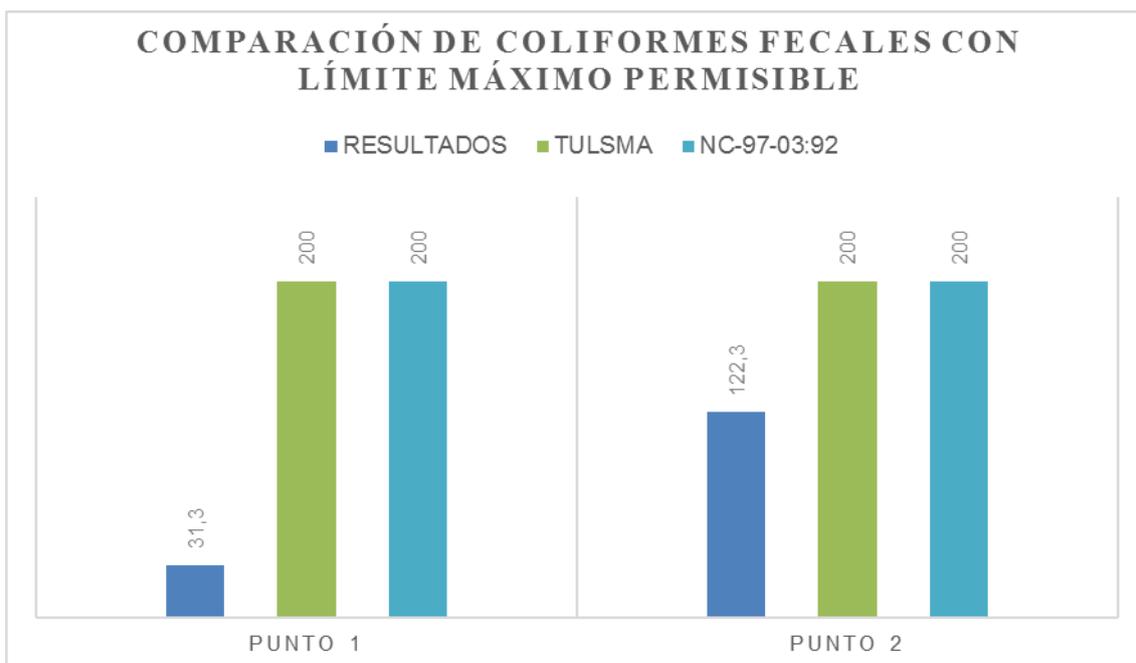
*Gráfico 2: Comparación de los Resultados del parámetro Coliformes Fecales con la respectiva Normativa*

Según los resultados obtenidos de los análisis de agua, y al compararlos con los límites máximos permisibles de las normativas nacionales e internacionales, se obtuvo que el parámetro de Coliformes Fecales no sobrepasa ninguno de los límites establecidos en la normativa del Tulsma ni la de la normativa Cubana NC-97-03:92.

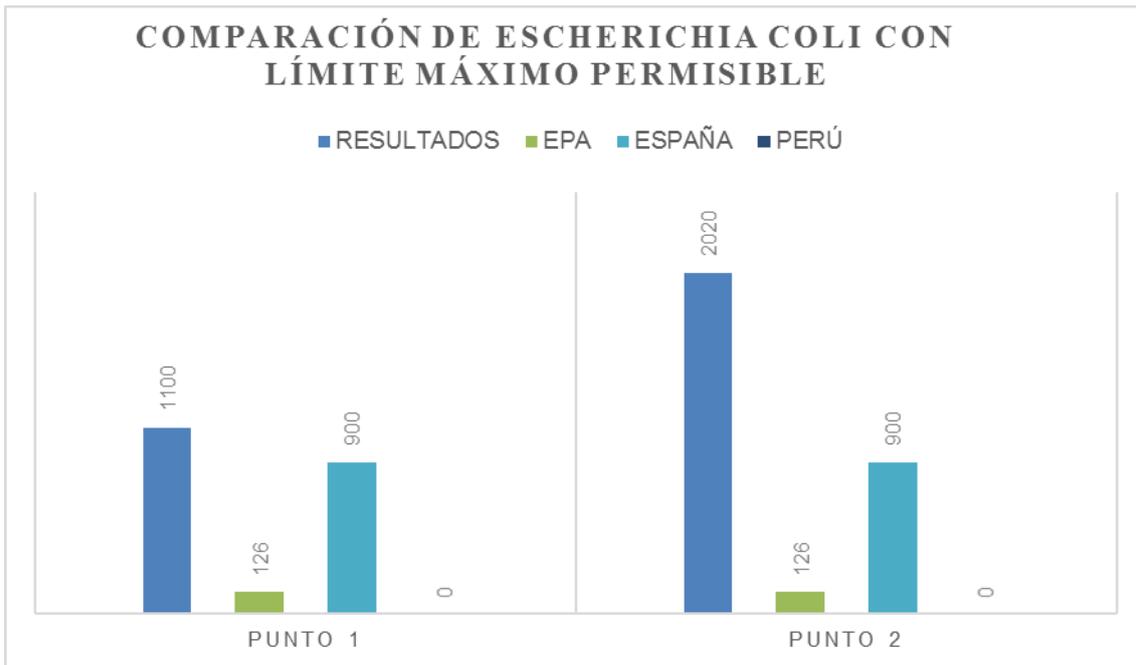
Gráfico 3: Comparación de los Resultados del parámetro Escherichia Coli con la respectiva Normativa

Se puede observar en el gráfico de los resultados obtenidos que en ambos puntos de muestreo se sobrepasa el límite máximo permisible establecido en las diferentes normativas, especialmente a la normativa de la calidad del agua para uso recreacional de EPA y la de descargas en aguas superficiales de Perú, siendo el punto 2 el cual excede el límite 16 veces.

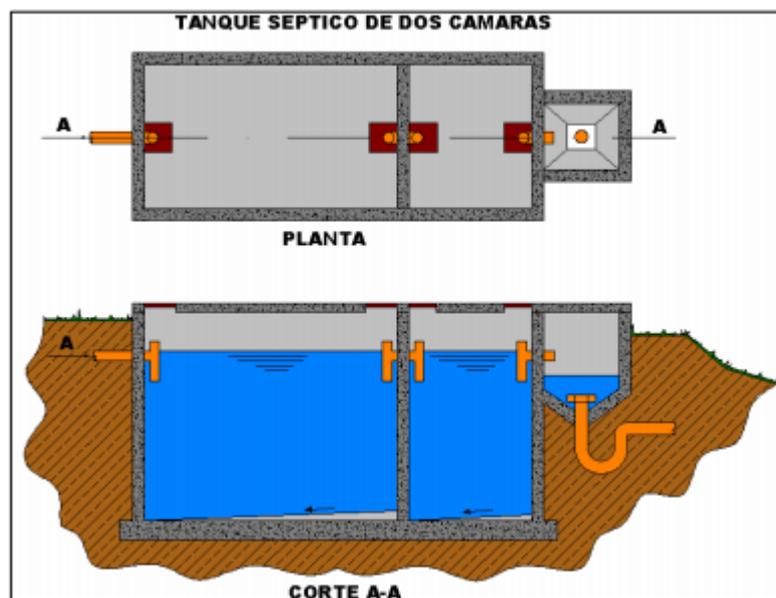
*Ilustración 8: Esquema de un Tanque Séptico*

*Salida:* Se utilizará una T de PVC y estará ubicada en un nivel más abajo que la T que se encuentra en el ingreso. (Organización Panamericana de la Salud, 2005)

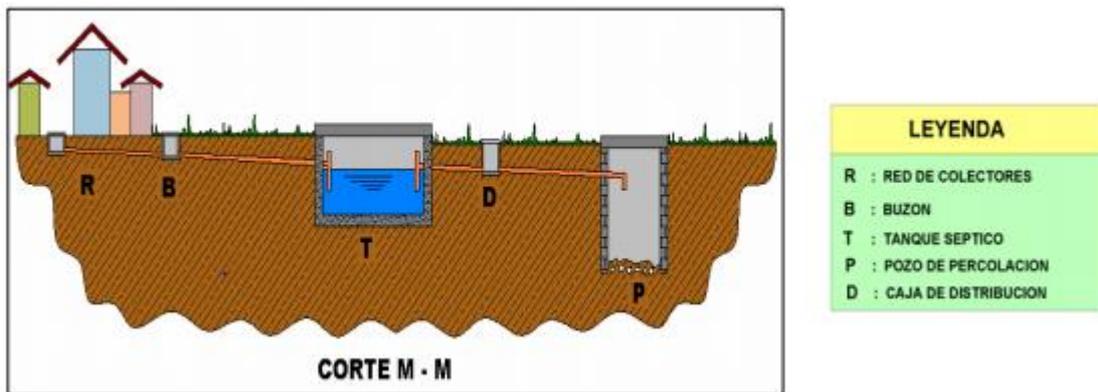
*Ilustración 9: Esquema de Campos y Zanjas de Percolación*

- *Caja de distribución:* Debe ser una estructura a base de concreto cuando se dispone de más de un pozo. (Organización Panamericana de la Salud, 2006).
- *Tubería de ingreso:* Es una tubería que va entre la salida del tanque séptico y el punto de descarga en el pozo de percolación. (Organización Panamericana de la Salud, 2006).
- *Pozos de percolación:* Son excavaciones y las paredes deben ser de piedra, ladrillo o bloques de concreto para que se pueda dar el fenómeno de infiltración. (Organización Panamericana de la Salud, 2006).

- *Techo:* Debe ser una losa de concreto armado y cubrir toda la zona. (Organización Panamericana de la Salud, 2006).
- *Buzón de inspección:* Estos se ubican en la parte superior de la losa, deben ser de forma cuadrada con un diámetro de 0,60m. (Organización Panamericana de la Salud, 2006).

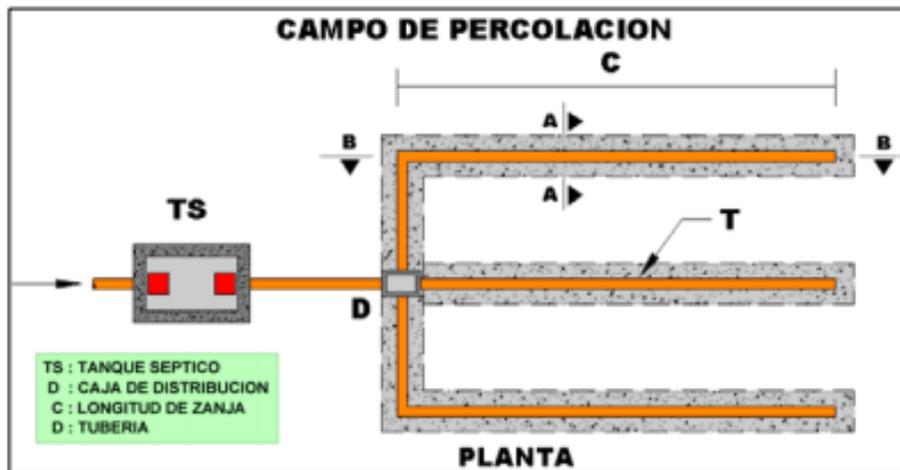
*Ilustración 10: Esquema del Campo de Percolación*

- *Caja de distribución:* Esta caja nos sirve para repartir el efluente que provienen de los tanques sépticos hacia los diferentes drenajes. (Organización Panamericana de la Salud, 2006).
- *Zanja de percolación o infiltración:* Se debe realizar una excavación profunda donde se colocarán 3 capas: la primera capa estará compuesta por grava y arena, donde se ubica el tubo de drenaje; la segunda capa será solo de grava y tendrá la función de

- *Tuberías de drenaje:* Estas se ubican en la zanja, ya que el drenaje de los efluentes se lo realizará por medio de perforaciones a toda la tubería. (Organización Panamericana de la Salud, 2006).
- *Caja de inspección:* Sirve para la inspección los drenajes y poder regular los efluentes. (Organización Panamericana de la Salud, 2006).

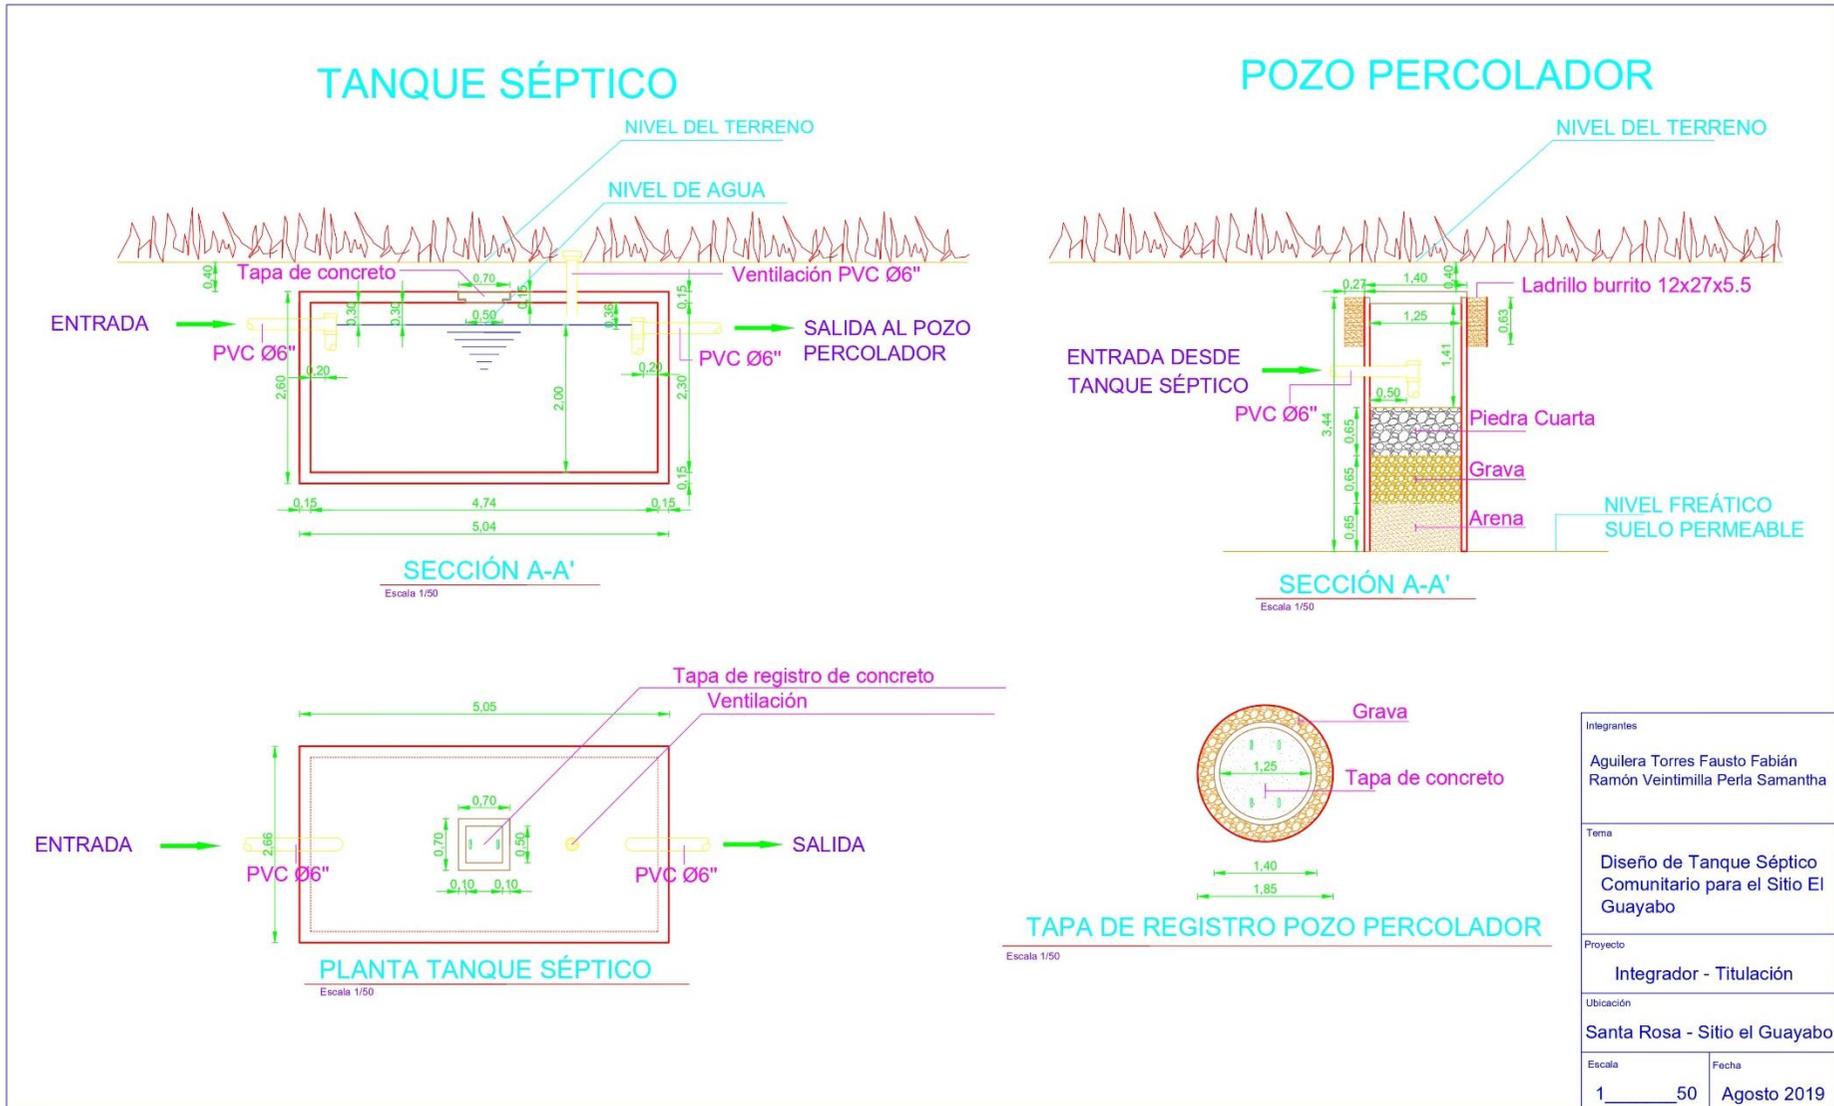
Plano 1: Tanque Séptico

Finalmente, se procederá a calcular lo que serían las dimensiones del pozo percolador. Para ello, se utilizó una fórmula de acuerdo a las personas contribuyentes, es decir, la cantidad de pobladores del sector que producirán aguas negras. Se obtuvo que el diámetro total del pozo sería de  $1,25 \text{ m}$  con una profundidad total de  $3,44 \text{ m}$ . Este pozo contará con el tubo de ingreso del caudal, una tapa hecha de concreto, bloques a cada lado para generar mayor estabilidad y contará con tres filtros naturales como es la piedra, grava y arena. Se debe tener en cuenta que el fondo del pozo será abierto para la debida filtración del agua hacía el río.

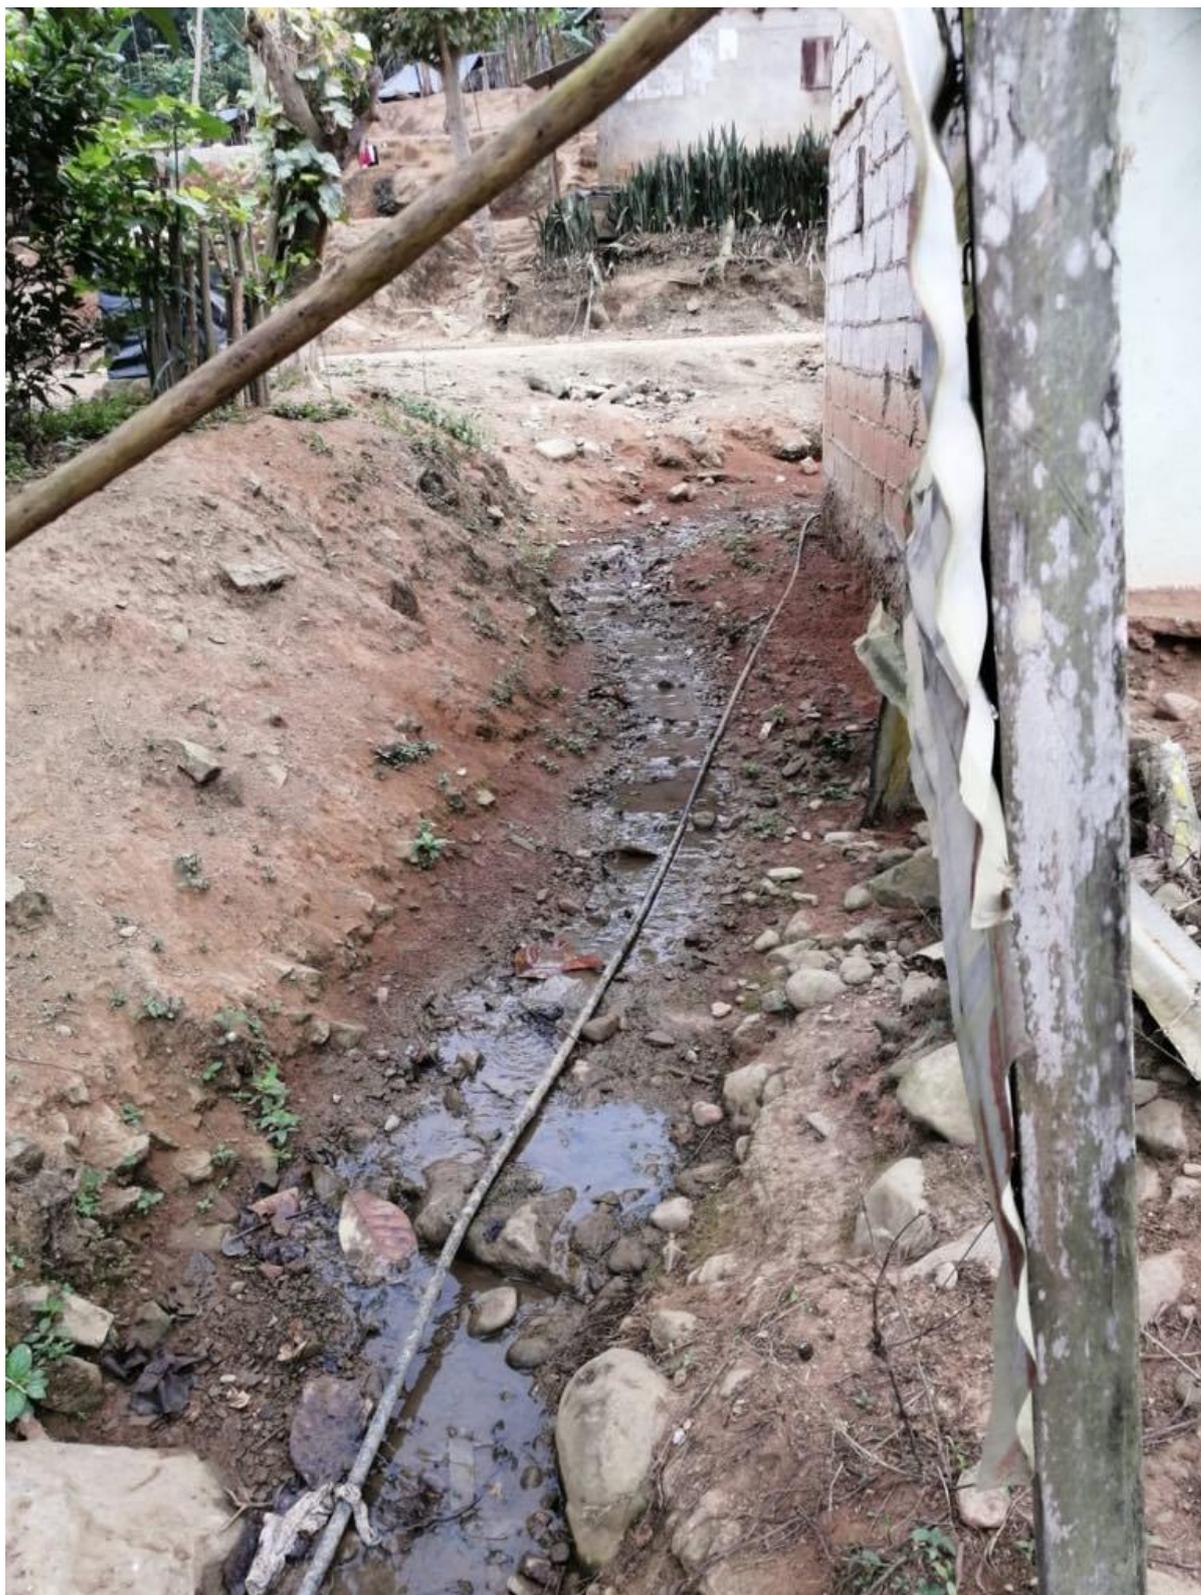
*Anexo 10: Zanja de conducción de aguas negras hacia el río.*

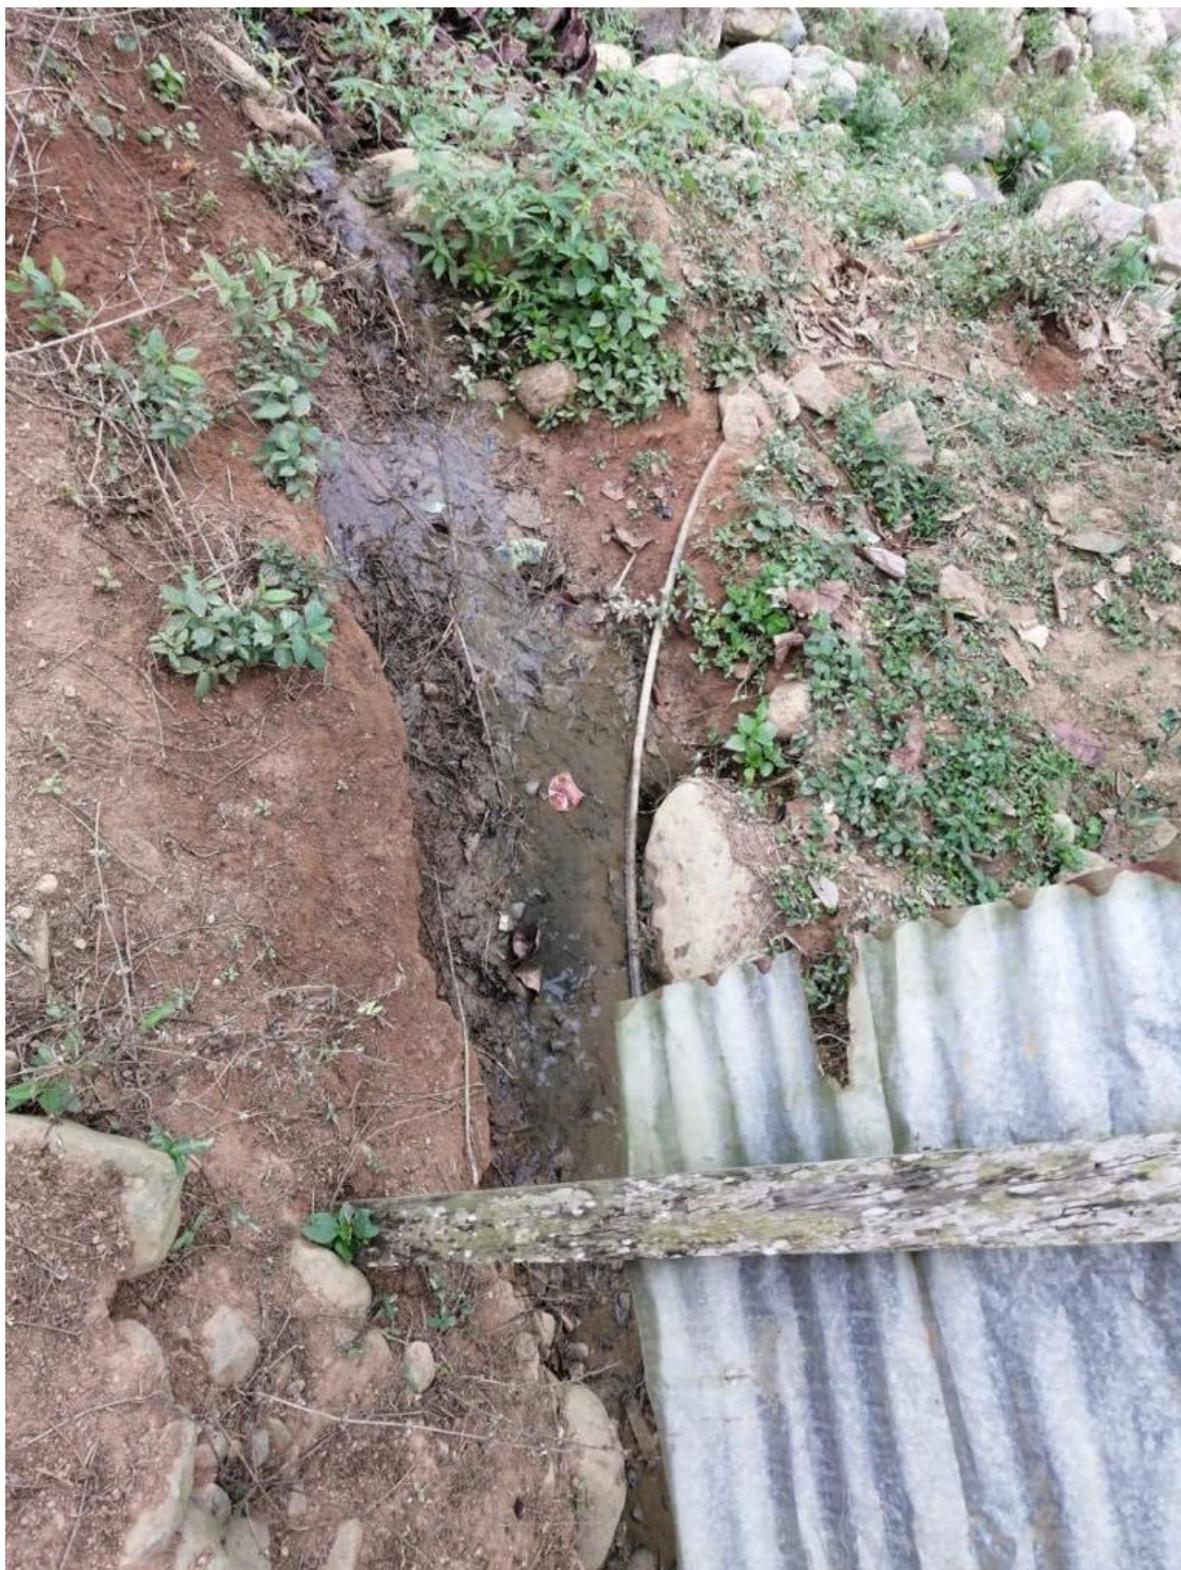
*Anexo 11: Otro punto de conducción de aguas negras hacia el río.*

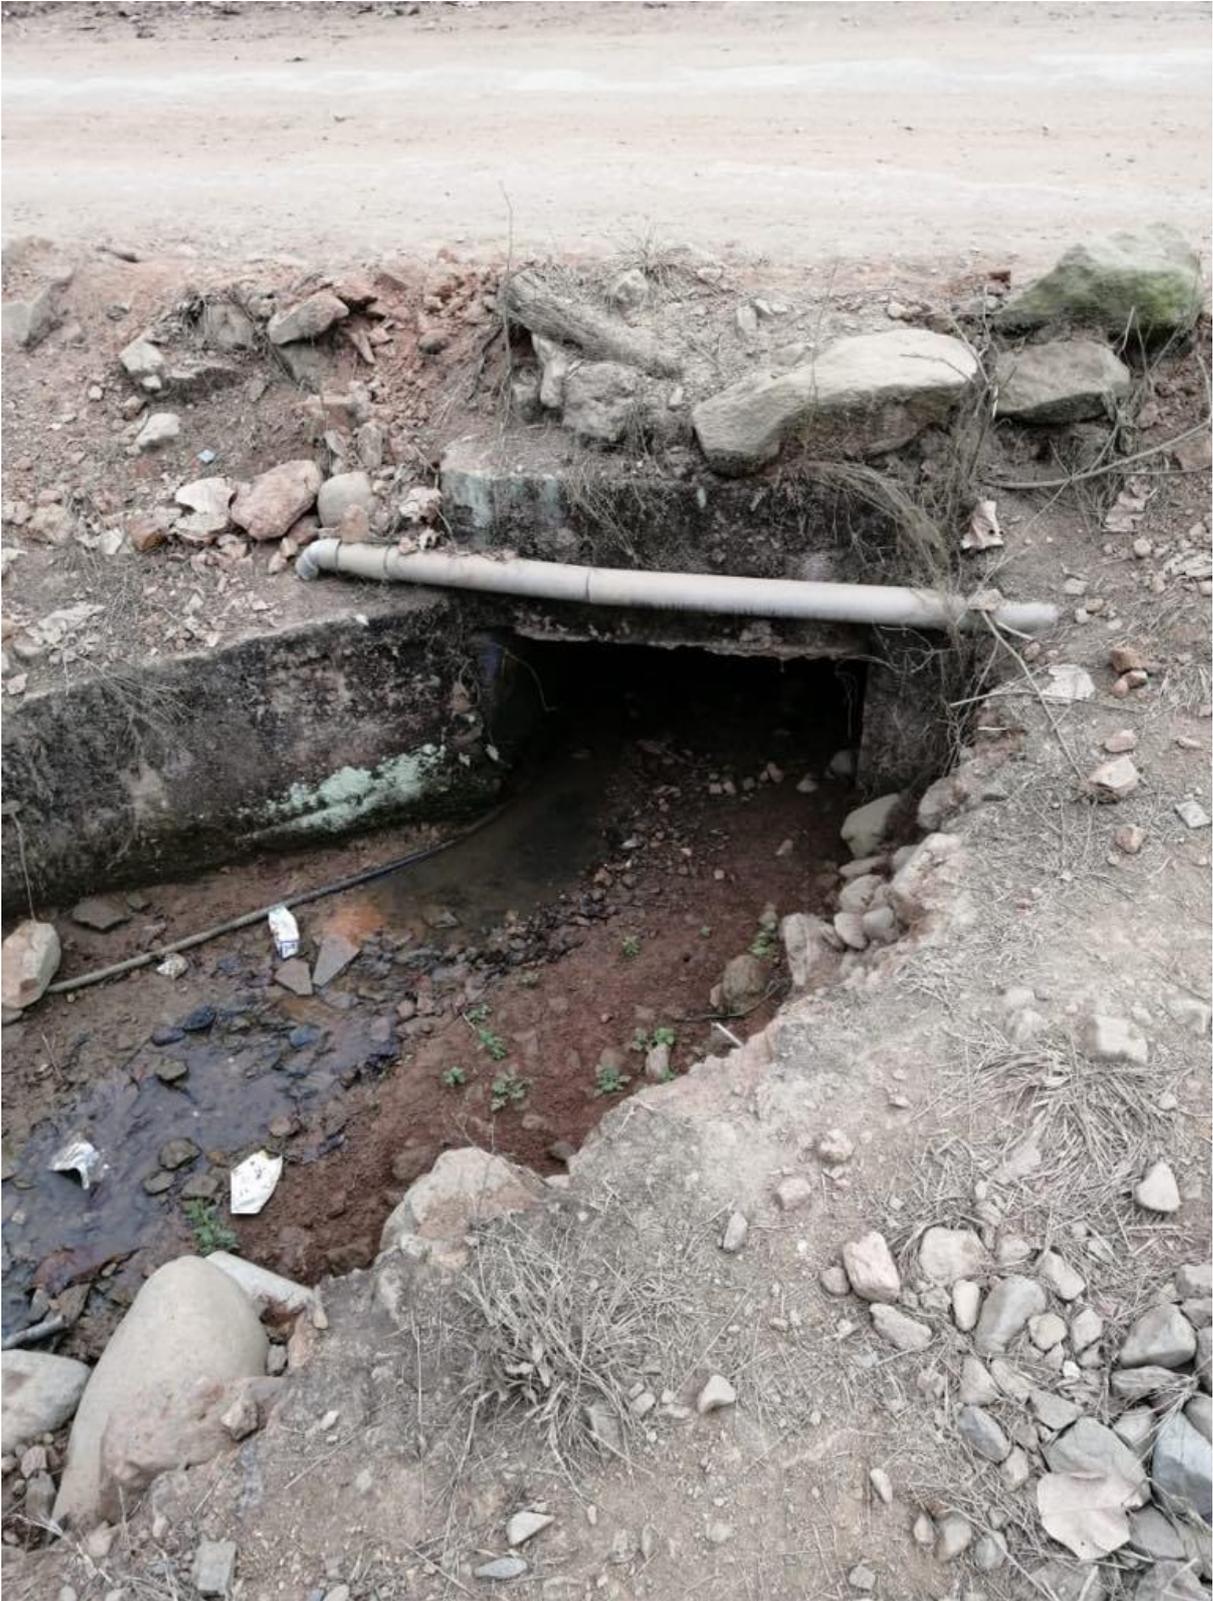
*Anexo 12: Tercer punto de conducción de aguas negras encontrado en el sector de estudio.*

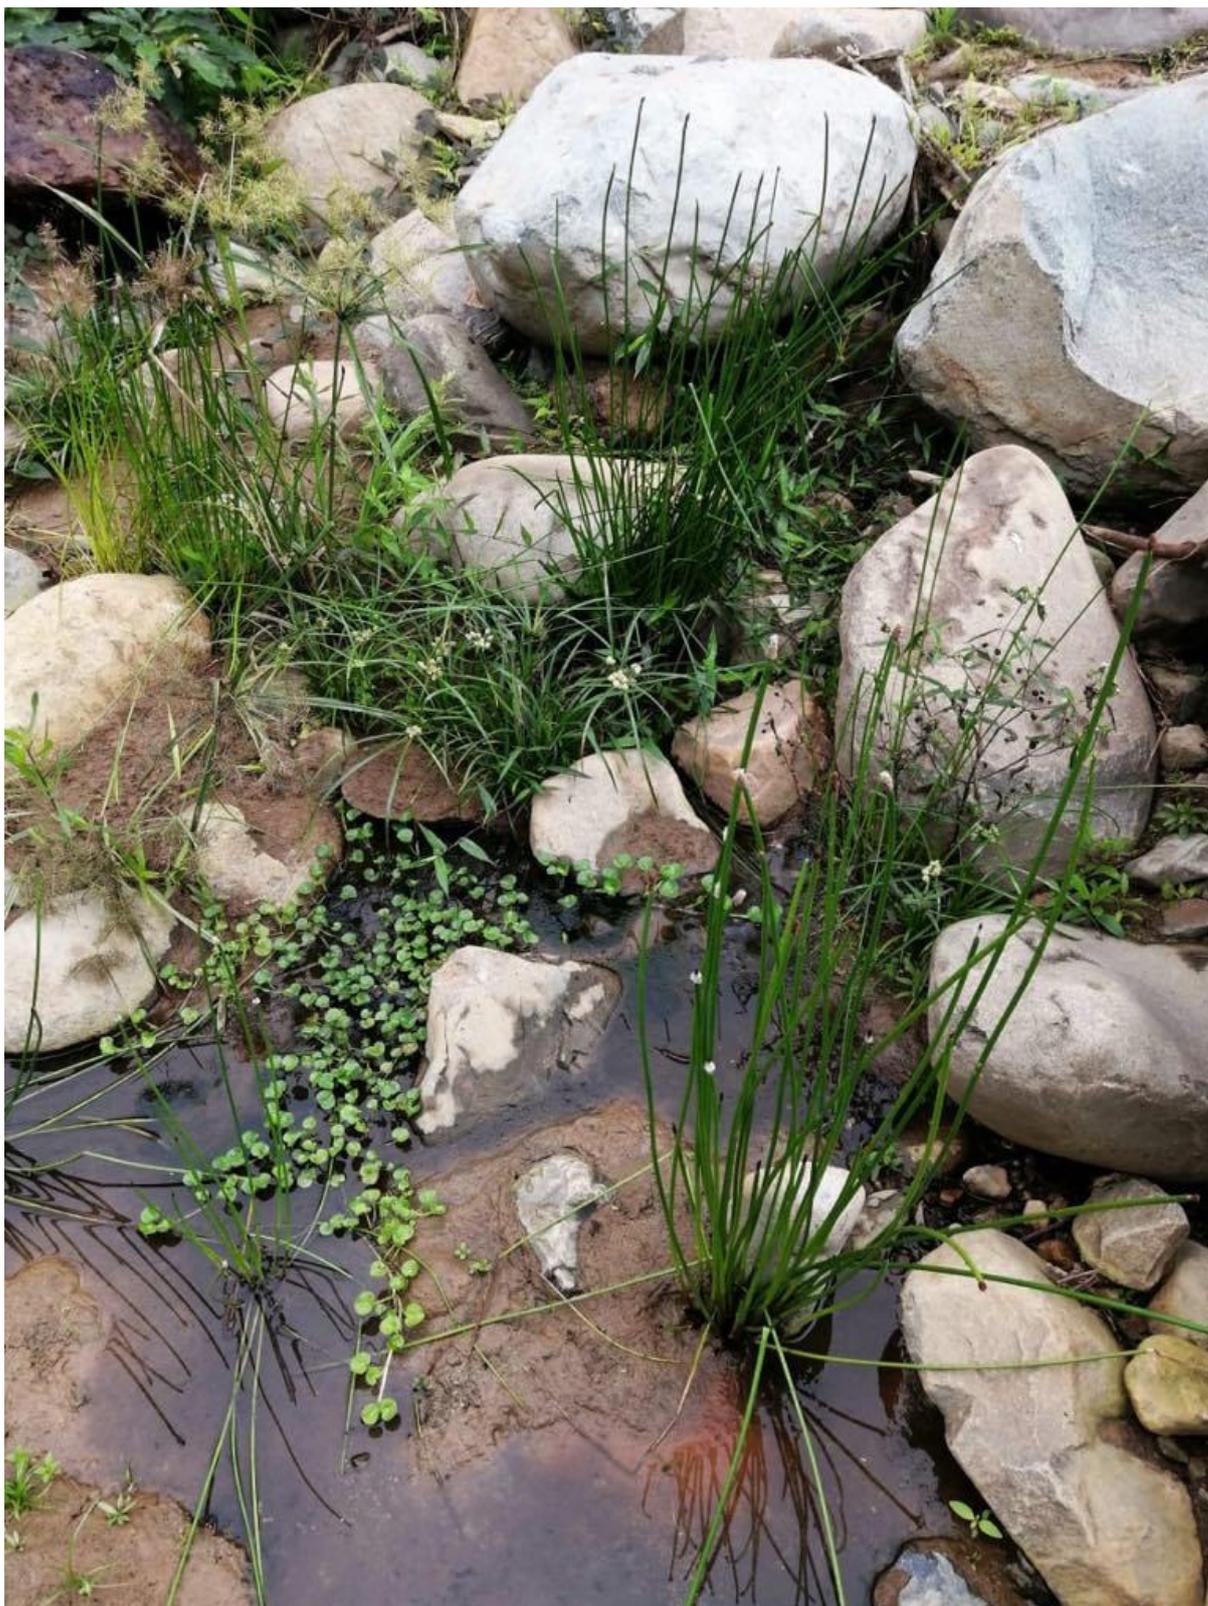
*Anexo 13: Observación del cambio de color del río.*

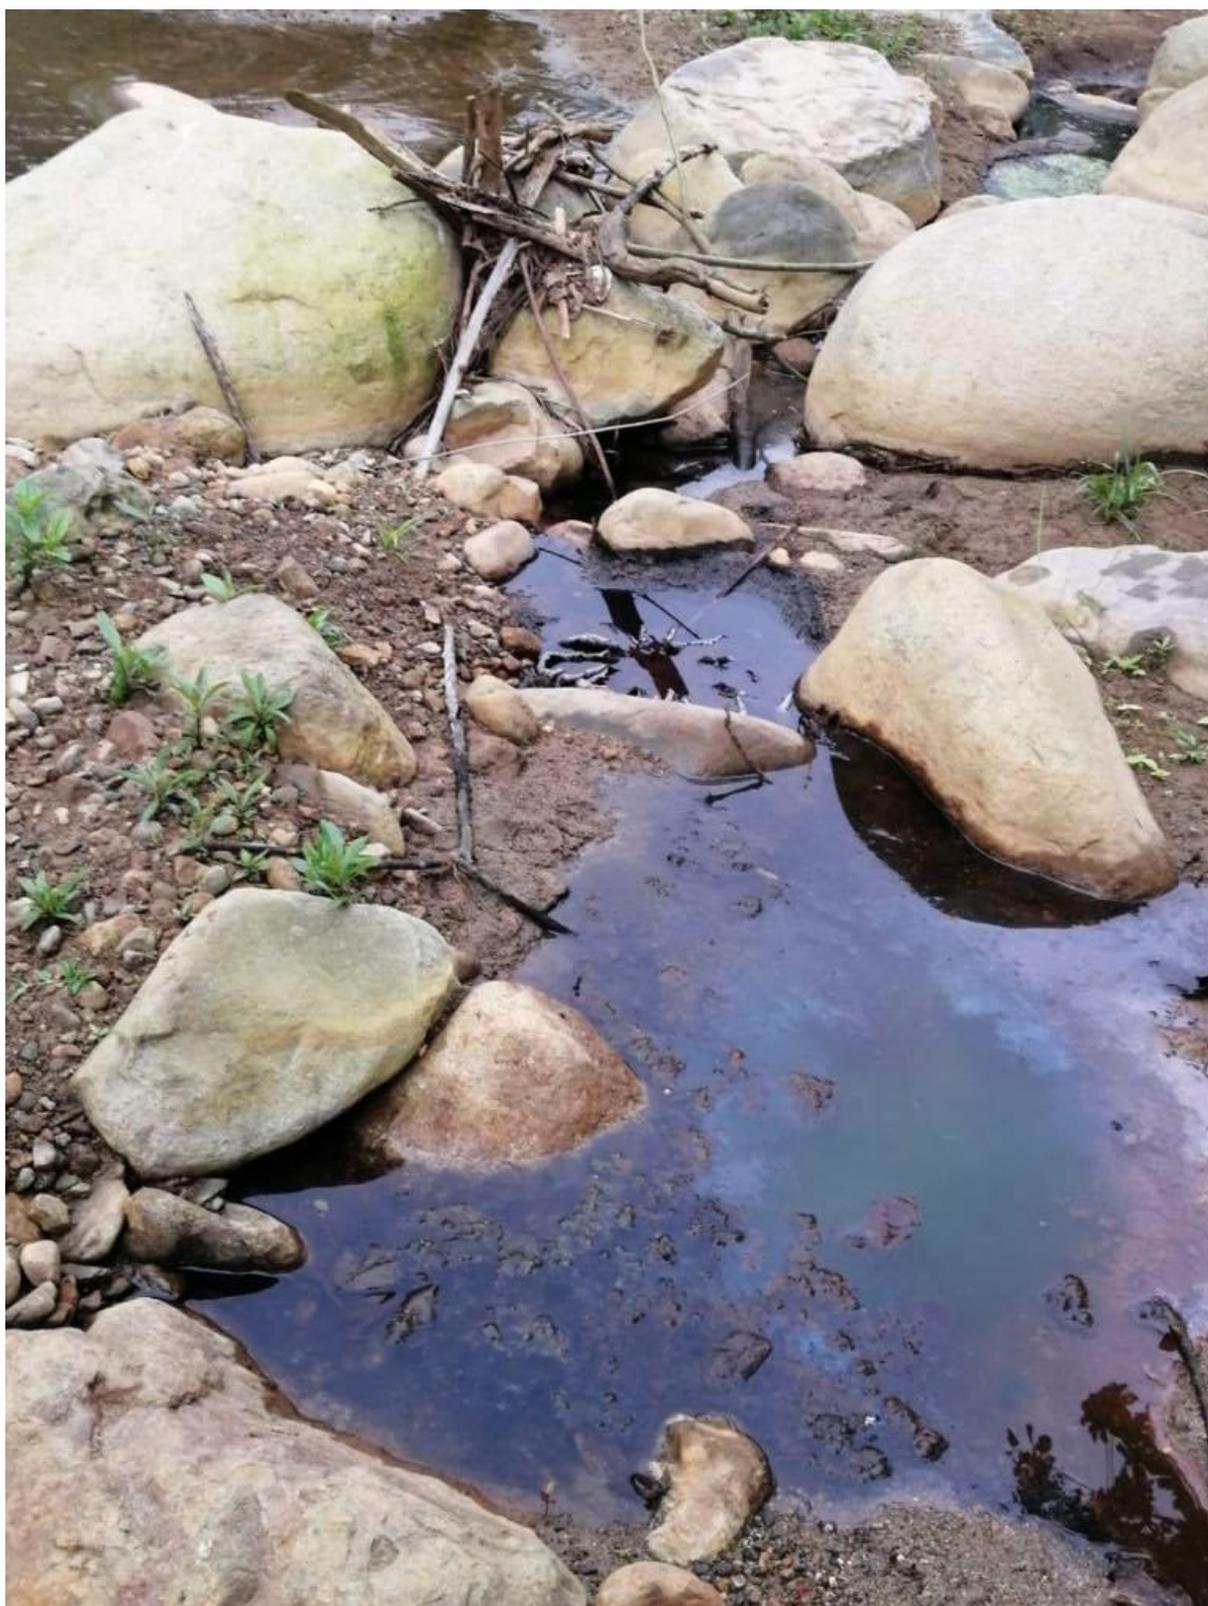
*Anexo 14: Observación del cambio físico producido en el río por las aguas negras.*

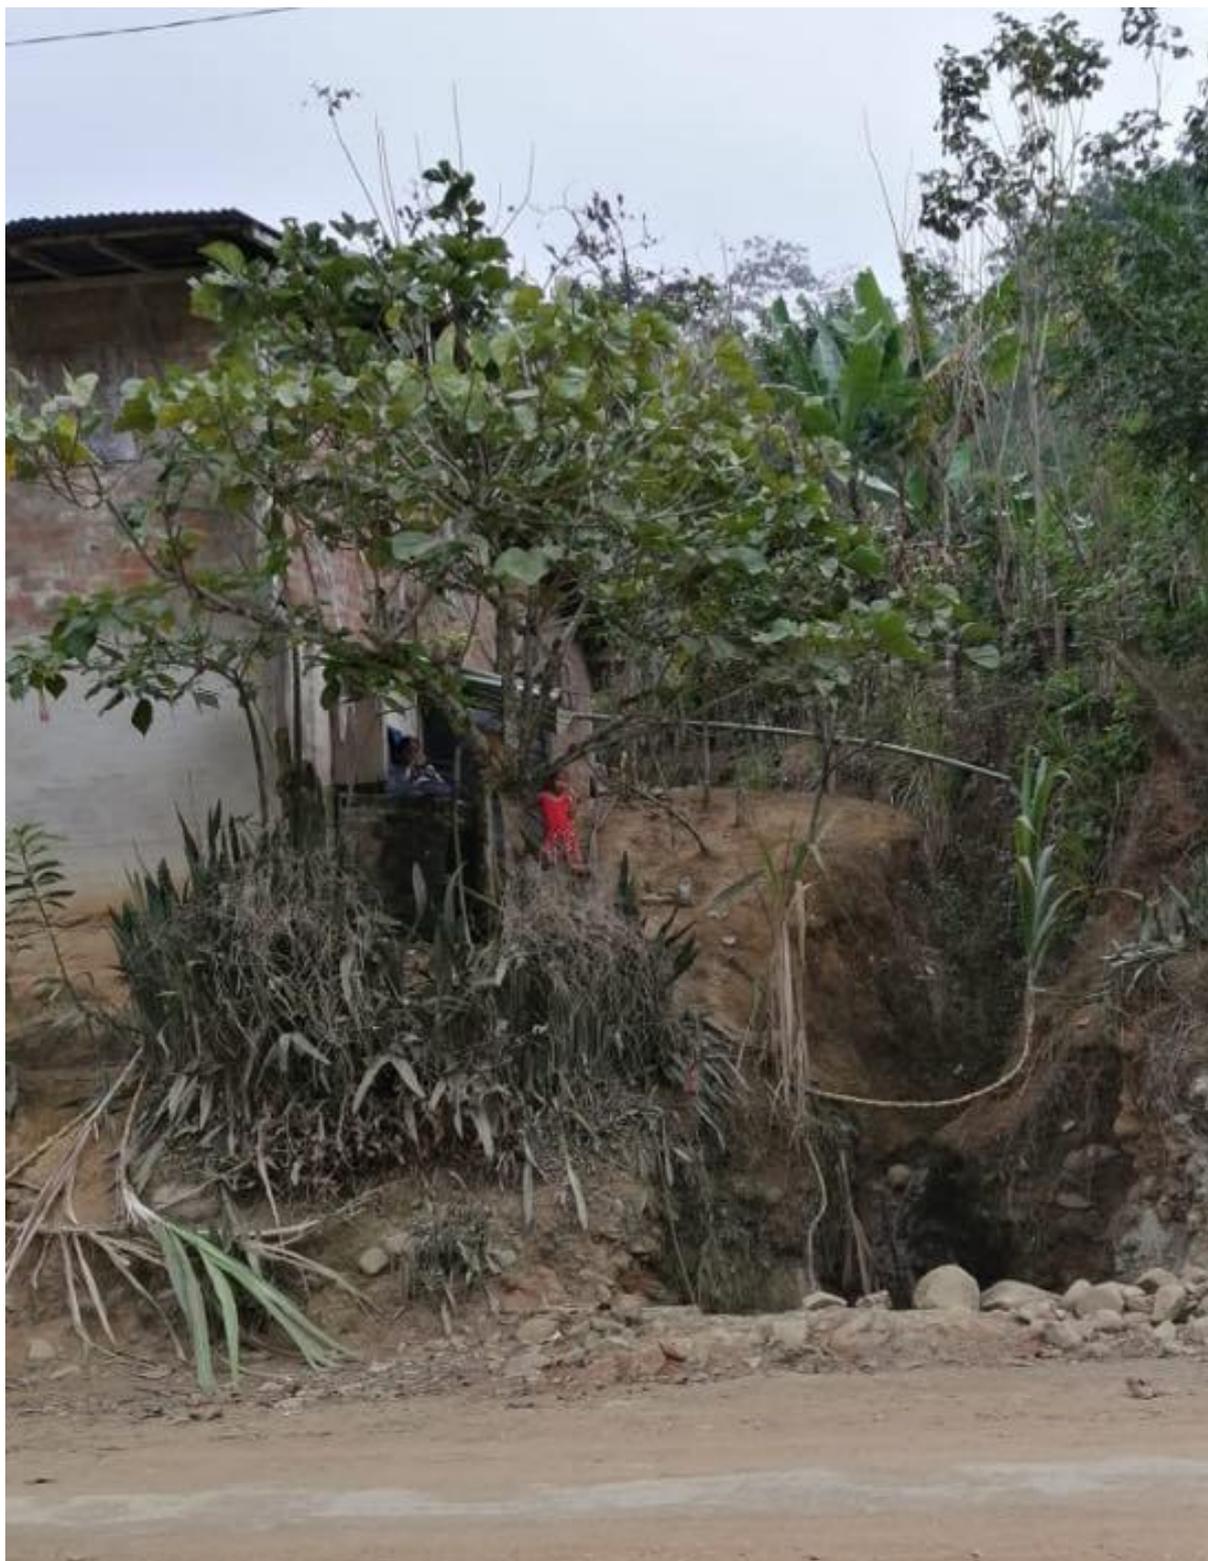
*Anexo 15: Zanja de conducción de aguas negras desde el domicilio al río*

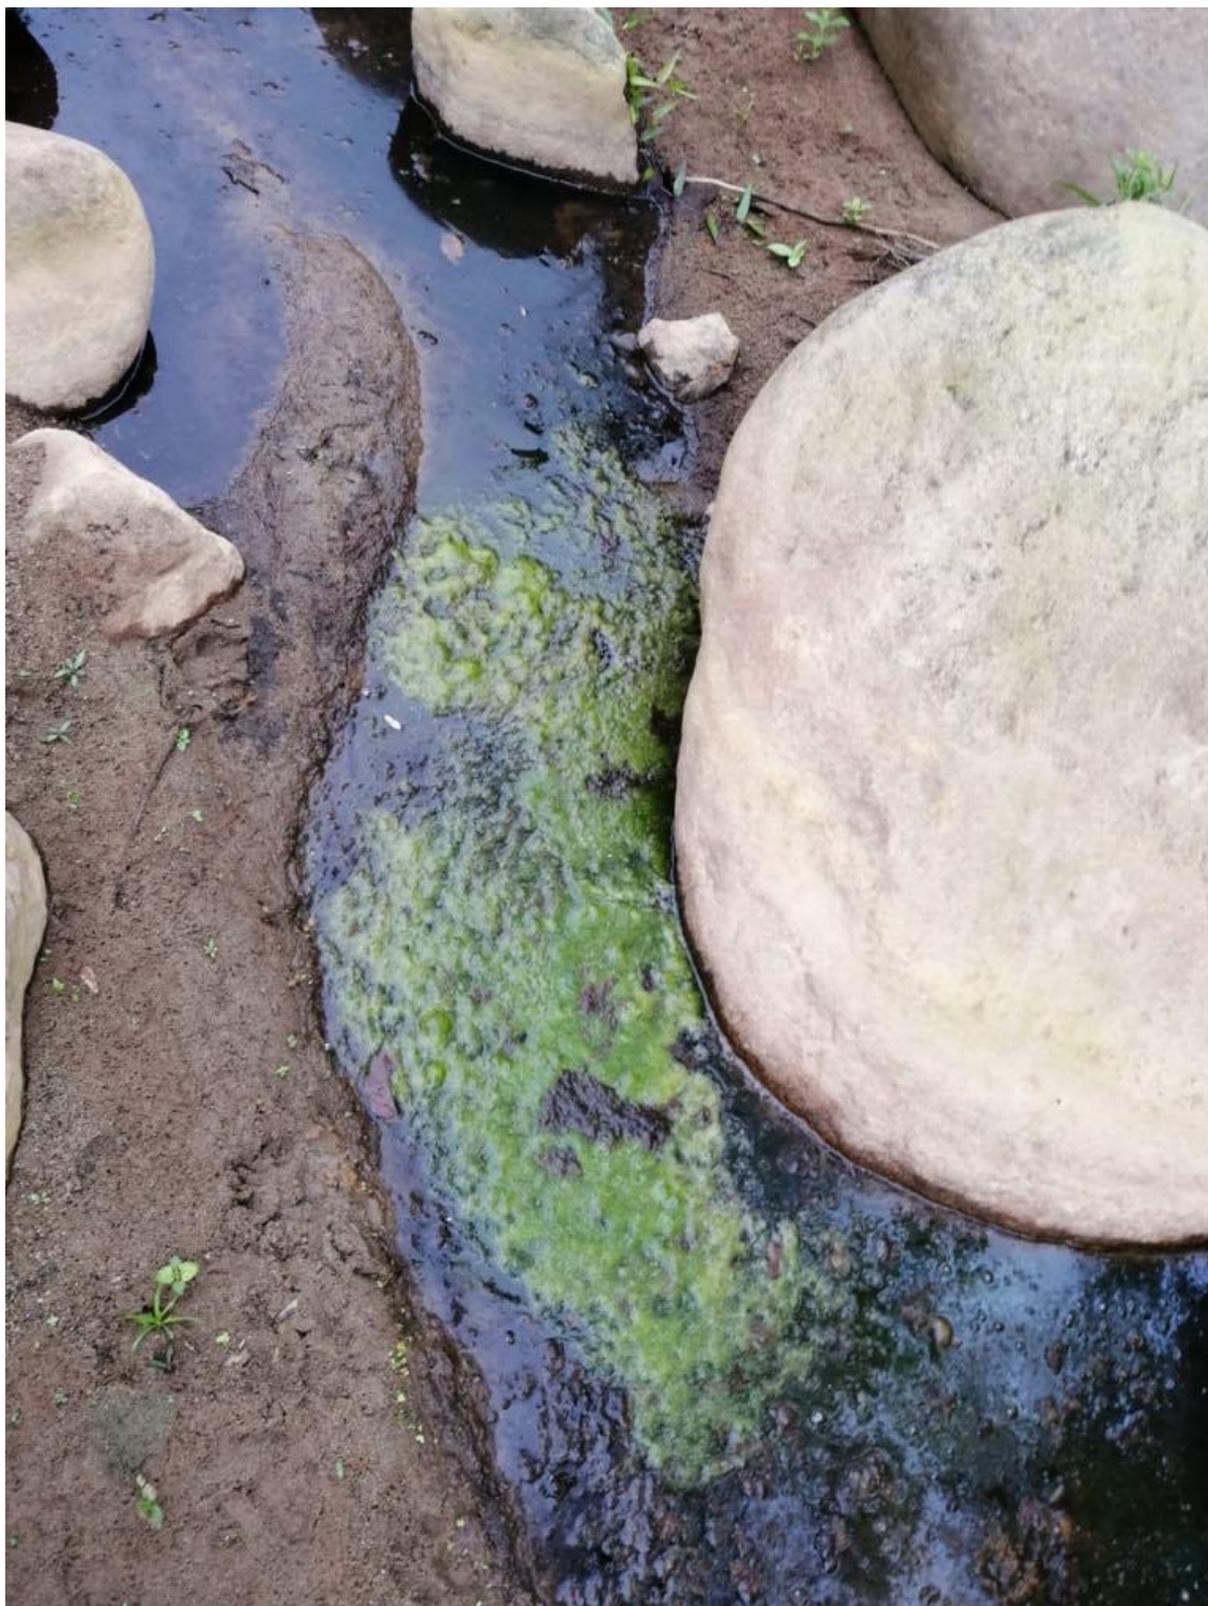
*Anexo 16: Observación de eutrofización a las orillas del río.*

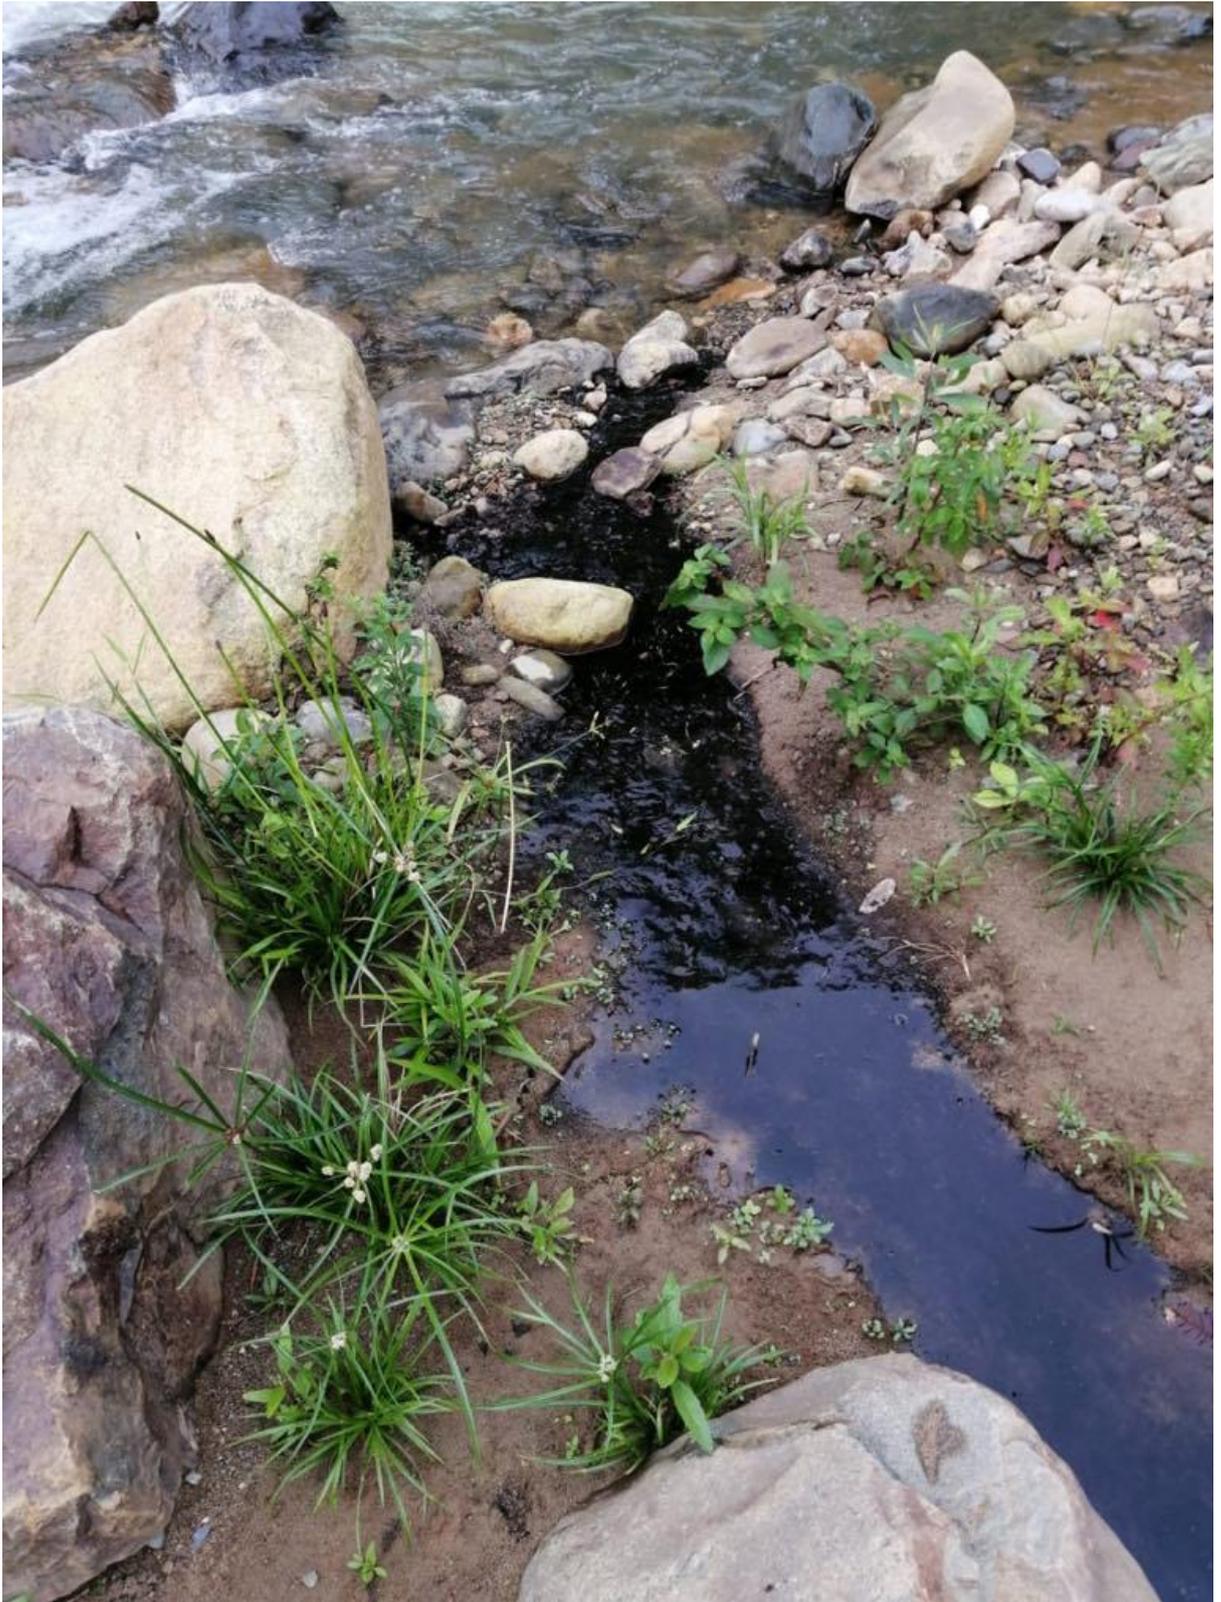
*Anexo 17: Observación de cambio de color del río por las aguas negras.*
