**DIAGNÓSTICO BACTERIOLÓGICO AMBIENTAL DE AGUAS NEGRAS  
DEL SITIO "EL GUAYABO" VERTIDAS AL RÍO SANTA ROSA, Y DISEÑO  
DE TANQUE SÉPTICO.**

TRABAJO TITULACIÓN  
PROYECTO INTEGRADOR

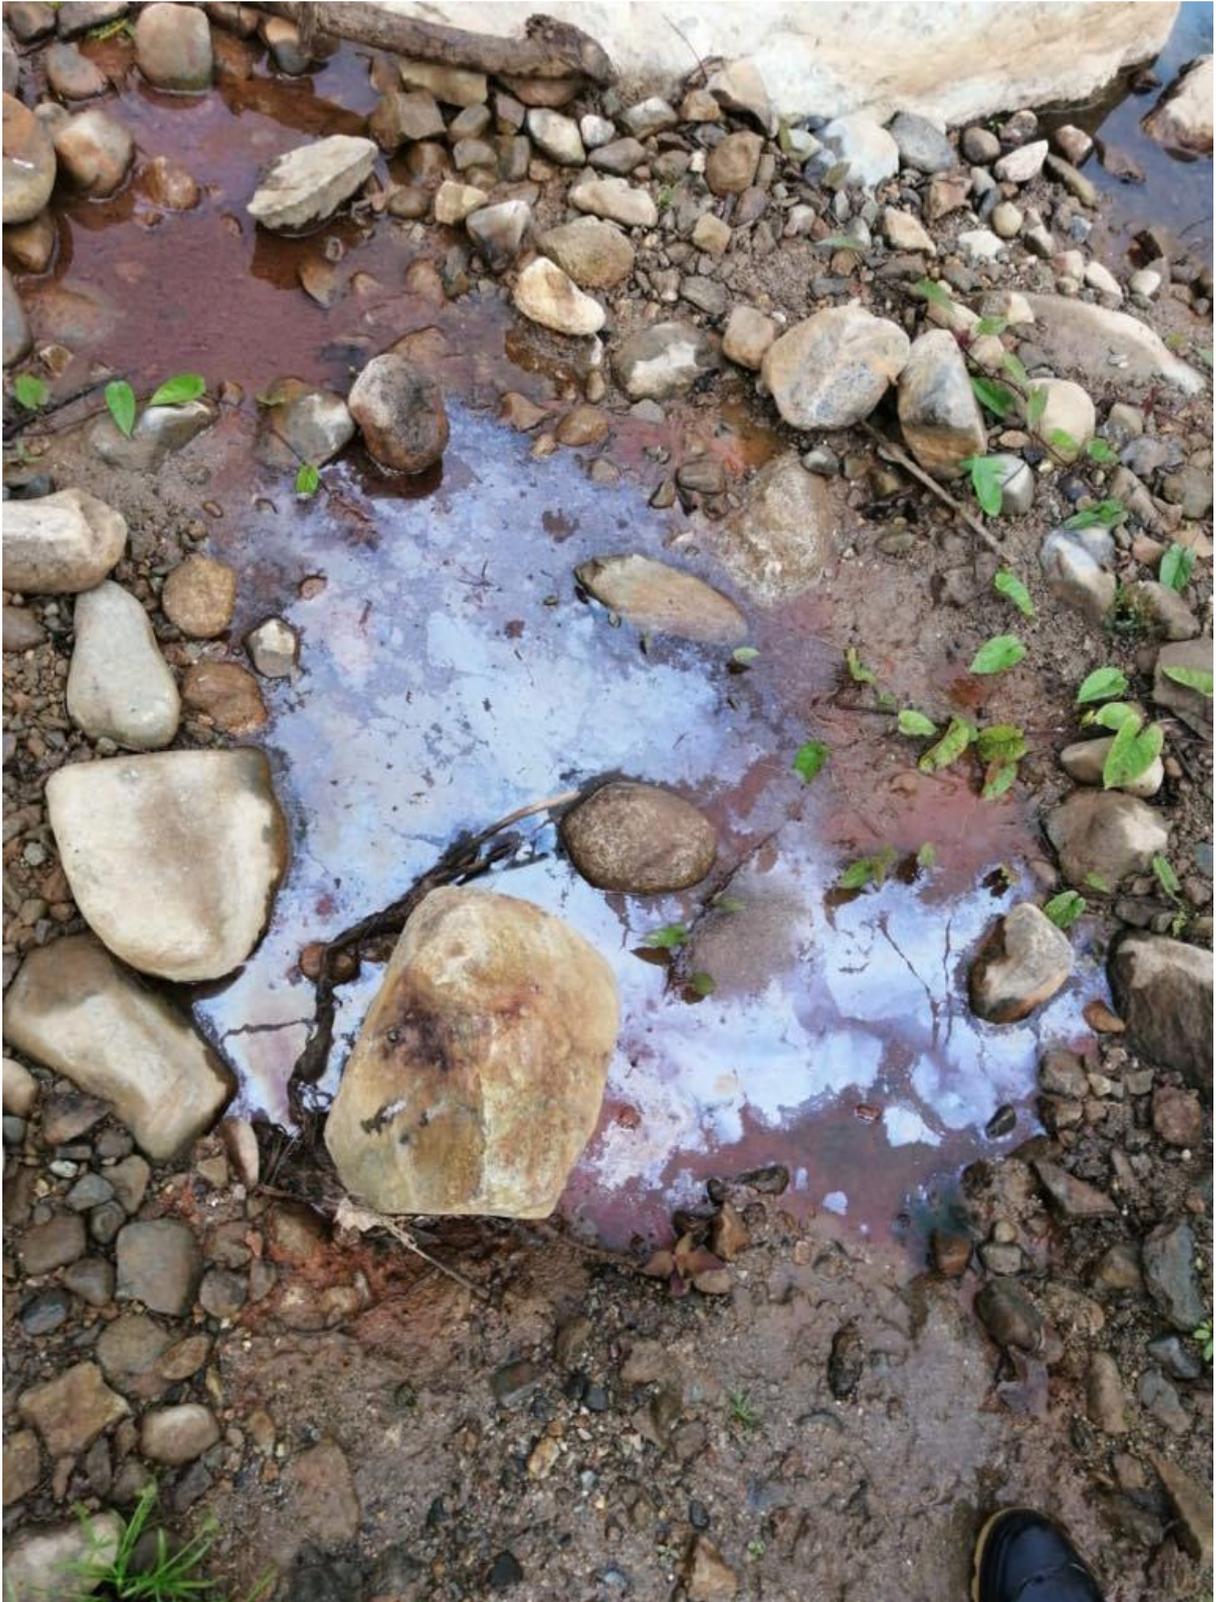
*Anexo 19: Observación de aceites en el agua del río.*
