INTERACCIÓN SOCIO ECONÓMICA Y AMBIENTAL DE LA
MICROCUEENCA ALTA DEL RÍO SANTA ROSA, SITIO EL GUAYABO

CONTRERAS SALAZAR MARILYN NATHALIA
LICENCIADA EN GESTIÓN AMBIENTAL

TRABAJO TITULACIÓN
PROYECTO INTEGRADOR

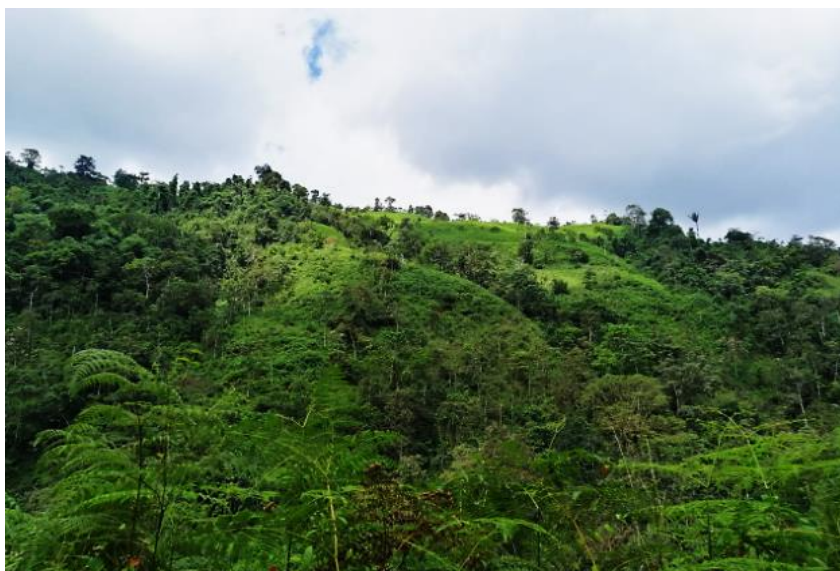
Figura 3. Formación geográfica y bosque de la zona de estudio.

De forma general el terreno presenta una topografía ondulada fuertemente socavada, el sector presenta varias colinas con cimas semiplanas, la mayor parte están cubiertas con vegetación, existen cotas que van desde los 600 a 1200 msnm. Aunque la deforestación según un informe de EMPASR-EP (2018), destruye un promedio anual de 163 has. de bosque.

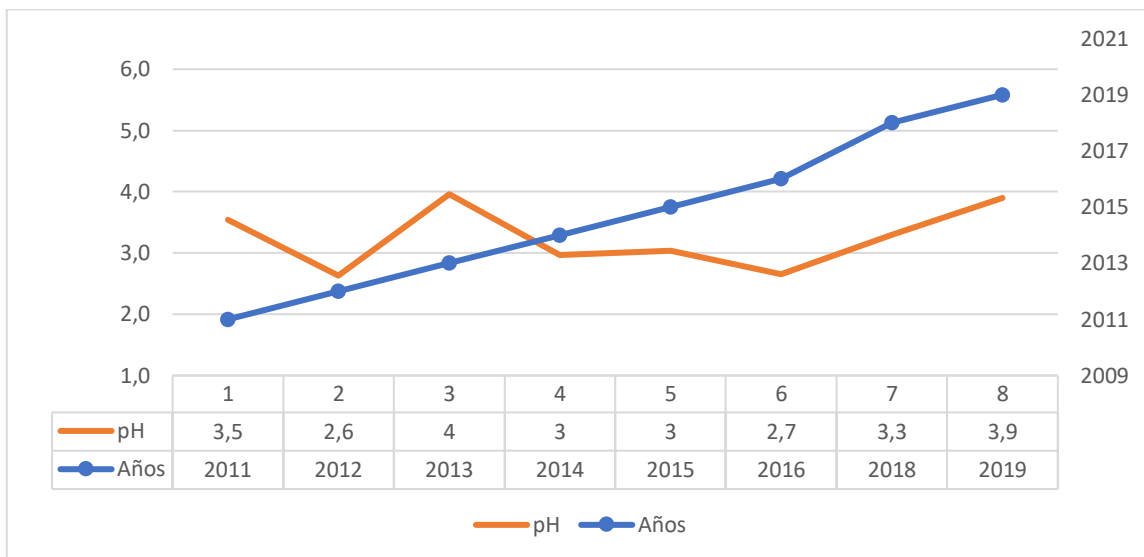
Gráfico 1 Ph máximo registrado por año

Esta gráfica nos muestra que existe una correlación inversamente proporcional, es decir, mientras más pasa el tiempo el pH desciende. Este problema de acidez de agua determina rápidamente una baja calidad del agua que alimenta a la microcuenca alta del río Santa Rosa, por consiguiente, se puede decir que estos resultados concuerdan con la baja diversidad bio acuática.

Bolaños, Montero, Rodriguez, y Anabelle, (2015), mencionan que un pH bajo “...favorece procesos de dilución de materiales inorgánicos como los metales...” ya que es bien sabido que la alta concentración de iones de hidrógeno promueve la coloración rojiza y anaranjada provocada por la fácil solubilización del hierro.

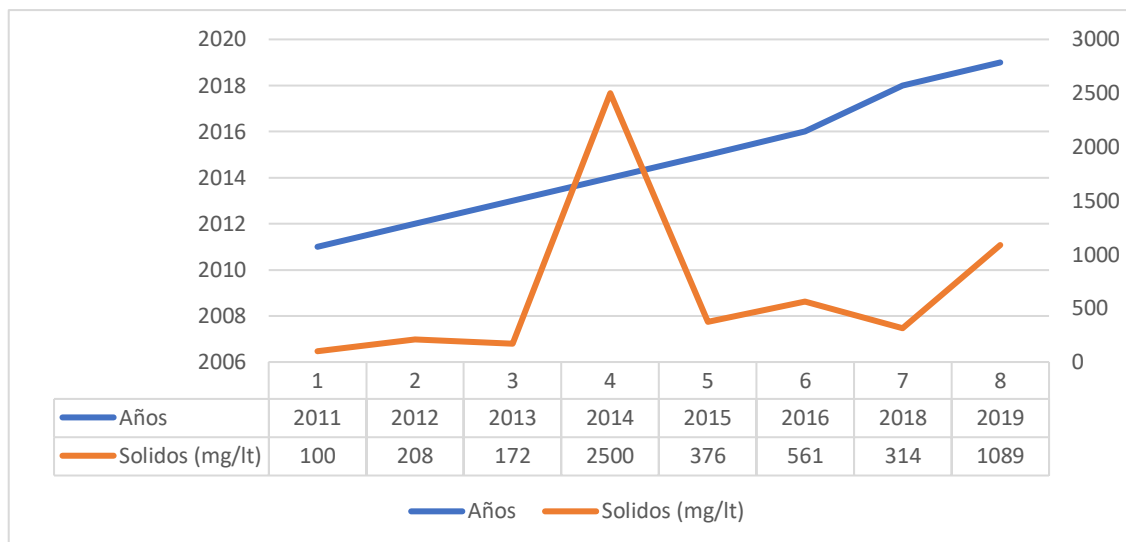
Gráfico 2 Sólidos disueltos máximos registrados por año.

Como se observa los sólidos disueltos solo salieron del máximo permisible en el año 2014 con 2500 mg/lt. De igual manera con el pasar de los años este parámetro parece aumentar y es evidente a simple vista pues el agua de la quebrada se presenta turbia la mayor parte del año.

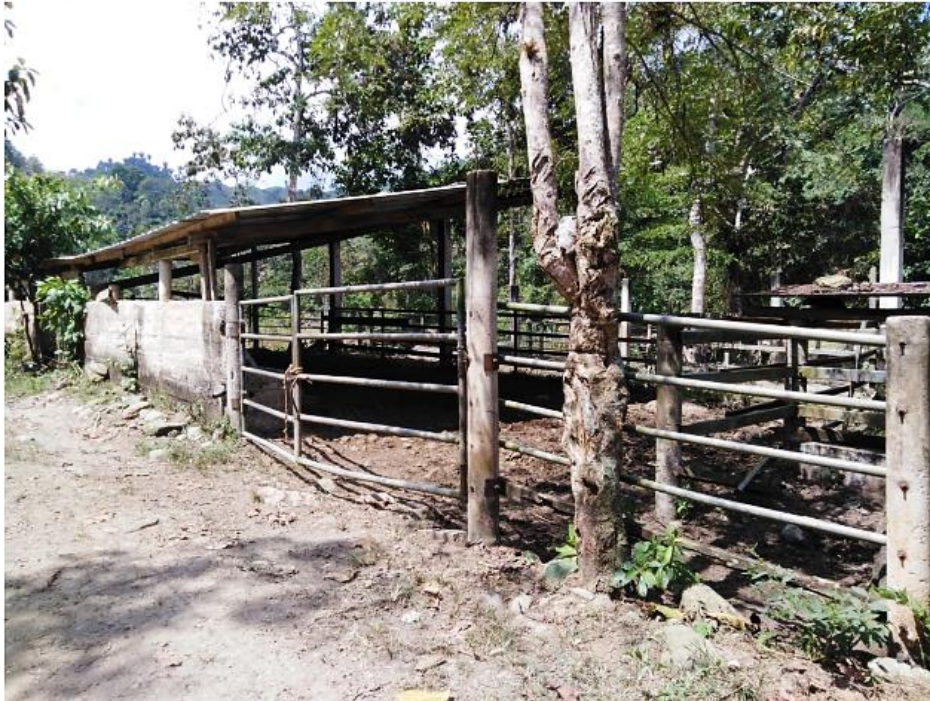
Figura 4. Actividad Ganadera del Sitio El Guayabo

Durante las observaciones de campo se pudo constatar que la mayoría de personas mantiene su ganado sobre pequeños establos para mayor seguridad y comodidad de sus dueños. Combinan la crianza de tipo intensiva y extensiva lo que les permite aprovechar de mejor forma los espacios y la comida disponible. Según datos de informes de la EMAPASR-EP (2018), confirman que la ganadería es una de las actividades con considerable participación en los problemas hídricos-ambientales tanto en la disponibilidad como en la calidad del agua, esto gracias a que los vertidas y/o residuos de los animales llegan por escorrentía o directamente al agua.

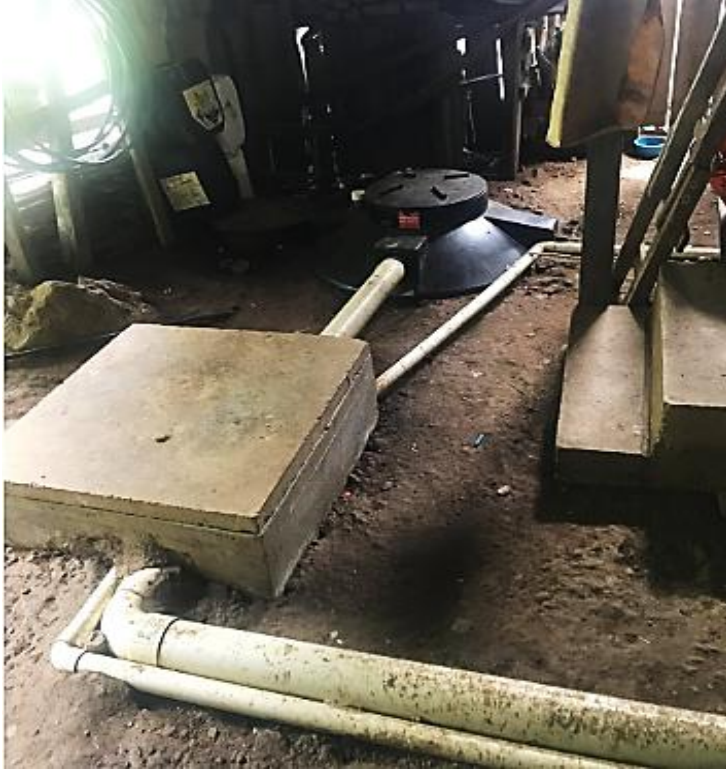
Figura 5. Sistema de biotank séptico

El sistema que se muestra en la fotografía integra un separador de sólidos antes de ingresar los residuos al biotank, de la misma forma se puede apreciar cómo la vivienda cuenta con tuberías que separan los residuos sólidos de los líquidos, esto con el fin de dar mayor vida útil al biotank.

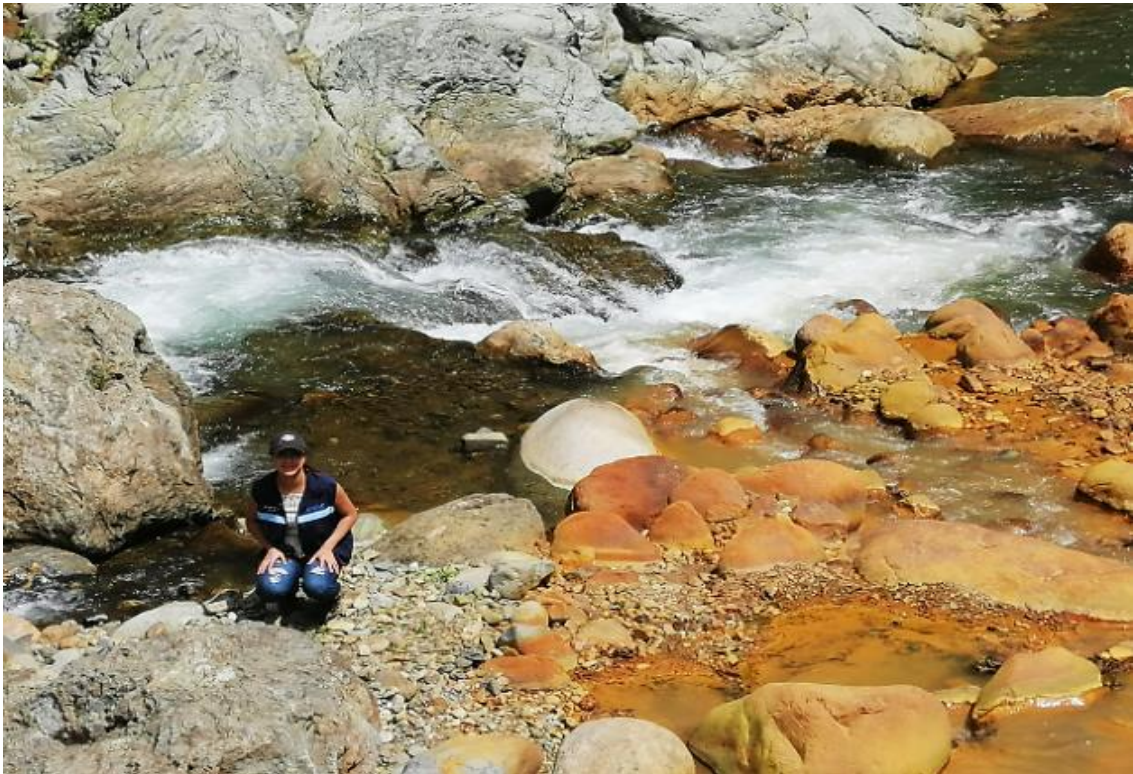
Figura 6. Unión de la quebrada El Panteón con la Microcuenca alta del Río Santa Rosa.

A simple vista las características físicas del agua nos informan de antemano que existe una fuente de afectación muy considerable, y peor aún, anteponiendo la otra vertiente nos da como punto de comparación el nivel de alteración que sufre la quebrada El Panteón.

Visualmente el componente más afectado en la zona de estudio es el agua, como se puede observar en la siguiente imagen, este estado del agua se ha mantenido por varios años se menciona que desde el año 1968 se viene extrayendo en primer lugar antimonio y oro del

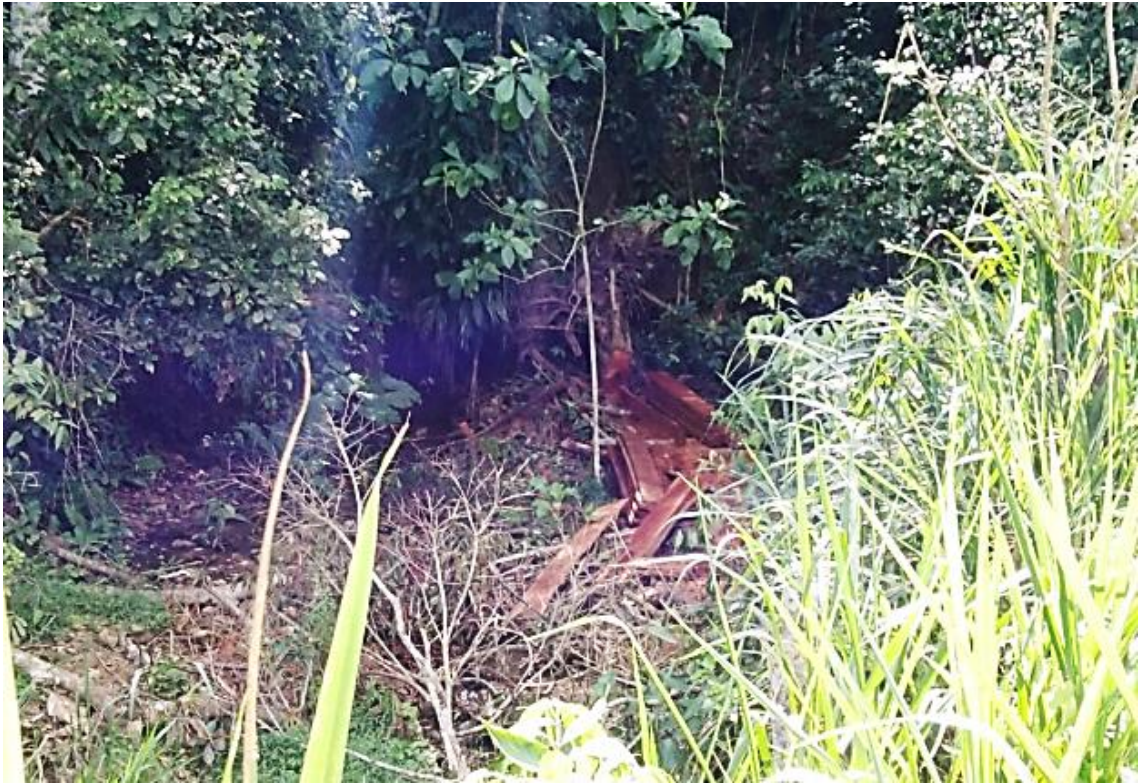
Figura 7. Deforestación en el Sitio El Guayabo

La deforestación además de afectar la biodiversidad facilita la erosión de los suelos provocando la pérdida de capacidad de retención de la humedad. Tanto así, que la sedimentación con el tiempo se ha ido acumulando en las partes bajas del río produciendo la elevación en el nivel del agua, y durante la temporada de lluvias este incremento se traduce en un desbordamiento muy notable sobre las partes bajas de la microcuenca.

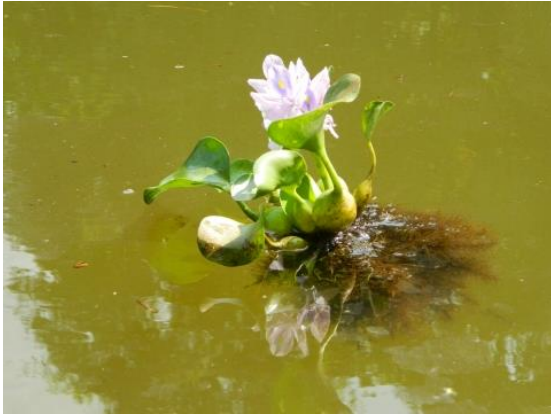
Figura 8. Morfología de *Eichhornia crassipes* (lirio acuático)

Eichhornia crassipes o jacinto de agua es una planta perenne flotante, se extiende fácilmente sobre el agua. Generalmente crece sobre diversos tipos de humedales desde lagos, estanques, arroyos, zanjas, canales y aguas negra. El tamaño de planta varía y puede llegar hasta 1 metro de altura, sus hojas tienen entre 10 y 20 cm de diámetro, las cuales suelen flotar sobre el agua. El tallo se caracteriza por ser bulboso, largo y esponjoso. Cada especie puede producir miles de semillas cada año cuya permanencia puede llegar a superar los 28 años, es así que el lirio acuático dobla su población en semanas (Punitha, Sangeetha, y Bhuvaneshwari, 2015).

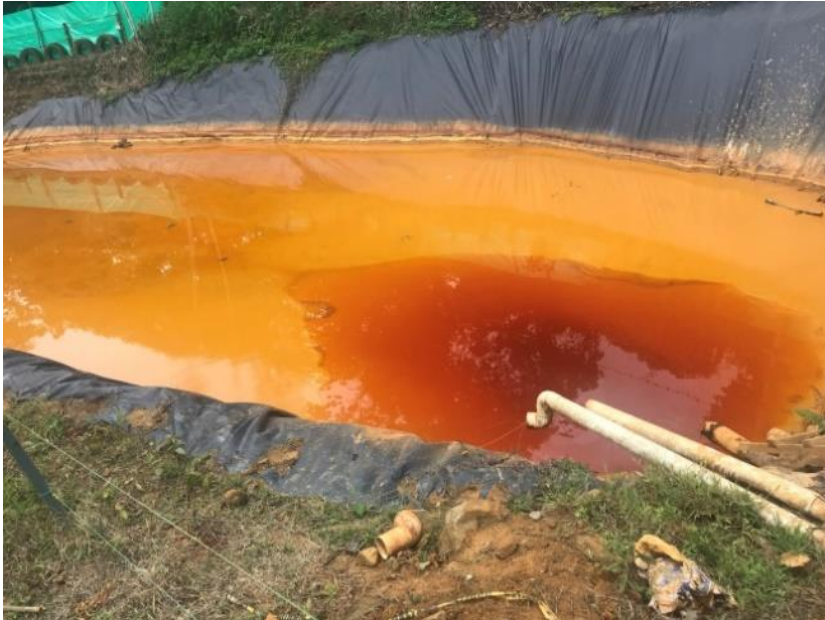
Figura N° 11 Fosa séptica a utilizar para el tratamiento primario.

En este caso, la concesión minera cuenta con un separador tipo fosa séptica al aire libre el cual va a constituir el tratamiento primario.

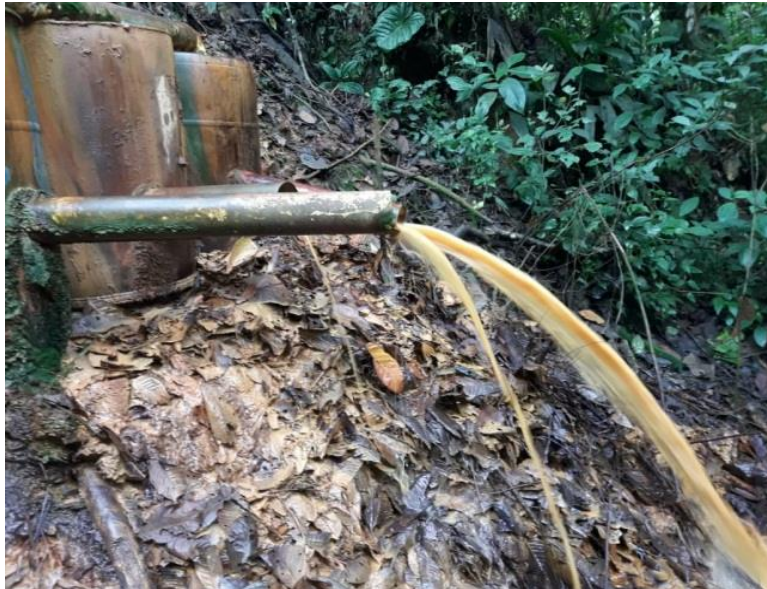
Anexo 2: Chorro de descarga del agua mina después del supuesto tratamiento.

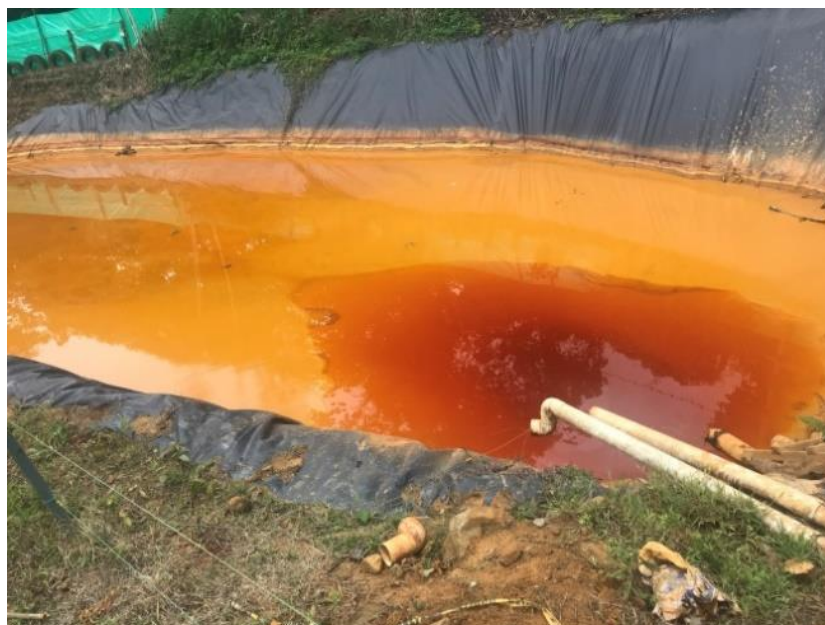
Anexo 3: Piscina de sedimentación.
