ANÁLISIS DE LOS PROBLEMAS TÉCNICOS Y AMBIENTALES DEL RÍO
JUBONES GENERADOS POR EL SOCABÓN DEL PUENTE “LA IBERIA”

EXAMEN COMPLEXIVO

MACHALA, 20 DE SEPTIEMBRE DE 2021

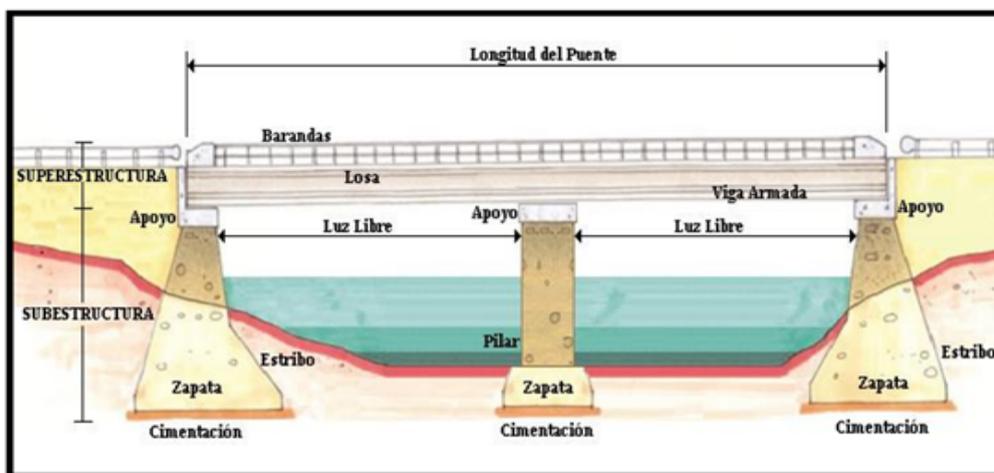
Figura 1. Partes de un puente

La subestructura está conformada por columnas, torres, zapatas, estribos que son los apoyos extremos y por pilares que son los apoyos centrales, los cimientos son los encargados de transferir al terreno los esfuerzos. La subestructura es la que resiste las cargas que ayuda la superestructura, presión de suelo, fuerzas sísmicas, etc. (Ji-Young, Jae-Jin, & Seong-Hoon, 2019).

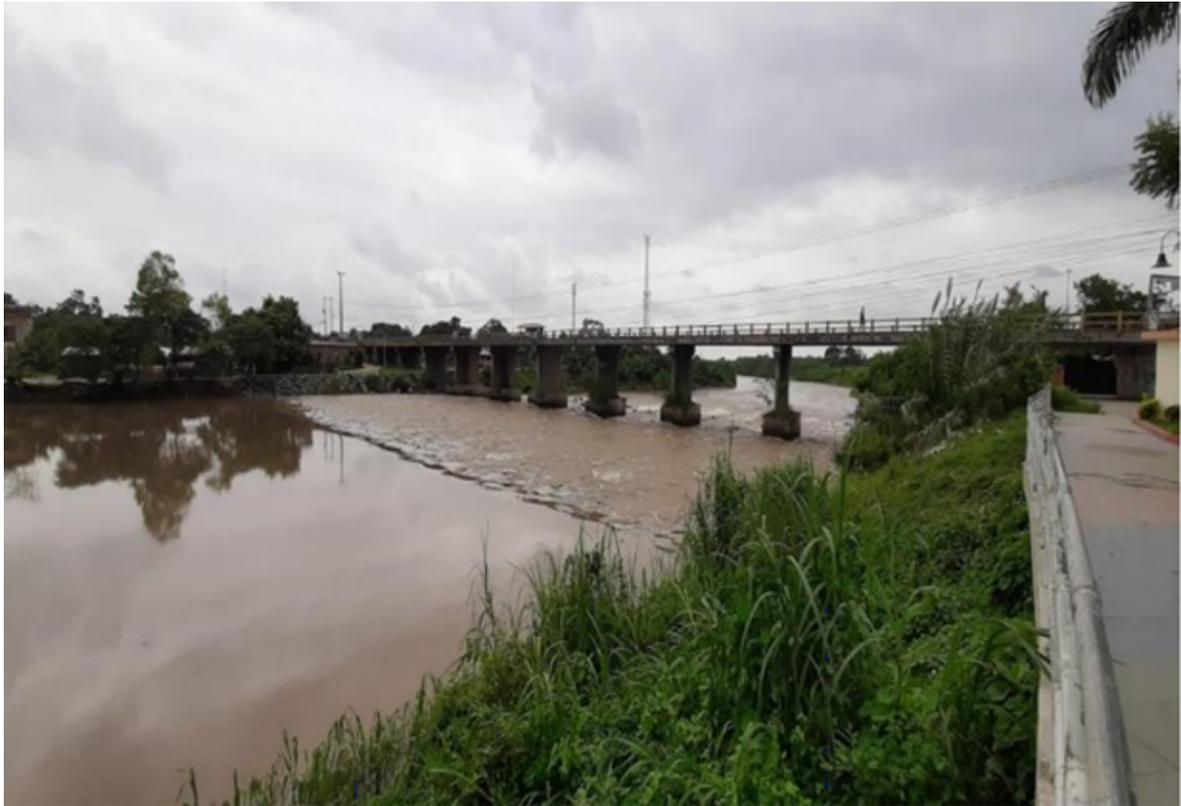
Fotografía del puente “Víctor Manuel Serrano Murillo”

CARACTERÍSTICAS DEL PUENTE O ESTRUCTURA

Tipo de estructura del puente:	Concreto reforzado	Concreto Postensado	Metálico	Colgante	Box-culvert	Otro
		x				
Longitud del puente:	160 metros					
Ancho del puente:	5.5 metros					
Número de luces del puente:	12					
Número de apoyos del puente:	6					
Altura total	10 metros					
Nombre del río	Río Jubones					
Gálibo	7 metros					
Estado de la superestructura	<u>Fisuras</u> <u>Corrosión</u> Acumulación de material Desplazamiento Fatiga			Pérdida de apoyo Pérdida de sección <u>Concreto en mal estado</u> Acero expuesto Impacto
