EVALUACIÓN DEL ESTADO TRÓFICO EN AGUAS SUPERFICIALES DE  
USO AGRÍCOLA DE LA MICROCUENCA DEL RÍO PALENQUE

OLAYA SIGUENZA ERICK ALEXANDER  
INGENIERO QUÍMICO

MACHALA  
2021

TRABAJO TITULACIÓN  
TRABAJO EXPERIMENTAL

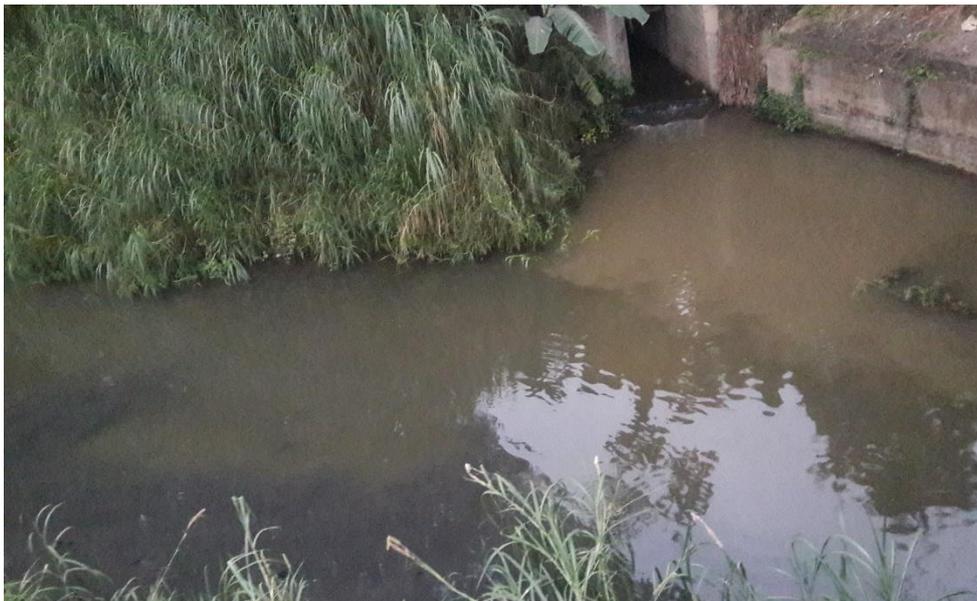
*Figura 3. Descargas de aguas residuales, sector La Sabana.*  
insectos y plagas.<sup>40</sup>

Como se muestra en la **Figura 3** en la estación de muestreo 4 se descargan aguas residuales desde la laguna de oxidación y de una hacienda bananera al mismo tiempo. **Figura 3.** Descargas de aguas residuales, sector La Sabana. Posteriormente las aguas resultantes de estas descargas son utilizadas para riego de los cultivos, esto afecta directamente a los productores de banano y a la calidad de sus cultivos por varios factores como lo son los metales pesados por el impacto de la minería <sup>36,37</sup>, Además aunque se ha demostrado en diversos estudios los beneficios del riego con aguas residuales urbanas, el riesgo de contaminación microbiológica es alto y podría traer consigo fitopatógenos indeseables<sup>38,39</sup>, en conjunto con uso de fertilizantes convencionales u orgánicos impacta negativamente con los recursos hídricos, causando un fenómeno llamado “eutrofización” por exceso de nutrientes, dando como resultado la proliferación de maleza y a su vez

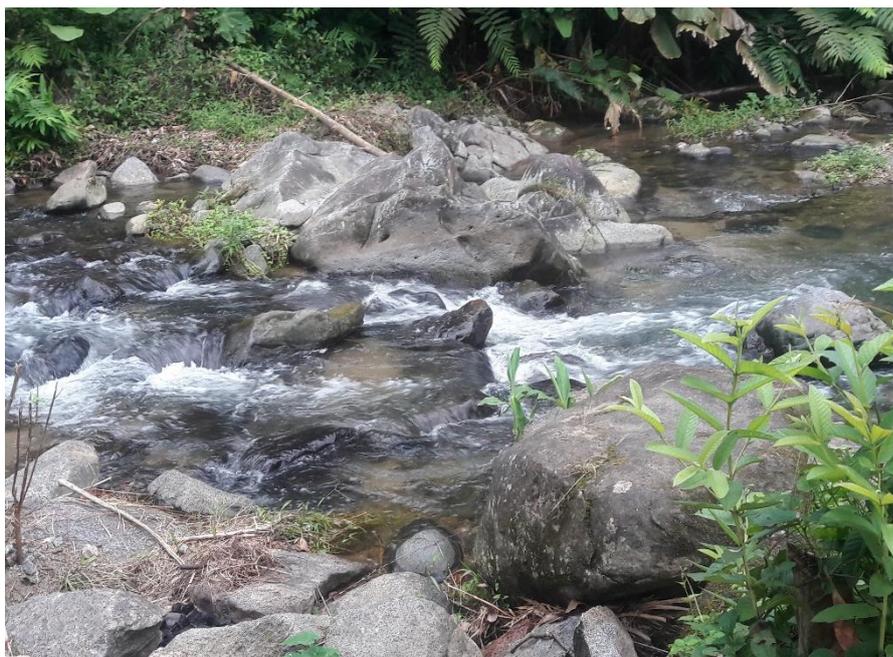
*Figura 6. Claridad del agua de la microcuenca antes del balneario de Campo Real.*

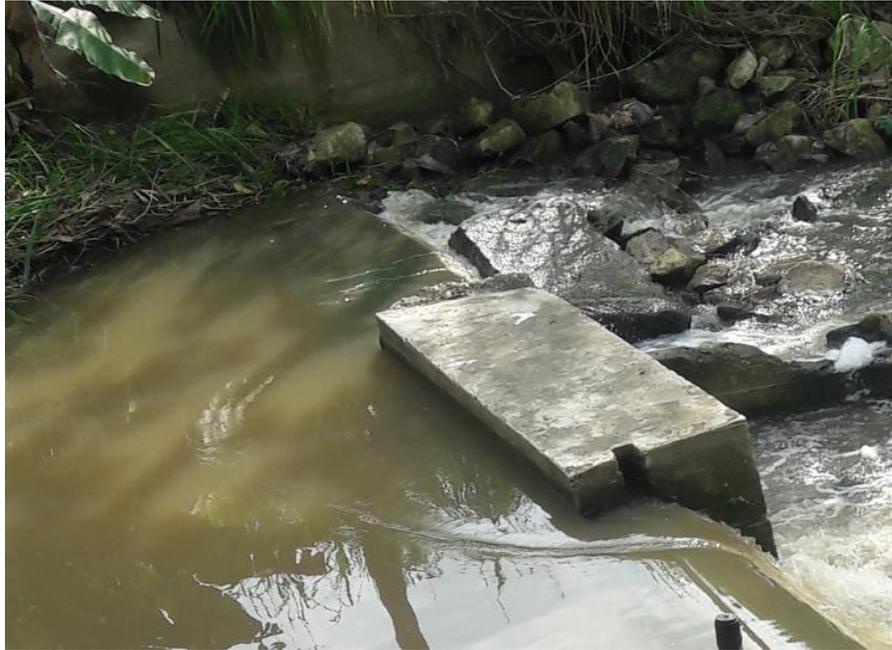
**Figura 7.** Claridad del agua de la microcuenca antes de la descarga del Sector La Sabana.

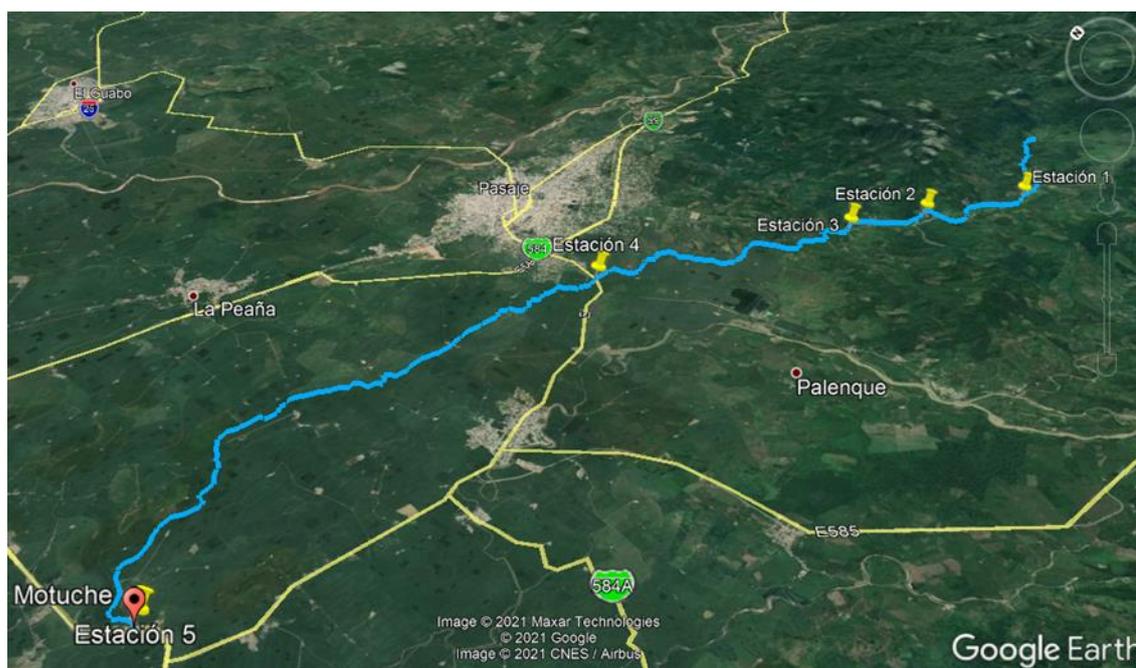
**Figura 9.** Estaciones de muestreo en la microcuenca del Río Palenque.

Previo a realizar el muestreo de las aguas del Río Palenque se realizó una inspección utilizando la aplicación Google Maps marcando su recorrido desde el punto donde convergen las corrientes hasta el puente Motuche. Los puntos de muestreo o estaciones deben estar ubicados estratégicamente en zonas cercanas a puntos de descarga tales como alcantarillado de los poblados aledaños al río, y canales de desfogue dedicados al riego de monocultivos o escorrentías agropecuarias.

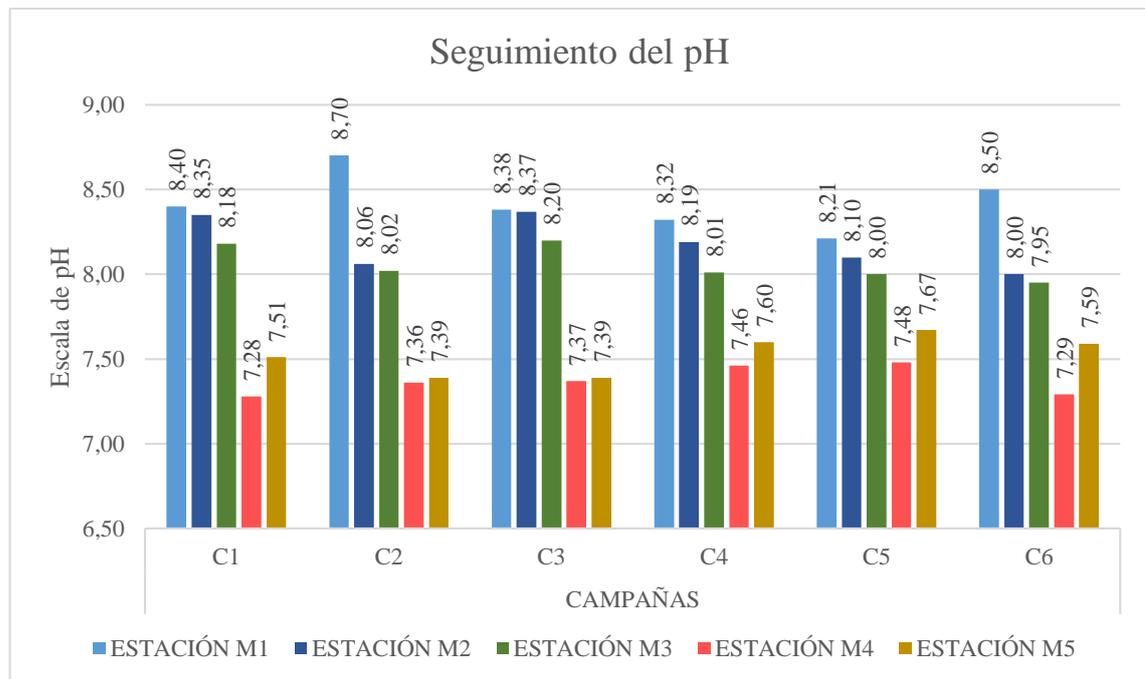
**Gráfico 1.** pH de las estaciones durante las campañas de muestreo.

En cuanto al comportamiento del valor de pH como se muestra en el **Gráfico 1**, tiende a acidificarse progresivamente en cada estación de muestreo, según lo reportado por Jorge Díaz y colaborador<sup>41</sup>, demuestran que existe una similitud en el Río Bogotá; considerado uno de lo más contaminados a nivel mundial, donde los valores de pH más bajos están relacionados con las descargas de aguas residuales no depuradas. Así mismo Ricardo Abril y colaboradores<sup>78</sup>, en un estudio realizado en el Río Puyo identificaron que en los puntos cercanos al vertido de aguas residuales dan como resultado valores de pH más bajos al resto de puntos de vertido, como pasa en el Río Palenque donde el valor más ácido registrado durante todas las campañas, se dio en la estación 4, justamente después de la descarga de las lagunas de oxidación de la ciudad de Pasaje. Sin embargo, la guía de calidad del agua para riego muestra que se encuentra dentro del rango normal, siendo de 6,5 - 8,4.

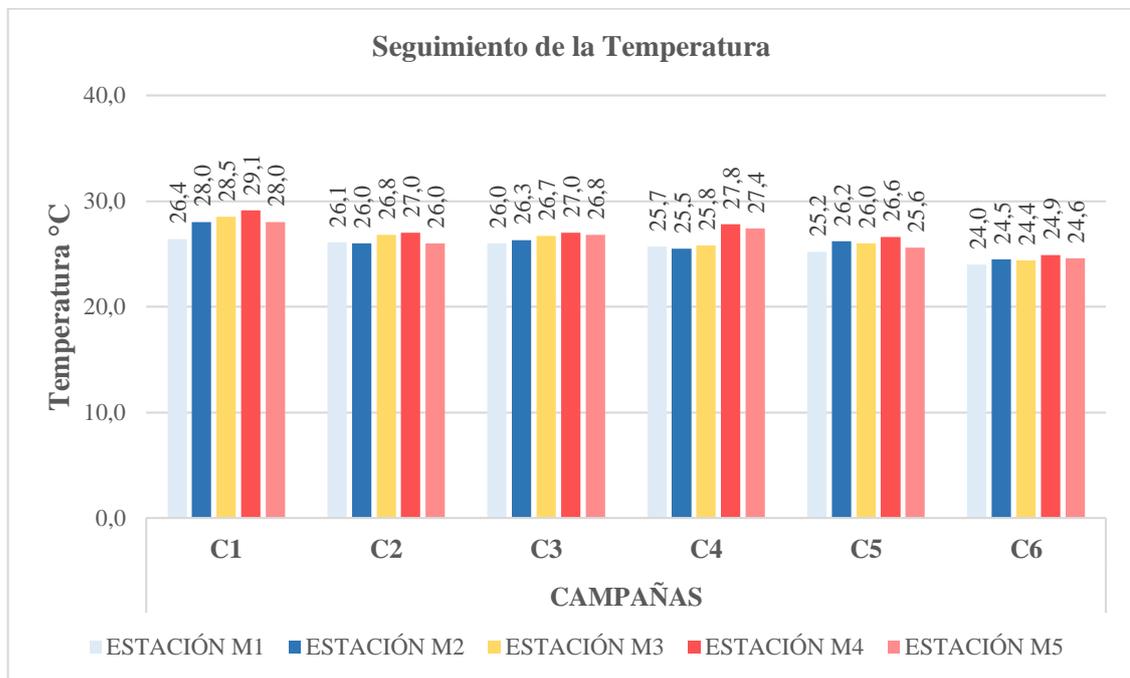
**Gráfico 2.** Temperatura de las estaciones durante las campañas de muestreo.

Según Wilson Beita y colaborador<sup>79</sup> las temperaturas de los ríos oscila entre 0 – 30°C, pero el aumento de las temperaturas está relacionado con el aumento de la biota, aunque otros factores como la velocidad del flujo o las estaciones del año pueden influir. A lo largo del recorrido del río; al medir la temperatura de sus aguas in situ, se pudo observar un incremento progresivo, que resultó indiferente de la temperatura ambiente o las condiciones climáticas en el día de muestreo, como se muestra en el **Gráfico 2**, las máximas temperaturas fueron registradas en la estación 4 en cada una de las campañas, disminuyendo levemente en la siguiente estación, pero siguiendo la misma tendencia de incremento, esto se puede deberse a la influencia de mayor actividad química o también biológica característica de la estación de muestreo.

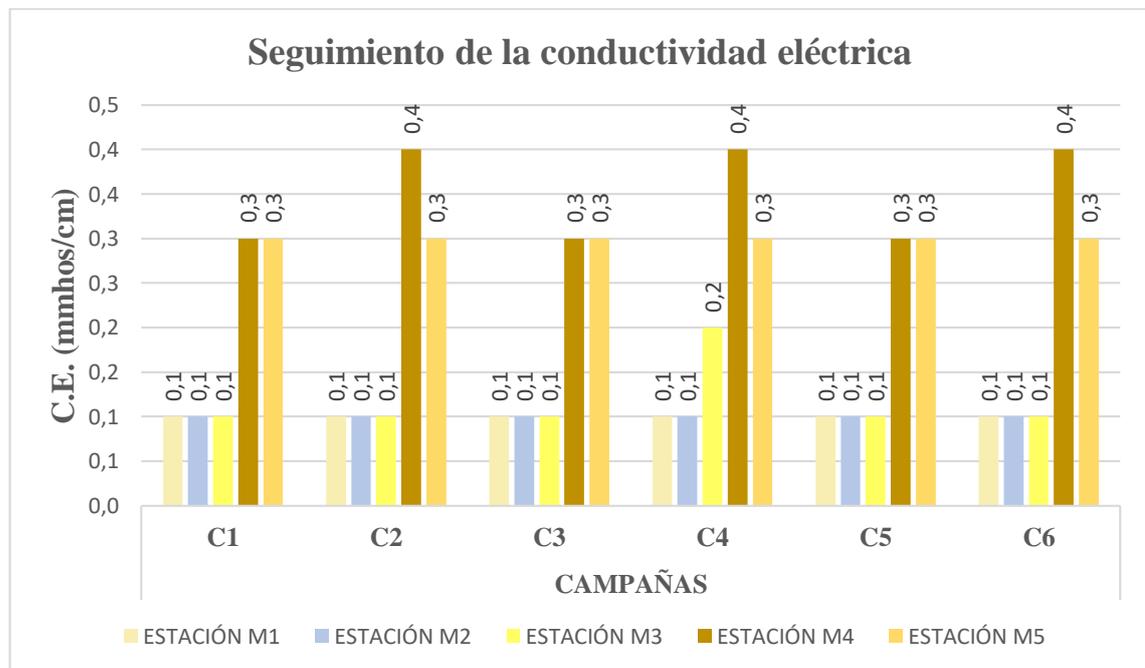
**Gráfico 3.** Conductividad eléctrica de las estaciones durante las campañas de muestreo.

El análisis in situ de conductividad eléctrica no presenta ningún valor fuera de lo establecido en la normativa, con valores de 0,1 – 0,4 mS/cm (100 - 400 uS/cm), siguiendo sus lineamientos; no existe perjuicio alguno para que estas aguas sean usadas para el riego agrícola. Se puede notar en el **Gráfico 3** al igual que la variación de pH (**Gráfico 1**) y temperatura (**Gráfico 2**), la conductividad eléctrica aumentó con las descargas realizadas en la ciudad de Pasaje. Se debería tomar en cuenta que la muestra de agua tomada en cada estación de muestreo fue en la superficie de la microcuenca, esto podría reflejar valores menores como los obtenidos durante el estudio. Leda Castro y colaboradores<sup>81</sup> en su estudio realizado al Río Bermudez destacan que las variaciones entre los valores de conductividad, pH y temperatura están asociados al uso del suelo, a las épocas climáticas y la descarga de aguas servidas.

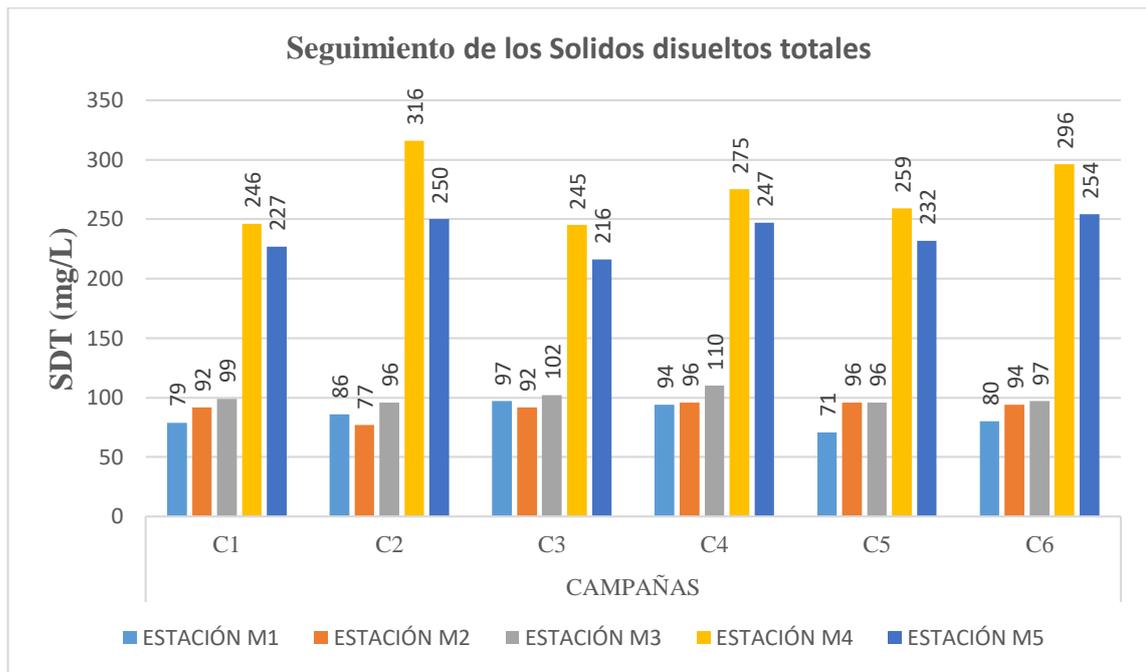
**Gráfico 4.** Sólidos disueltos totales de las estaciones durante las campañas de muestreo.

En ninguno de los resultados obtenidos de sólidos disueltos totales durante el estudio están por encima de los valores establecidos en la normativa de calidad ambiental y de descarga de efluentes: recurso agua, al contrario, todos presentan valores están por debajo de los 450 mg/L por lo tanto es factible para el uso. Los sólidos disueltos totales guardan una estrecha relación con la conductividad eléctrica, mientras más sólidos se encuentren diluidos en el agua mayor será la presencia de iones en el medio, según los resultados obtenidos como se muestra en el **¡Error! No se encuentra el origen de la referencia.**, los sólidos presentes aumentaron considerablemente en la estación de muestreo 4, reduciendo levemente en la siguiente estación, lo máxima concentración reportada fue en la campaña 2, siendo esta de 316 mg/L.

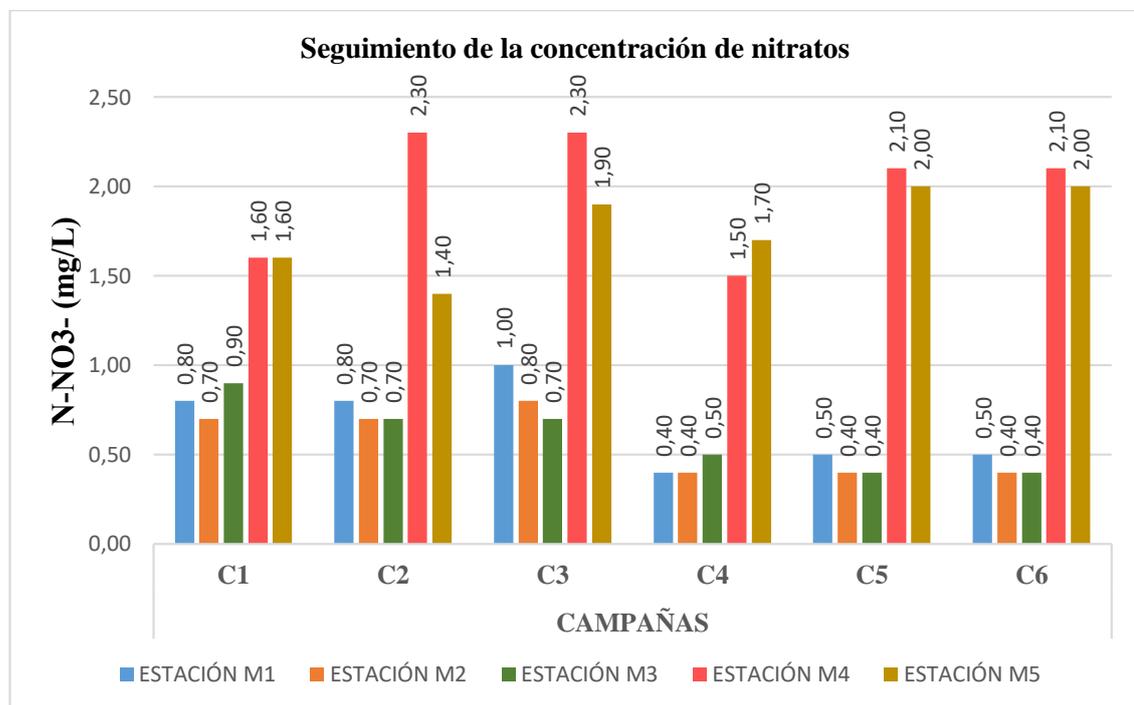
**Gráfico 5.** Concentración de nitratos de las estaciones durante las campañas de muestreo.

Como se puede observar en el **Gráfico 5** las concentraciones de nitratos son más altas en la estación 4 (influenciada por las descargas de la ciudad de Pasaje), siendo 2,30 mg /L, en las campañas 2 y 3. Wilson Beita y colaborador<sup>79</sup>, relacionan presencia de nitrato en el Río Rincón con las condiciones naturales de la cuenca en donde se identificaron rocas ígneas y actividad volcánica, con concentraciones menores a 2.0 mg/L, al igual que la

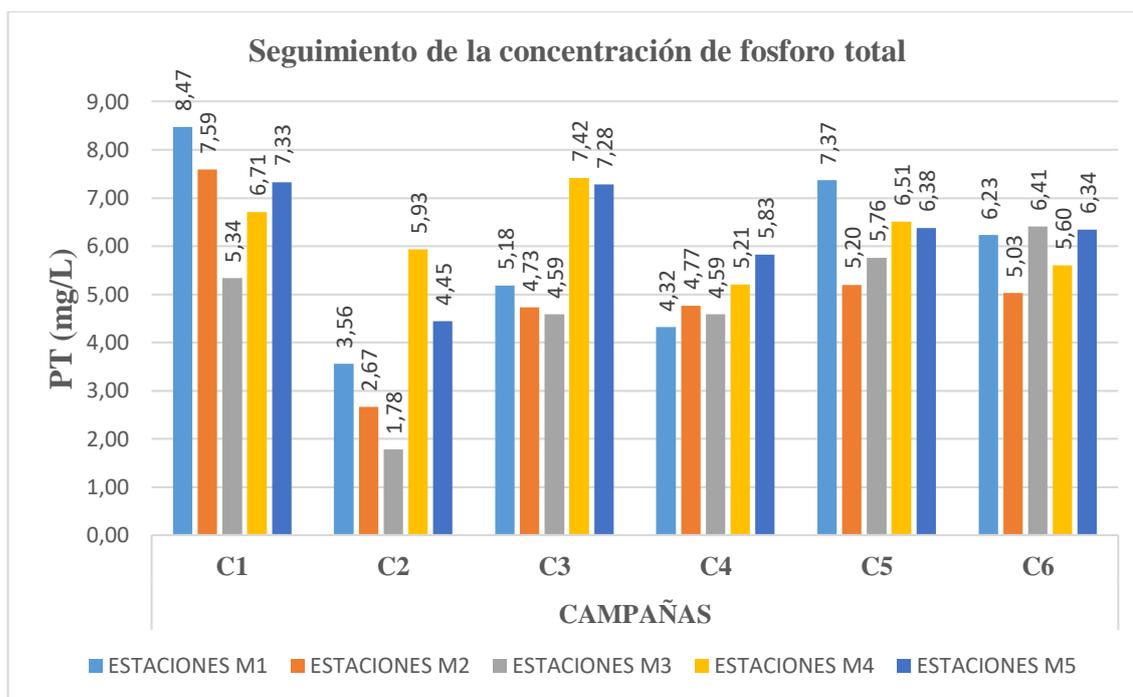
**Gráfico 6.** Concentración de fósforo total de las estaciones durante las campañas de muestreo.

Como se muestra en el **Gráfico 6**, las concentraciones de fósforo total no parecen seguir el mismo patrón demostrado en los demás parámetros analizados en este trabajo. Al comparar los resultados obtenidos en este estudio con otros similares, se puede notar la diferencia en cuanto concentraciones de fósforo total expresadas en mg/L, Igor Castor y colaboradores<sup>28</sup> reportaron que en el Río Arari (considerado hipereutrófico), en el punto más contaminado de Cachoeira do Arari y se encuentra la concentración máxima de 2,14 mg/L de fósforo total. En condiciones similares se encuentra el Río Pompa, José Pinto y colaboradores<sup>5</sup>, determinaron que río se encuentra en estado hipertrófico, siendo la mayor concentración 586 ug/L o 0,586 mg/L, ambos ríos se encuentran en Brasil y están influenciados por la descarga de aguas residuales.

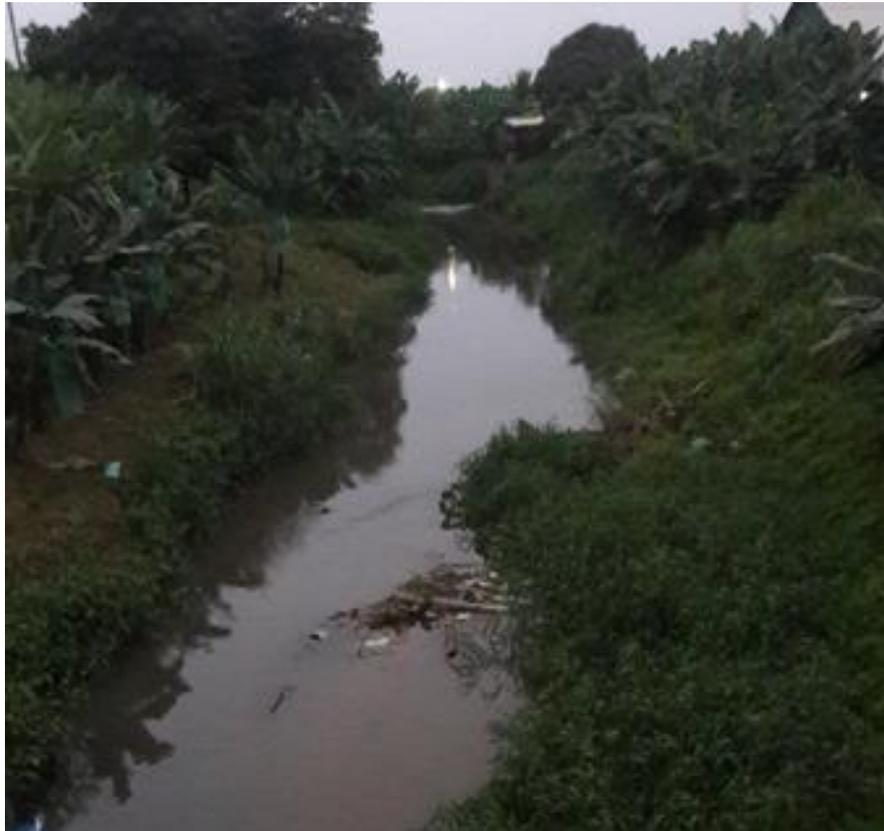
*Figura 10. Restos de basura en la estación 5 de muestreo.*

campaña 2, 4 y 5 en la estación 3. En la **Figura 10** se puede observar conglomerados de basura flotando sobre el agua que son más predominantes en las estaciones 4 y 5.

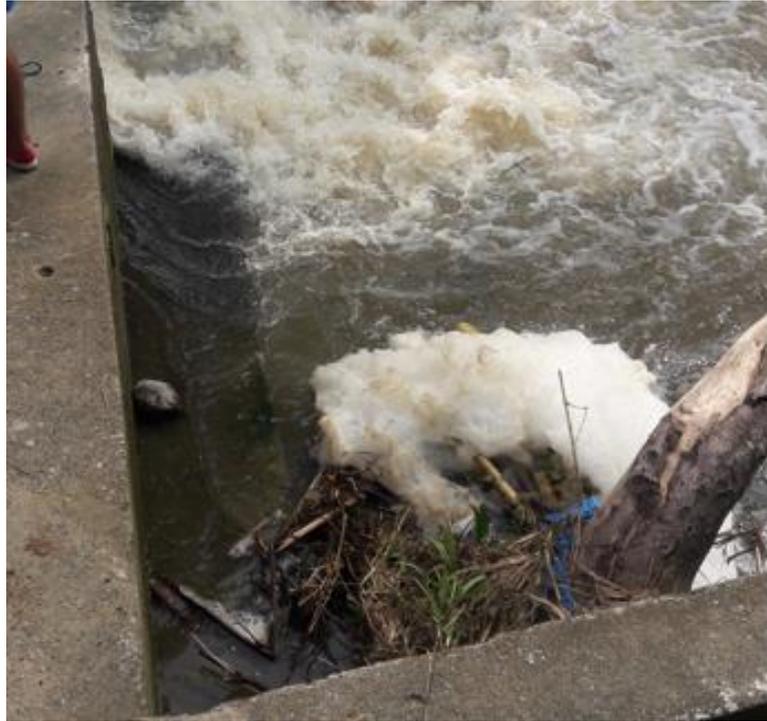
**Figura 11.** Espuma a las orillas de la microcuenca entre la estación 4 y 5.

Evidentemente la descarga de aguas del sector El Cangrejo y La Sabana de la ciudad de Pasaje, influye directamente en la calidad del agua, dando lugar a la formación de conglomerados de residuos sobre la misma y a sus orillas, además de la presencia de películas de aceite y abundante espuma que son comúnmente visibles en los dos últimas estaciones de muestreo tal como se puede observar en la **Figura 11**, esto podría ser causado por el uso de detergentes durante el proceso de producción de banano o por la influencia de aguas de origen doméstico.

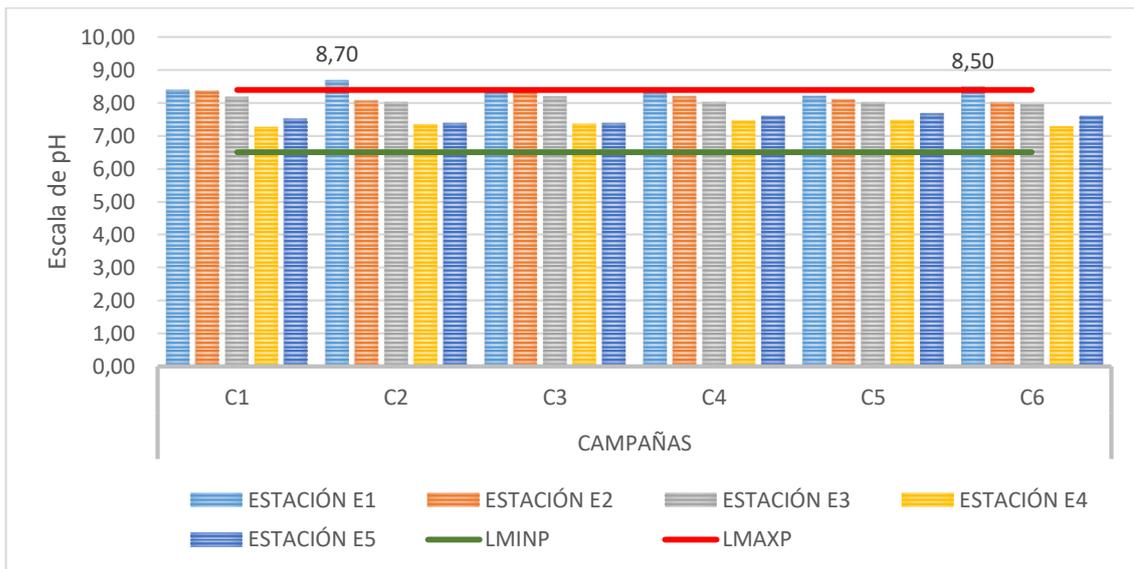
**Gráfico 7.** Variación de pH de las estaciones de muestreo durante las campañas.

**Nota:** En la estación 1 de muestreo el agua es prácticamente cristalina y a pesar de que en las campañas 2 y 6 el pH está fuera de lo establecido en la norma, en dicha estación no se encuentra ningún tipo de monocultivo (comúnmente de banano). Por lo tanto, no se incumple lo establecido en la ley en ninguna de las estaciones de muestreo. **Fuente:** Autor

En los siguientes gráficos se puede observar que el agua de la microcuenca del Río Palenque en los puntos de muestreo o estaciones analizadas durante las 6 campañas de estudio, se encuentra dentro de los límites permitidos en la normativa de calidad ambiental y de descargas de efluentes: recurso agua. Por lo tanto, puede ser usada para el riego agrícola y cumple en los siguientes parámetros:

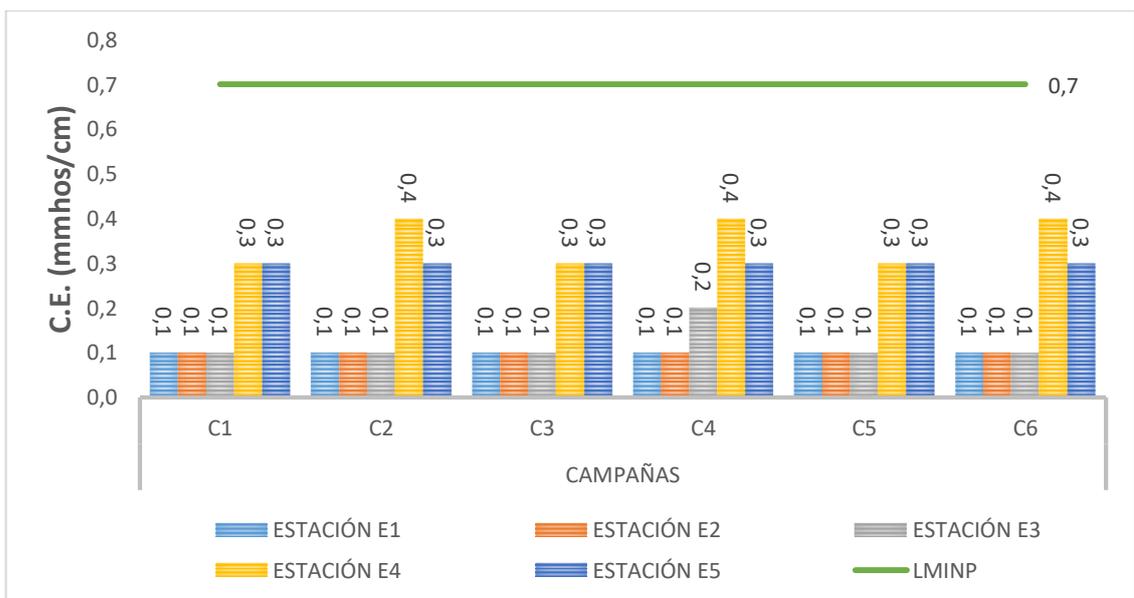
**Gráfico 8.** Variación de la conductividad eléctrica de las estaciones de muestreo durante las campañas.

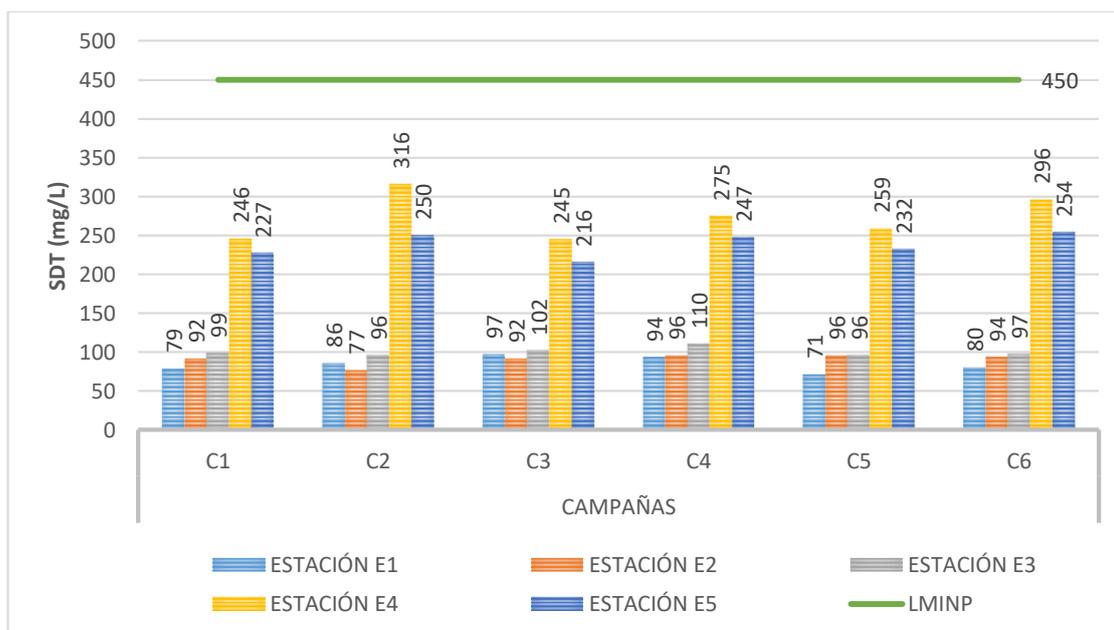
**Gráfico 9.** Variación de sólidos disueltos totales de las estaciones de muestreo durante las campañas.

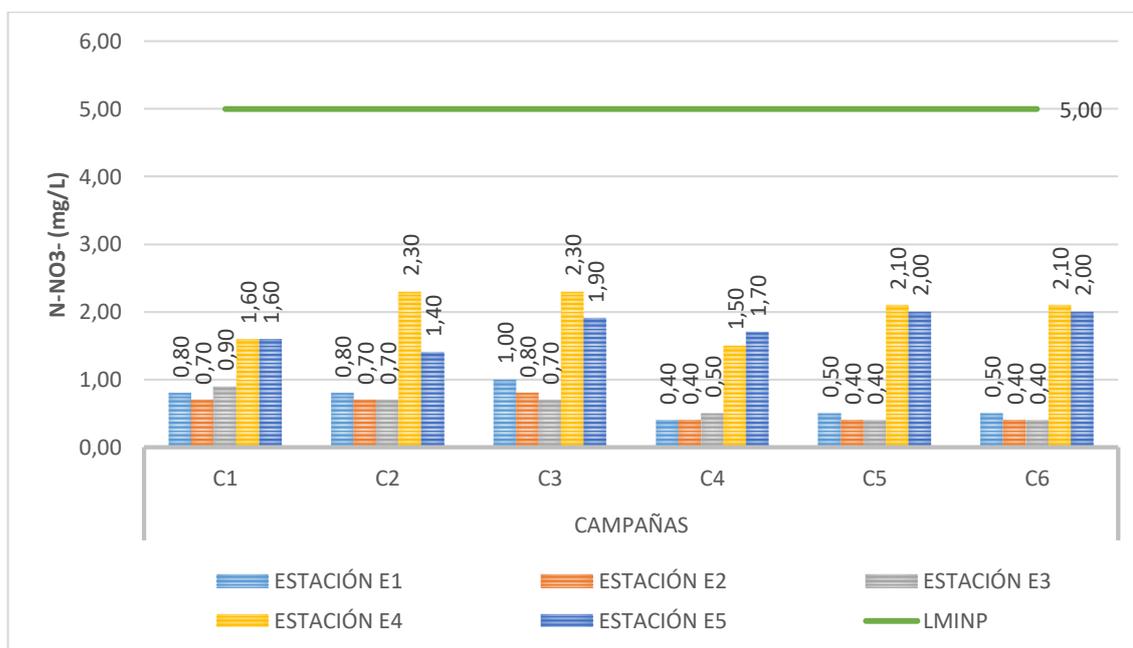
**Gráfico 10.** Variación de nitratos de las estaciones de muestreo durante las campañas.

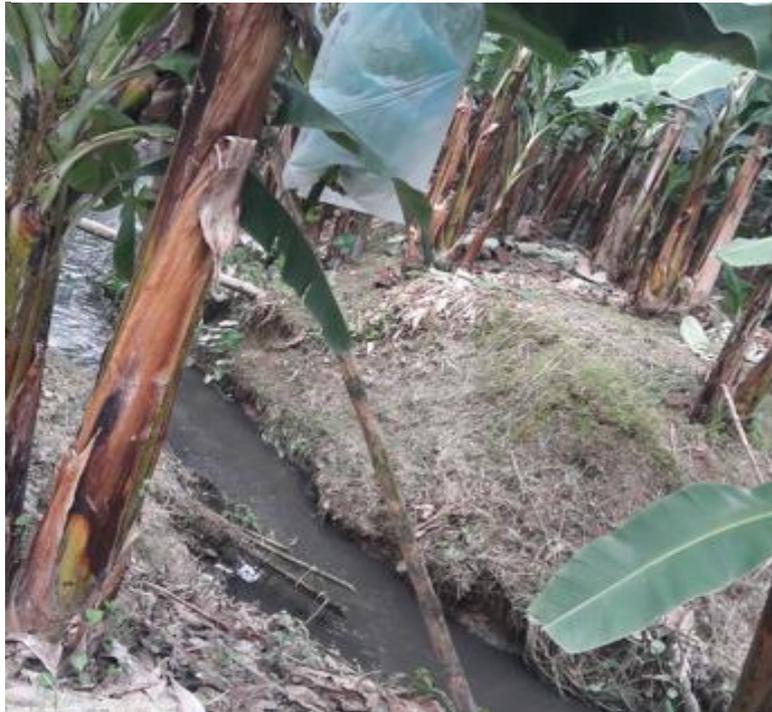
*Figura 14. Canal de desagüe de las lagunas de oxidación hacia microcuenca del Río Palenque.*

de aguas residuales no depuradas proveniente de las lagunas de oxidación, puesto que la normativa prohíbe explícitamente que el uso de estas aguas a excepción que hayan pasado por un proceso de tratamiento o depuración y cumpla con los demás criterios establecidos en la norma. Como se muestra en la **Figura 14** el efluente resultante de las lagunas de oxidación (que no cumple con el proceso de depuración completa de aguas) desemboca directamente en la microcuenca del Río Palenque.
