EVALUACIÓN DEL CIERRE TÉCNICO DEL RELLENO SANITARIO DEL  
SITIO ESTERO MEDINA DE LA PARROQUIA BELLA MARÍA

EXAMEN COMPLEXIVO

MACHALA, 24 DE SEPTIEMBRE DE 2021

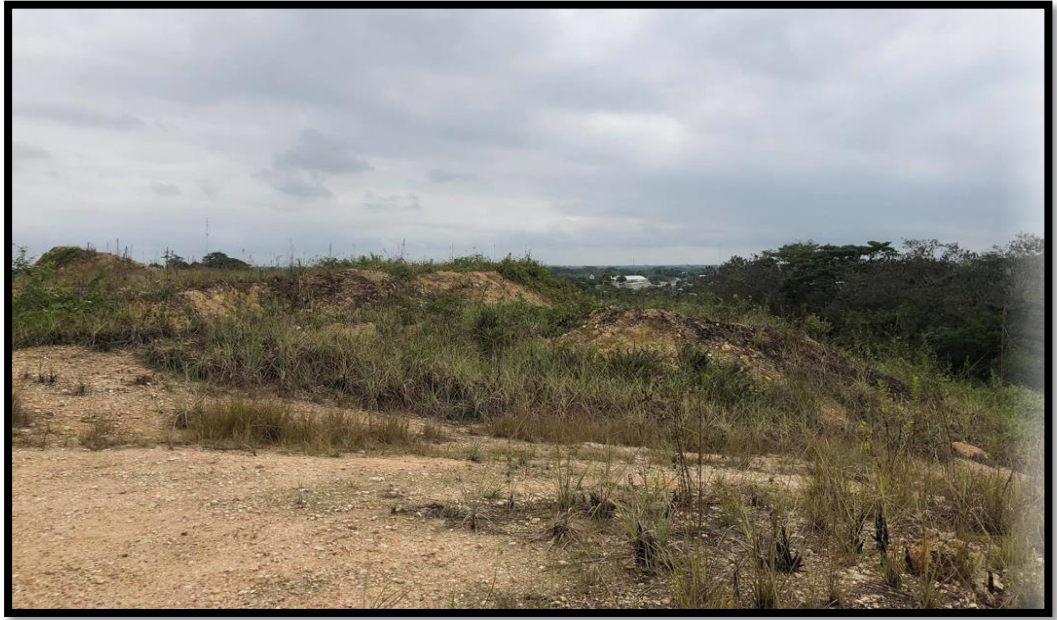
***Ilustración 4:*** Carencia de revegetación natural en el área de estudio

En la presente matriz se ha encontrado como no conformidad mayor la falta de restauración y revegetación del sitio ocasionado por el no cumplimiento de la actividad establecida en el plan de cierre por parte de la Gad municipal por lo tanto se debe generar acciones inmediatas para el cumplimiento de la misma.

ASPECTO AMBIENTAL	MEDIDAS PROPUESTAS	INDICADORES	MEDIO DE VERIFICACIÓN	PLAZO
Rehabilitación y revegetación del área	Sembrar especies nativas propias del sector: capulí, laurel, algarrobo dulce y cactus.	En un año se cuenta con 400 plantaciones arbóreas de capulí, 300 de laurel, 700 de cactus y 600 algarrobo dulce dando un total de 2000 árboles sembrados.	Registro Fotográfico Informe de proyecto de revegetación	1 año
<b>MONITOREO Y SEGUIMIENTO</b>				
Emisiones de biogás y malos olores	Monitorear la calidad del aire de acuerdo a la normativa ambiental en relación con lo establecido a los	Durante un año se realizará 12 monitoreos de la calidad del aire por la producción de metano y sustancias que provocan malos olores	Informe de resultado de monitoreo	1 año
