AVALÚO DE UNA FINCA BANANERA MEDIANTE TRES MÉTODOS DE
VALORACIÓN AGRARIOS EN LA PROVINCIA DE EL ORO

TRABAJO TITULACIÓN
ANÁLISIS DE CASOS

MACHALA, 28 DE SEPTIEMBRE DE 2021

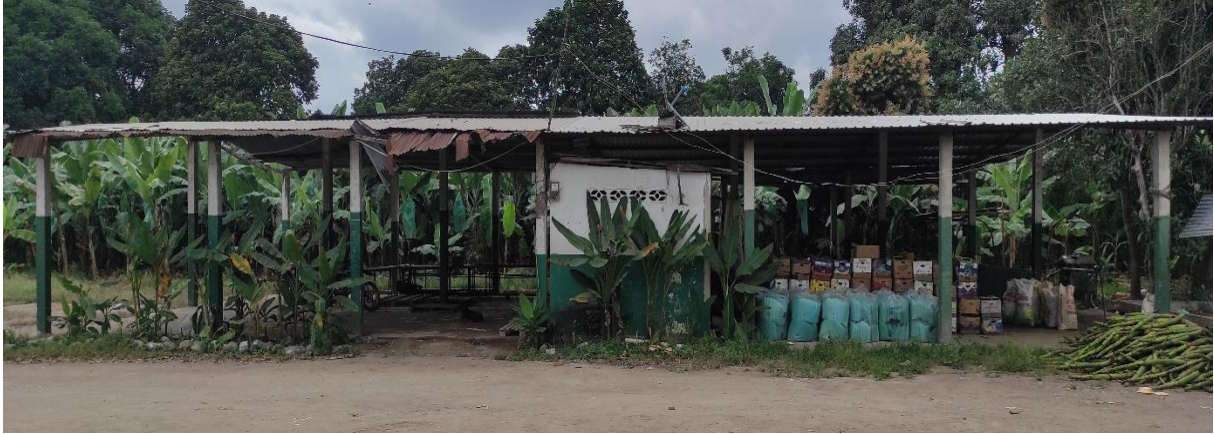
Figura 1 Fotografía de la vista general de la empacadora

En la figura 1 se muestra la vista general de la planta empacadora, es decir, las columnas y la cubierta metálica. El estado de conservación es bueno.

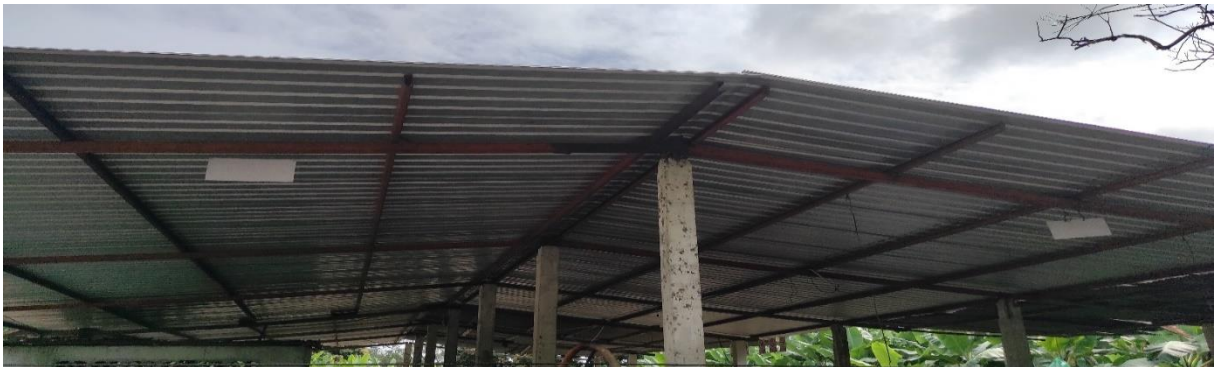
Figura 2 Fotografía de la cubierta de la planta empacadora

En la figura 2 se muestran las cerchas y cubierta metálica, además de las columnas de hormigón armado. Las cerchas metálicas están pintadas de color naranja. El estado de conservación es bueno.

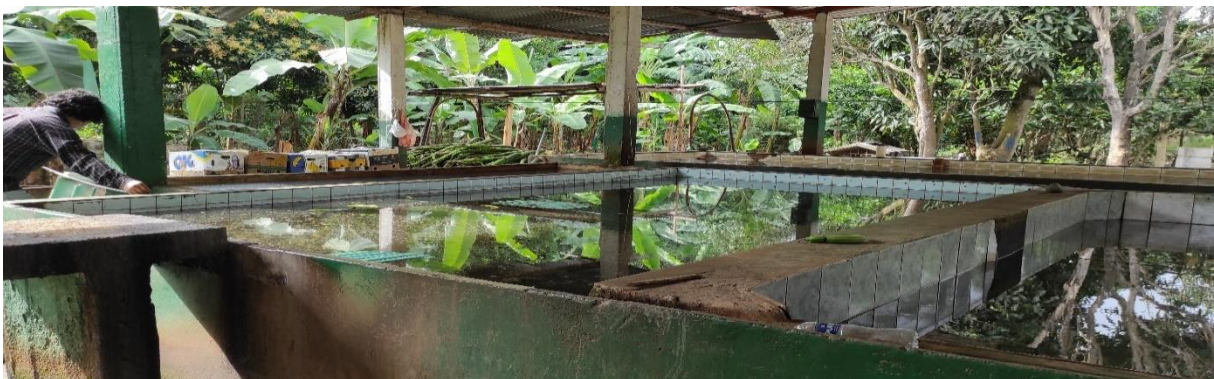
Figura 3 Fotografía de las tinas para el lavado de las manos de banano cosechadas

En la figura 3 se observa las tinas de lavado de la fruta. Además, se observa que las tinas están construidas de concreto armado enchapadas en cerámica blanca el interior. Los lados superficiales de las tinas están pintados de color verde. El estado de conservación es bueno.

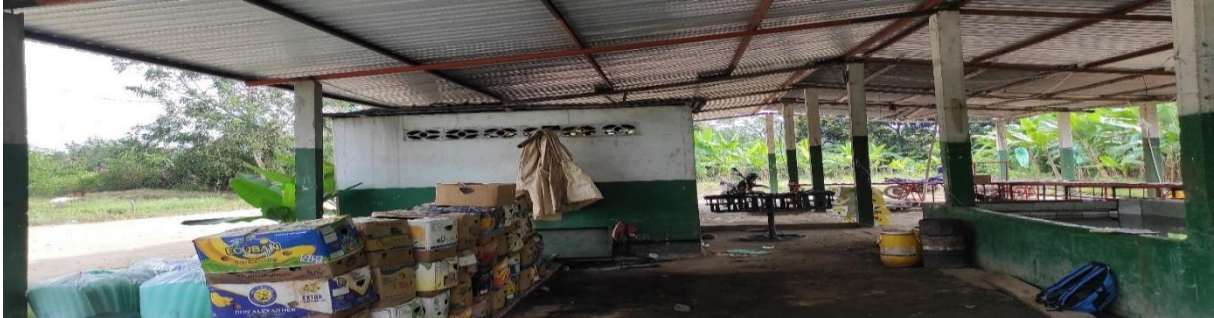
Figura 4 Fotografía de la empacadora y el área de bodega

En la figura 4 se muestra el área de bodega que sirve para guardar los implementos utilizados en postcosecha. Además, se observa los bloques de ventilación de hormigón aisladas. Las paredes y columnas están pintadas de color blanco y verde. El estado de conservación es bueno.

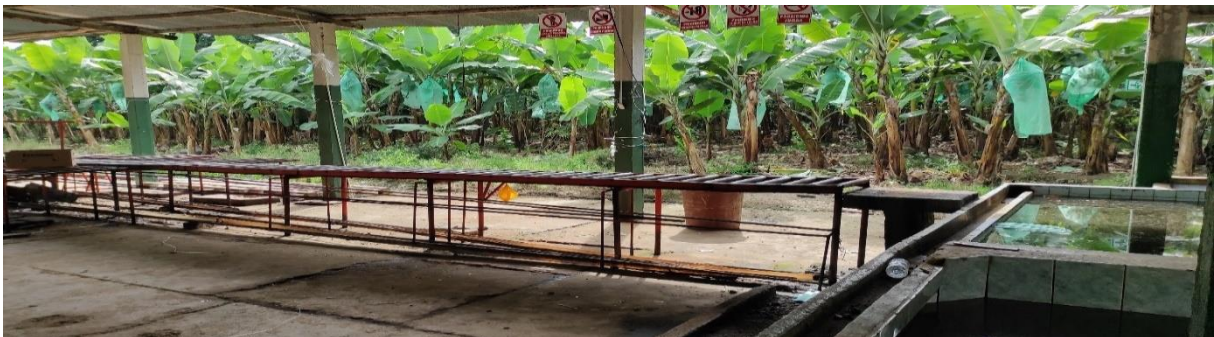
Figura 5 Fotografía de la zona de secado de la fruta y fumigación para pudrición de corona en postcosecha

En la figura 5 se muestra el área destinada para el secado de la fruta y posteriormente para la fumigación de pudrición de corona en postcosecha. El estado de conservación es bueno.

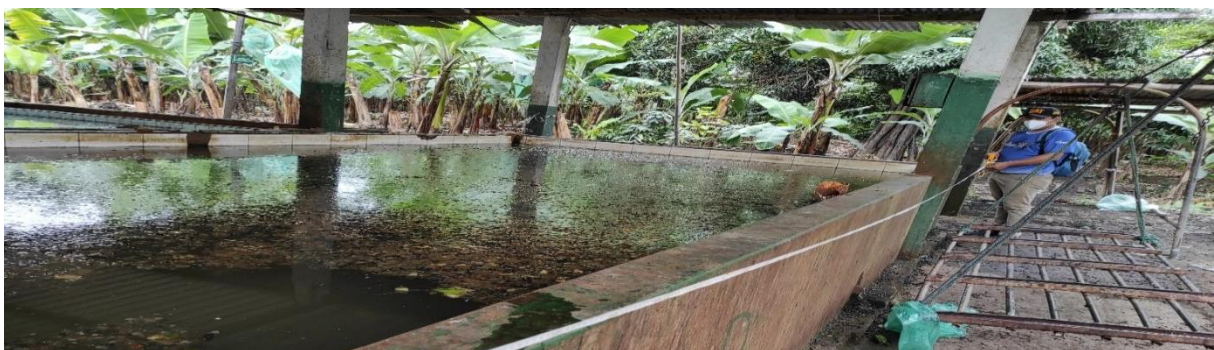
Figura 6 Fotografía de la medición de las tinas de la empacadora.

En la figura 6 se muestra del lado derecho el área de recibo de la fruta y del lado izquierdo se muestra las tinas destinadas al lavado de la fruta. El estado de conservación es bueno.

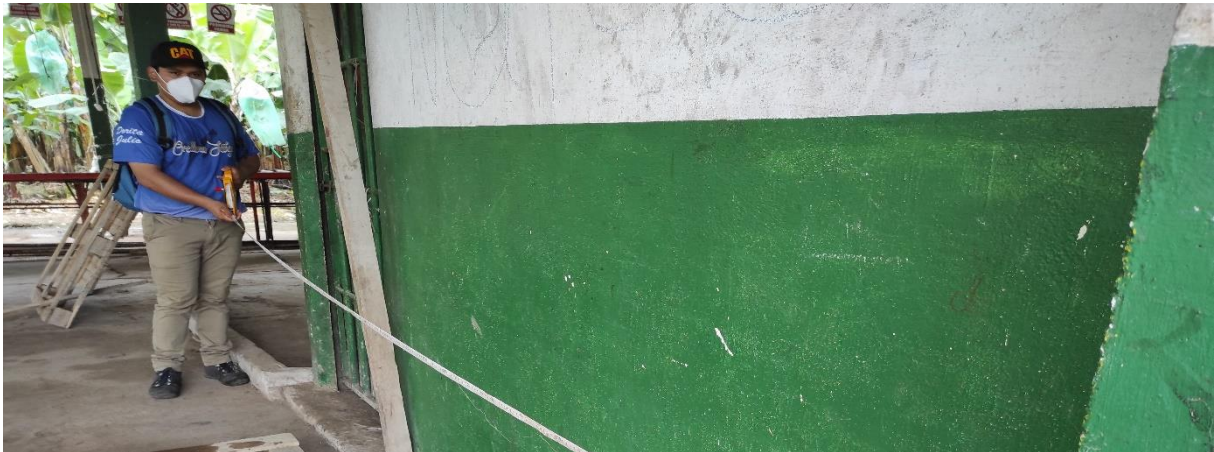
Figura 7 Fotografía de la medición del área de bodega

En la figura 7 se muestra la medición del área de bodega. Esta consta de una puerta metálica de color verde. Las paredes están pintadas de color verde y blanco. Su estado de conservación es bueno.

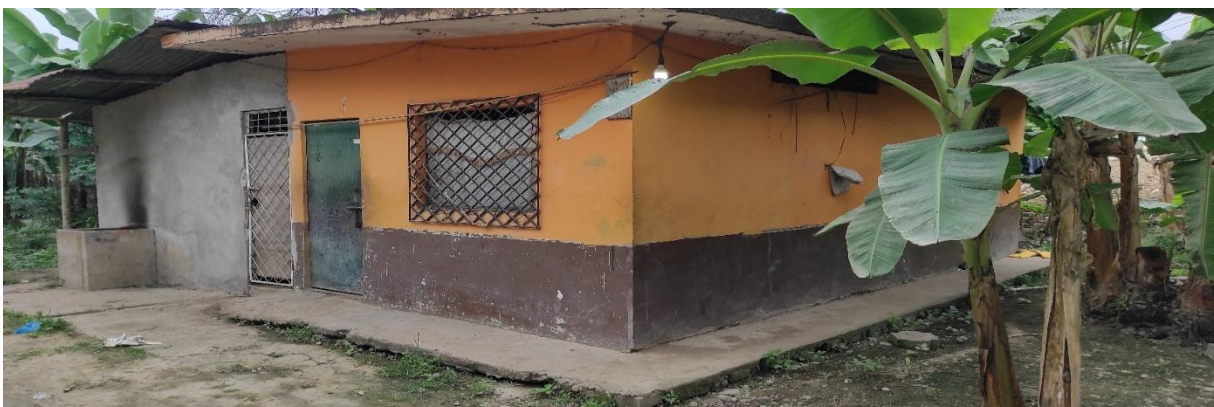
Figura 8 Fotografía de la vista general de la vivienda del guardián

El estado de conservación y mantenimiento es bueno. La edad es de 6 años (*Figura 8, Figura 9 y Figura 10*).

En la figura 8 se muestran las puertas metálicas de la entrada de la vivienda, un protector de ventana de hierro. La pintura de la casa es de color naranja y café. Una puerta es de color verde y la otro sin color. Su estado de conservación es bueno.

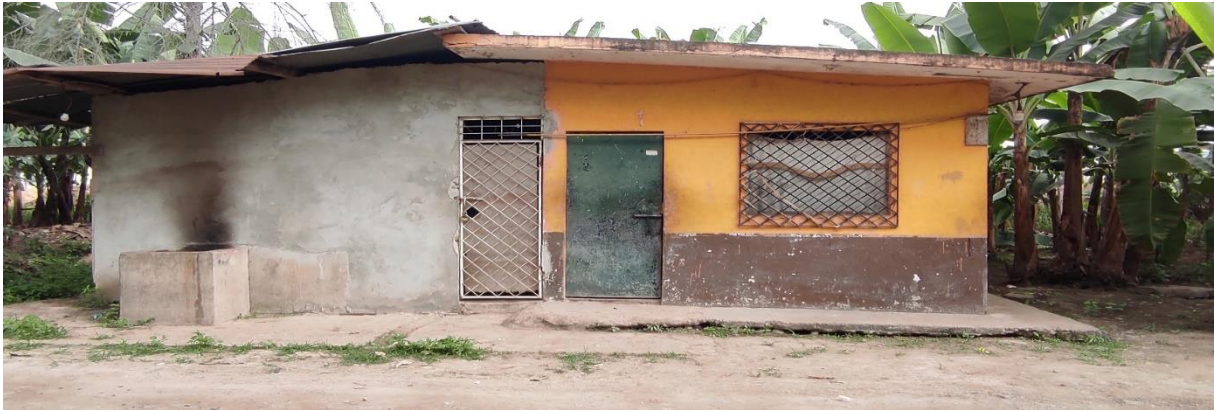
Figura 9 Fotografía del frente de la vivienda del guardián

En la figura 9 se muestra del lado derecho la cubierta tipo losa, mientras que del lado izquierdo se observa una cubierta de cinc.

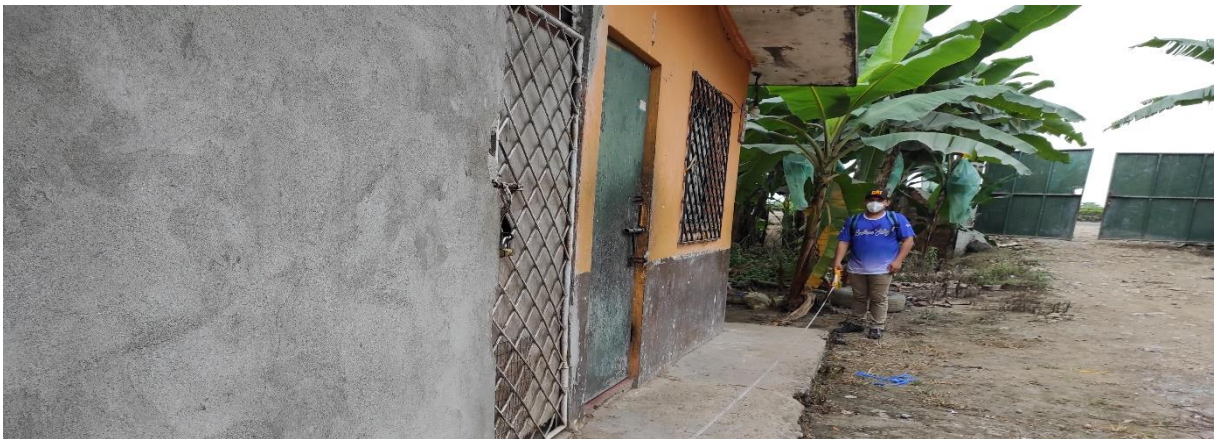
Figura 10 Fotografía de la medición de la vivienda del guardián

En la figura 10 se observa la medición de la vivienda para determinar el área en metros cuadrados de la construcción. El estado de conservación es bueno.

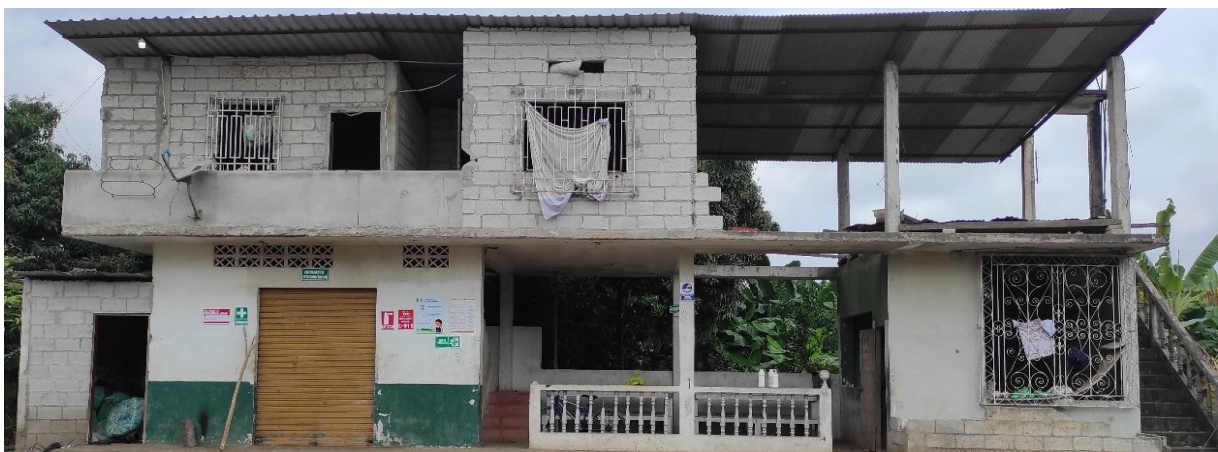
Figura 11 Fotografía de la vista frontal de la vivienda principal

El estado de conservación y mantenimiento es intermedio. La edad es de 25 años.

En la figura 11 se observa la vivienda principal que cuenta con dos plantas. En la planta baja se encuentran dos bodegas, un comedor, un vestidor y las escaleras hacia la planta alta. En la planta alta se encuentran dos cuartos y un baño. La planta alta no posee ventanas, pero sí tiene protectores metálicos de color blanco. Su estado de conservación es bueno.

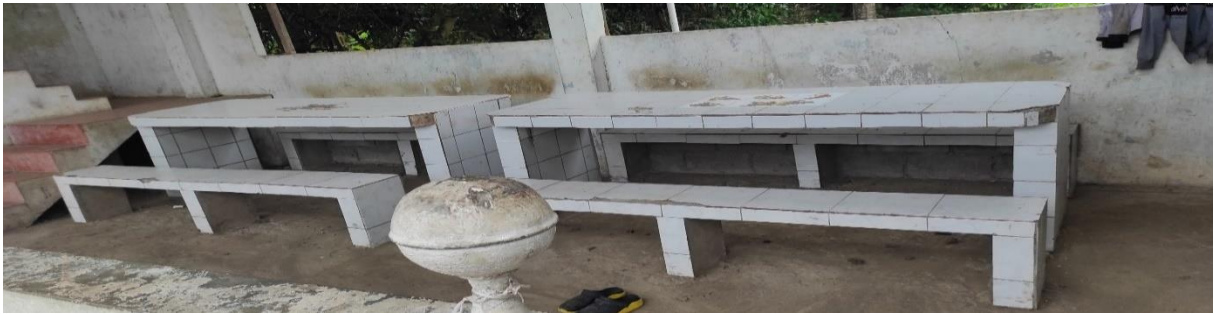
Figura 12 Fotografía del comedor de la vivienda principal

En la figura 12 se observa dos mesas con sus respectivas bancas de concreto armado enchapadas en cerámica blanca. El piso es de concreto chorreado. Su estado de conservación es bueno.

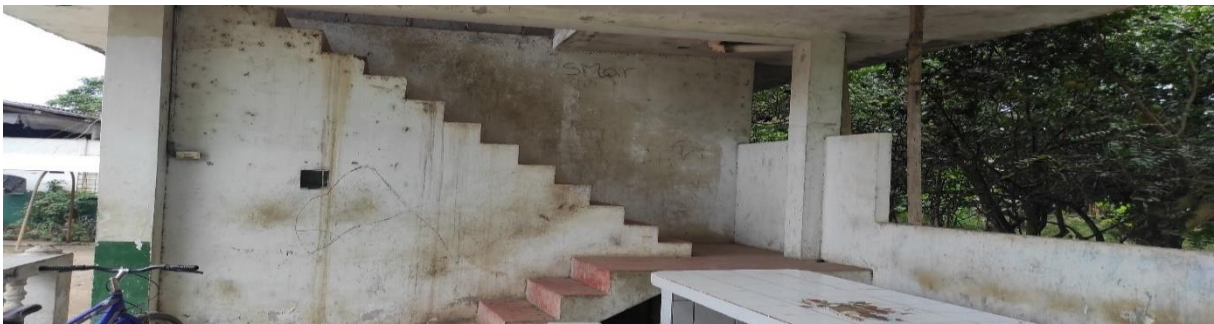
Figura 13 Fotografía de la escalera hacia la planta alta de la vivienda principal

En la figura 13 se observa la escalera de color rojo que lleva hacia la planta alta. Las paredes son de color blanco. El estado de conservación es bueno.

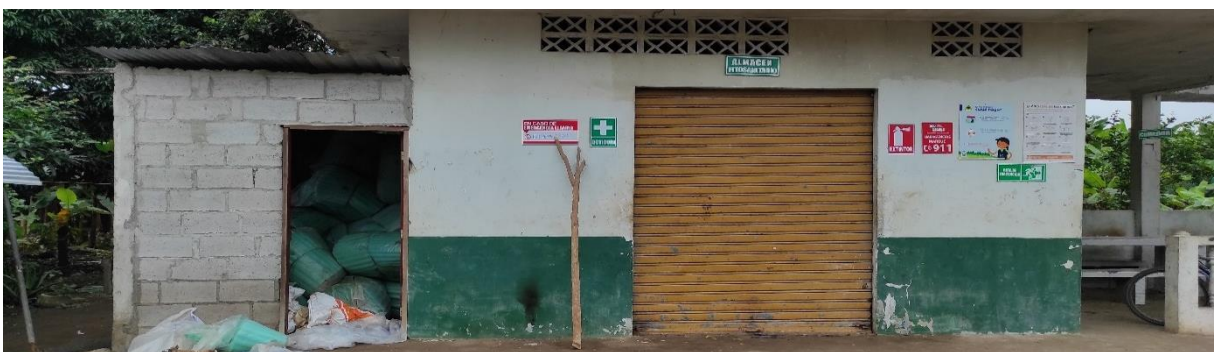
Figura 14 Fotografía de la bodega principal y bodega secundaria

En la figura 14 se observa del lado derecho la bodega principal (fitosanidad) que consta con una puerta metálica enrollable de color amarillo y bloques de ventilación aisladas. La bodega secundaria (implementos de cosecha) consta con paredes sin enlucir, puerta de madera y cubierta metálica. Las bodegas poseen su respectiva señalética. El estado de conservación es bueno.

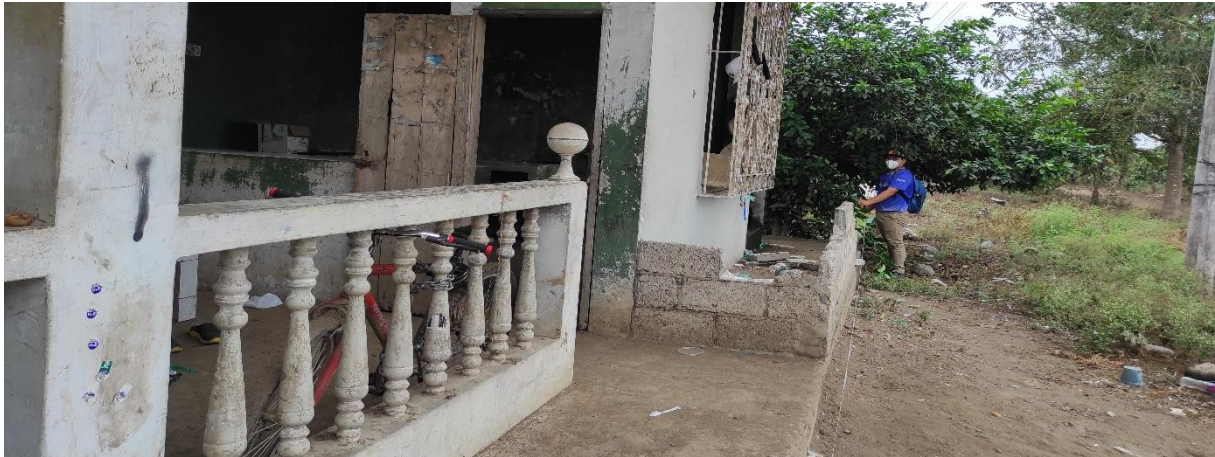
Figura 15 Fotografía de la medición de la vivienda principal

En la figura 15 se observa la medición de la construcción para determinar el área total de la misma. Es estado de conservación y mantenimiento es bueno.

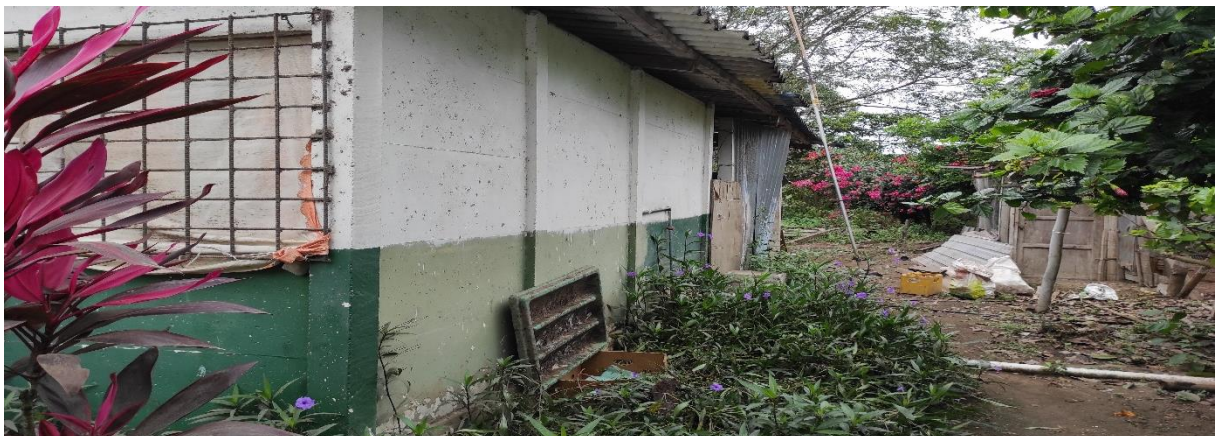
Figura 16 Fotografía de la vista lateral de la vivienda del trabajador

El estado de conservación y mantenimiento es deficiente. La edad es de 25 años.

En la figura 16 se observa un costado de la vivienda, las paredes pintadas de color blanco y verde claro. Además, se observan plantas ornamentales en sus alrededores. Su estado de conservación es bueno.

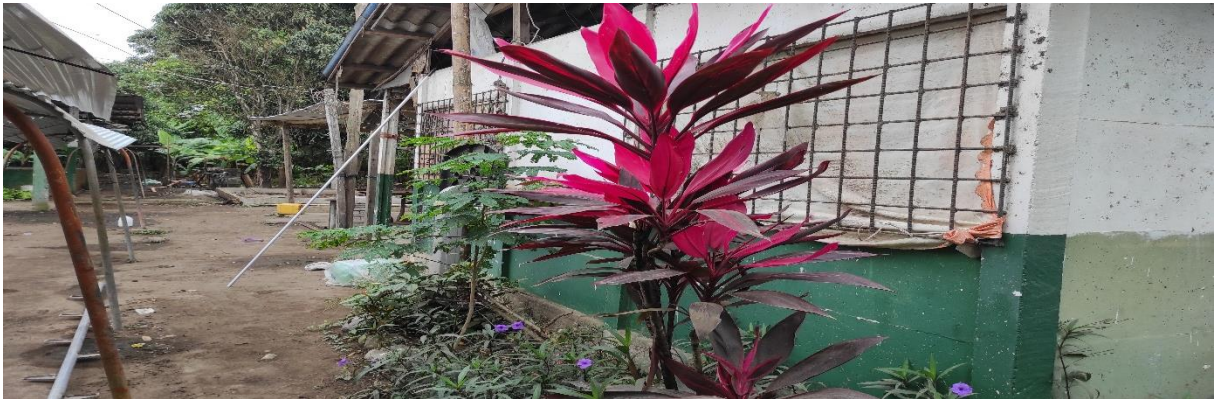
Figura 17 Fotografía de la vista frontal de la vivienda del trabajador

En la figura 17 se observa la vista frontal de la vivienda, consta con dos protectores de ventana de acero. Las paredes son de color verde oscuro y blanco. El área consta con plantas ornamentales en sus alrededores. Su estado de conservación es bueno.

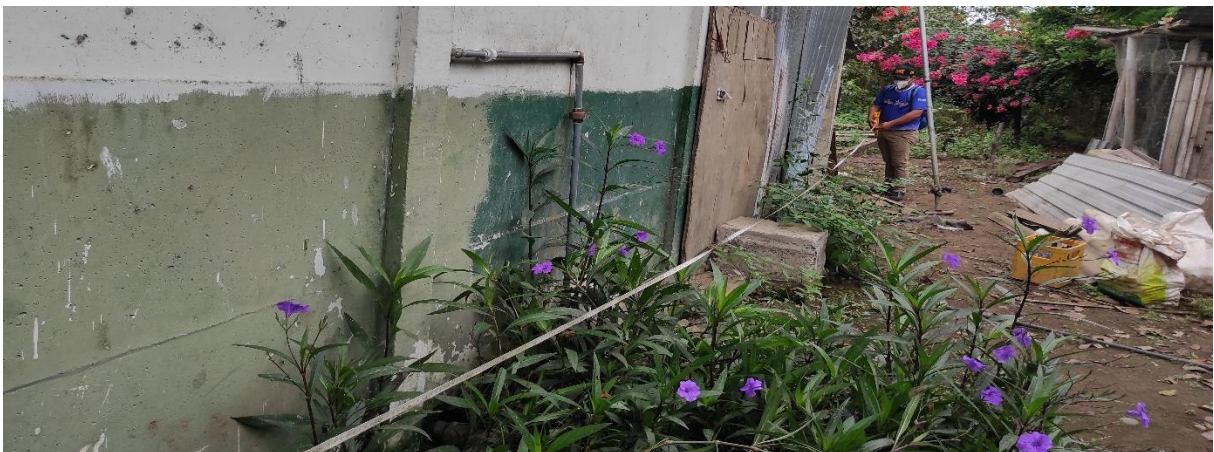
Figura 18 Fotografía de la medición de la vivienda del trabajador

En la figura 18 se observa la medición de la construcción para determinar el área total de la misma. Su estado de conservación es bueno.

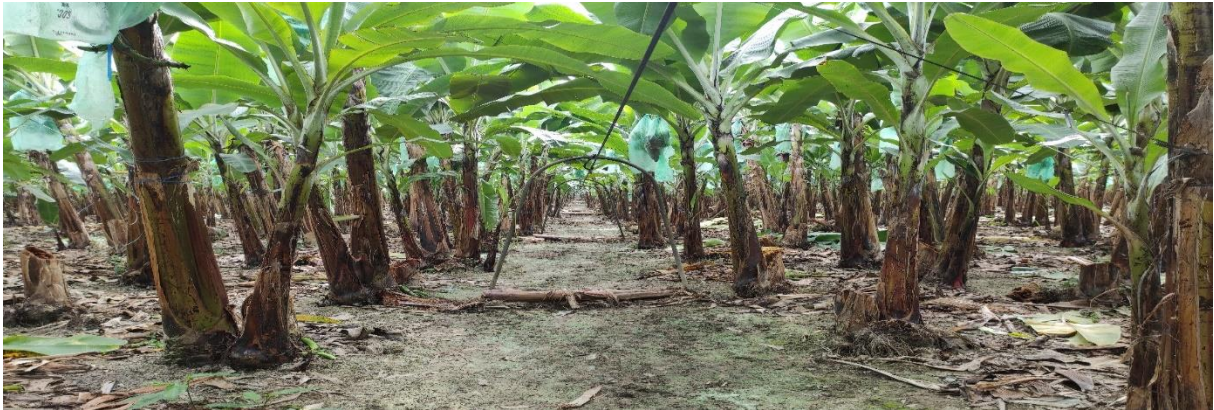
Figura 19 Fotografía del cable vía (Funicular)

Su estado de conservación y mantenimiento es bueno. La edad es de 16 años.

En la figura 19 se observa el funicular que es se tubo de hierro galvanizado distanciado cada 10 metros, con bases de concreto.

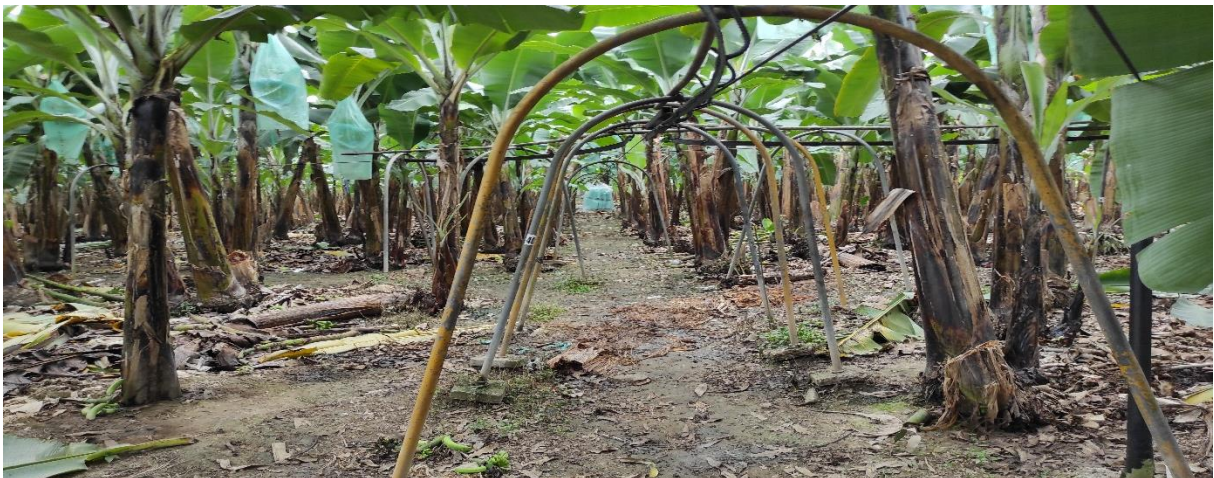
Figura 20 Fotografía del cable vía (Funicular)

En la figura 20 se observa la división del funicular en tres ramales.

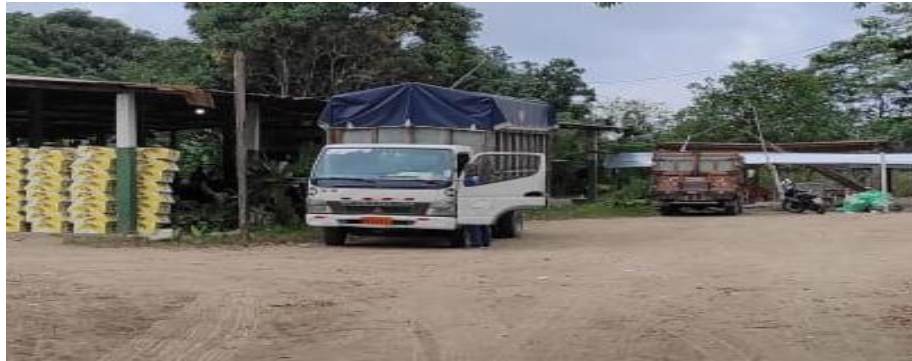
Figura 21 Fotografía del camión destinado al transporte de la fruta

El estado de conservación y mantenimiento es bueno. La edad es de 13 años.

En la figura 21 se observa el camión de la finca que está destinado al transporte de la fruta para exportación. El estado de conservación es bueno.

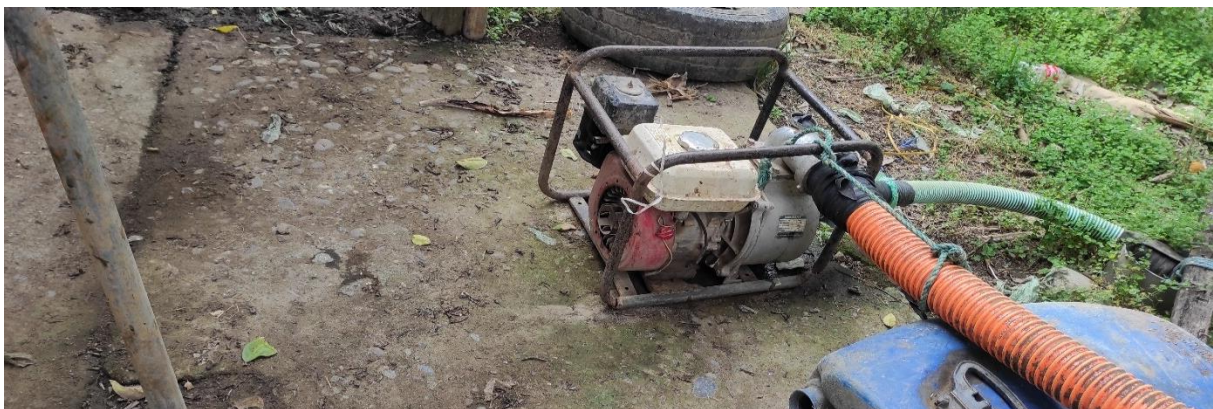
Figura 22 Fotografía de la motobomba

Es de la marca honda, modelo WB30XT, motor de 4 tiempos, potencia de motor de 3.5 HP a 3600rpm, el diámetro de succión y de descarga es de 2 pulgadas, arranque manual, caudal de 600 litros por minuto.

El estado de conservación y mantenimiento es intermedio. La edad es de 7 años.

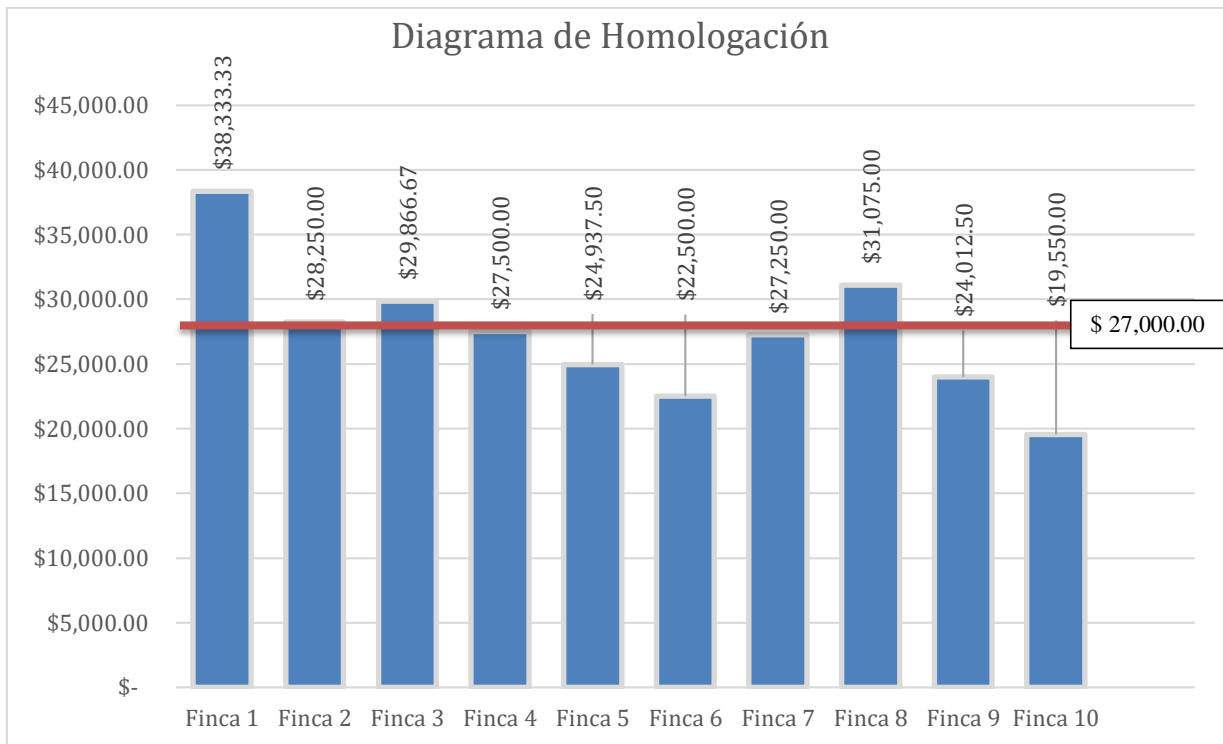
Figura 23 Diagrama de homologación

Como se observa el valor por hectárea más alto es el de la finca 1 con un valor homologado de \$38,333.33 dólares. El valor por hectárea más bajo se presenta en la finca 10 con un valor de \$19,550.00 dólares.
