**EVALUACIÓN GEOTÉCNICA PARA LA ESTABILIZACIÓN DE  
TALUDES EN LA PARROQUIA RURAL SAN JOSÉ DEL CANTÓN  
ATAHUALPA, PROVINCIA DE EL ORO**

**ALVAREZ MENDOZA MAX EDWIN  
INGENIERO CIVIL**

**PROYECTOS TÉCNICOS**

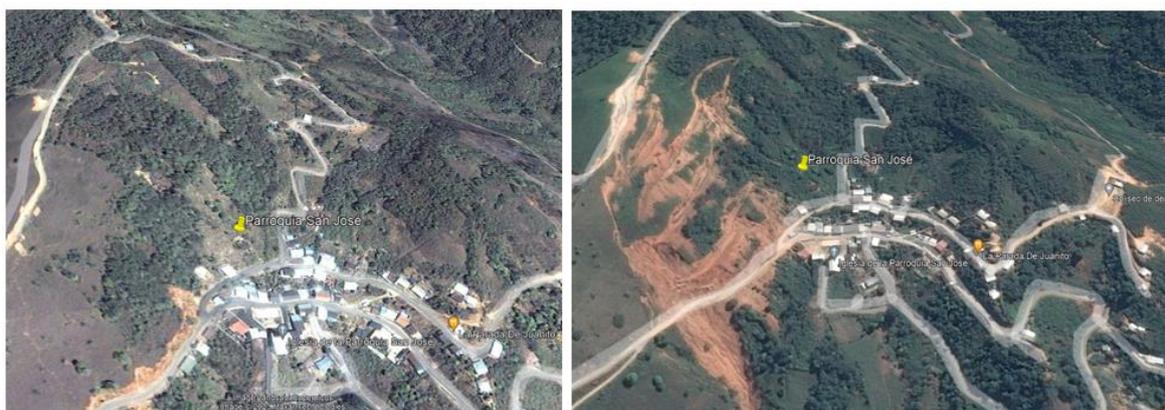
**Figura 3:** Imágenes del cerro San José (2015-2016)

A lo largo del tiempo, durante la época en la que las lluvias son frecuentes, el cerro San José presenta deslizamientos y derrumbes, que cada vez se presentan con un mayor volumen de material desprendido, a continuación, se presentan imágenes del avance de la falla a lo largo de los años:

En el periodo de 2014 a 2015 fue cuando se originaron las primeras fallas, (la de mayores proporciones el 11 mayo del 2015) que causaron afectaciones estructurales en 3 viviendas, y la evacuación de las demás familias como ya se mencionó.

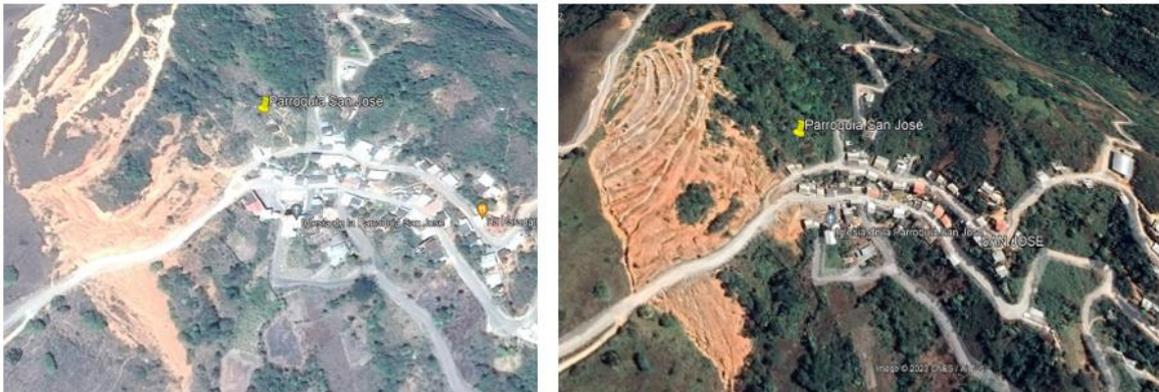
**Figura 4:** Imágenes del cerro San José (2018-2022)

En la parte izquierda de la figura, correspondiente al 2018, se puede ver la falla del cerro mucho más avanzada, por otro lado, la parte derecha de la figura correspondiente al 2022, donde se puede apreciar que se han hecho intervenciones ante el problema, se colocaron terrazas de la parte media hacia la cabeza del talud. Estas medidas de control han mitigado a los movimientos de masa en la ladera en la cabeza del talud, pese a esto, las masas de suelo en esa zona de la ladera siguen deslizándose, además en el pie del talud no se tomaron acciones, y en esta zona se siguen presentando deslizamientos, que de persistir podrían ocasionar cierre a la vía de acceso a la parroquia, evitando el transporte de productos generados en la zona, daños materiales y pérdidas de vidas humanas.

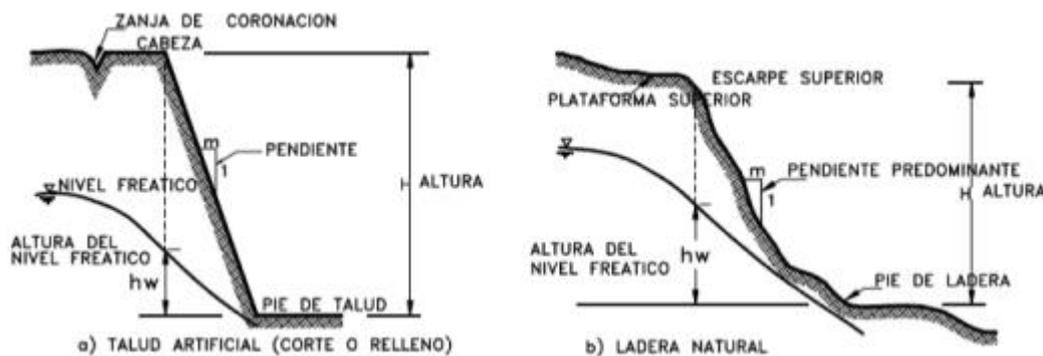
**Figura 10:** Partes de un Talud

**Movimiento de masa (derrumbes):** Es el movimiento por acción de la gravedad que sufre una ladera en tanto hacia afuera como hacia dentro, producto a esto se genera cizallamiento en el talud a lo largo de una superficie de falla. (“Costa Rica,” 2018)

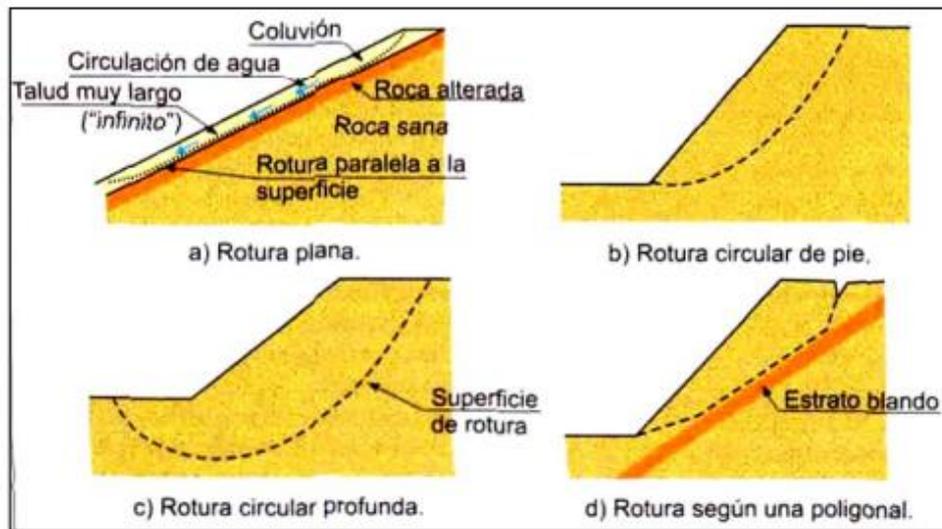
**Figura 12:** Tipos de fallas en Taludes

Las fallas en los taludes se pueden dar a favor de superficies planas o curvas, dependiendo de los estratos presentes en la profundidad del talud o a la morfología que lo defina. (Ver figura 11)

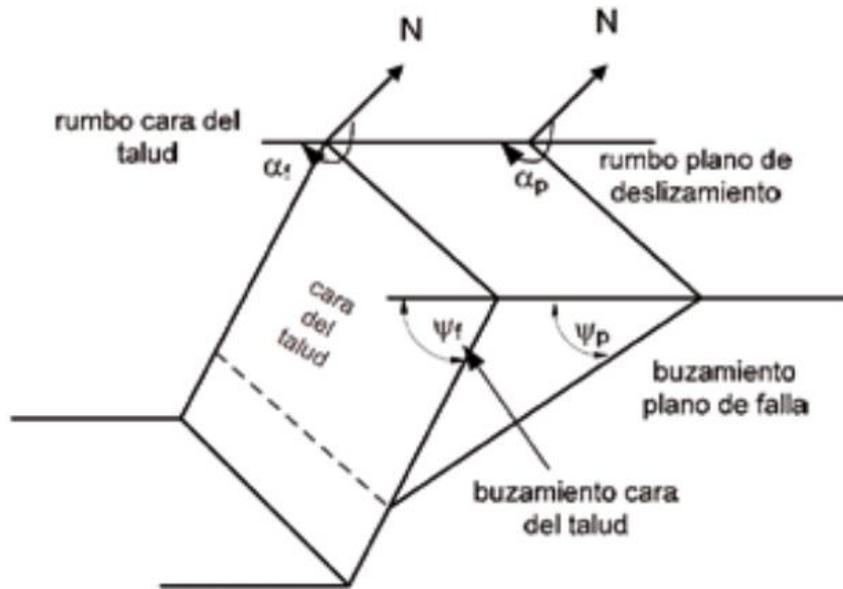
**Figura 13:** Condiciones en el análisis cinemático de falla en el mecanismo plano

Este tipo de falla se produce en sentido de una superficie ya existente, ya sea una unión tectónica, una falla en general, estratificaciones o otras discontinuidades. Hoek y Bray establecieron que condiciones deben darse para que se efectúe esta falla, que se detallan en la figura 13(Sobarzo et al., 2011)

- La superficie de falla es paralela a la superficie del talud, sin alejarse  $\pm 20^\circ$
- La superficie de falla debe iniciarse desde el interior hacia el exterior del talud, entonces el buzamiento de la falla  $\psi_p$  debe ser menor al de la superficie del talud  $\psi_f$ .
- Si no hay cohesión, el buzamiento de la falla será mayor al del ángulo de fricción interna del terreno.
- El talud combinado y el plano de falla deben encontrar una resistencia mínima de las superficies laterales que dividen el plano de deslizamiento.

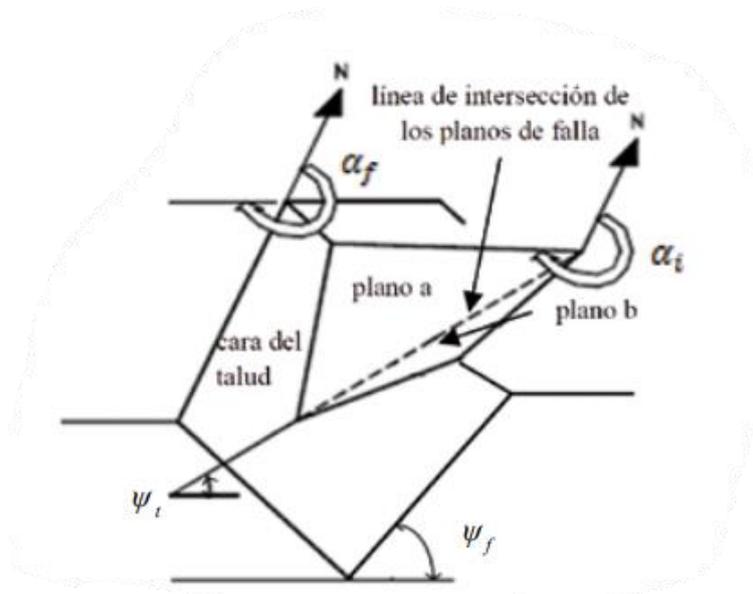
**Figura 14:** Mecanismo de falla en cuña

**Deslizamiento de cuña:** Hoek y Bray conceptualizan un deslizamiento de cuña cuando la falla se produce a través de dos planos que se interceptan, en la figura 14 se detalla dicho fenómeno y se puede apreciar que la falla toma forma de un bloque tetraédrico

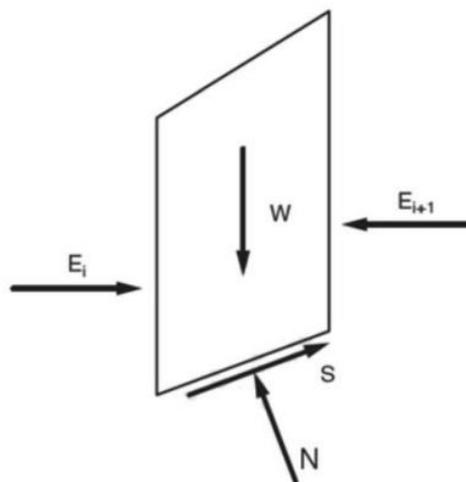
**Figura 15:** Fuerzas que intervienen en una dovela

En el enfoque simplificado de Bishop, las fuerzas en los lados de cada segmento se consideran horizontales (no hay fuerzas cortantes entre los segmentos). Para que se logre el equilibrio y esté presente un esfuerzo normal en la base de cada segmento, se suman las fuerzas verticales. ((NEC), 2015)

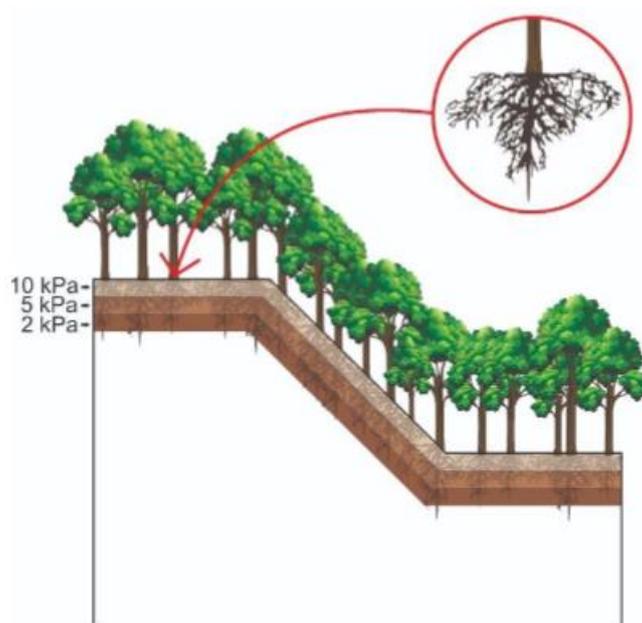
**Figura 17:** Influencia del eucalipto en la cohesión del suelo

**Efecto del vetiver y el eucalipto:** Estas plantas son comunes en la mayoría de localidades, por sus efectos se las toma en cuenta por profesionales del caso como factores estabilizantes de laderas. Se realizaron análisis de los efectos del eucalipto y vetiver en la

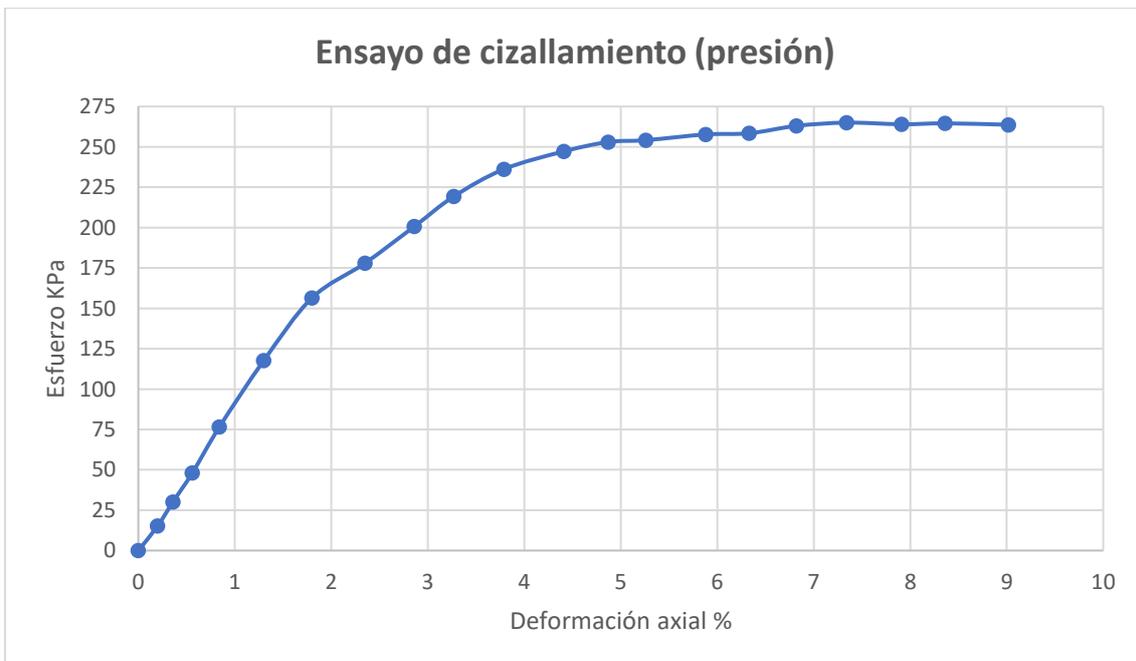
**Figura 19:** Esfuerzo vs deformación axial (1A)

Se hace lectura a la maquina una vez terminado el proceso de ensayo del suelo, y se anota lo siguiente:

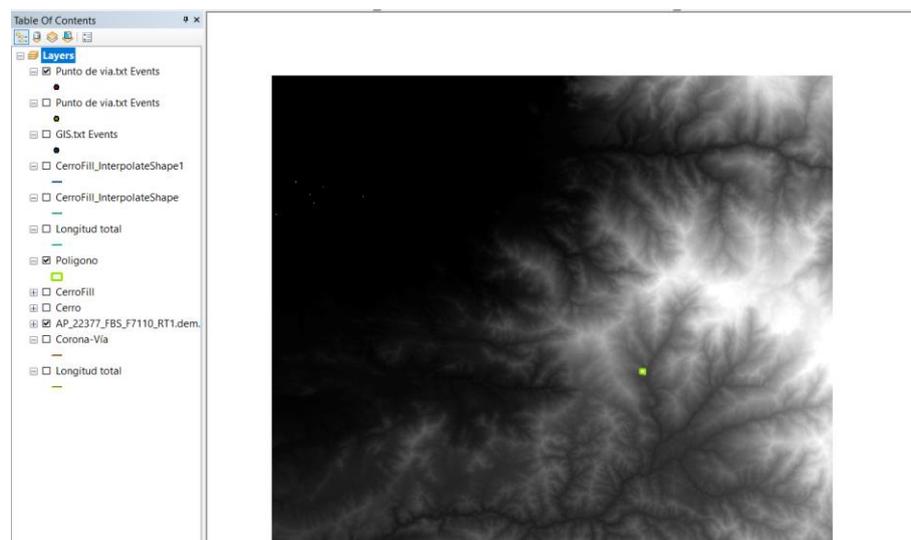
**Figura 21:** DEM en ArcMap

Para el procesamiento de la información que contiene el Modelo digital de elevación, se usó el programa Arc Map, con el objeto de obtener un perfil longitudinal del cerro San José.

Se crea un polígono con el fin de recortar el DEM, ya que su área de datos es muy extensa e incluye zonas fuera del área de estudio, y luego se crea un alineamiento para conseguir el perfil: que se aprecia en la figura 22:

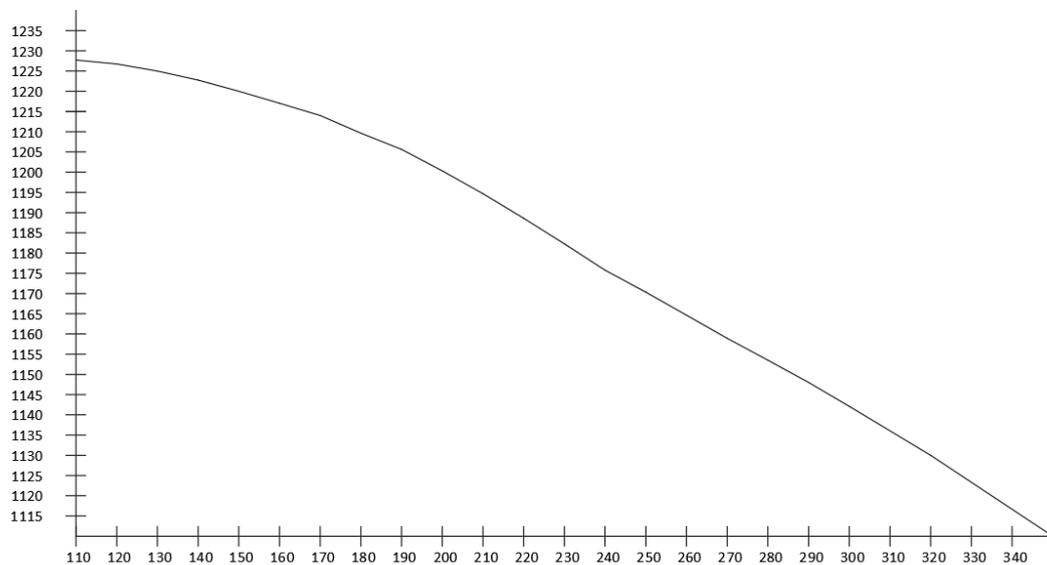
**Figura 23:** Perfil en AutoCAD

Este perfil se lo llevó y escaló en AutoCAD, con el fin de encontrar el ángulo de inclinación desde la cumbre del cerro en dirección hacia abajo, que es la que presenta problemas de deslizamientos:

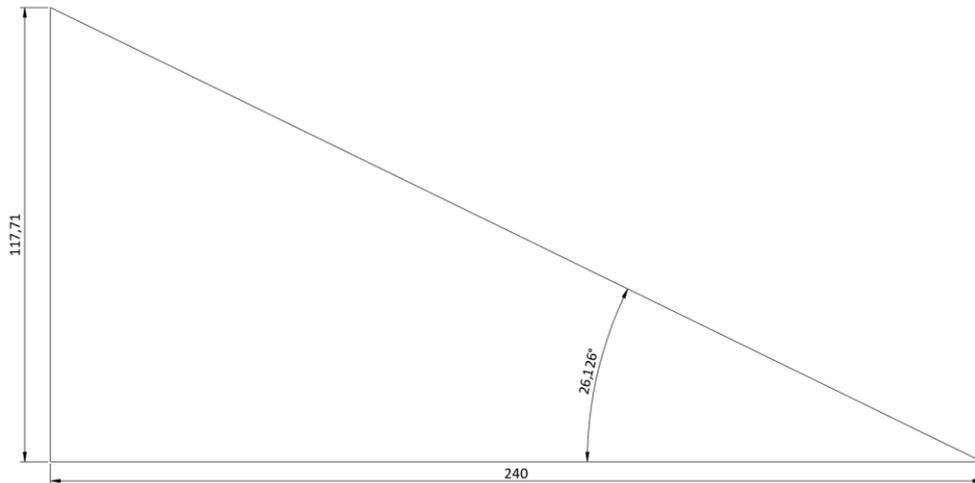
**Figura 24:** Ángulo de inclinación del Talud

En base al perfil longitudinal realizado en AutoCAD, se traza una línea desde la base del talud hasta su cima; formándose así el triángulo con un ángulo de  $26.126^\circ$  con respecto a la horizontal, que se presenta en la figura 24:

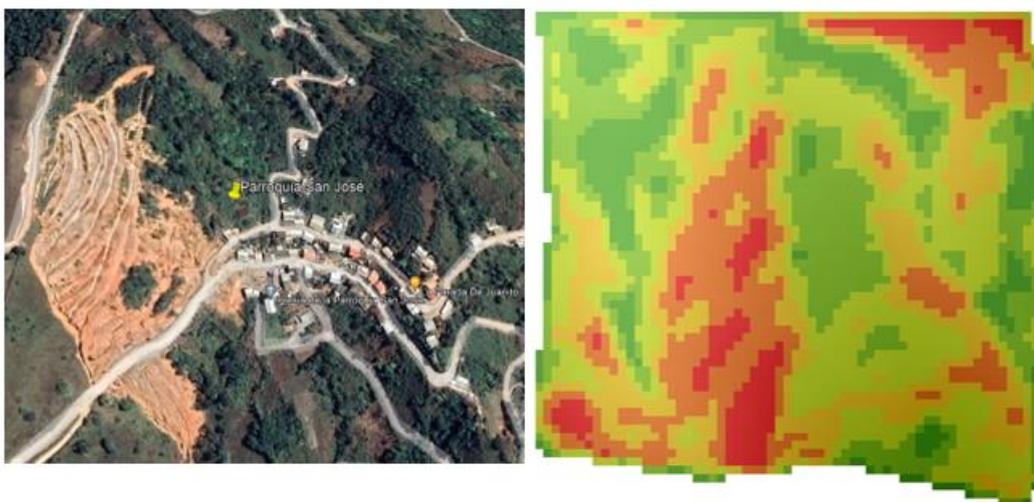
**Figura 25:** Contraste del mapa de pendientes con vista aérea del cerro

La figura cuenta con la siguiente escala de colores en función a las pendientes:

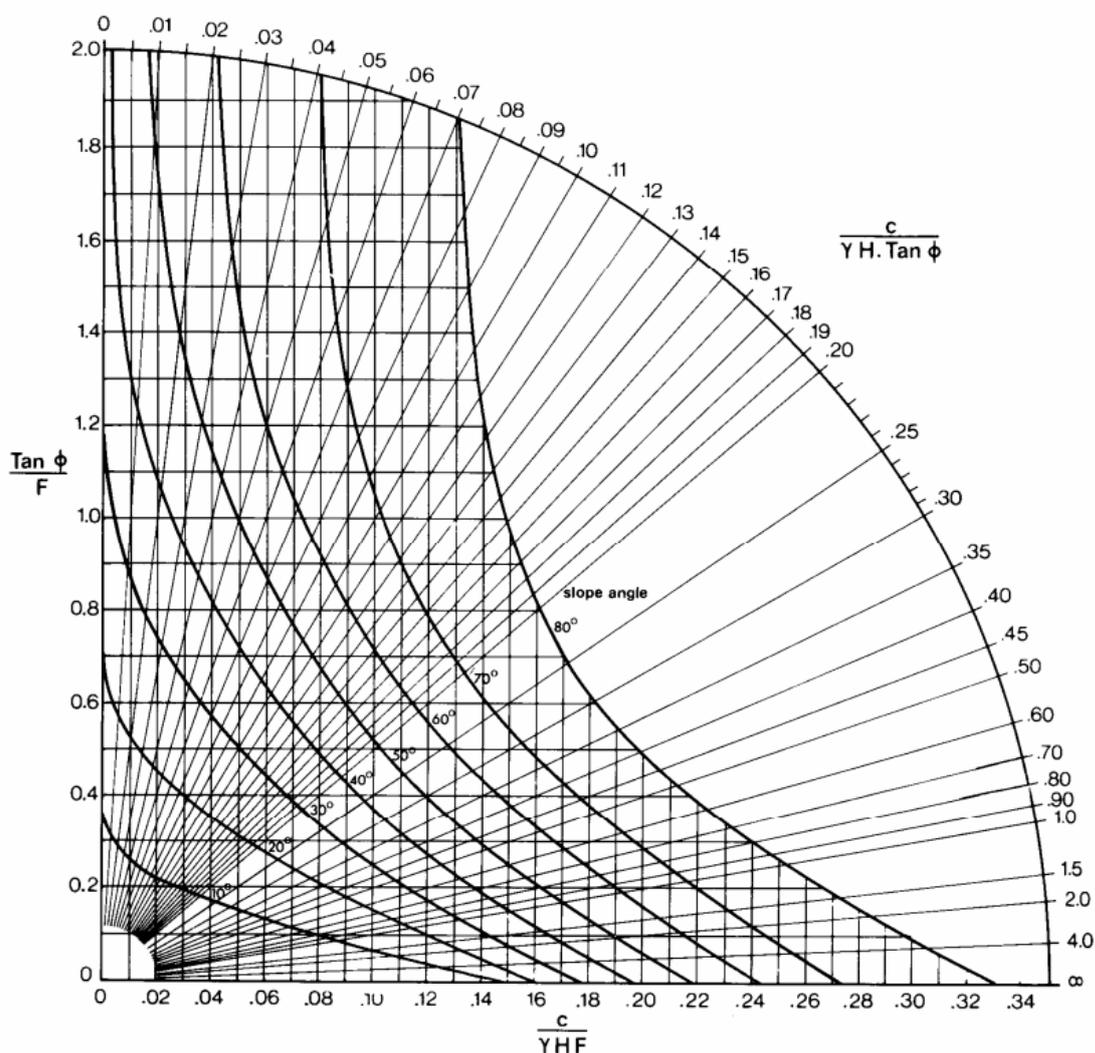
**Figura 27:** Ábaco caso 5 Hoek y Bray

En la figura 27 se presenta el ábaco a utilizarse para el cálculo de  $F_s$ , en el se puede ver la ecuación 7, en la cual, operando las variables en cuestión, se tiene como resultado un coeficiente, en el cual se debe ubicarse en la totalidad del perímetro del arco, y una vez encontrado, se traza una recta hacia el vértice inferior izquierdo (punto 0;0)

Dentro de la figura 27 y 28, se pueden ver 2 ecuaciones, una en el eje X y una en el eje Y, están incluyen la variable de F (Factor de seguridad), estas ecuaciones están igualadas al valor que intercepten las rectas de color rojo según corresponda, como se detalla a continuación:

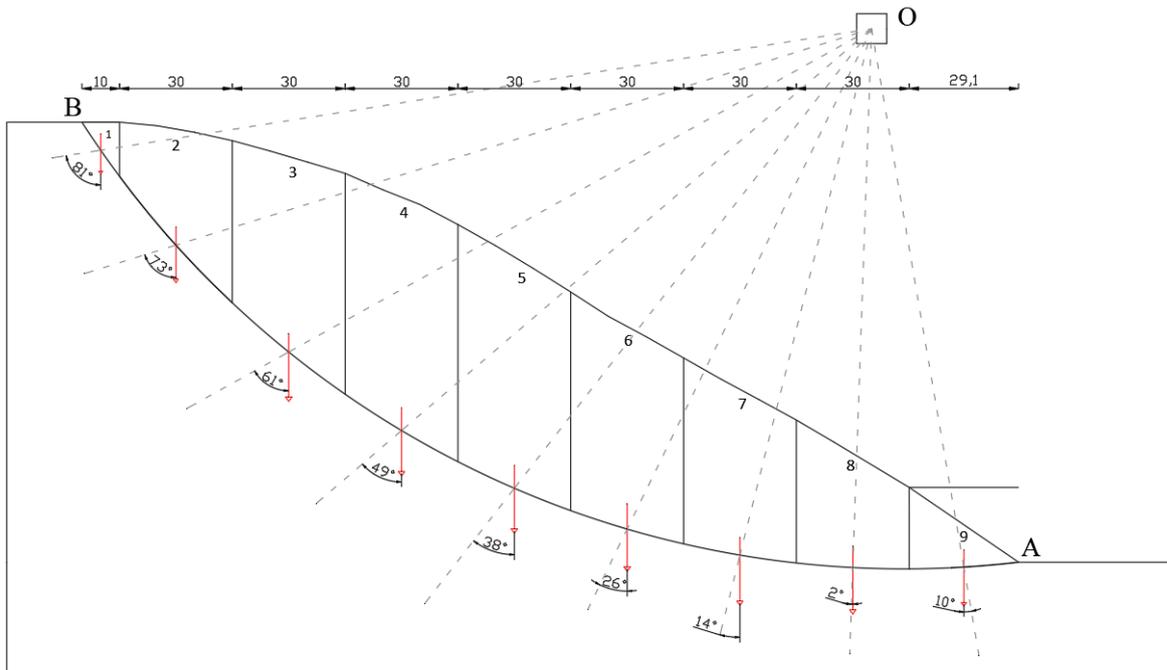
**Figura 29:** Segmentación del talud en dovelas

La cuña de deslizamiento es dividida en nueve dovelas, y no 7 como en el ejemplo descrito en la NEC, se optó por esta cantidad para que las bases de las dovelas sean los más similares posibles.

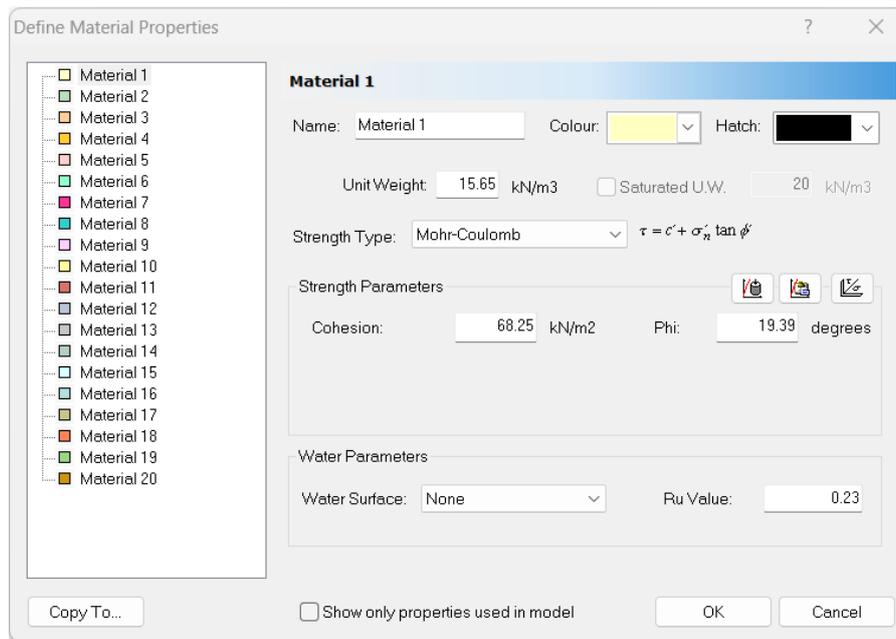
**Figura 31:** Parámetros del suelo (Slide)

Luego, se necesita ingresar las propiedades del suelo, que fueron obtenidas de los ensayos de suelos ya detallados, se ingresan valores:

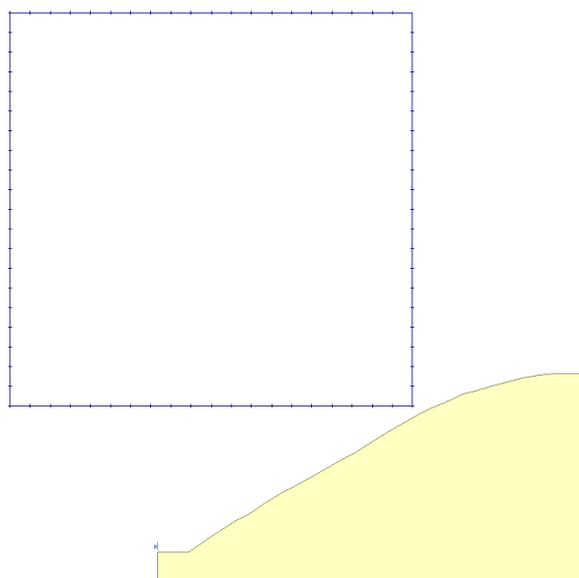
**Figura 32:** Asignación de una grilla al talud

Una vez realizado esto, se le asigna una grilla, la cual contendrá diversos puntos que serán posibles centros de falla, aprovechando que Slide es un programa que no exige muchos recursos a un ordenador, se opta por una grilla con gran cantidad de puntos, como se muestra en la figura 32:

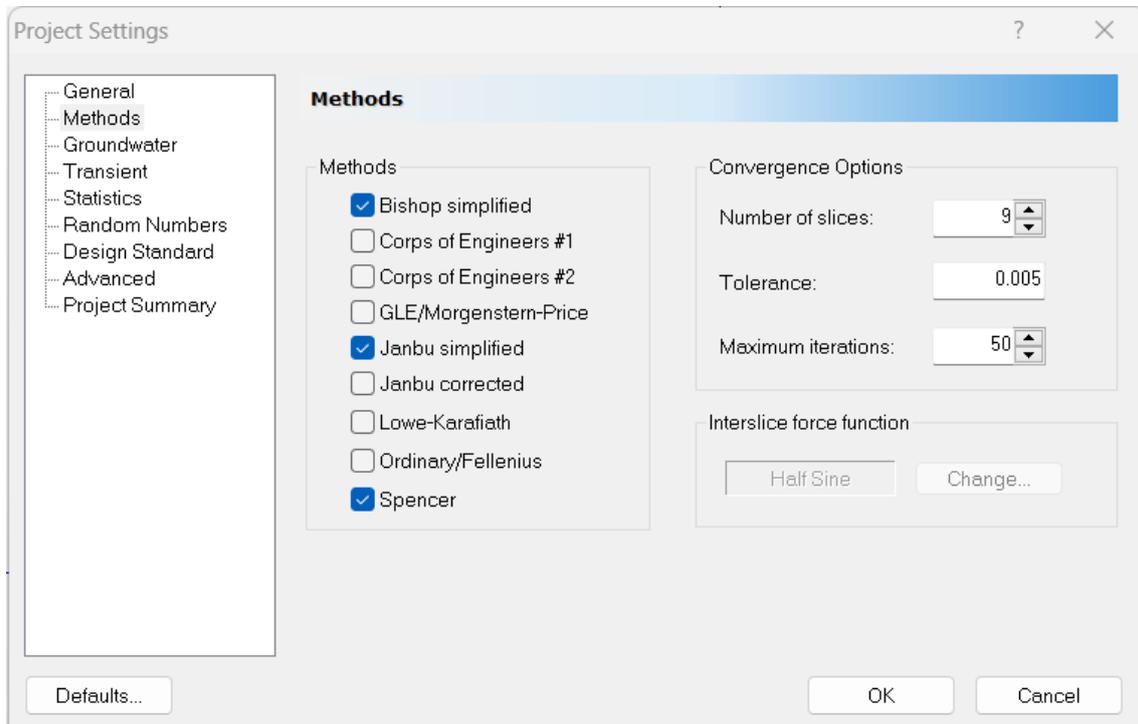
**Figura 33:** Selección de métodos de cálculo de Fs (Slide)

Antes e iniciar la simulación, se selecciona en el apartado de Project Settings (Ajustes de proyecto) los métodos que deseamos que se apliquen al cálculo del factor de seguridad, y

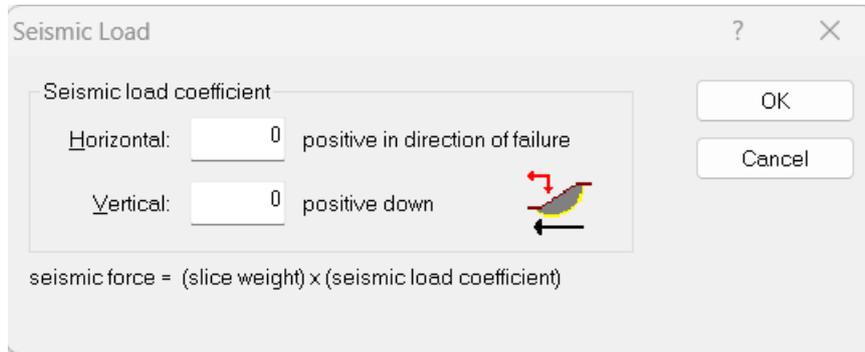
**Figura 37:** Fuerza sísmica en el talud

Como se aprecia en la figura 37, el programa nos dice que al peso se lo multiplicará por un coeficiente sísmico, dicho coeficiente se lo calcula revisando la normativa ecuatoriana referente a geotecnia y cimentaciones con la ecuación 6 ya mostrada anteriormente:

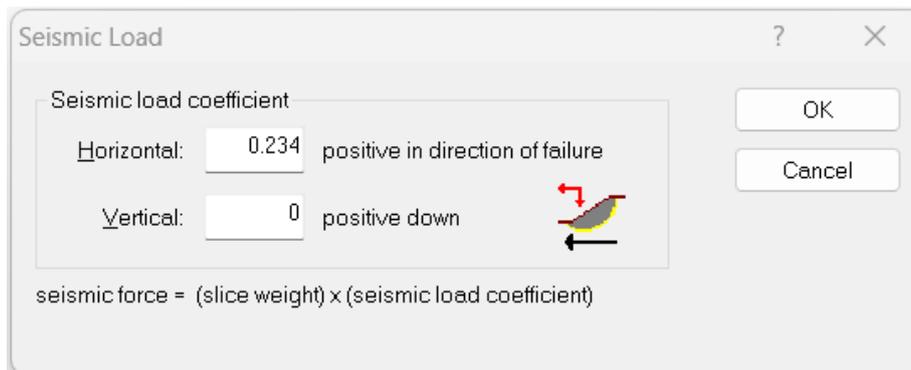
Y se ingresa ese valor en la fuerza horizontal en el programa Slide:

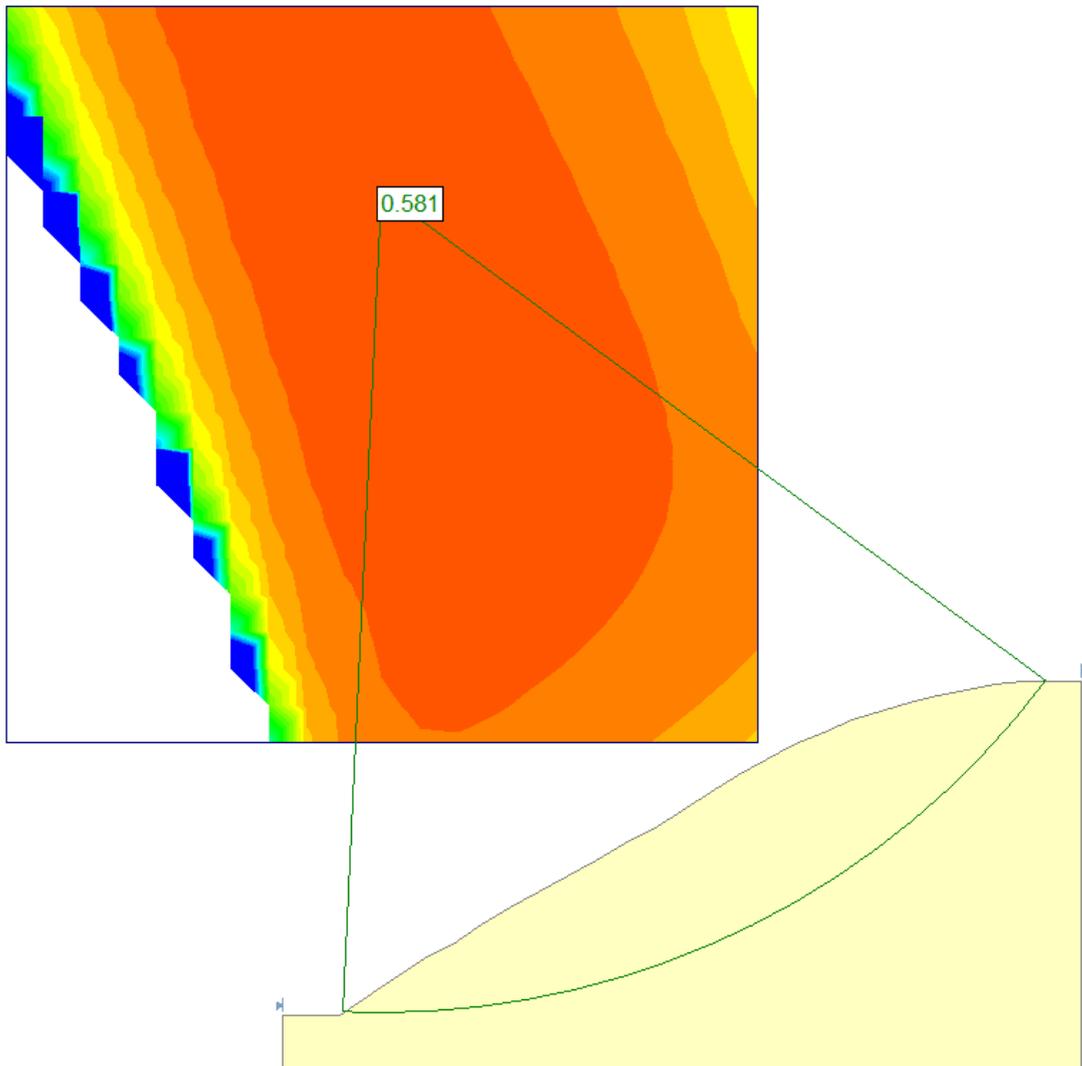
**Figura 38:**  $F_s$  por Bishop incluyendo sismo

Y se calcula se realiza nuevamente la simulación, teniendo en cuenta que se haya aplicado la fuerza horizontal, esto se verifica en la parte superior derecha del área de trabajo:
