CARRERA DE INGENIERIA QUIMICA

**Concentración de metales pesados en suelos de cacao a dos profundidades
en 4 fincas del Cantón Santa Rosa, 2023**

TRABAJOS EXPERIMENTALES

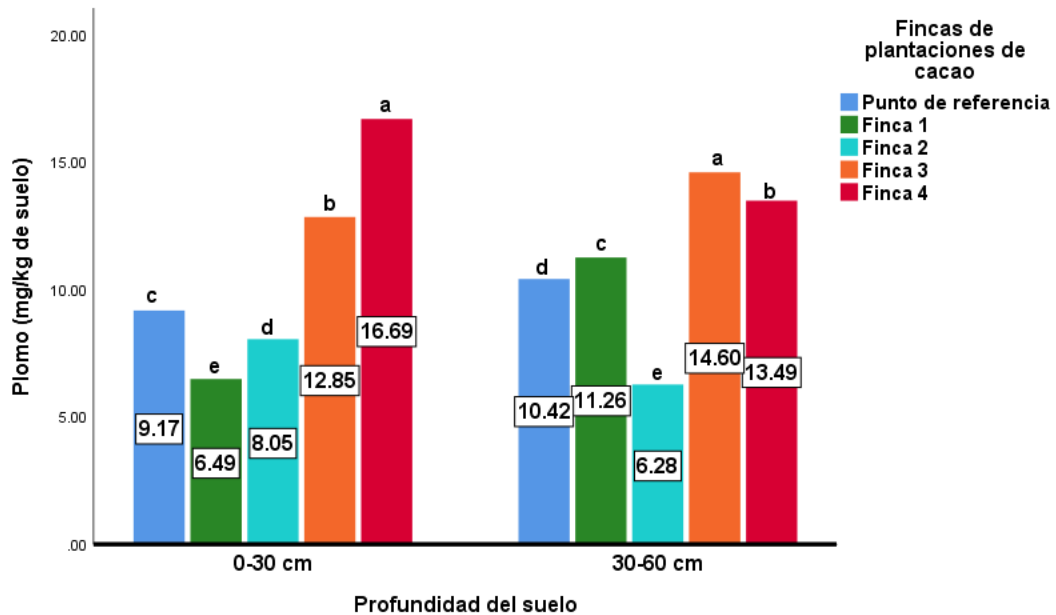
Figura 9. Efecto de las fincas con plantaciones de cacao en las concentraciones de plomo (mg/kg de suelo) en áreas productivas del cantón Santa Rosa.

*Letras diferentes indican diferencias estadísticas significativas entre las fincas con plantaciones de cacao (Según prueba de Duncan).

En la profundidad del perfil de suelo de 0-30 cm se alcanzó el mayor contenido de Pb en la finca 4 (16,7 mg/kg de suelo), diferente al alcanzado en finca 3 (12,9 mg/kg de suelo), punto de referencia (9,2 mg/kg de suelo), finca 2 (8,1 mg/kg de suelo) y finca 1 (6,5 mg/kg de suelo). A los 30-60 cm de profundidad se alcanzó el mayor valor de Pb en la finca 3 (14,6 mg/kg de suelo), diferente estadísticamente al obtenido en finca 4 (13,5 mg/kg de suelo), finca 1 (11,3 mg/kg de suelo), punto de referencia (10,4 mg/kg de suelo) y finca 2 (6,3 mg/kg de suelo). Los resultados alcanzados en las fincas 3 y 4 pueden estar atribuidos a la influencia de la actividad minera y al manejo convencional de los sistemas de producción con el uso excesivo de productos químicos (Figura 9).

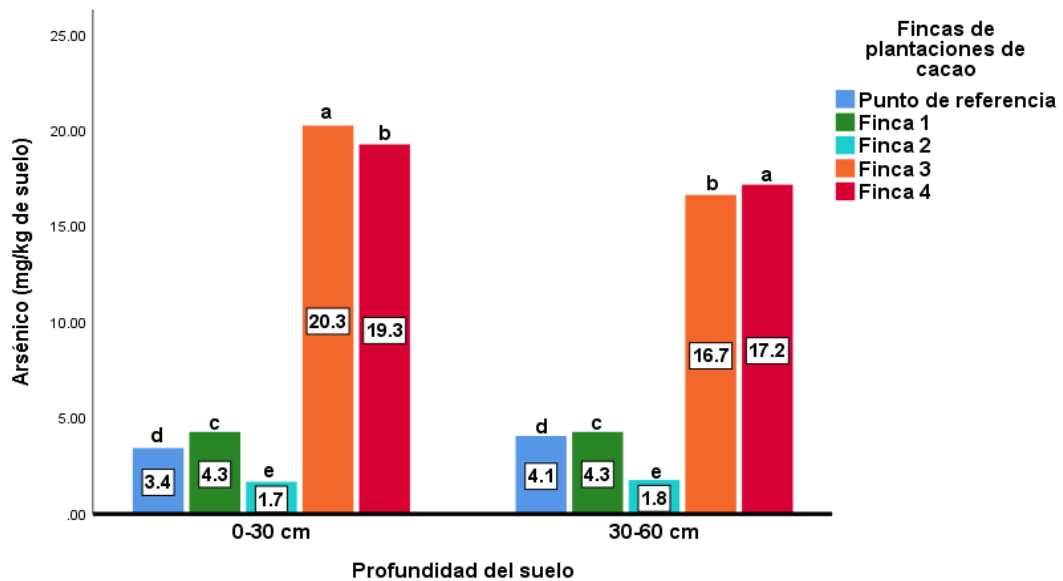
Figura 10. Efecto de las fincas con plantaciones de cacao en las concentraciones de arsénico (mg/kg de suelo) en áreas productivas del cantón Santa Rosa.

*Letras diferentes indican diferencias estadísticas significativas entre las fincas con plantaciones de cacao (Según prueba de Duncan).

En la profundidad del perfil de suelo de 0-30 cm se alcanzó el mayor contenido de As en la finca 3 (20,3 mg/kg de suelo), diferente estadísticamente al alcanzado en finca 4 (19,3 mg/kg de suelo), finca 1 (4,3 mg/kg de suelo), punto de referencia (3,4 mg/kg de suelo), y finca 2 (1,7 mg/kg de suelo). A los 30-60 cm de profundidad se registró el valor máximo de As en la finca 4 (17,2 mg/kg de suelo), diferente estadísticamente al obtenido en finca 3 (16,7 mg/kg de suelo), finca 1 (4,3 mg/kg de suelo), punto de referencia (4,1 mg/kg de suelo) y finca 2 (1,8 mg/kg de suelo). Los resultados alcanzados en las fincas 3 y 4 pueden estar atribuidos a la influencia de la actividad minera, manejo convencional de los sistemas de producción con el uso excesivo de productos químicos (Figura 10).

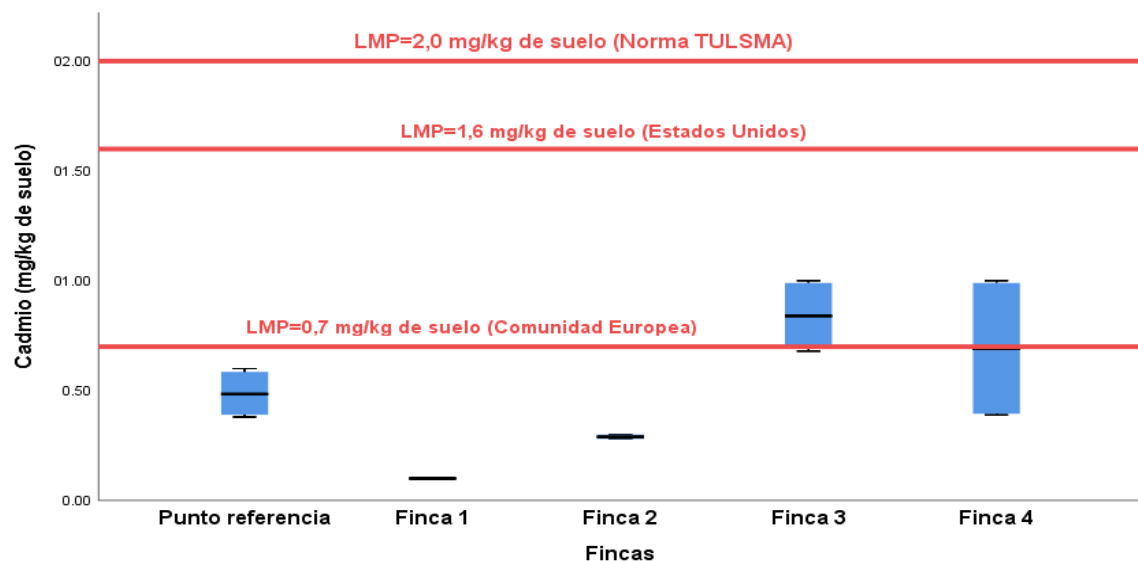
Figura 11. Efecto de las fincas con plantaciones de cacao en las concentraciones de cadmio (mg/kg de suelo) en áreas productivas del cantón Santa Rosa.

Las concentraciones de cadmio en todas las fincas con plantaciones de cacao incluidas en este estudio se encuentran por debajo del LMP establecido por la norma ecuatoriana TULSMA (2,0 mg/kg de suelo) y el estándar establecido en los Estados Unidos de América (1,6 mg/kg de suelo), sin embargo, superan el valor establecido por la normativa de la Comunidad Europea (0,7 mg/kg de suelo), lo que indica una mayor exigencia en cuanto al nivel que se considera perjudicial para el entorno y salud de las personas. En el caso específico de las fincas con plantaciones de cacao, tanto la finca 3 como la finca 4 muestran los valores más elevados, aproximadamente 1 mg/kg de suelo, esta situación es motivo de preocupación, ya que existe la posibilidad de que estos valores sigan aumentando si se mantiene el mismo enfoque en el manejo del sistema productivo y explotación minera (Figura 11).

Las concentraciones del Cd en las cuatro fincas y el punto de referencia según los LMP de la norma TULSMA (2,0 mg/kg de suelo) y la norma de Estados Unidos de América (1,6 mg/kg de suelo) no sobrepasan los límites, sin embargo, supera el valor establecido por la norma de la Comunidad Europea (0,7 mg/kg de suelo), de igual manera lo expresa Al Saad Mohammed et al (2018)³⁵ quien como objetivo de estudio analizó las concentraciones de Cd en suelos dando como valor (0,422-0,553 mg/kg de suelo) se encontraron valores que no sobrepasan los límites máximos permisibles, de igual manera lo expresado por Jorge Muñoz (2017)⁵² quien como objetivo de estudio analizó las concentraciones Cd en suelo agrícolas dando como valor (0,5 mg/kg de suelo) lo cual indica que no sobrepasó los límites máximos permisibles. Según la norma de la Comunidad Europea se puede que existe mayor exigencia en relación a valor que se considera dañino para el entorno y las personas.

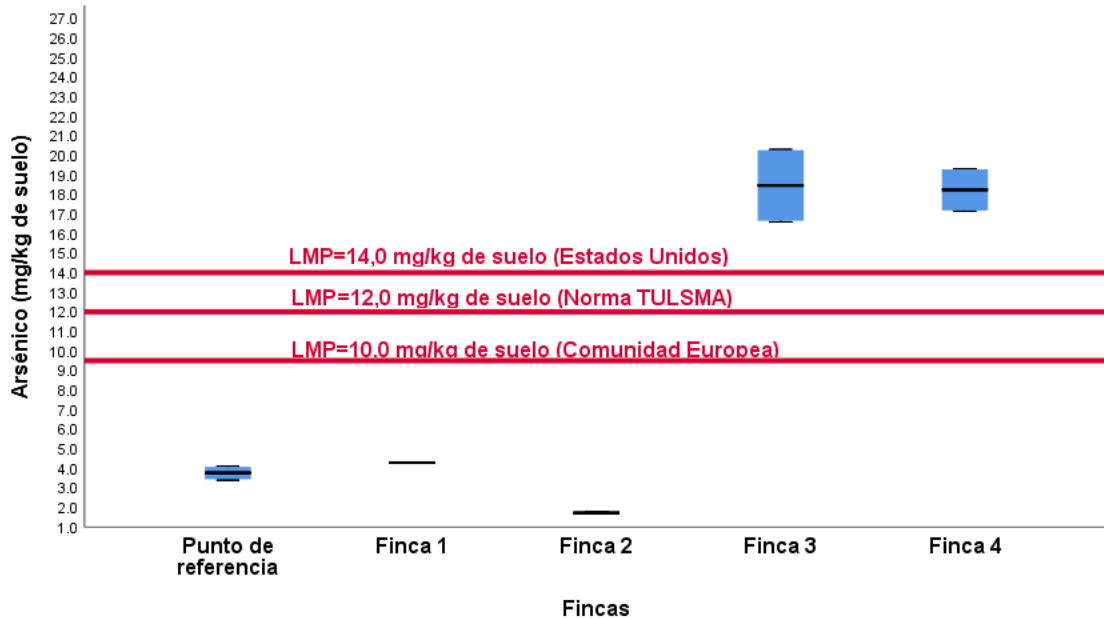
Figura 13. Efecto de las fincas con plantaciones de cacao en las concentraciones de arsénico (mg/kg de suelo) en áreas productivas del cantón Santa Rosa.

Las concentraciones de As en las fincas con plantaciones de cacao 1, 2 y punto de referencia se encuentran por debajo del LMP establecido por la norma ecuatoriana TULSMA (12 mg/kg de suelo), la norma establecida en Estados Unidos de América (14,0 mg/kg de suelo) y la Comunidad Europea (10,0 mg/kg de suelo). En relación con las fincas con plantaciones de cacao la 3 y la 4 muestran valores superiores a los permitido por las tres normativas, lo cual, constituye un problema que debe tomar en cuenta y aplicar un plan de acción encaminado a atenuar o mitigar el efecto dañino de este metal pesado (Figura 13).

Las concentraciones del As en las fincas 1, 2 y el punto de referencia según los LMP de la norma TULSMA (12 mg/kg de suelo), la norma de Estados Unidos de América (14 mg/kg de suelo) y la norma de la Comunidad Europea (10 mg/kg de suelo) no sobrepasan los límites, sin embargo, en la finca 3 y finca 4 superan los LMP valor establecido por la norma TULSMA (12 mg/kg de suelo), la norma de Estados Unidos de América (14 mg/kg de suelo) y la norma de la Comunidad Europea (10 mg/kg de suelo). De igual manera lo expreso el estudio realizado por Lourdes Chambi et al (2012)⁵⁰ quien como objetivo de estudio analizó las concentraciones As en suelo agrícola encontrando un valor de (55 mg/kg de suelo) lo cual indica que supera los límites máximos permisibles de las normas internacionales de la Comunidad Europea ; por otra lo reportado por Yancarlos Farelo (2021)⁵⁴ quien realizó el estudio de la determinación de metales pesados entre ellos el As en suelos agrícolas encontró un valor (9,801 mg/kg de suelo) por lo que este valor no sobrepasa los límites máximos permisibles de las normas internacionales. De acuerdo con la regulación TULSMA y la normativa de la Comunidad Europea, se ha detectado que en las fincas se ha excedido el límite máximo permitido de metales pesados, como el As. Esta situación puede ser resultado de procesos industriales, como la fundición de minerales metálicos, así como del uso frecuente de pesticidas en las plantaciones de cacao. Esto genera una gran

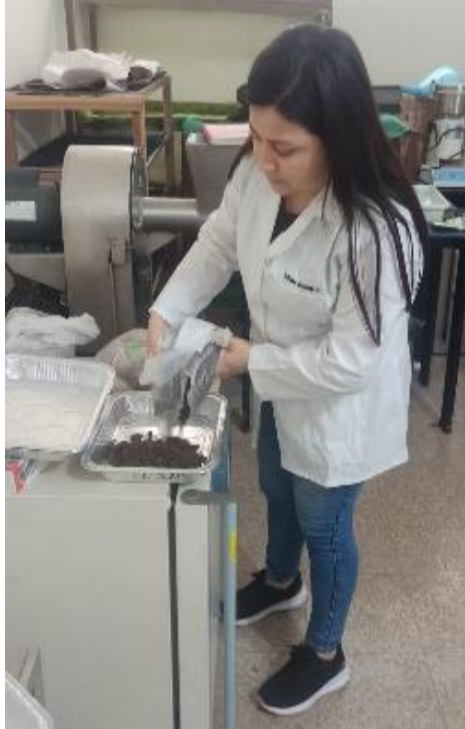
Anexo C1. Pretratamiento de las muestras de suelo.

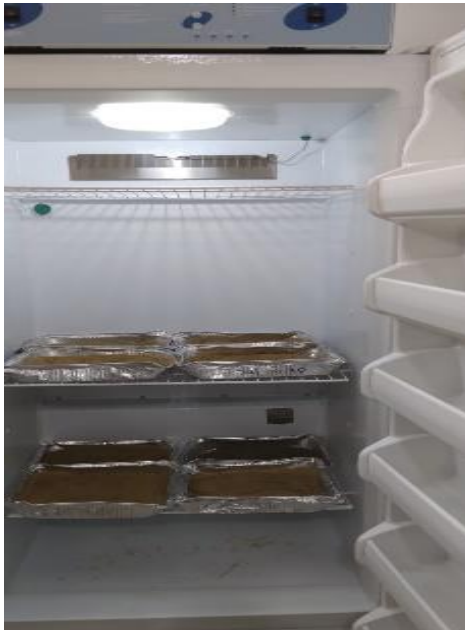
Anexo C2. Secado de las muestras de suelo a 25 °C por 72h

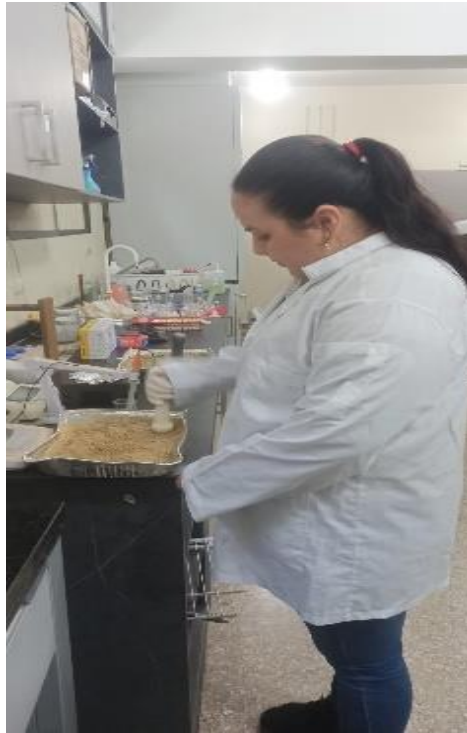
Anexo C3. Trituración de las muestras secas.

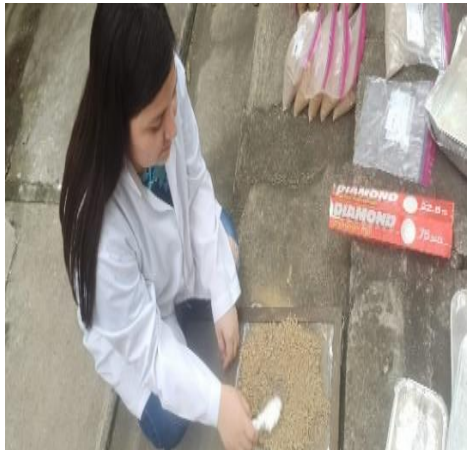
Anexo C4. Tamizado de las muestras secas.

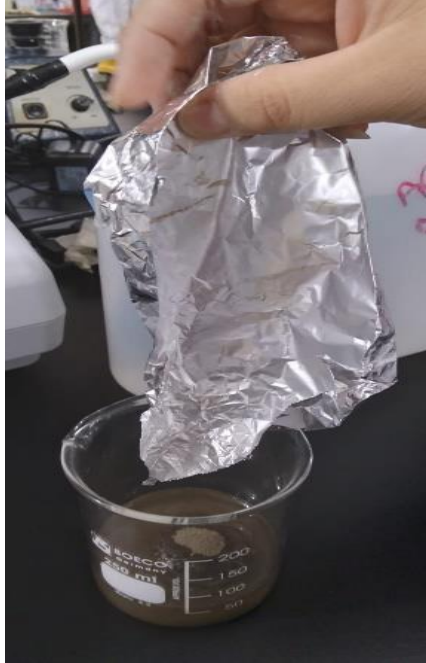
Anexo D1. Preparación de las muestras para lecturas de pH.

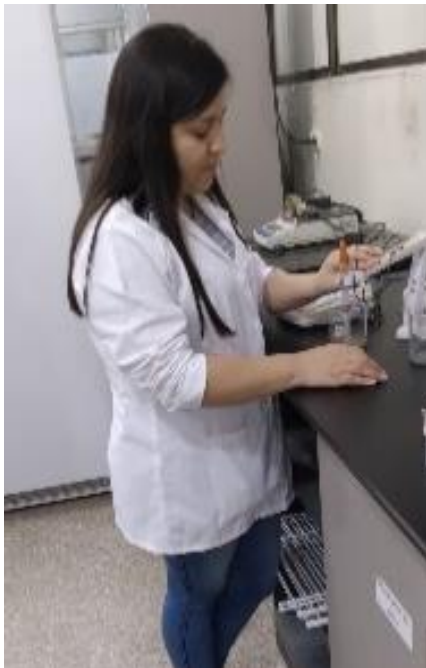
Anexo D2. Lecturas de pH.
