UNIDAD ACADÉMICA DE INGENIERÍA
CIVIL

TÍTULO:
ESTRATEGIAS DE MITIGACION EN LA OCURRENCIA DE ACCIDENTES DE
TRANSITO AVENIDA ALEJANDRO CASTRO REDONDEL EL BANANERO
HASTA INTERSECCION VÍA PAJONAL

TRABAJO DE TITULACIÓN PREVIO A LA OBTENCIÓN DEL TÍTULO DE
INGENIERO CIVIL

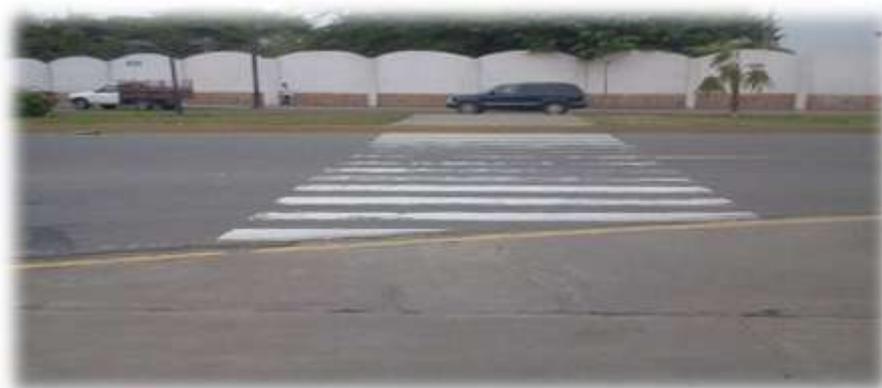
En la vía Alejandro Castro el paso de cebra se encuentra deteriorada porque su pintura es de mala calidad hay señales de tránsito que se encuentran en mala presencia y no está colocada correctamente. Hay sitio que se deben tener un aviso de establecimiento o cercanías de centros educativo es necesario el uso de señal para así no procrear ningún accidente

Grafico 2:El uso del paso de cebra se presenta desgastes en su pintura

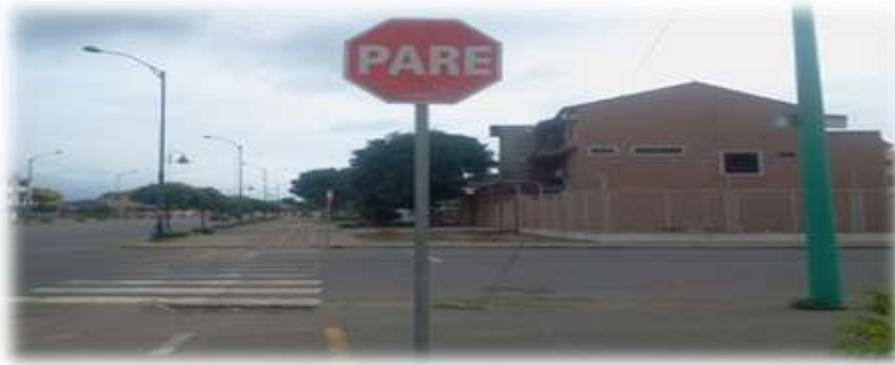
Grafico 3 :Cabe decir que esta señal no contiene ningún mantenimiento adecuado

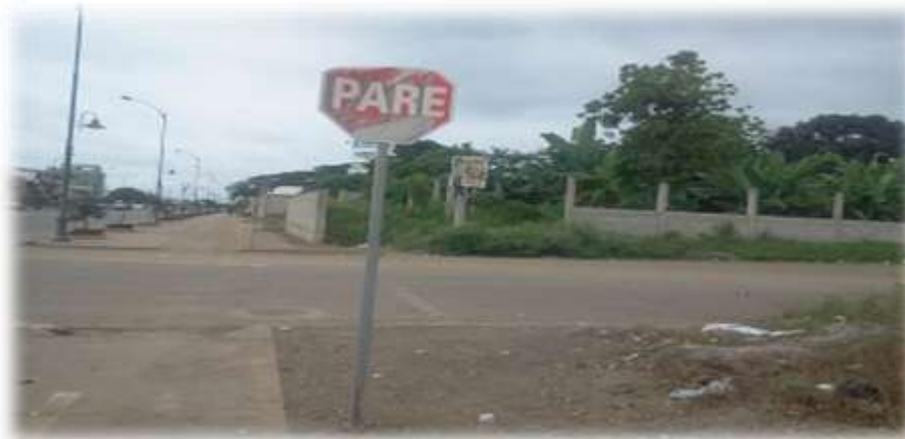
Grafico 4:Esta señal presenta daños en su estructura derrochándose su pintura perdiendo la importancia para los guías

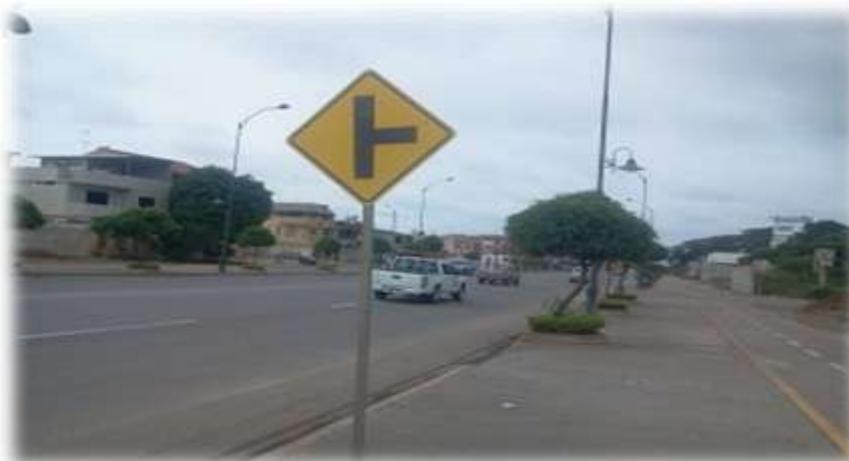
Grafico 5: Esta señal también presenta un problema a que no dan un buen mantenimiento

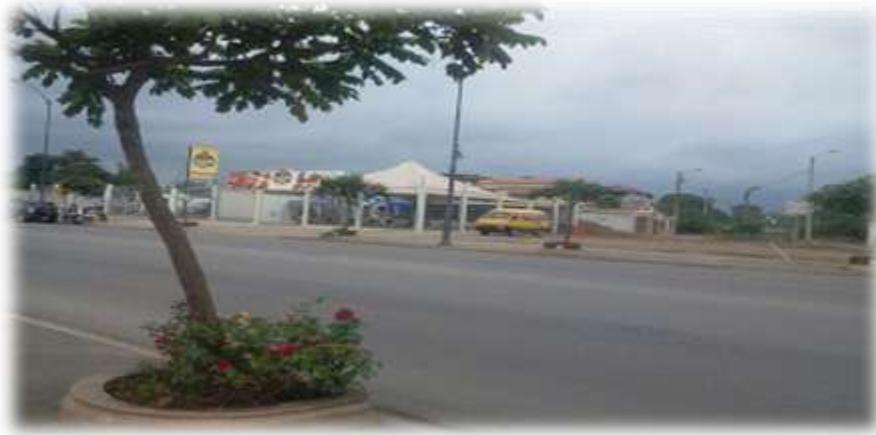
Grafico 6: En este sitio se requiere una señal de tránsito adecuado

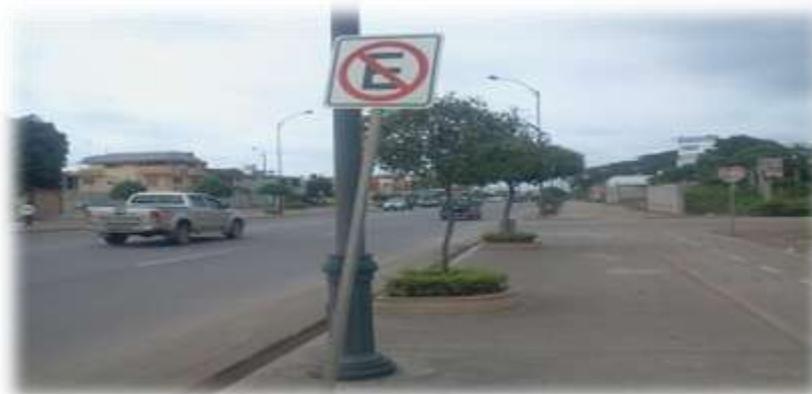
Grafico 7: Es claro notar que esta señal se encuentra con una mala inclinación esto puede ser por mala instalación o por accidente ocasionado por conductores

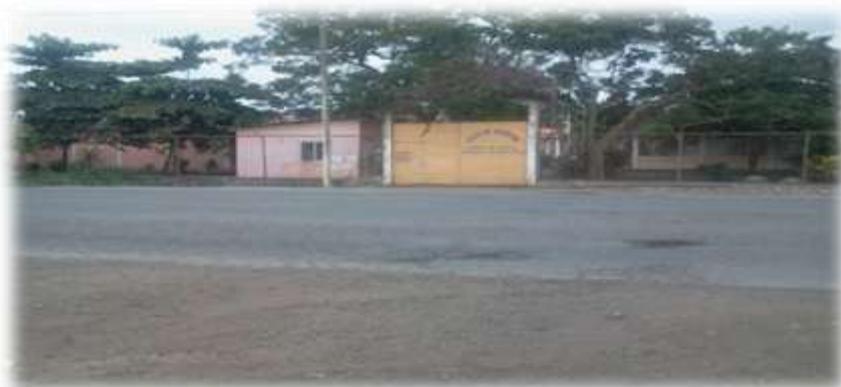
En la intersección a la vía Pajonal hay pocas de señalización deberíamos de poner contraseñas a donde estén indicando lugares de intersección o urbanización.

Grafico 8: Sitio sin ninguna señal adecuada

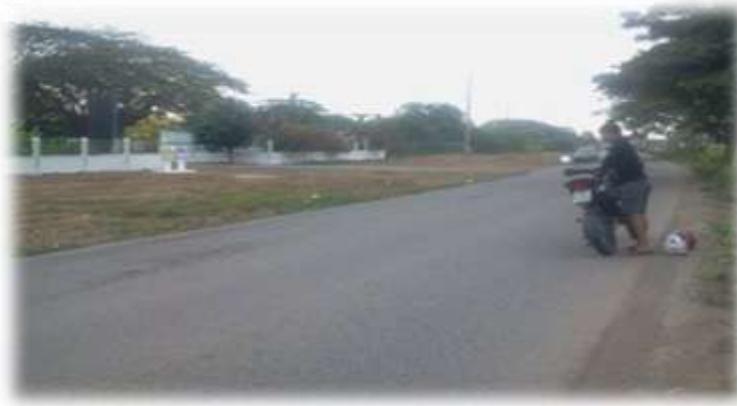
Al realizar una comparación a esta vía (Alejandro Castro Benitez) con su diagonal (Vía Pajonal) podemos observar que ambas carreteras se encuentran en mal estado específicamente en su calzetas, sin embargo en cuestiones de herramientas u obras complementarias, la Alejandro Castro mantiene en mejores condiciones sus bordillos, cunetas y sistemas de drenaje.

El uso del diseño vial es sumamente angosto teniendo presente que por esta via circulan un gran volumen de traficos.

Grafico 10 : Vía en mal estado

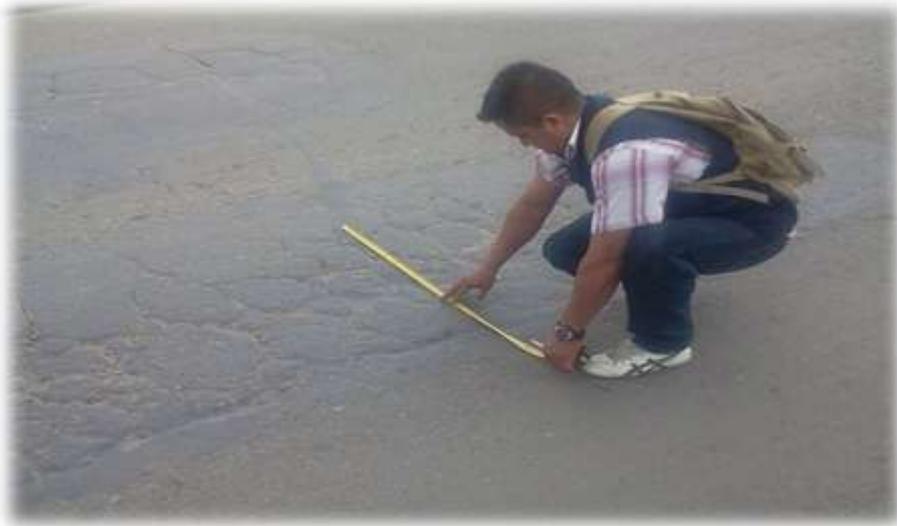
Por otra parte, en la vía que intersecta a la calle Pajonal se encuentra en mal estado, a continuación, en las siguientes imagen, se puede observar como la capa de rodadura

de la calle Alejandro Castro Benítez (Diagonal a la vía Pajonal) se encuentra con diferentes fallas.

Grafico 13 : Capa de rodadura en mal estado

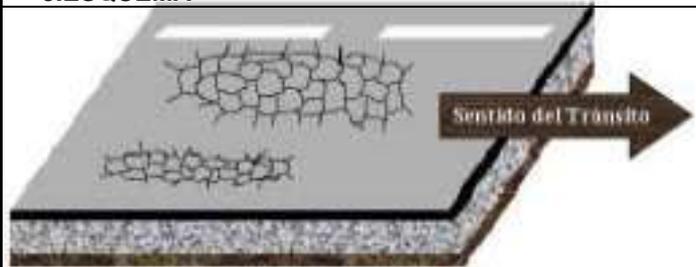
5. ESQUEMA

4. MEDICIÓN: Las fisuras Piel de Cocodrilo se miden en metros cuadrados de superficie afectada. La mayor dificultad en la medición radica en que dos o hasta tres niveles de severidad pueden existir dentro de una misma área fallada. Si estas porciones pueden ser distinguidas fácilmente, una de otra, se miden y registran separadamente. Si los distintos niveles de severidad no pueden ser divididos fácilmente, la totalidad del área se califica con la mayor severidad observada.

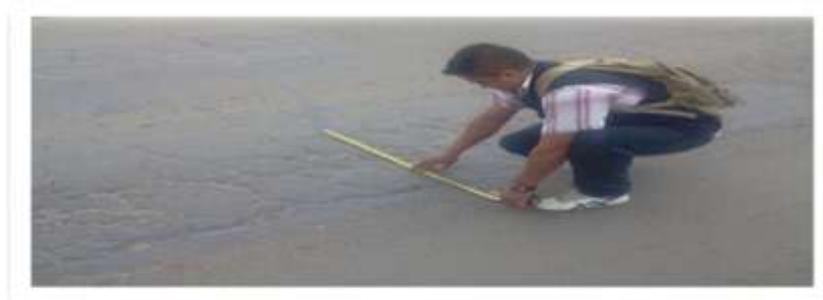
2. POSIBLES CAUSAS: Son causadas por la fatiga que sufren las capas asfálticas al ser sometidas a las cargas repetidas del tránsito. Por lo general, el fisuramiento indica que el pavimento ya no tiene capacidad estructural de sostener las cargas de tránsito y ha llegado al fin de su vida útil. El ligante por lo general ha envejecido y por ende ha perdido la flexibilidad de sostener cargas repetidas al tránsito sin agrietarse.

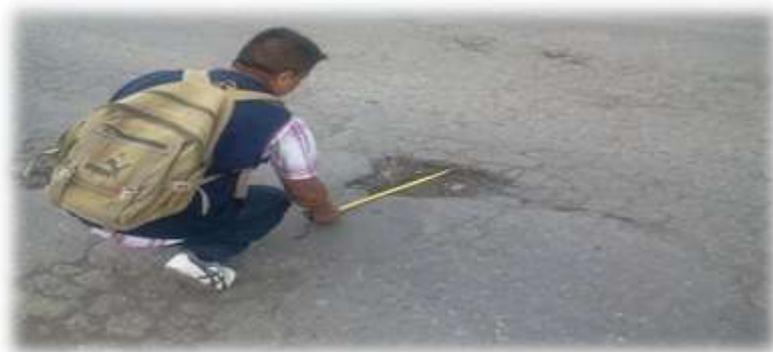
La vía Pajonal se encontró fallas en su capa de rodadura ya que esa vía es para tránsito liviano pero ahora en este tiempo están pasando toda clase de tráfico.

El uso del camino es de mala calidad constituye de un hormigón flexible y la vía son de 2 carriles que al transcurrir el tiempo se va deteriorando lentamente.

La vía se encuentra en mal estado y es muy angosta (7.90 m), lo que ha provocado en varias ocasiones serios accidentes de tránsito entre buses de las distintas líneas y cooperativas de transportes que circulan por ella, al carecer de bordillos y cunetas hace que los peatones que transitan por ella tengan las precauciones necesarias para no sufrir algún tipo de accidentes, o atropellamiento.

Grafico 14: Capa de rodadura con hueco

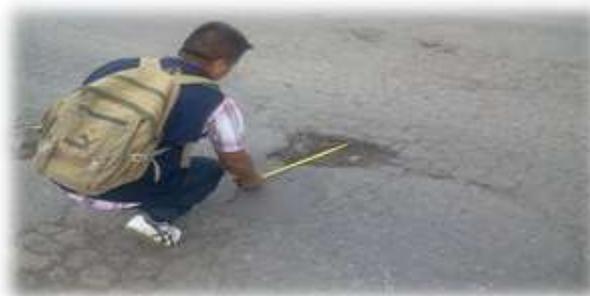
2. POSIBLES CAUSAS: Los baches se producen por conjunción de varias causas: fundaciones y capas inferiores inestables; espesores insuficientes; defectos constructivos; retención de agua en zonas hundidas y/o fisuradas. La acción abrasiva del tránsito sobre sectores localizados de mayor debilidad del pavimento y/o fundación, o sobre áreas en las que se han desarrollado fisuras tipo cocodrilo, que han alcanzado un alto nivel de severidad, provoca la desintegración y posterior remoción de parte de la superficie del pavimento, originando un bache.

Bache, con pérdida de material de base

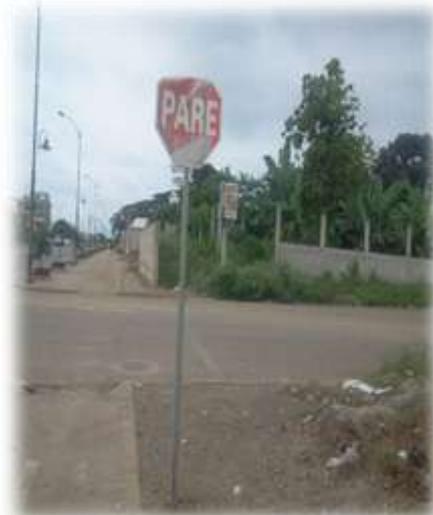
GRAFICO 16:SEÑAL DE TRÁNSITO EN LA AV. ALEJANDRO CASTRO

Restablecer algunas señales de tránsito que se encuentran maltratadas la misma que tendrán un buen diseño; luego realizaremos un tratamiento de mejoramiento en la capa de rodadura que se encuentran en la intersección de la vía Alejandro Castro y Pajonal, cuyo trabajo consiste en reparar pequeñas fallas con hormigón de alta resistencia que permita y mejore el fluido normal de los diferentes tipos de vehículos que circulan por la vía en mención.

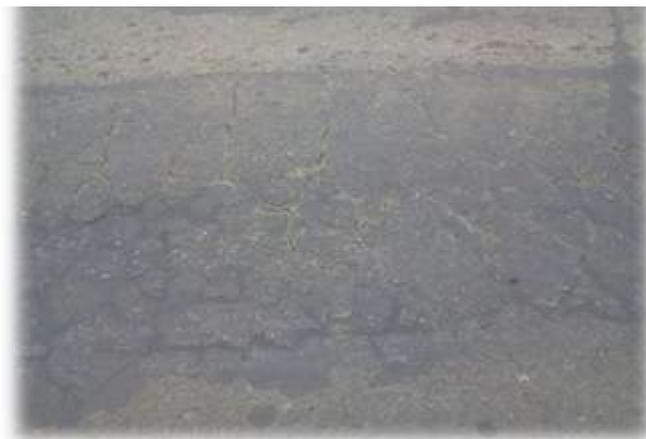
GRAFICO 17:DISEÑO DE LA CAPA DE RODADURA EN LA INTERSECCIÓN A LA AV. PAJONAL

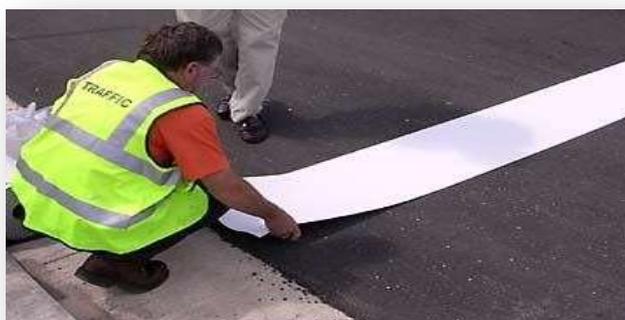
Este trabajo consiste en realizar la señalización horizontal de la vía, de acuerdo a detalles u órdenes impartidas por el Fiscalizador.

El diseño de esta señalización debe atraer la máxima atención y por tanto deben combinarse adecuadamente factores como color, contraste, forma, composición y Retro reflectividad o iluminación.

GRAFICO 19. SEÑALIZACIÓN HORIZONTAL

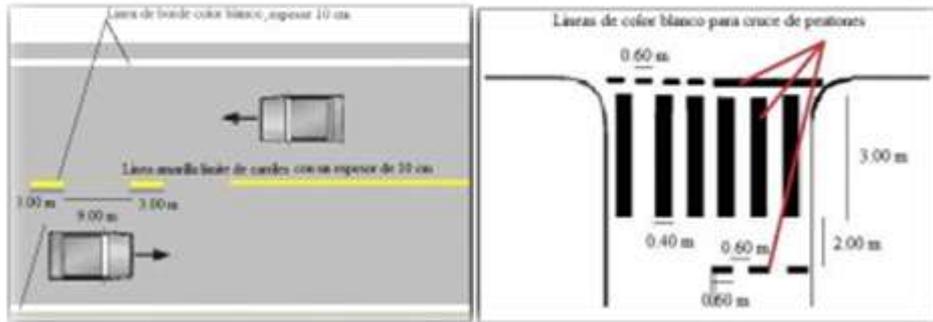
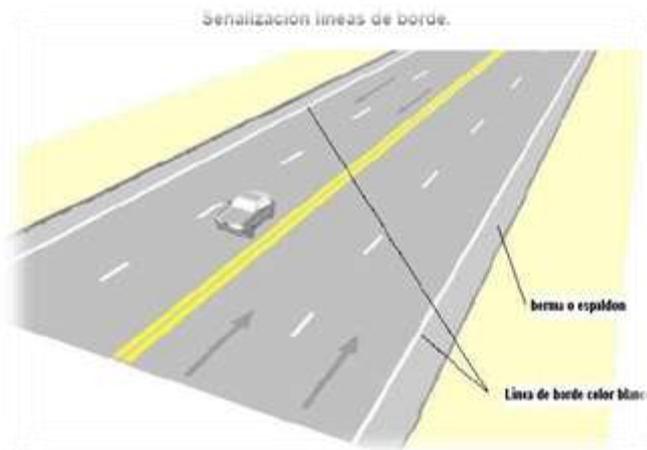
- 1) Líneas longitudinales entrecortadas de color blanco para determinar los cruces de vías a los bordes de la calzada, con un ancho de línea de 10 cm.
- 2) Línea longitudinal continua de color amarillo para delimitar los carriles con un ancho de línea de 10 cm; el ancho del carril medido entre centros de líneas debe ser mínimo de 3 m
- 3) Línea longitudinal entrecortada de color amarillo para determinar la distancia de rebasamiento con un ancho de línea de 10 cm y una longitud de 3 m y distancia entre líneas 9 m; ubicada en el centro de la calzada.

- 4) Línea transversal continua y entrecortada de color blanco, ubicada en el ancho de la calzada, en los sectores destinados para cruce de peatones o bicicletas; con un ancho de línea de 40 cm y una longitud de 3 m y distancia entre líneas 60 cm.

GRAFICO 20 : LÍNEAS LONGITUDINALES

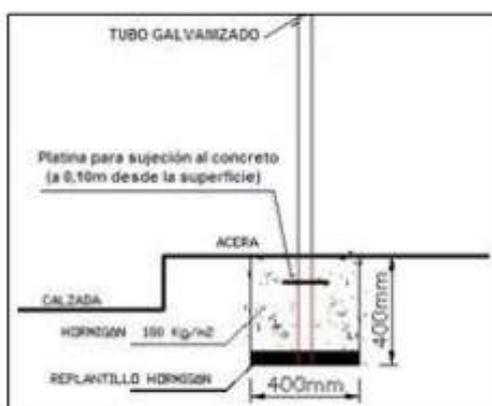
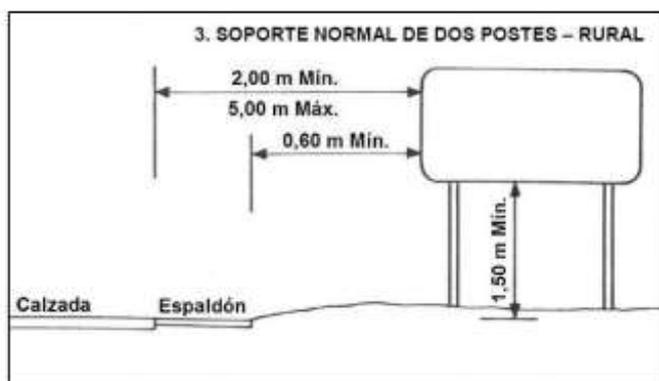
Las dimensiones del letrero en mención son del Reglamento Técnico Ecuatoriano RTE INEN 004-1:

GRAFICO 22: SEÑALIZACIÓN VERTICAL

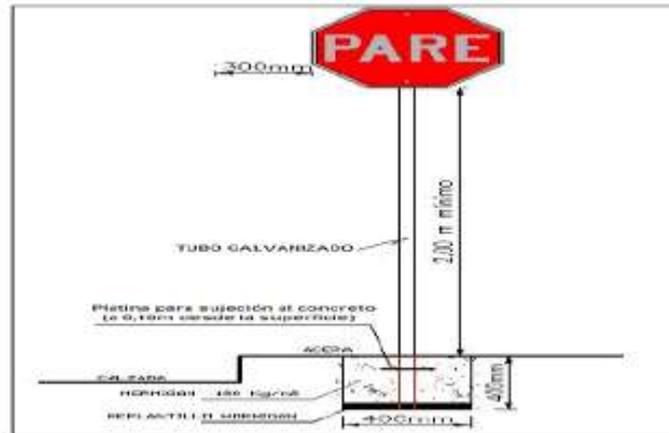
Grafico 24: SECCION TRANSVERSAL

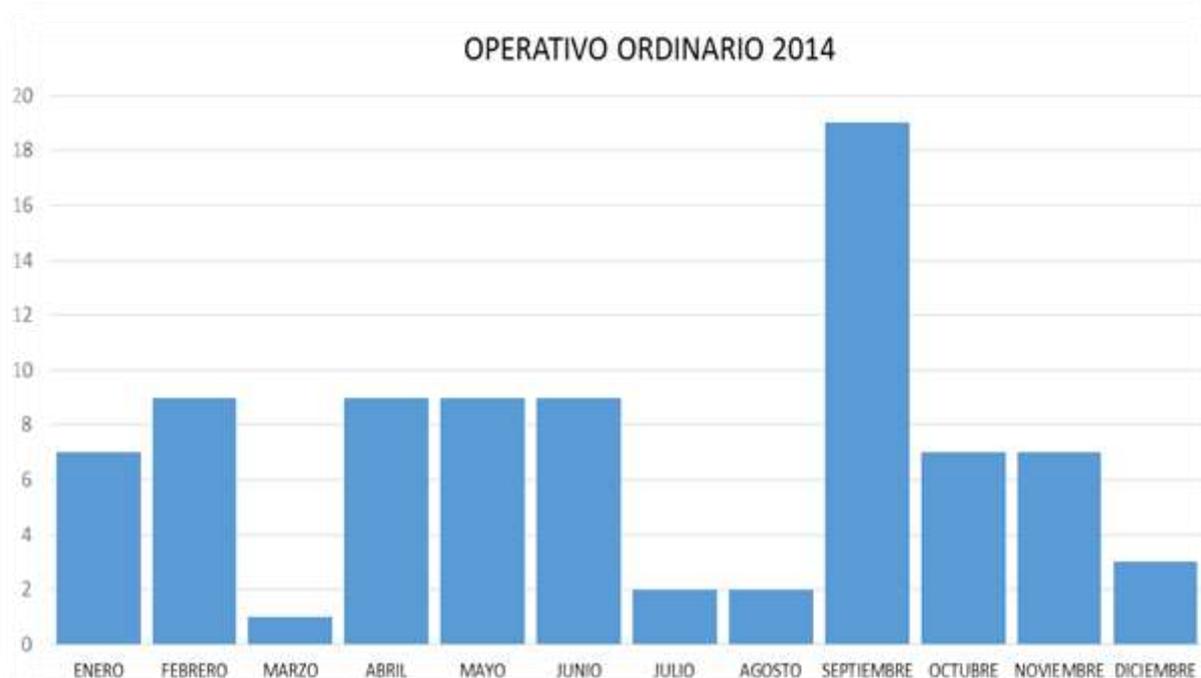
Grafico 34: OPERATIVO 2014

MES	OPERATIVO ORDINARIO
ENERO	7
FEBRERO	9
MARZO	1
ABRIL	9
MAYO	9
JUNIO	9
JULIO	2
AGOSTO	2
SEPTIEMBRE	19
OCTUBRE	7
NOVIEMBRE	7
DICIEMBRE	3

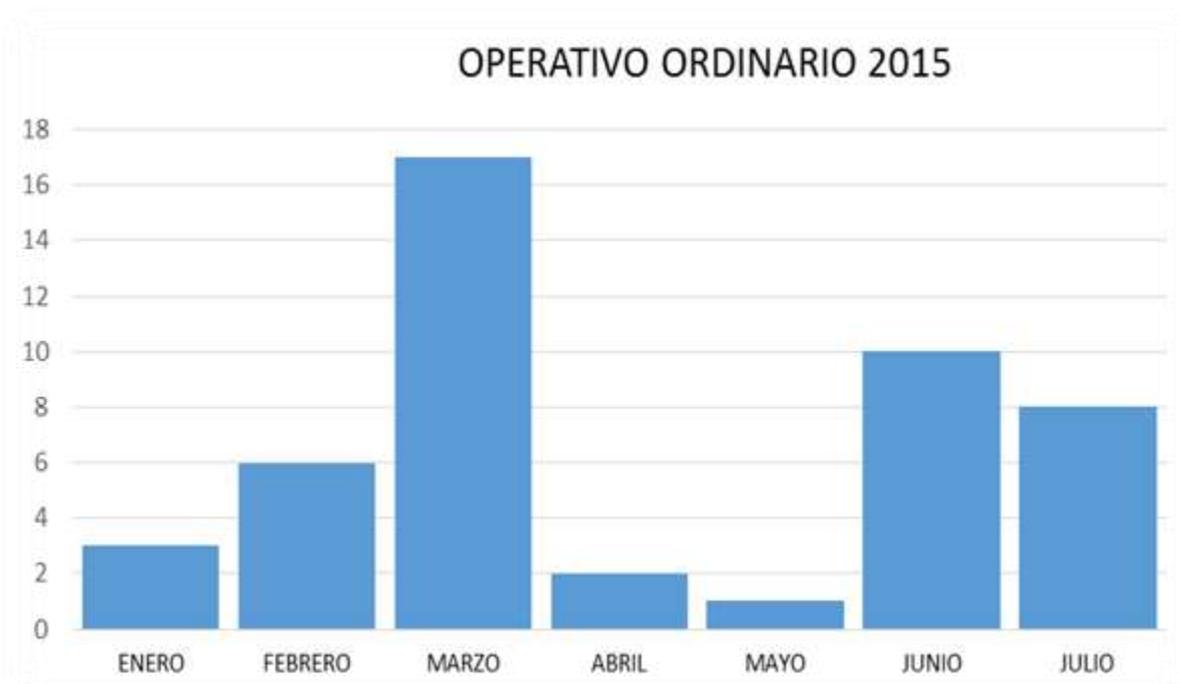
Grafico 35: OPERATIVO 2015

MES	OPERATIVO ORDINARIO
ENERO	3
FEBRERO	6
MARZO	17
ABRIL	2
MAYO	1
JUNIO	10
JULIO	8
