UNIDAD ACADÉMICA DE INGENIERÍA CIVIL

PLAN DE SEÑALIZACIÓN INTEGRAL DEL SECTOR DE LA AVENIDA LAS
PALMERAS ENTRE AVENIDA CIRCUNVALACIÓN SUR Y CALLE PADRE MANUEL
ESTOMBA

TRABAJO DE TITULACIÓN PREVIO A LA OBTENCIÓN DEL TÍTULO DE INGENIERO
CIVIL

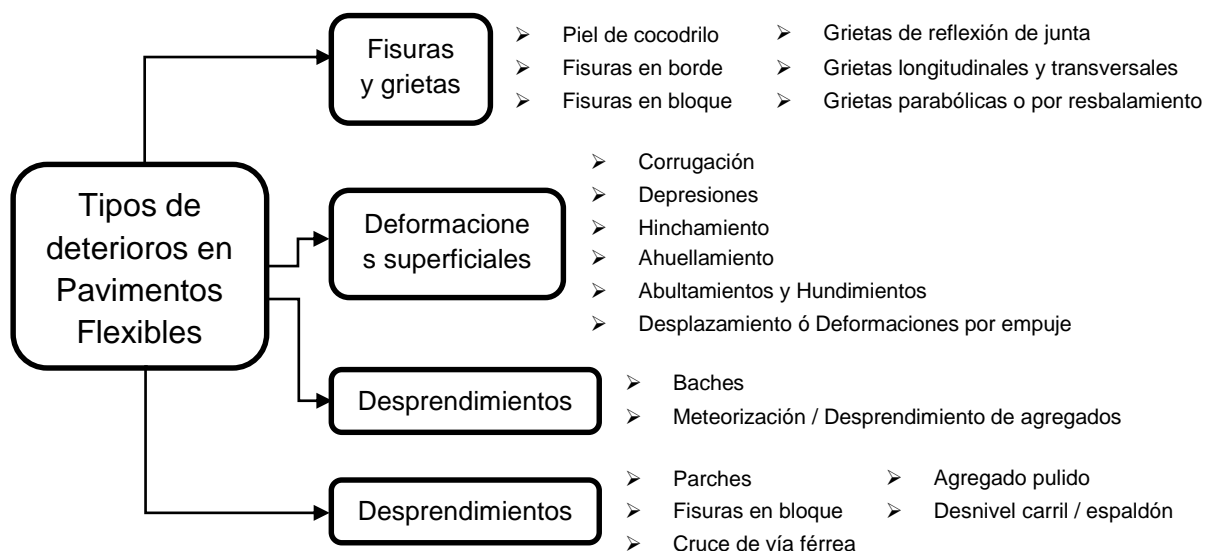
Cuando se trata de pavimentos flexibles, según Rondón y Reyes³⁷, las deformaciones permanentes del pavimento se presentan en todas sus capas. Sin embargo, estos deterioros se reflejan en la carpeta asfáltica o capa de rodadura del pavimento. De esta forma, los tipos de deterioros que pueden identificarse para pavimentos flexibles son los siguientes:

Gráfico 2.2 Tipos de deterioros en pavimentos flexibles (Fuente: El Autor – 2015)

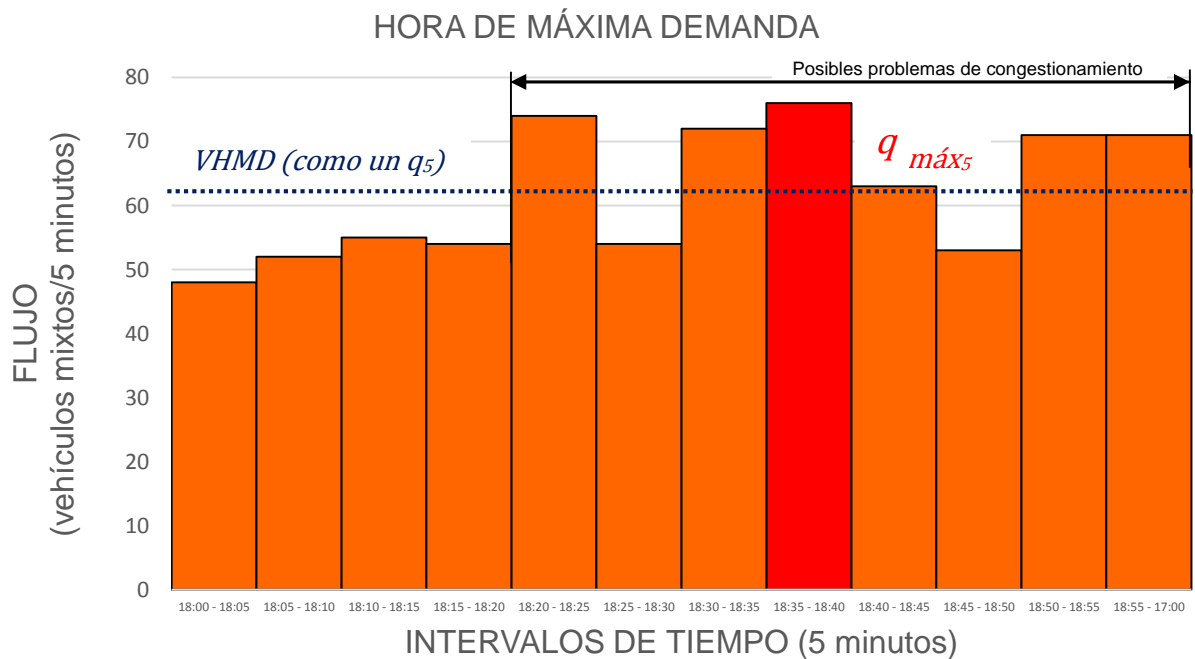
El Gráfico 2.14 muestra gráficamente la variación del volumen de tránsito dentro de la hora de máxima demanda, bajo estos dos conceptos.

Gráfico 2.14 Variación del volumen de tránsito en la hora de máxima demanda (Fuente: El Autor - 2015)

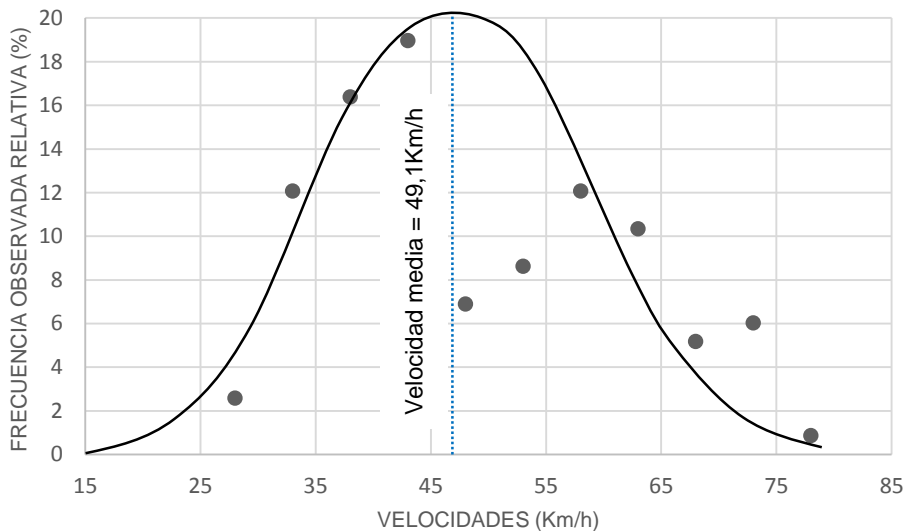
Los datos de las columnas 2 y 4 de la tabla 2.18 se utilizan para construir la curva de distribuciones de frecuencia, la cual se obtiene dibujando los porcentajes de las observaciones totales y el punto medio de cada grupo. Los puntos así obtenidos se unen mediante una curva suave, tal como se aprecia en la parte superior del Gráfico 2.15:

Gráfico 2.15 Curva de frecuencias observada de velocidades de punto (Fuente: El Autor – 2015)

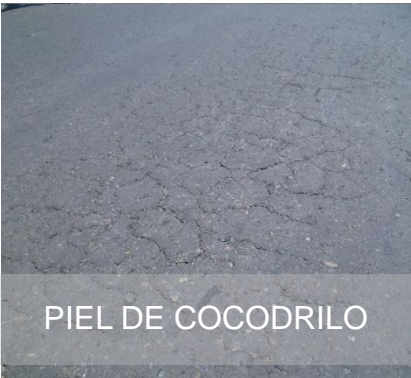
<p data-bbox="338 622 667 654">PIEL DE COCODRILO</p>	<p data-bbox="826 349 1428 676">Las grietas de fatiga o piel de cocodrilo se encontraron en el tramo de estudio, debido a la fatiga de la capa de rodadura asfáltica donde los esfuerzos y deformaciones unitarias de tensión son mayores bajo la carga de una rueda. Inicialmente, las grietas se propagan a la superficie como una serie de grietas longitudinales paralelas.</p>

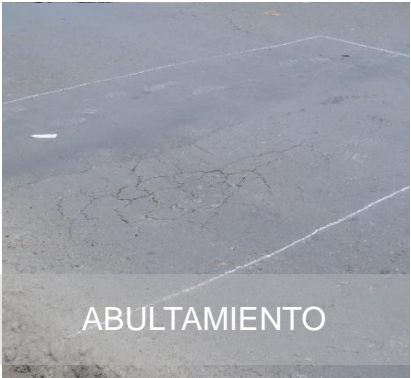
<p data-bbox="376 1070 625 1102">ABULTAMIENTO</p>	<p data-bbox="826 784 1428 1146">El abultamiento es el desplazamiento pequeño de la superficie de la carpeta hacia arriba deformando el perfil de la vía, creando incomodidad a los usuarios. Se provoca por expansión del suelo de fundición, levantamiento de las losas de concreto de un pavimento rígido que ha sido cubierto con una carpeta asfáltica, combinación de infiltración de material en fisuras y cargas de tráfico.</p>

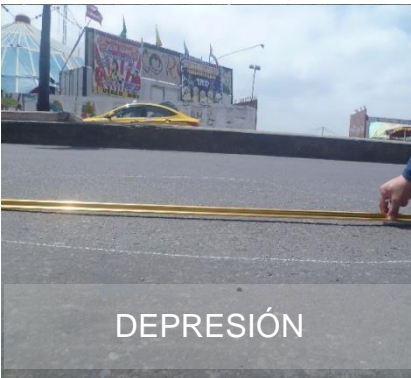
<p data-bbox="408 1527 603 1559">DEPRESIÓN</p>	<p data-bbox="826 1209 1428 1608">Área de pavimento con un nivel de elevación menor al de la superficie a su alrededor. Se hace visible durante lluvias, pues genera empozamientos. Se genera por asentamiento de la sub-rasante o por construcción incorrecta de la vía. Son peligrosas, pues durante lluvia pueden causar hidropneumático de vehículos que pierden contacto con la carpeta en aguas empozadas. En este caso, el hundimiento es leve.</p>

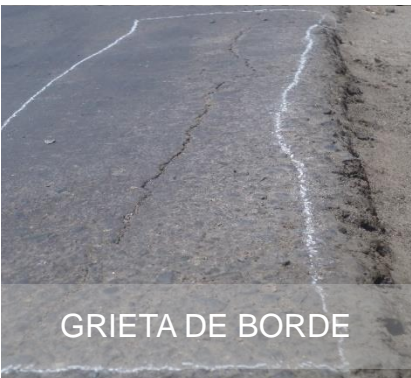
<p data-bbox="354 1975 651 2007">GRIETA DE BORDE</p>	<p data-bbox="826 1693 1428 2020">Se trata de grietas paralelas al borde externo del pavimento, a una distancia de entre 0.3 a 0.5 m. Su causa está en el debilitamiento de la base o la sub-rasante cerca al borde, por efectos del clima, o por arena suelta en el borde de la carpeta. Este problema se agrava debido a la carga de tránsito, en el caso del tramo estudiado la grieta es moderada.</p>

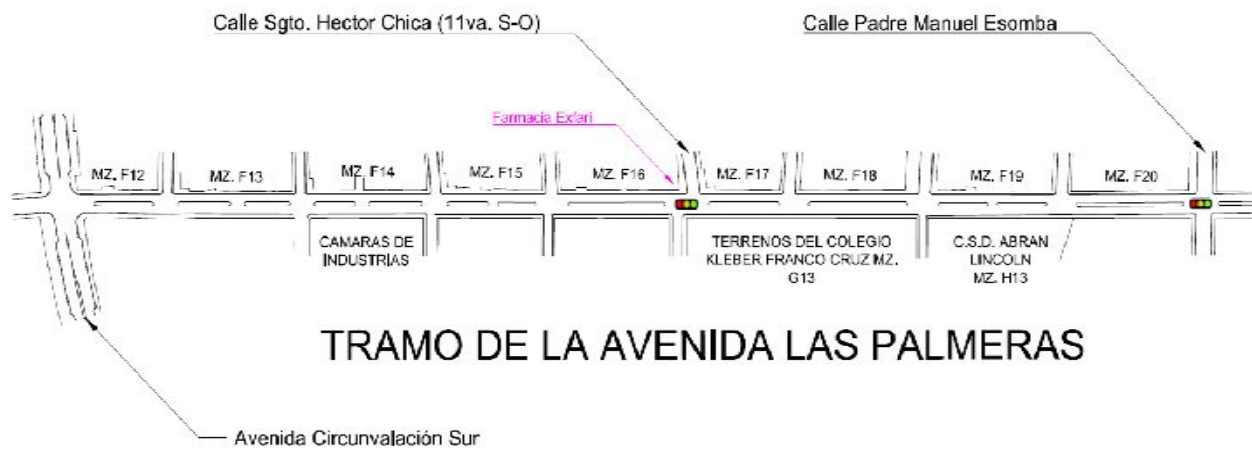
En lo que respecta a su *ubicación*, se pudo registrar dos intersecciones que cuentan con este dispositivo electrónico, que son: la intersección de la avenida Las Palmeras con la calle Padre Manuel Estomba y la intersección de la avenida Las Palmeras con la calle Sgto. Héctor Chica E., como se muestra en el Gráfico 2.19

*Gráfico 2.19 Intersecciones semaforizadas del tramo de estudio
(Fuente: Ilustre Municipalidad de Machala, Edición: El Autor – 2015)*

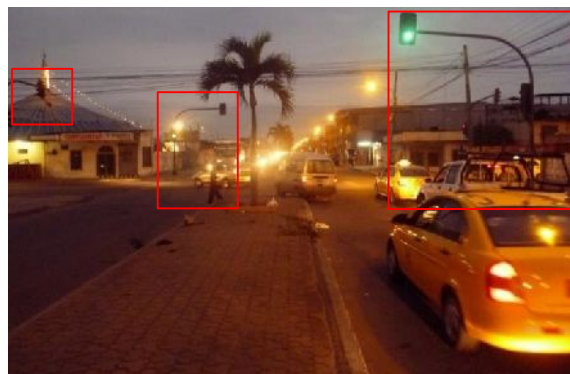
En la intersección de la avenida Las Palmeras y la Calle Padre Manuel Estomba, se tienen ocho semáforos, donde cada dos semáforos se encuentran sostenidos por un mismo mástil con caras opuestas. Por lo tanto, para cada sentido de la vía, se tiene un semáforo primario elevado (ubicado en la parte horizontal del mástil en la esquina derecha de la intersección) y un semáforo secundario (en la parte vertical del mástil que se ubica en la esquina diagonal al primario) (Véase gráfico 2.20). De esta forma, cada semáforo primario elevado se mantiene sobre la parte central del carril respectivo de la calzada, a una altura que varía entre de 5.50 m. Mientras que cada semáforo secundario, se sostiene en la parte vertical del mástil a una altura de 3.20 m con respecto a la acera. Estas mediciones nos indican que la visibilidad de los dispositivos es buena, debido a que presentan un buen alcance visual, libre de obstáculos para todos los usuarios.

Gráfico 2.20 Semáforos en la intersección de la Av. Las Palmeras y Calle Manuel Estomba (Fuente: El autor-2015)

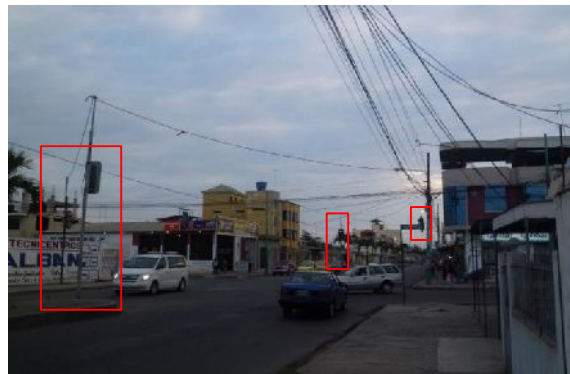
Por su parte, en la intersección de la avenida Las Palmeras y la Calle Sgto. Héctor Chica E. se tienen cuatro semáforos, cada uno de los cuales emite indicaciones para un sentido de vía. Estos semáforos presentan un diseño más antiguo que el mencionado en el párrafo anterior, en lo que respecta a su estructura física e instalación. En el caso de la avenida Las Palmeras, en esta intersección, se tienen dos semáforos uno frente a otro, que se sostienen en un mástil vertical empotrado en el extremo del parterre central a una altura de 3.50 m (Véase gráfico 2.21). En la Calle Sgto. Héctor Chica de la intersección, se tienen dos semáforos de similares características colocados en la acera. Cabe mencionar que el diseño de la vía Sgto. Héctor Chica hace que esta no sea una vía continua, sino que presente un ligero desvío. Por consiguiente, el semáforo que orienta al flujo vehicular que se mueve de Sur a Norte (de acuerdo con el Gráfico 2.19), se ubica en un mástil metálico a una altura de 3.50 m empotrado en la acera junto al estadio del Colegio “Kleber Franco Cruz”, obstruyendo la circulación de peatones en la misma, y el semáforo que emite indicaciones al flujo de vehículos que circulan en sentido Norte – Sur, se halla fijado en un poste de luz eléctrica, ubicado en la esquina junto la farmacia “Exfari”.

Gráfico 2.21 Semáforos en la intersección de la Av. Las Palmeras y Calle Sgto. Héctor Chica.

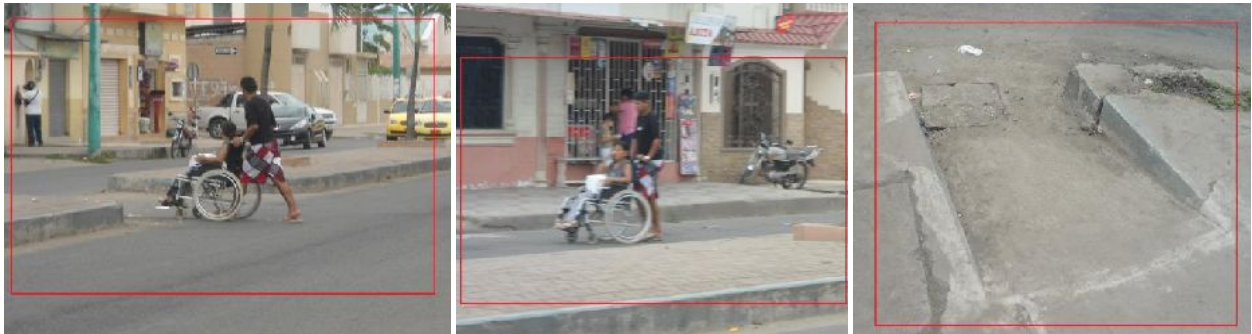
no existen rampas para personas con discapacidad, las escasas rampas existentes se encuentran en condiciones inadecuadas que en lugar de servir de ayuda, entorpecen su movilidad.

Gráfico 2.22 Infraestructura vial inadecuada para la movilidad de personas discapacitadas en el tramo de estudio (Fuente: El Autor - 2015)

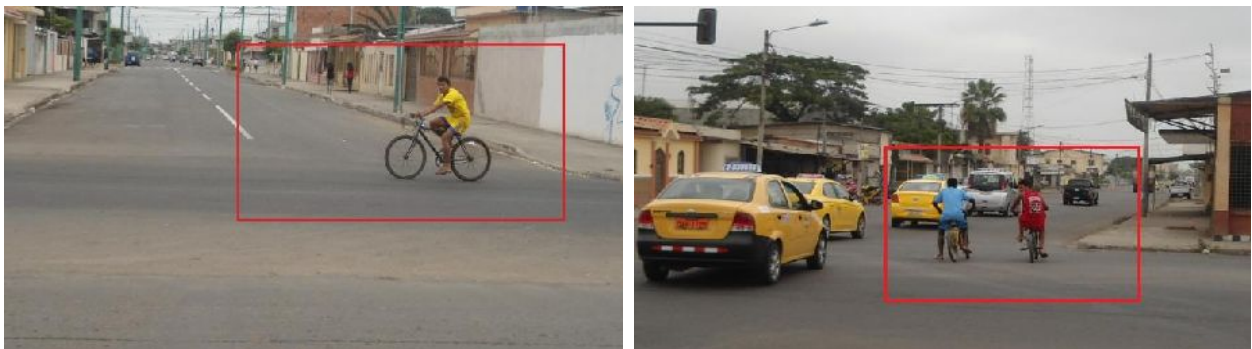
Gráfico 2.23 Ausencia de un carril exclusivo para bicicletas o ciclovía (Fuente: El Autor 2015)

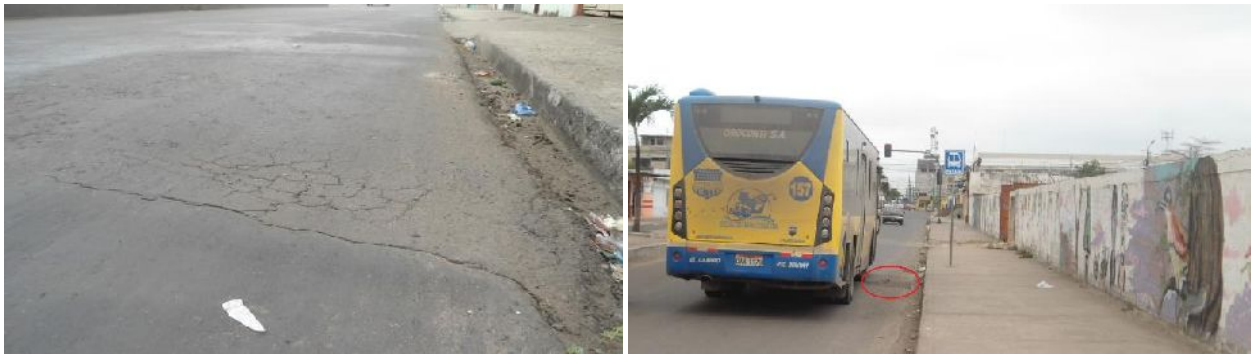
La evaluación realizada al estado superficial de la capa de rodadura, reveló la existencia de varios tipos de deterioros presentes en la misma, principalmente baches, abultamientos, grietas y fisuras que en muchas ocasiones obligan a los conductores a reducir el ancho de vía a fin de evitarlos, generando congestionamientos breves y riesgo de accidentes. Como se evidencia en el Gráfico 4, este deterioro afecta también a los peatones y al tráfico en general, pues los baches presentes en zonas como paradas de buses obligan a los conductores de estos vehículos a estacionarse apartados del bordillo, reduciendo el ancho de la vía de dos carriles a uno cuando se detienen a dejar y llevar pasajeros.

Gráfico 2.24 Deterioro de la capa de rodadura en el tramo de estudio (Fuente: El Autor - 2015)

La existencia de estos deterioros, refleja la antigüedad del paquete estructural de pavimento, y muestra la necesidad de realizar un mantenimiento planificado e integral al mismo.

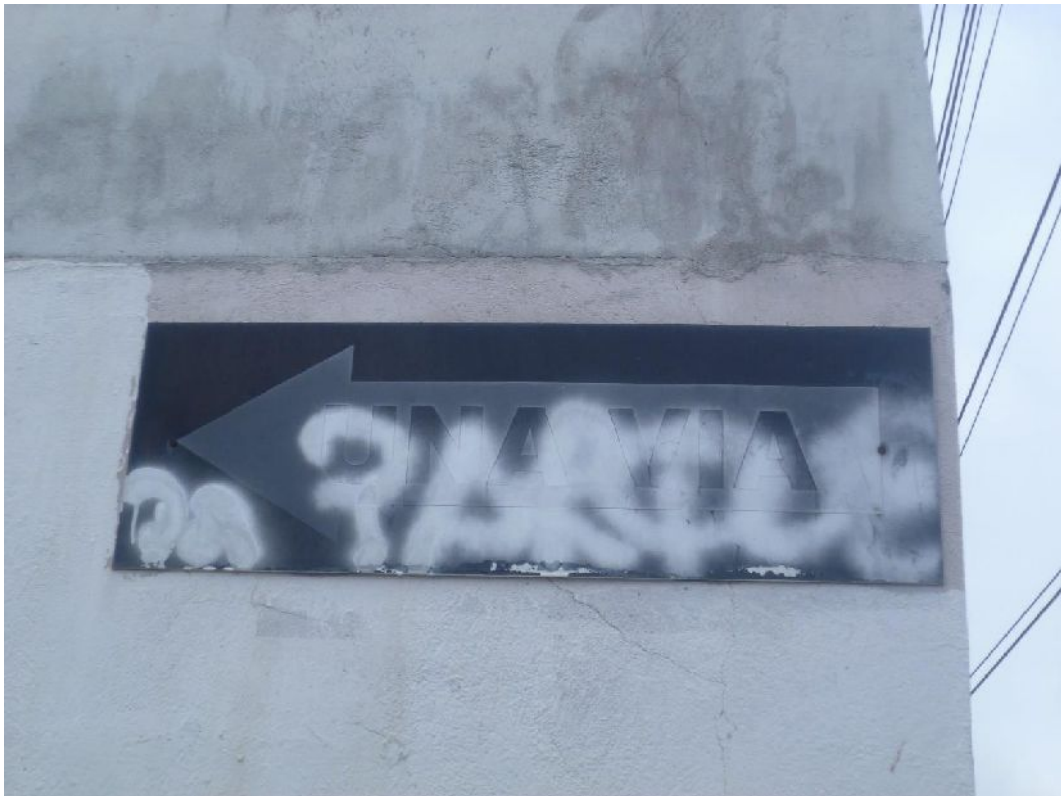
Anexo 2. Señal vertical regulatoria "UNA VÍA" deteriorada (Fuente: El Autor – 2015)

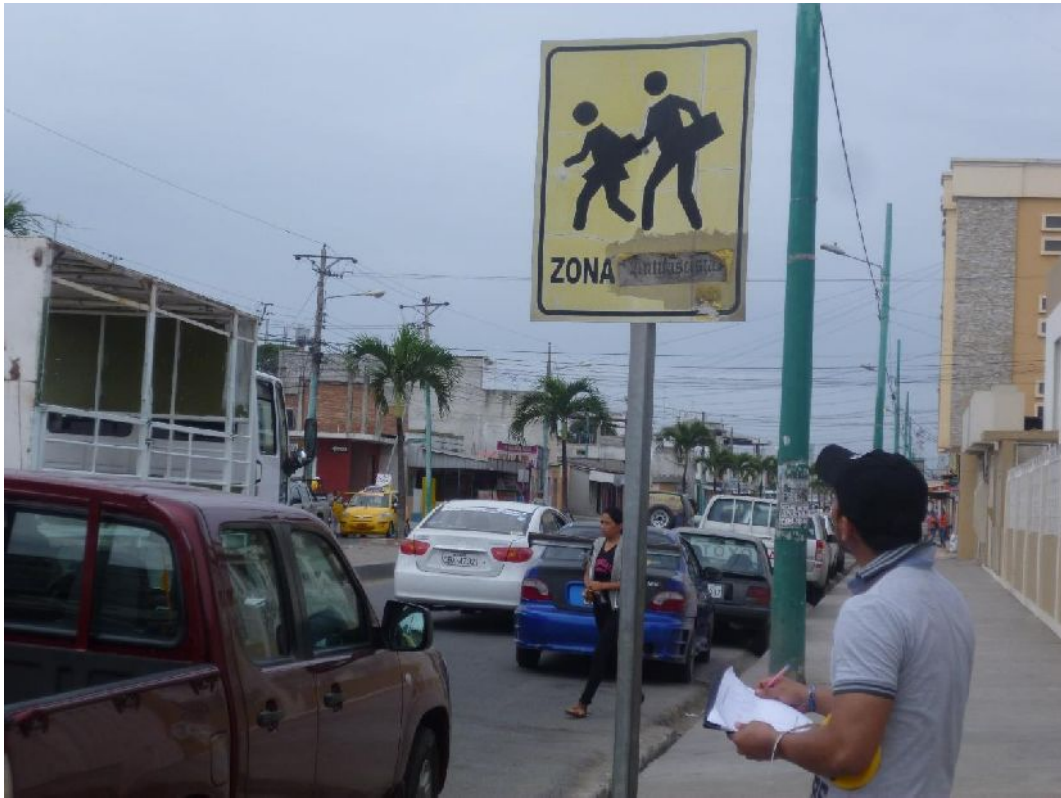
Anexo 3. Señal vertical preventiva "Zona escolar" deteriorada (Fuente: El Autor – 2015)

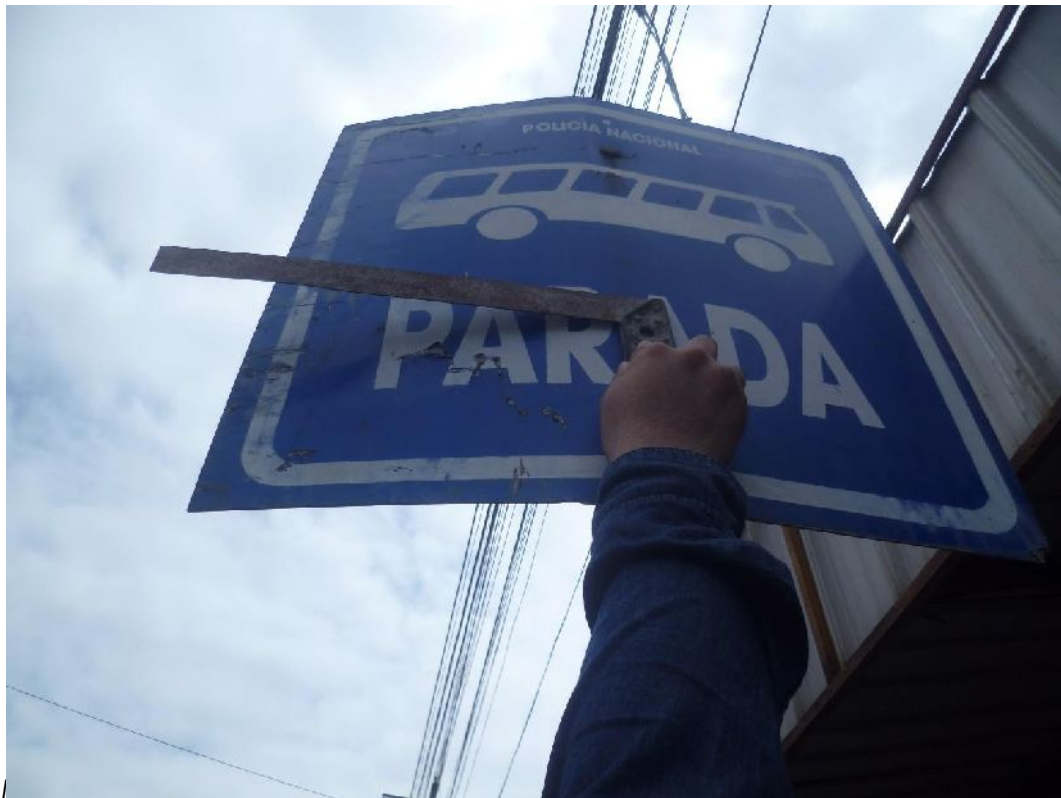
Anexo 6. Deformación de señal vertical regulatoria “PARADA DE BUS” (Fuente: El Autor – 2015)

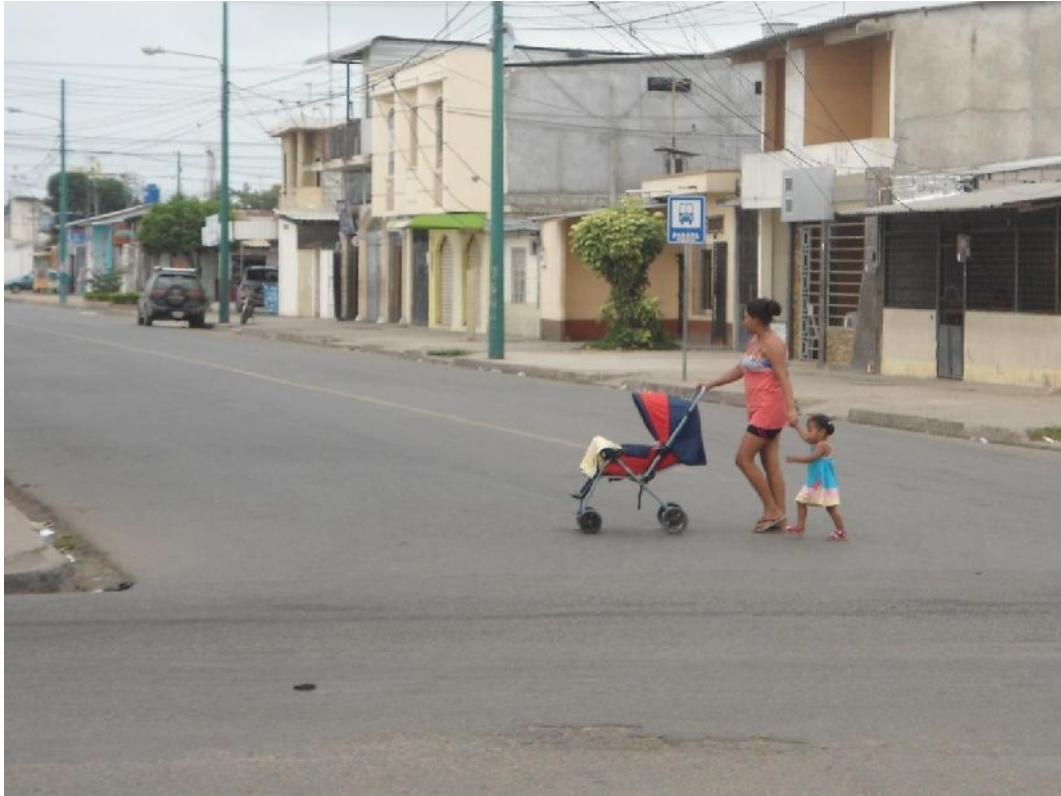
Anexo 7. Ausencia de señalización horizontal en intersecciones (Fuente: El Autor 2015)

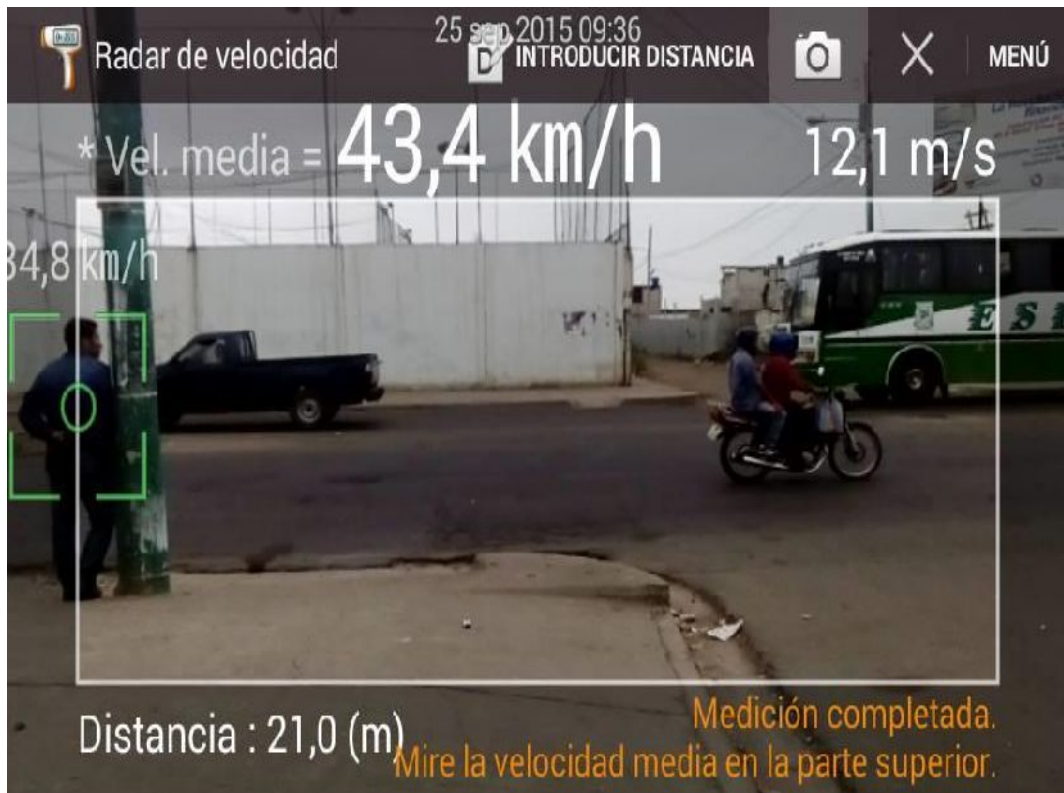
Anexo 10. Captura de pantalla, Aplicación Speed Gun, velocidad de punto (Fuente: EL Autor – 2015)
