UNIDAD ACADÉMICA DE INGENIERÍA CIVIL

**TÍTULO:
DISEÑO INTEGRAL DE UN SISTEMA DE SEÑALIZACIÓN VIAL EN LA AVENIDA
ARIZAGA ENTRE GUAYAS Y AYACUCHO**

**TRABAJO DE TITULACIÓN PREVIO A LA OBTENCIÓN DEL TÍTULO DE INGENIERO
CIVIL**

MACHALA - EL ORO

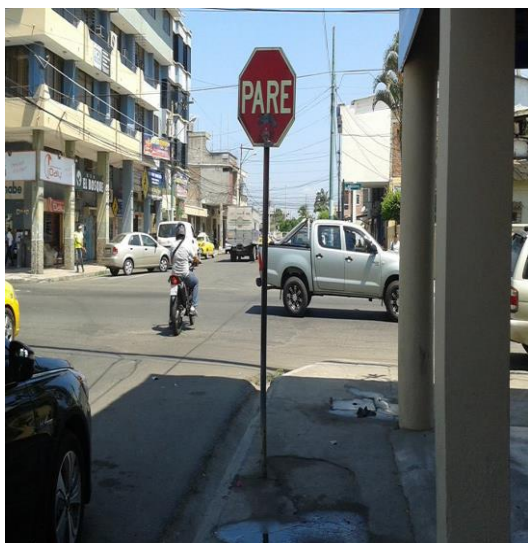
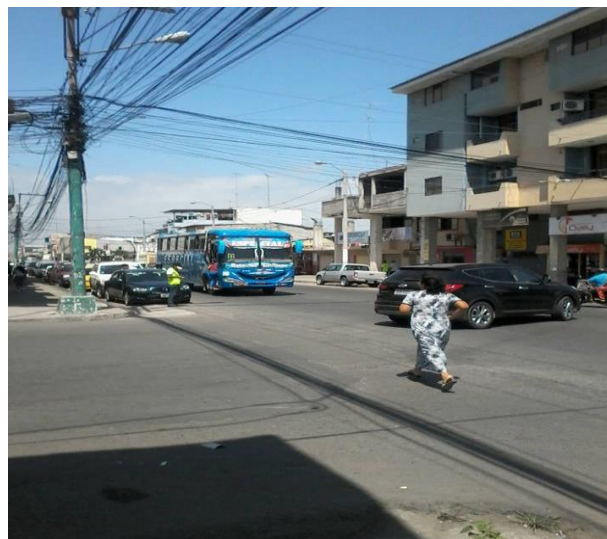
Grafico 2.-Señalización existente.

En esta avenida hace falta señales de tránsito en buen estado debido a que las implementadas en el pasado se encuentran deterioradas y necesitan ser renovadas, para así poder brindar la información adecuada que tienen que ofrecer a los conductores y peatones que utilizan esta avenida de la ciudad de Machala, como lo podemos observar en las siguientes fotos.

Mal estado de las señales.

Falta de paso cebra.

Falta de señalización horizontal, vertical, las mismas que en el pasado ha sido implementada en la actualidad se encuentran deterioradas y necesitan ser renovadas.

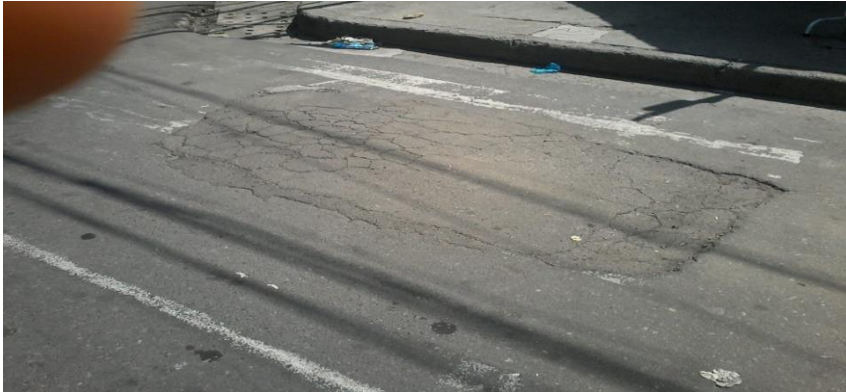
Grafico 3.- Mal estado de la capa de rodadura

A todo esto también se suma el mal estado de la capa de rodadura la misma que no cuenta con datos de construcción la misma que es visible ver que ya ha llegado a su etapa de vida útil ya que en varios puntos se encuentran fallas en el asfalto.

El deterioro de la capa de rodadura en algunas partes de estas dos intercesiones ocasionan malestar entre los usuarios de esta, la misma hace q los vehículos no puedan transitar con seguridad y fluidez.

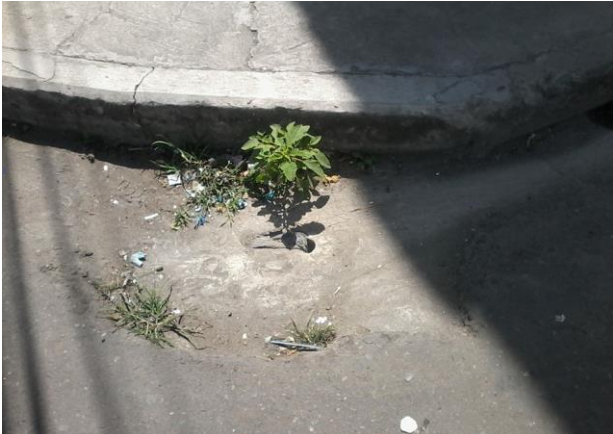
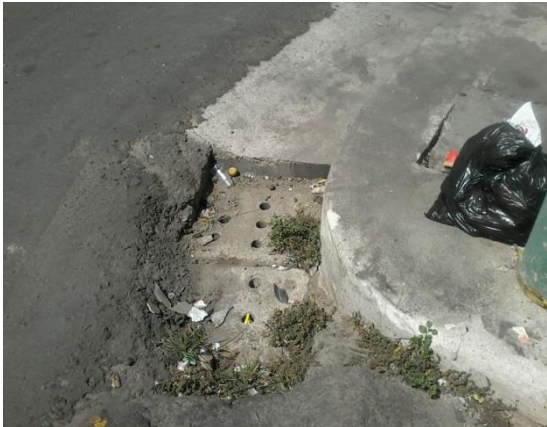
Grafico 4.- Deterioro de las cunetas y Sumideros.

Los bordillos como los sumideros que se encuentran en esta avenida y las dos intersecciones antes mencionadas se encuentran ya en mal estado debido a que ya cumplieron su vida útil de funcionamiento, al no contar con un buen mantenimiento de los mismos, como lo podemos evidenciar

**Mal estado de los sumideros.
cuneta.**

Deterioro de sumideros y

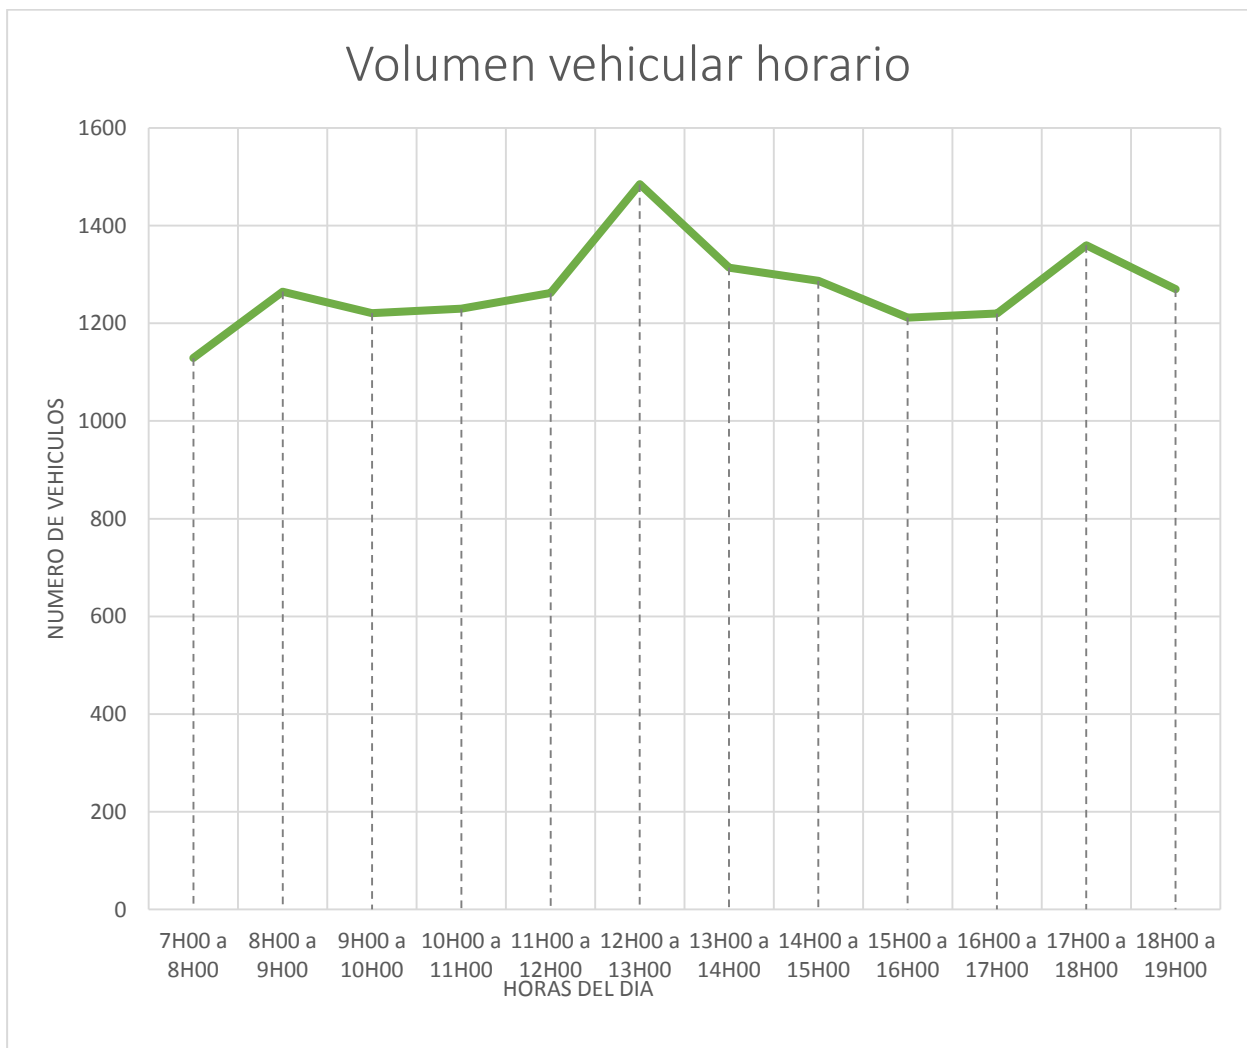
Grafico 7.- Esquema de volumen diario de tráfico en la Arizaga y Ayacucho.

7H00-8H00	8H00-9H00	9H00-10H00	10H00-11H00	11H00-12H00	12H00-13H00	13H00-14H00	14H00-15H00	15H00-16H00	16H00-17H00	17H00-18H00	18H00-19H00
1129	1265	1221	1230	1262	1485	1314	1287	1212	1220	1360	1270

El promedio diario anual de vehículos que transitan por la intersección entre la Avenida Arizaga y la Ayacucho es de 15255 vehículos diarios.

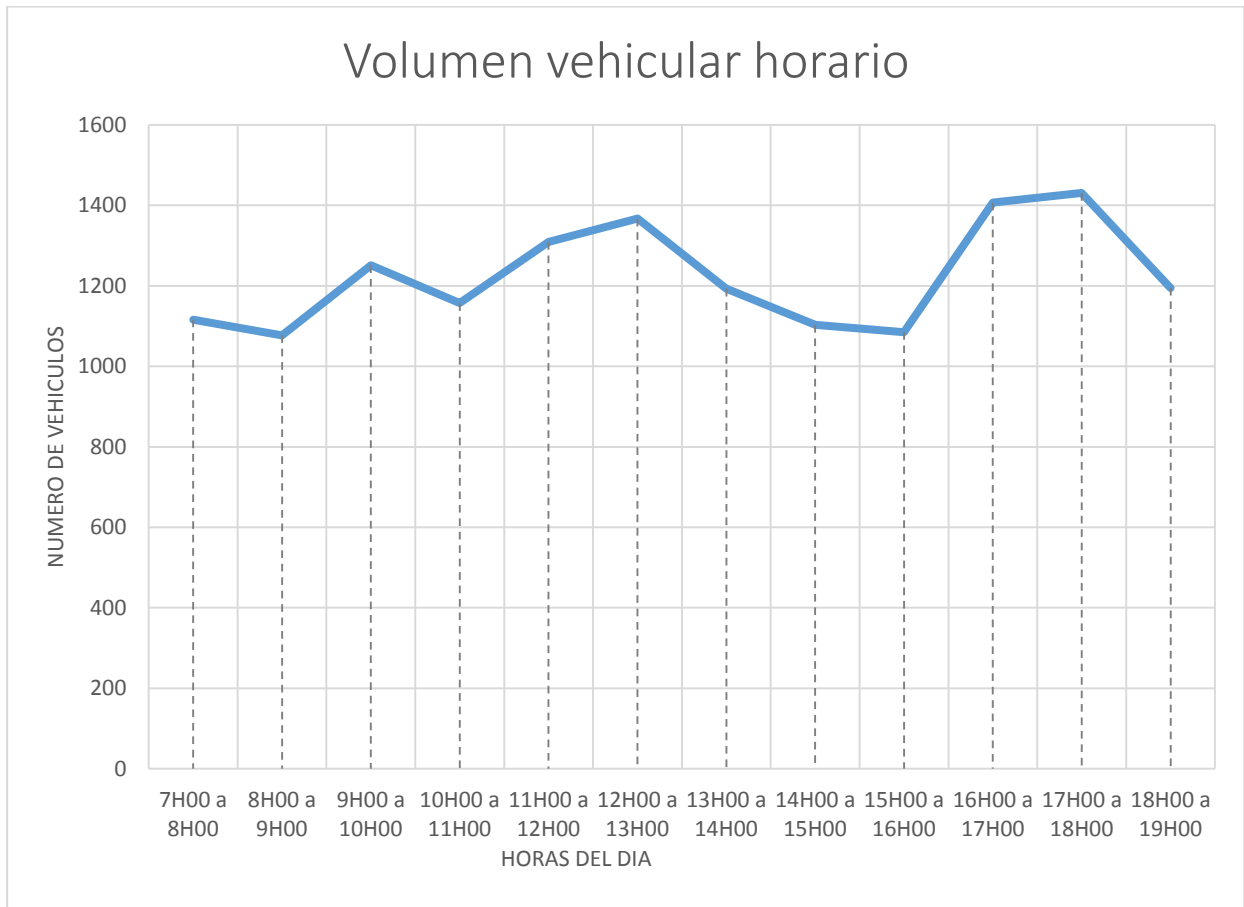
Grafico 8.- Esquema de volumen de tráfico en la Arizaga y Guayas.

7H00 - 8H00	8H00 - 9H00	9H00- 10H00	10H00 - 11H00	11H00 - 12H00	12H00 - 13H00	13H00 - 14H00	14H00 - 15H00	15H00 - 16H00	16H00 - 17H00	17H00 - 18H00	18H00- 19H00
1116	1077	1251	1157	1309	1367	1193	1103	1085	1407	1431	1195

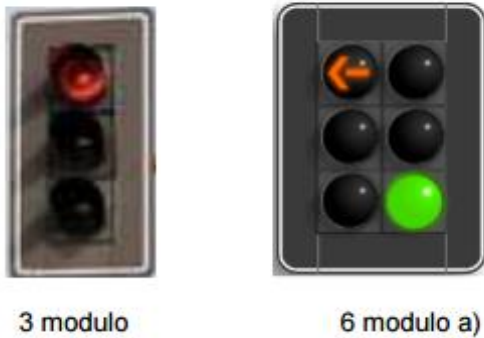
Grafico 21.-Semáforo vehicular. (Fuente Normas INEN Parte 5) ⁽²⁷⁾

Los semáforos vehiculares tienen tres colores de luces circulares, instalados verticalmente en el siguiente orden descendente, rojo, amarillo y verde, algunas veces cuando es necesario de acuerdo a los estudios de tránsito se instalan símbolos con flechas de color rojo, amarillo y verde.

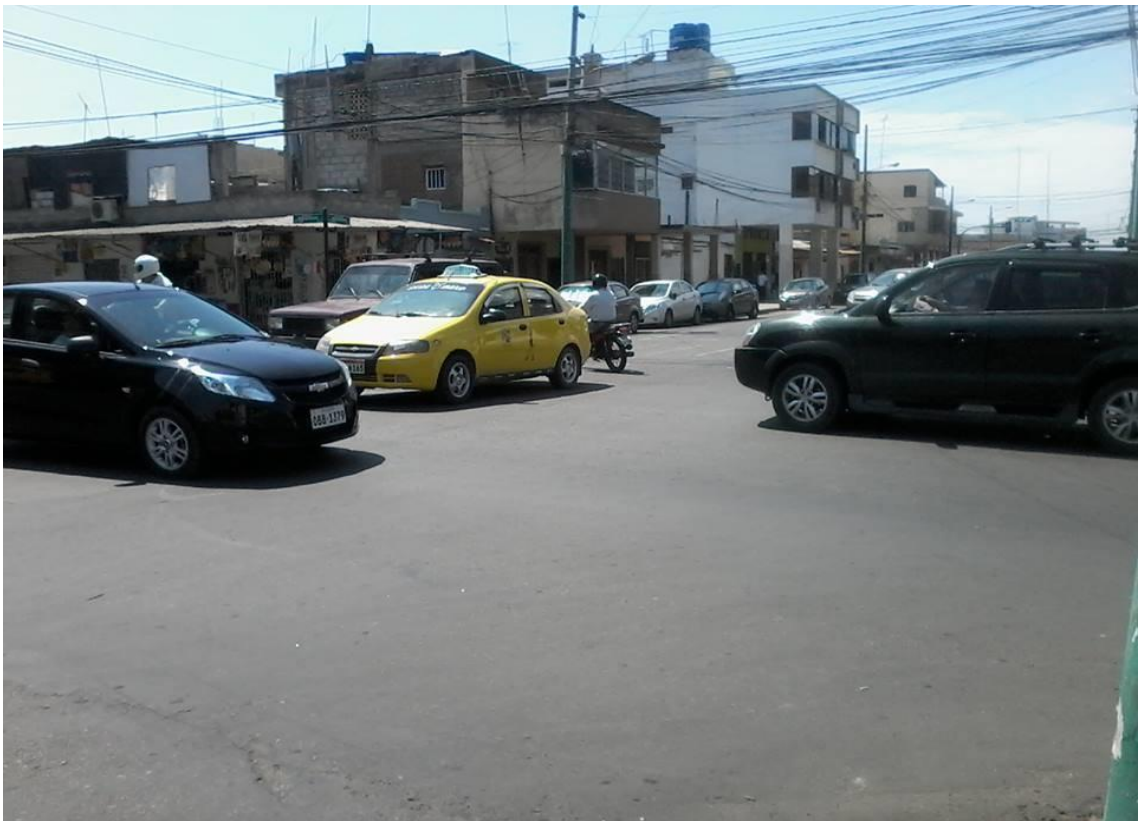
Anexo 6. Deterioro de la capa de Rodadura en la Avenida Arizaga.

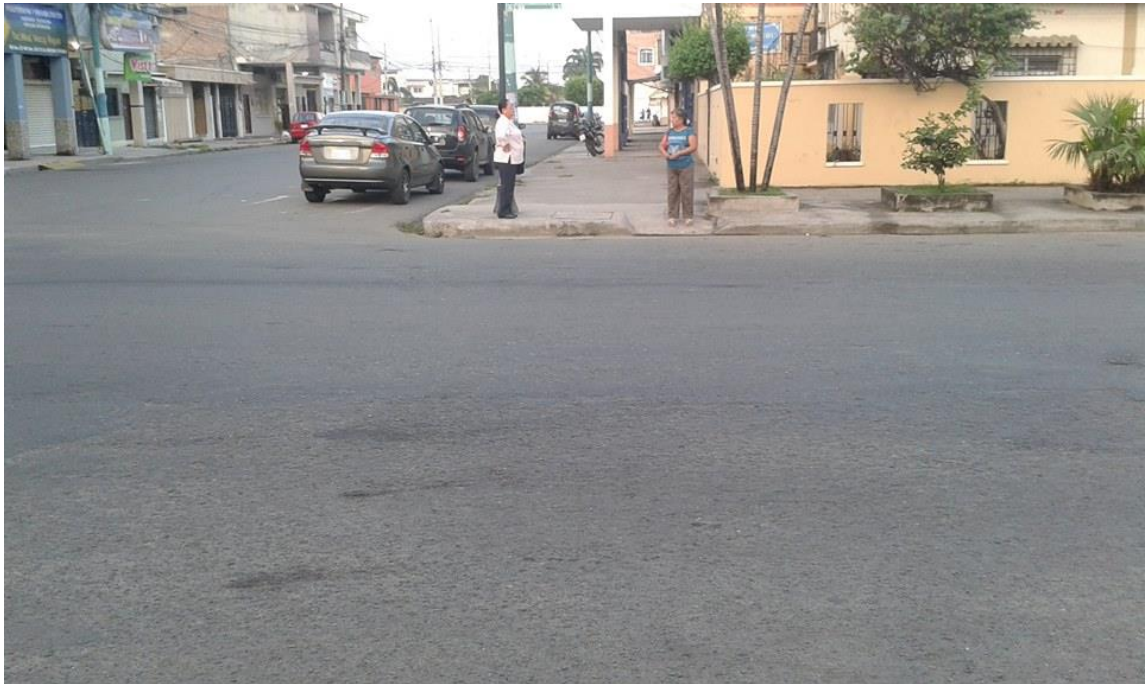
Anexo 10. Falta de pasos cebra en las intersecciones.
