APLICACIÓN DE PROGRAMAS ANALÍTICOS E INFORMÁTICOS
SOBRE ESTABILIZACIÓN DE TALUDES EN EL CERRO PATA GRANDE
DEL CANTÓN PIÑAS

MARIN AGUILAR BRYAN OSWALDO
INGENIERO CIVIL

TRABAJO TITULACIÓN
PROYECTO TÉCNICO

MACHALA, 16 DE SEPTIEMBRE DE 2019

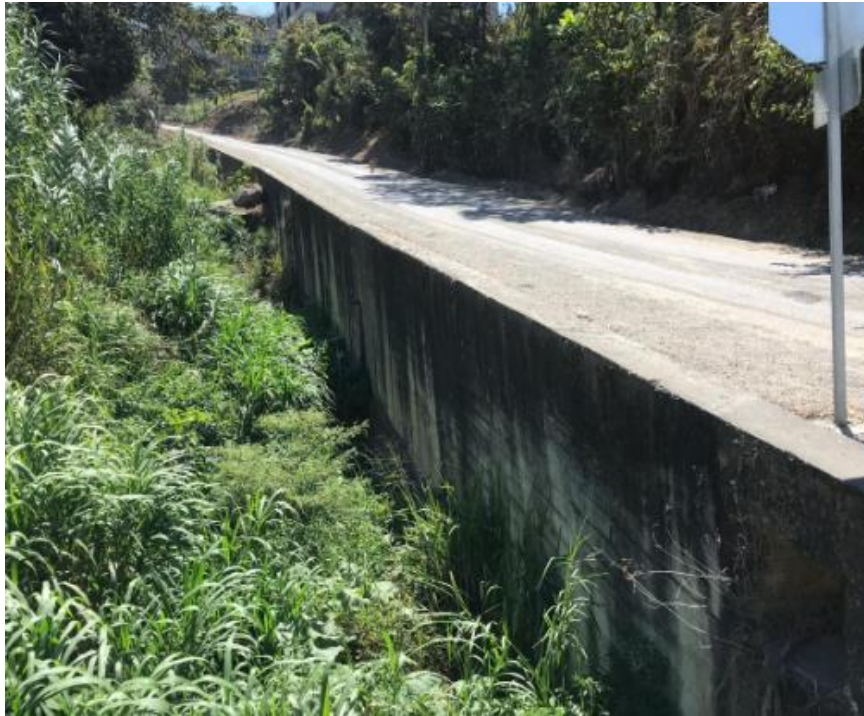
Figura 3. Muro de contención de hormigón armado.

En el año 2016, en la universidad de Guayaquil, se propone el tema “Análisis y diseño estructural de un muro de contención de hormigón armado en cerramiento perimetral, lado oeste del hospital de Monte Sinaí” por la obtención del título de Ingeniero Civil, por parte del actual ingeniero Roger Alexis Avelino Zambrano , donde manifiesta que: “Mediante el trabajo investigativo se busca aplicar las normas establecidas por los institutos ACI y la norma ecuatoriana de la construcción (NEC-2014) a un problema ingenieril, tomando como base principal dar estabilidad a un perfil de terreno mediante la elección de un muro de contención [4].” (Ver Figura 3).

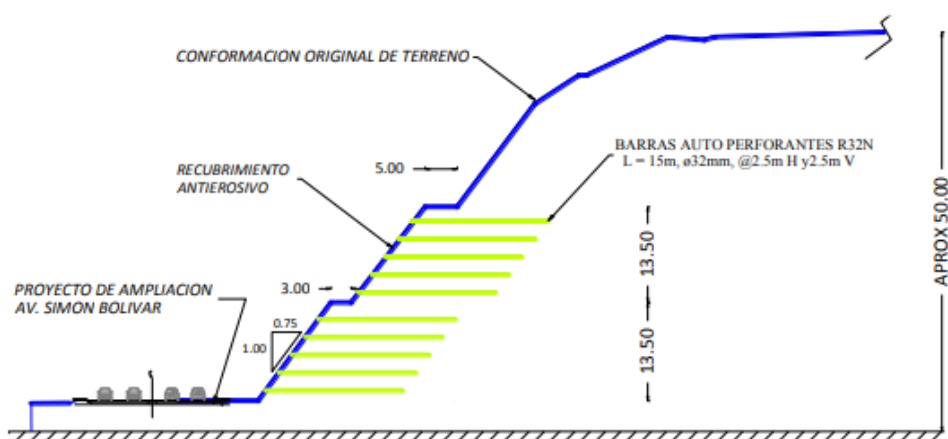
Figura 4. Estabilizadores tipo anclaje.

En la Universidad Central del Ecuador, facultad de Ingeniería, Ciencias Físicas y Matemáticas, carrera de Ingeniería Civil, en el año 2016, se presenta el trabajo de Graduación: “Alternativas de estabilización de talud ubicado en el kilómetro 6+479 del proyecto de ampliación de la av. Simón Bolívar, tramo panamericana Norte-Tajamar.” previo a la obtención del título de Ingeniería Civil, por los autores Katherine Elizabeth Montenegro Procel y Danilo Edgar Tipán Guallasamín, el cual evalúa dos alternativas de estabilización de taludes: Reconfiguración Geométrica y Estabilizadores tipo anclaje (ver Figura 4). Manifestando como conclusión:

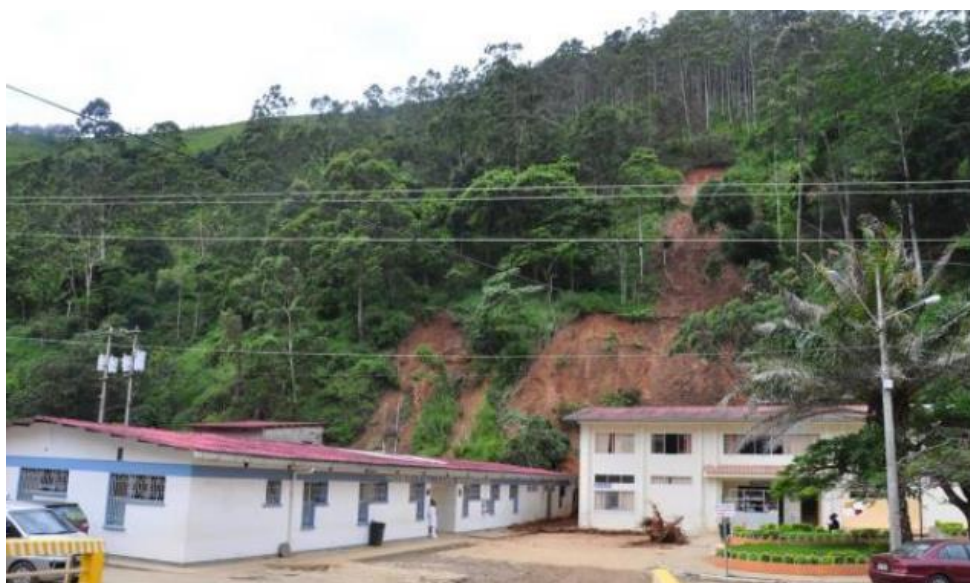
Figura 5. Deslizamiento de tierra al pie del talud del cerro Pata Grande.

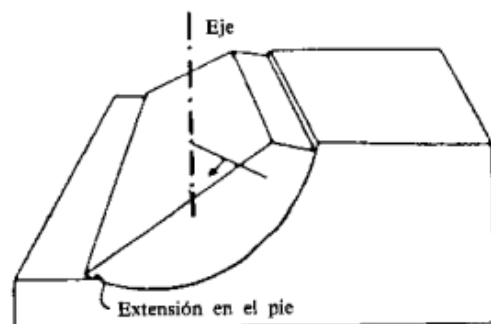
Figura 12. Rotura típica con forma cilíndrica.

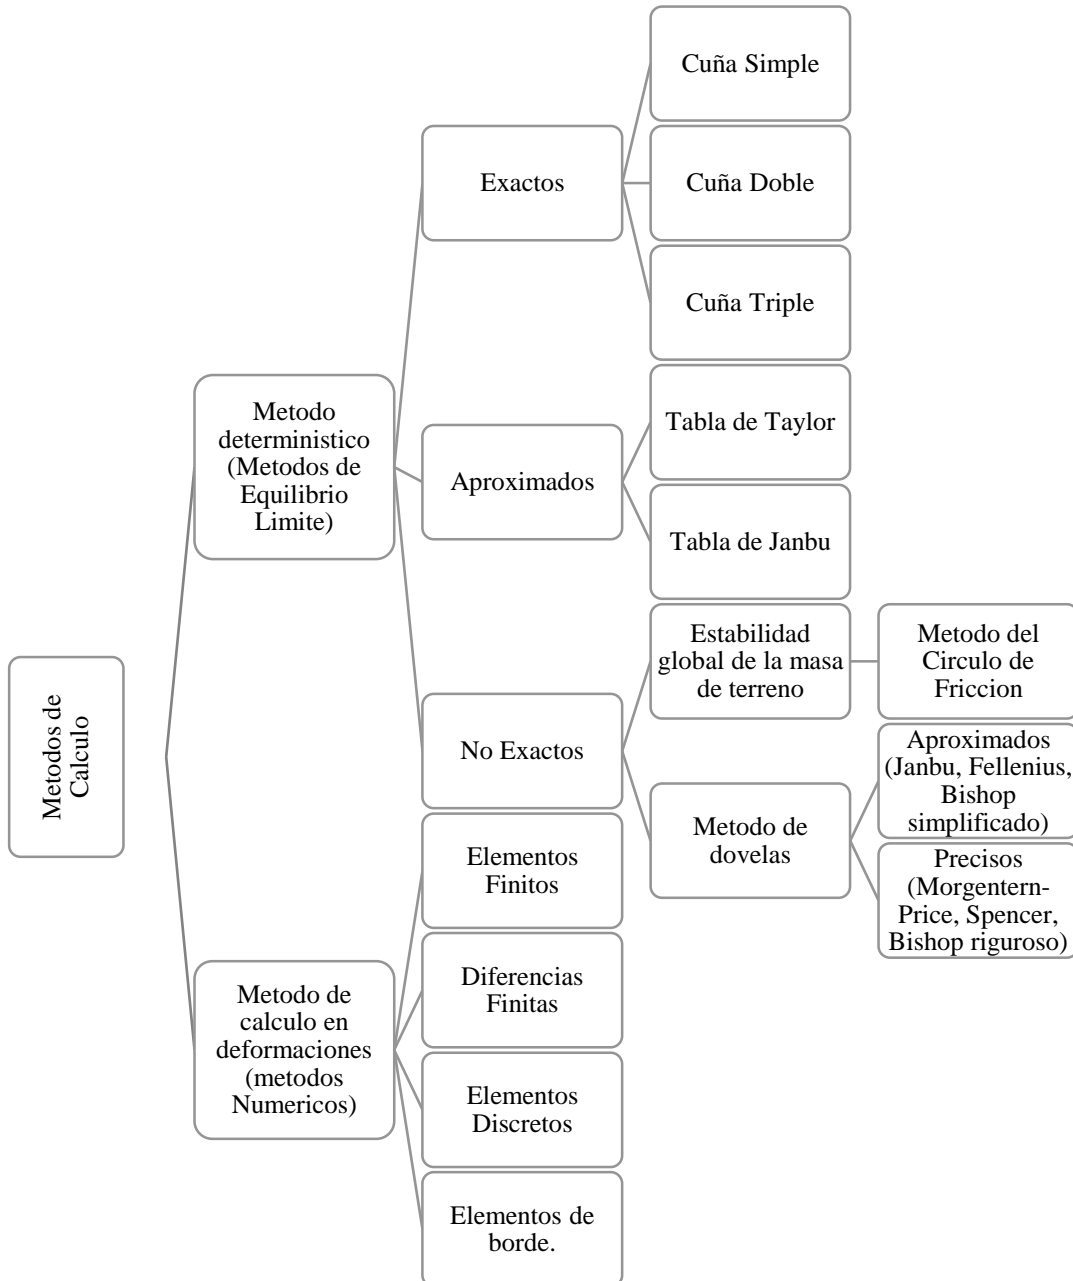
Figura 15. Clasificación de métodos de análisis de estabildades de taludes.

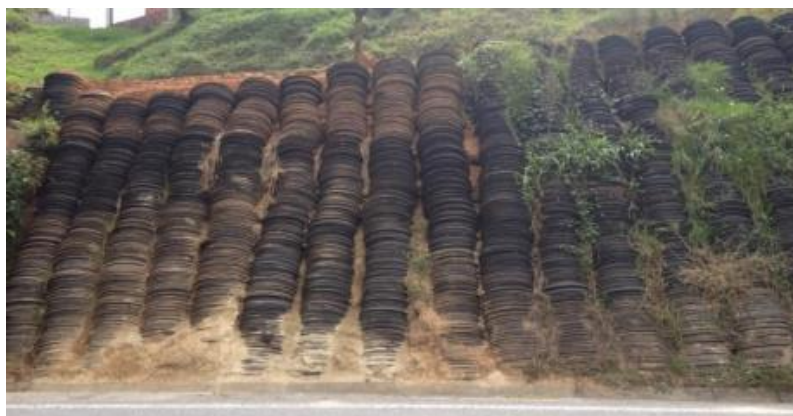
Figura 28. Muro construido con aros de las llantas.

“El muro de contención es capaz de prevenir la erosión, deterioro o colapso de la pendiente, utilizando llantas de varios tamaños, elevando el muro a determinada altura, con el objetivo de resistir las presiones producidas por la masa de suelo contenido [30].”

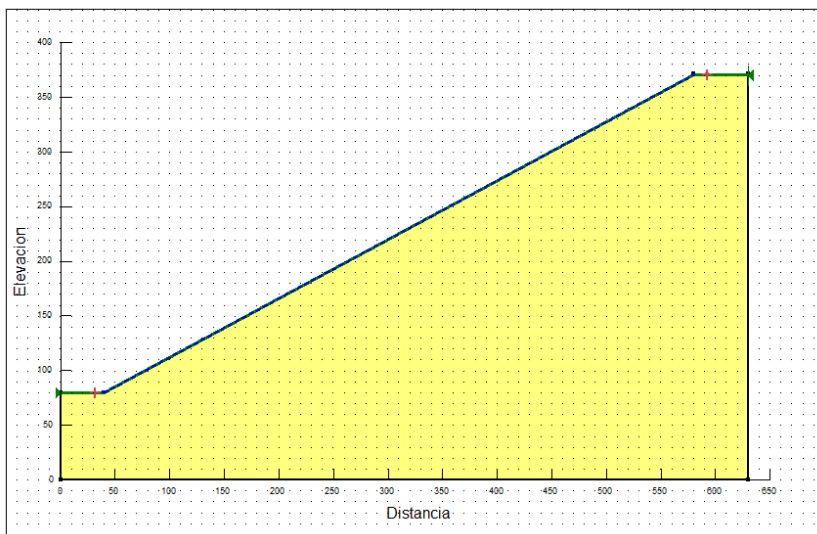
Se procede con introducir la supervise de falla, indicando al programa cuales son los puntos de deslizamiento, como son al inicio y al final del talud (ver **Figura 80**).

Figura 80: Trazado de Superficie de Falla-Geo-Slope-0+020.
