ANÁLISIS DE VULNERABILIDAD SÍSMICA EN EL COLEGIO DE
BACHILLERATO "ISMAEL PEREZ PAZMIÑO" DE LA CIUDAD DE
MACHALA.

EXAMEN COMPLEXIVO

Realizar la evaluación de la vulnerabilidad sísmica en los bloques de aulas más antiguos del Colegio de Bachillerato “Ismael Pérez Pazmiño” de la ciudad de Machala.

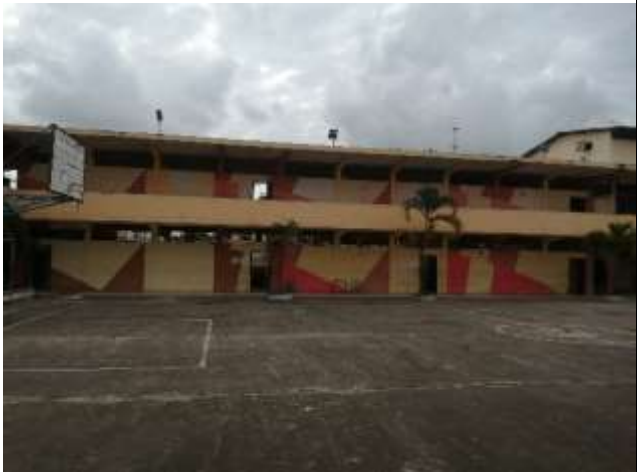
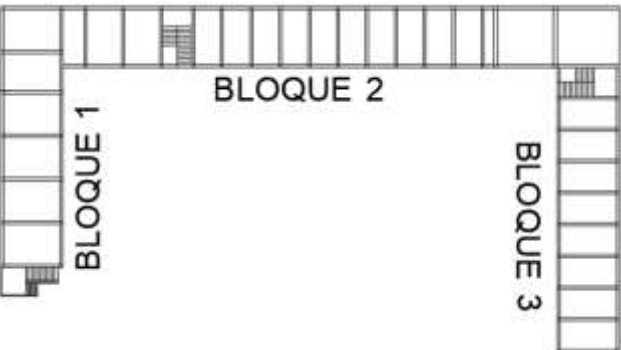
Anexo G. Llenado del formulario con la información obtenida.

Información de identificación del edificio Dirección: Calle General Manuel Serrano, Avenida de las Palmeras y Santa Rosa código postal 070101 Otras referencias: Nombre del edificio: Colegio de Bachillerato "Ismael Pérez Pasmiño" Uso: Unidad Educativa Latitud: _____ Longitud: _____ S _s _____ S _r _____ Evaluador: Christian Ricardo Rivas Encarnación Fecha/hora: 25 de enero 2022, 13:30 pm
	Características del edificio: N# pisos: 2 Niveles Superiores: 1 Niveles posteriores 1 año de construcción: 1962 Área total de pisos m ² : 745.99 Nombre de la edificación: Colegio de Bachillerato "Ismael Pérez Pasmiño" Adiciones: <input type="checkbox"/> Ninguna: <input type="checkbox"/> SI, año de construcción:

OCUPACION Montaje Industrial Comercial Oficina Deposito Serv. de Emerg. Escuela Bodega Histórico albergue Gubernamental Residencial, # unidades _____
	Tipo de suelo <input type="checkbox"/> A <input type="checkbox"/> B <input type="checkbox"/> C <input type="checkbox"/> D <input type="checkbox"/> E <input type="checkbox"/> F DNK Roca Roca Suelo Suelo Suelo si no sabe Dura Rígida Denso Rígido Suave Pobre Asumir D

Bosquejo	PELIGROS GEOLOGICOS: Licuefacción YES/NO/DNK Deslizamientos YES/NO/DNK Fallas Geo.: YES/NO/DNK Proximidad <input type="checkbox"/> Golpeteo <input type="checkbox"/> Peligro de caída del edificio adyacente
	Irregularidades <input type="checkbox"/> Vertical (Tipo/severidad): _____ <input type="checkbox"/> Planta (Tipo): _____ Peligros de caída exterior: <input type="checkbox"/> Chimeneas sin refuerzo <input type="checkbox"/> Revestimiento pesado <input type="checkbox"/> Parapetos <input type="checkbox"/> Accesorios <input type="checkbox"/> Otros
Comentarios: No hay planos de la edificación, según autoridades del Colegio, se asume fue construido hace 60 años.

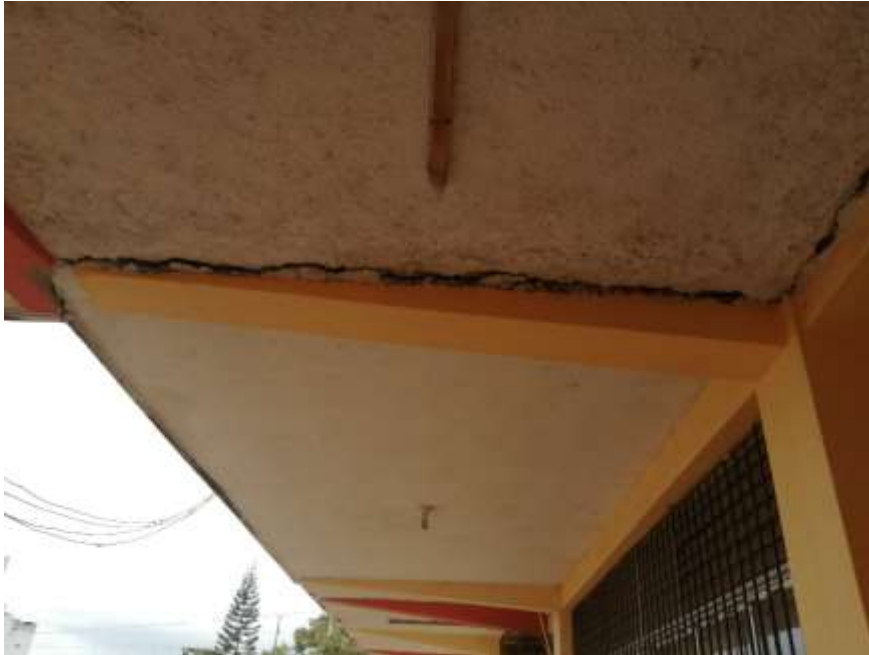
Agrietamiento en la losa.

En caso de alguna situación de alto riesgo, estos bloques no tendrían la capacidad para resistir, ya que la estructura ya tiene algunas falencias, en ciertos puntos ya se puede observar el hierro, agrietamiento en vigas y losas. **(Ver anexo: H).**

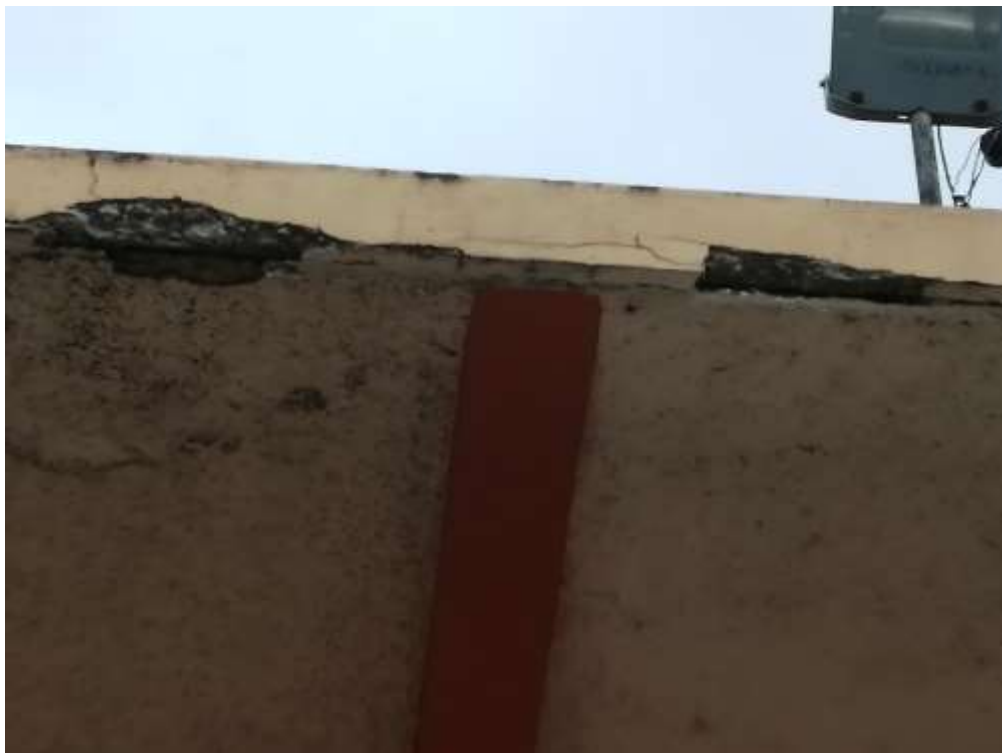
Desprendimiento de recubrimiento en losa de 2 planta y vista de hierro.

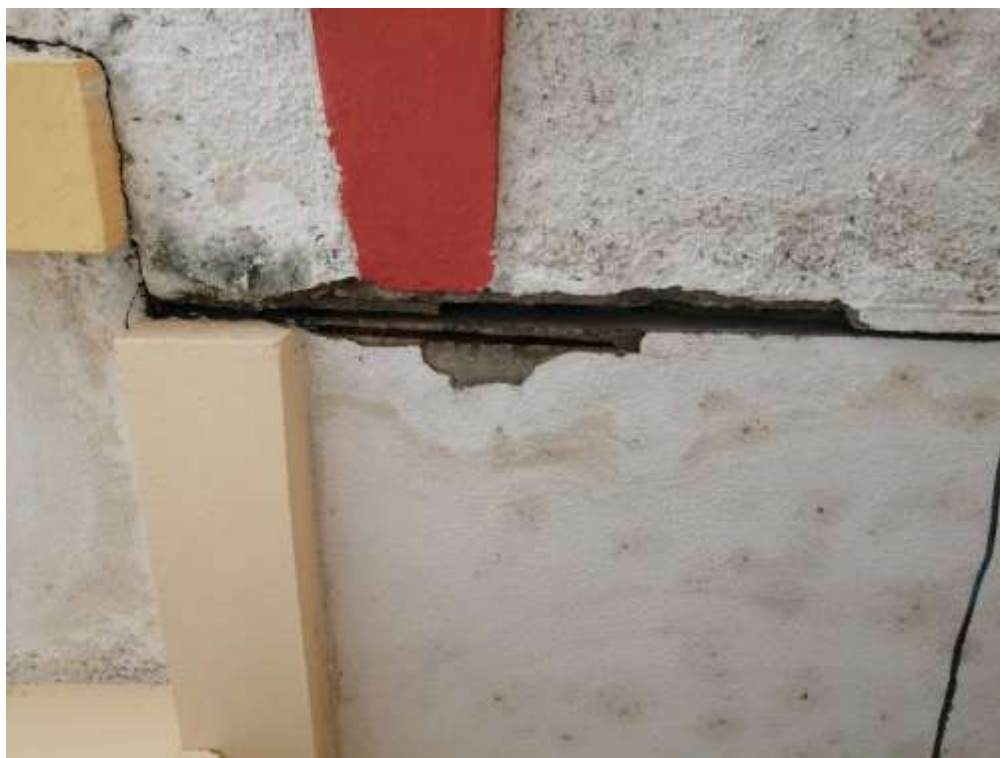
Agrietamiento en la unión de losa, viga y vista de hierro.
