ESTUDIO DE SUELOS PARA ANÁLISIS DEL TALUD CERRO DOS
BOCAS, PARROQUIA RURAL SAN JUAN DE CERRO AZUL DEL
CANTÓN ATAHUALPA

EXAMEN COMPLEXIVO

OCHOA LEIVA CRISTIAN ANDRES
INGENIERO CIVIL

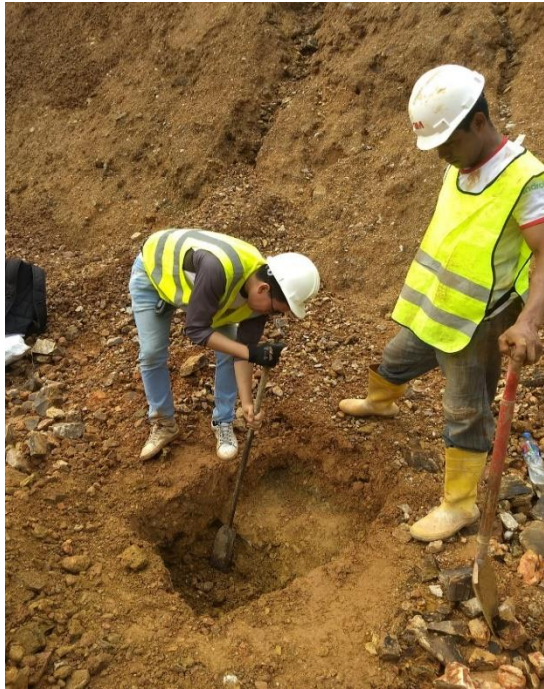
Ilustración 7. Elaboración de la calicata

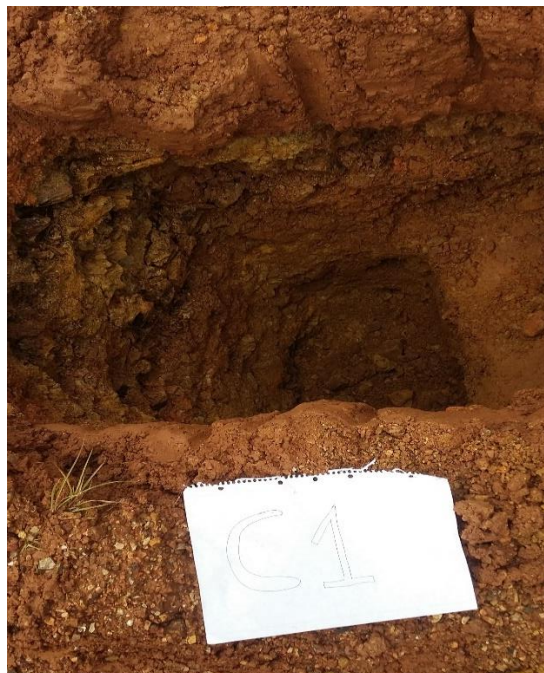
Ilustración 8. Calicata terminada

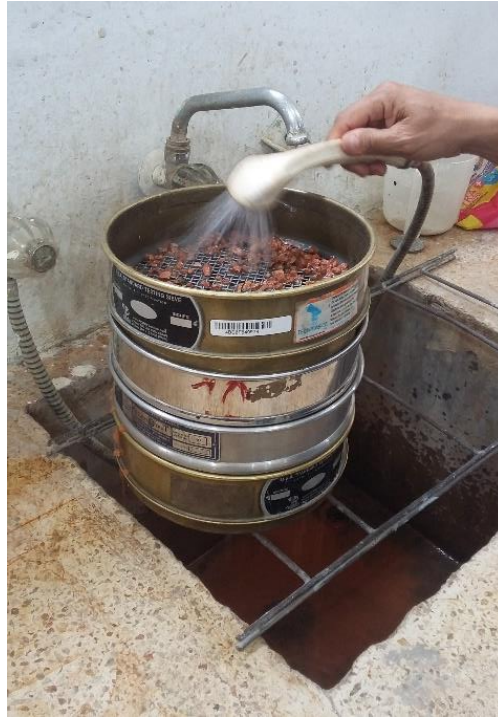
Ilustración 11. Granulometría por lavado

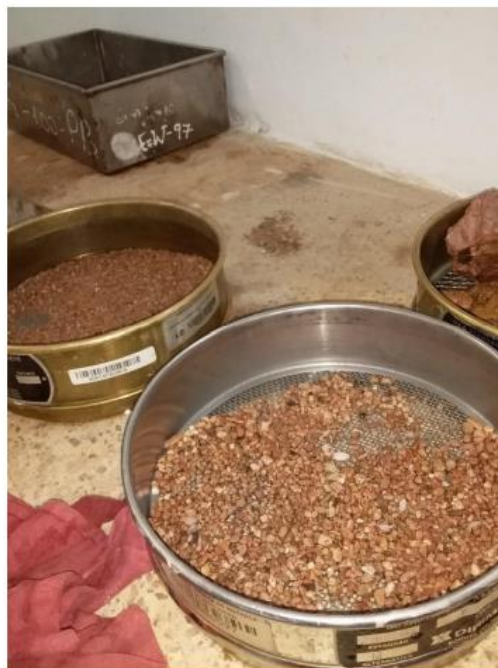
Ilustración 12. Distribución de partículas por tamices

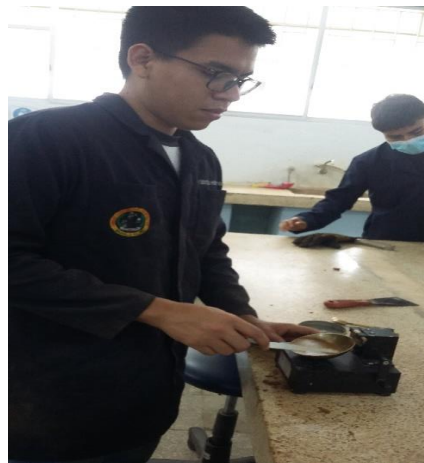
Ilustración 16. Ensayo en la Copa Casagrande

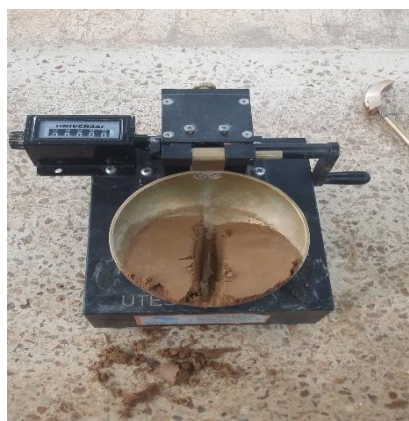
Ilustración 17. Copa Casagrande

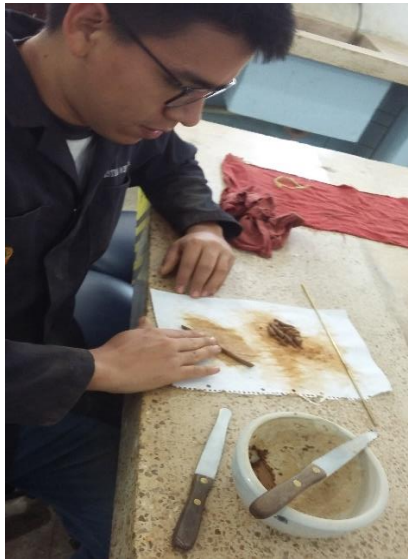
Ilustración 18. Limite Plástico

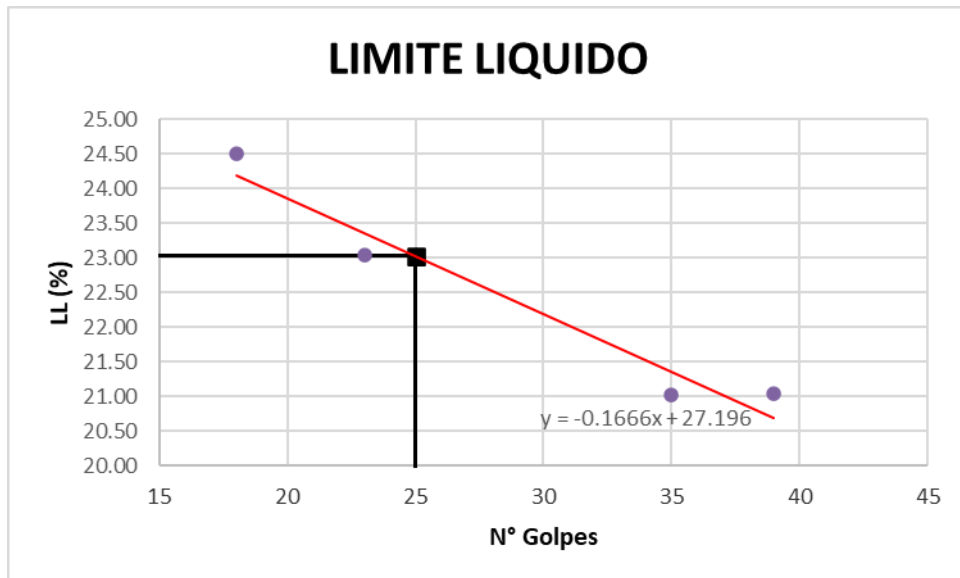
Ilustración 19. Gráfico de limite liquido vs Número de Golpes

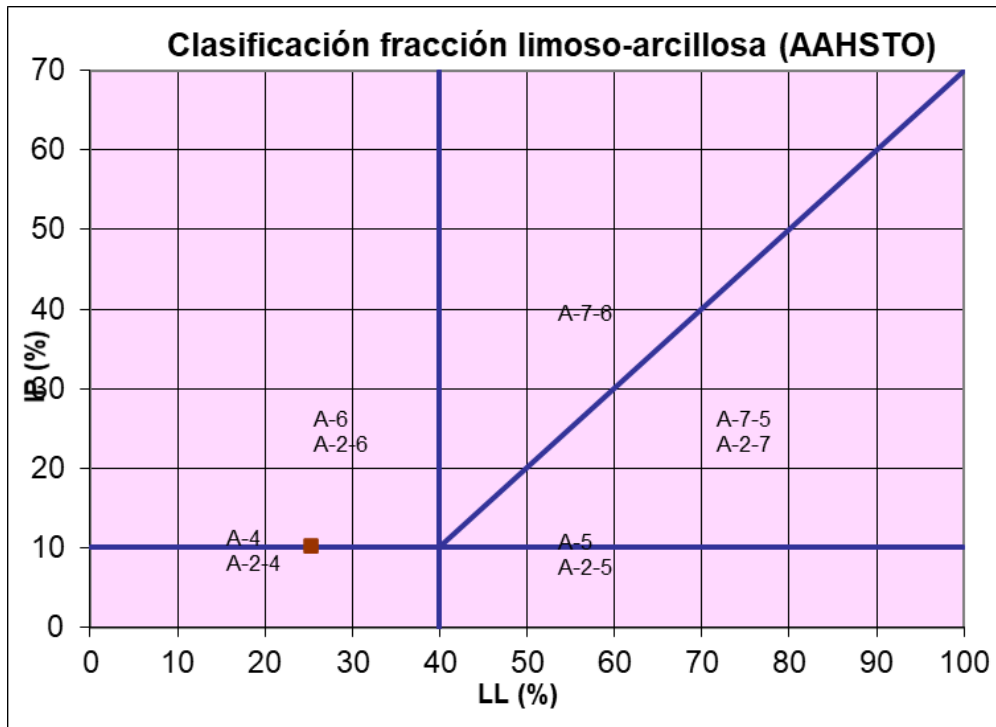
Ilustración 20. Clasificación AASHTO

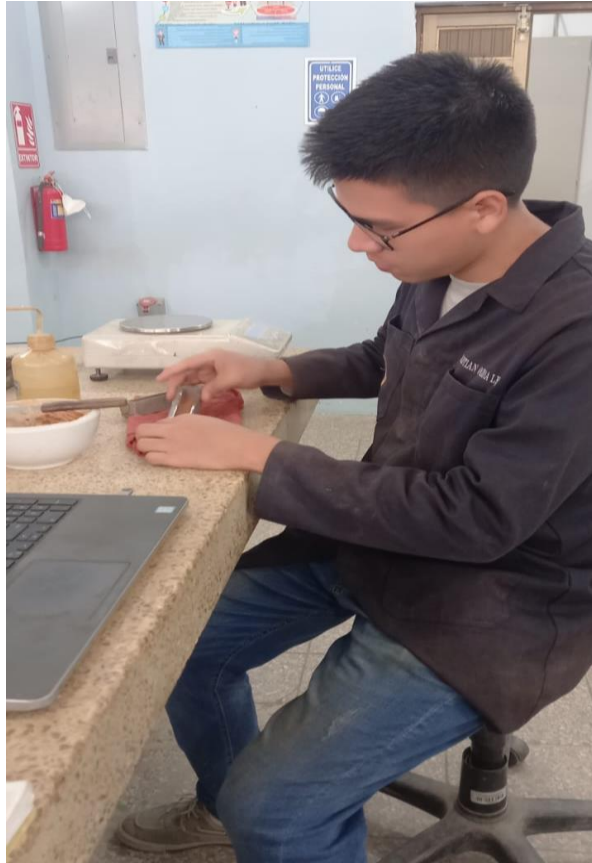
Ilustración 22. Colocación de muestra en el molde de contracción lineal

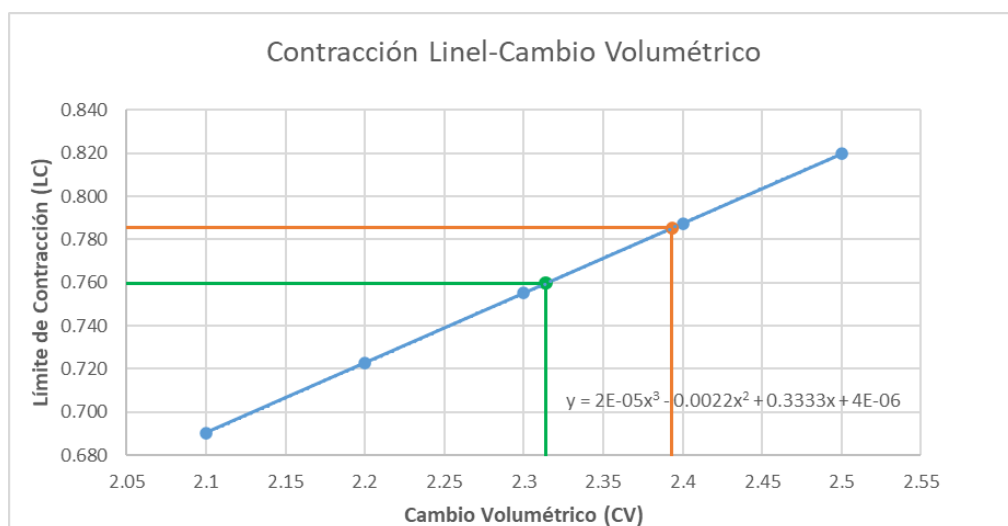
Ilustración 23. Gráfico cambio volumétrico vs Limite de Contracción

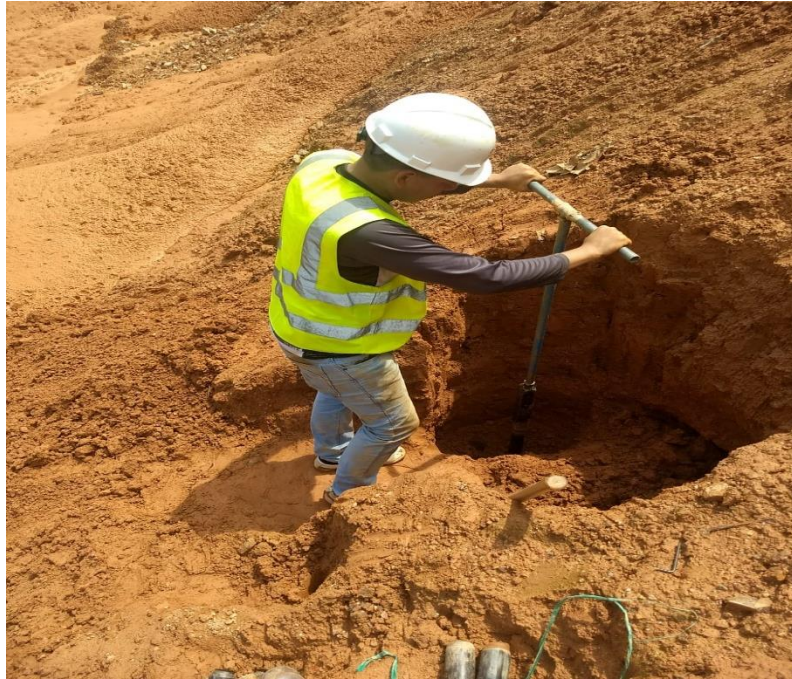
Ilustración 24. Extracción de muestras con Tubo Shelby

Dentro de los parámetros de resistencia se obtuvo los resultados del ensayo de Compresión Simple mediante dos muestras representativas del suelo extraídas con el tubo Shelby. Se analizan los resultados revelando que las dos probetas de suelo guardan una similitud respecto a sus propiedades de resistencia. Las características indican que el material es bastante cohesivo, pero bajo en resistencia al rozamiento. La tabla 4 expone los resultados para este estudio.

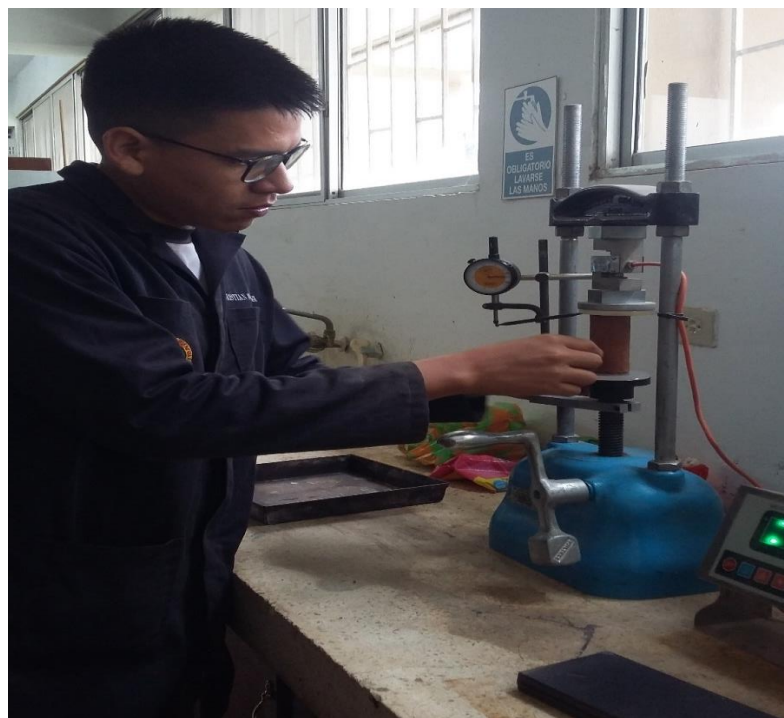
Ilustración 25. Equipo de compresión simple

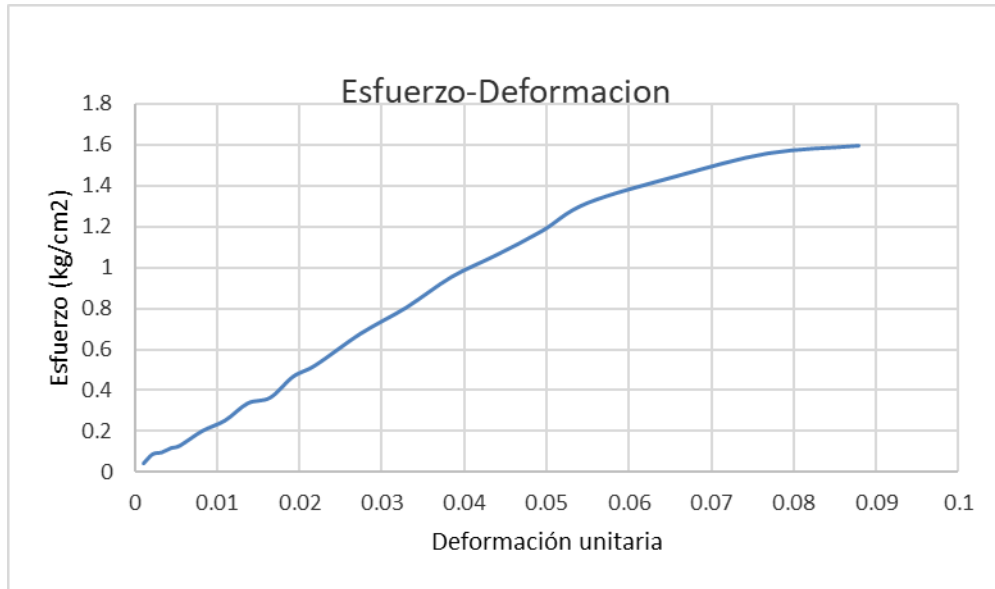
Ilustración 28. Diagrama Esfuerzo-Deformación

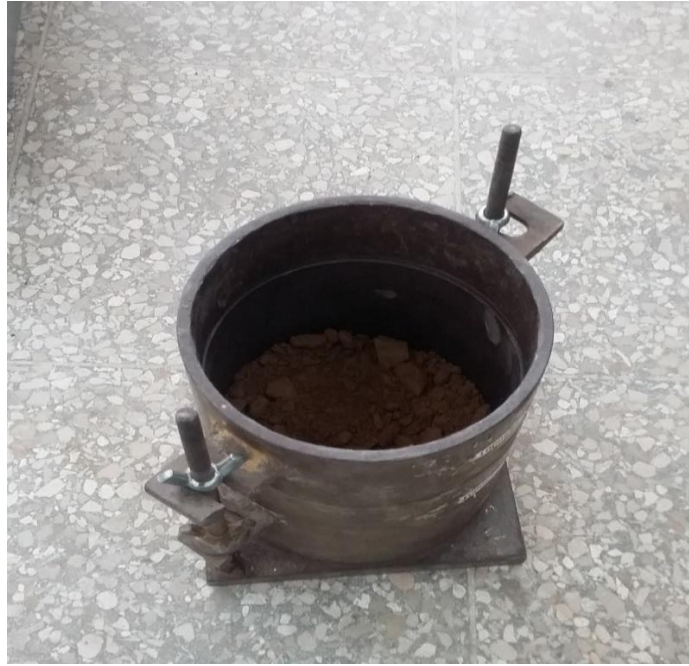
Ilustración 30. Molde para Proctor Modificado

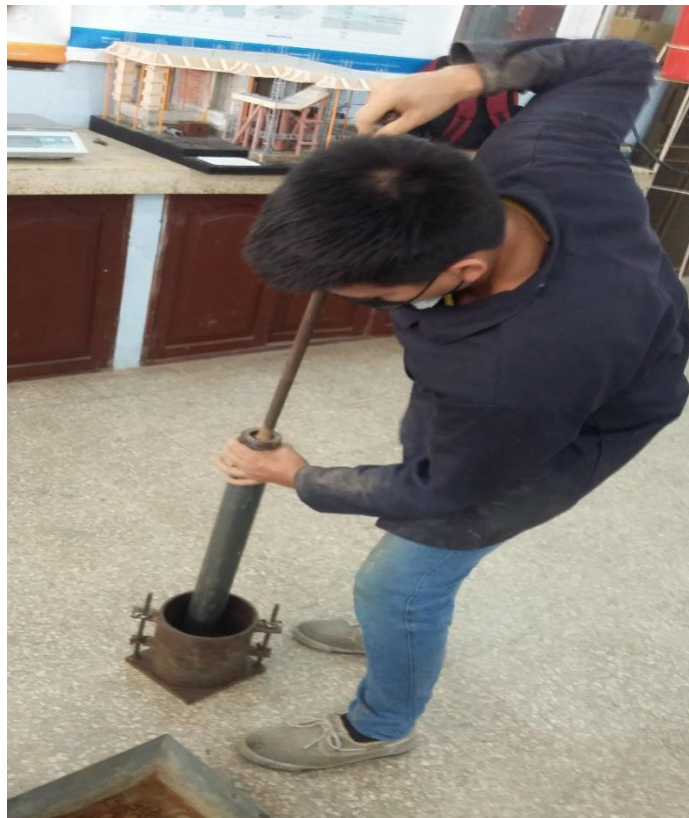
Ilustración 31. Compactación con números de golpes

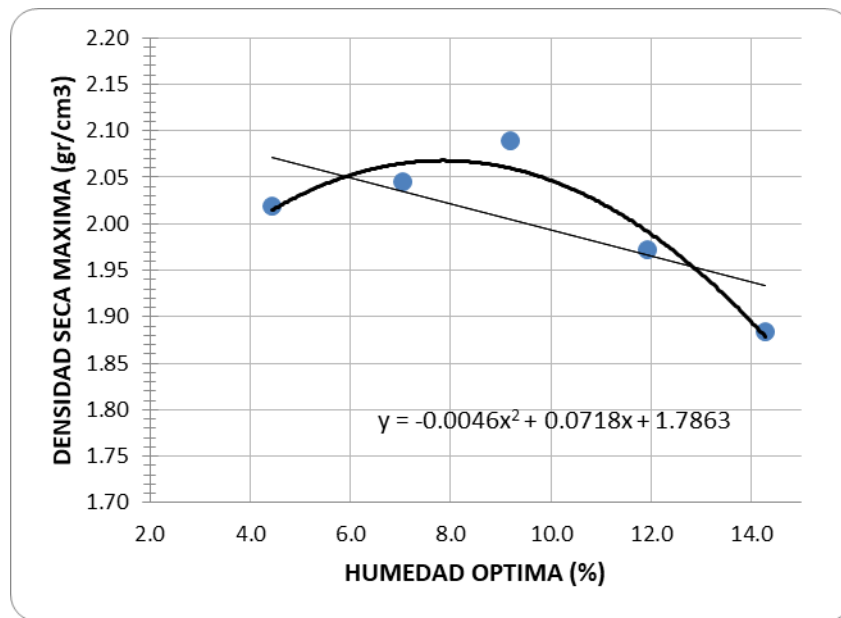
Ilustración 34. Diagrama Humedad Óptima vs Densidad seca máxima

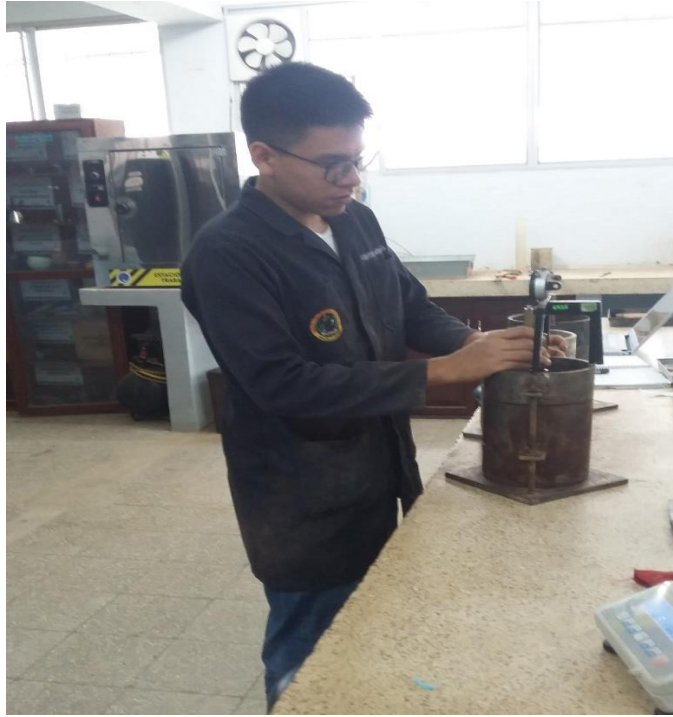
Ilustración 36. Lectura del esponjamiento antes de saturar

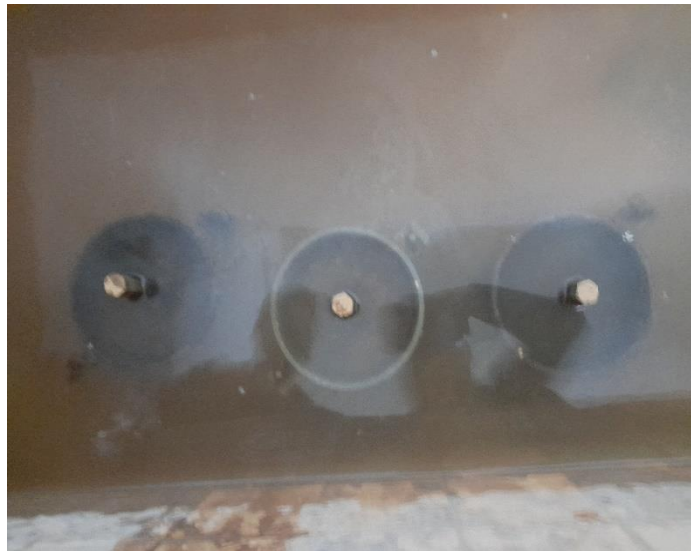
Ilustración 38. Moldes de CBR durante la saturación

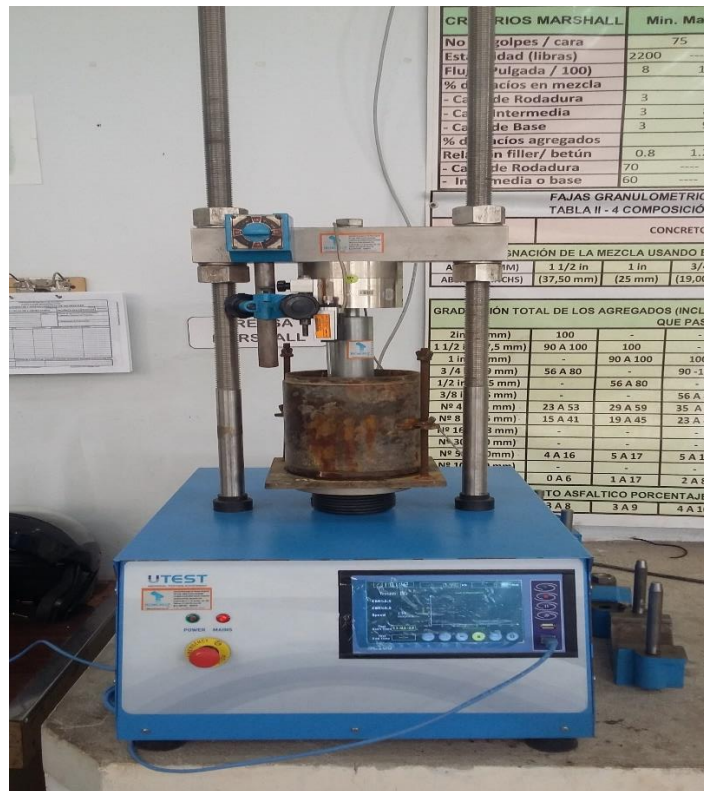
Ilustración 41. Ensayo de Penetración
