UNIVERSIDAD TÉCNICA DE MACHALA
FACULTAD DE INGENIERA CIVIL

**METODOLOGÍA PARA LA REHABILITACIÓN DE ESTRUCTURAS VIALES
QUE MEJORE LAS CONDICIONES DE LAS CARRETERAS RURALES,
ESTUDIO CASO VÍA CHILLA – GUANAZAN EN LA PROVINCIA DE EL
ORO.**

**TRABAJO DE TITULACIÓN PREVIO LA OBTENCIÓN DEL TÍTULO DE
MAGISTER EN INGENIERIA CIVIL, MENCIÓN VIALIDAD**

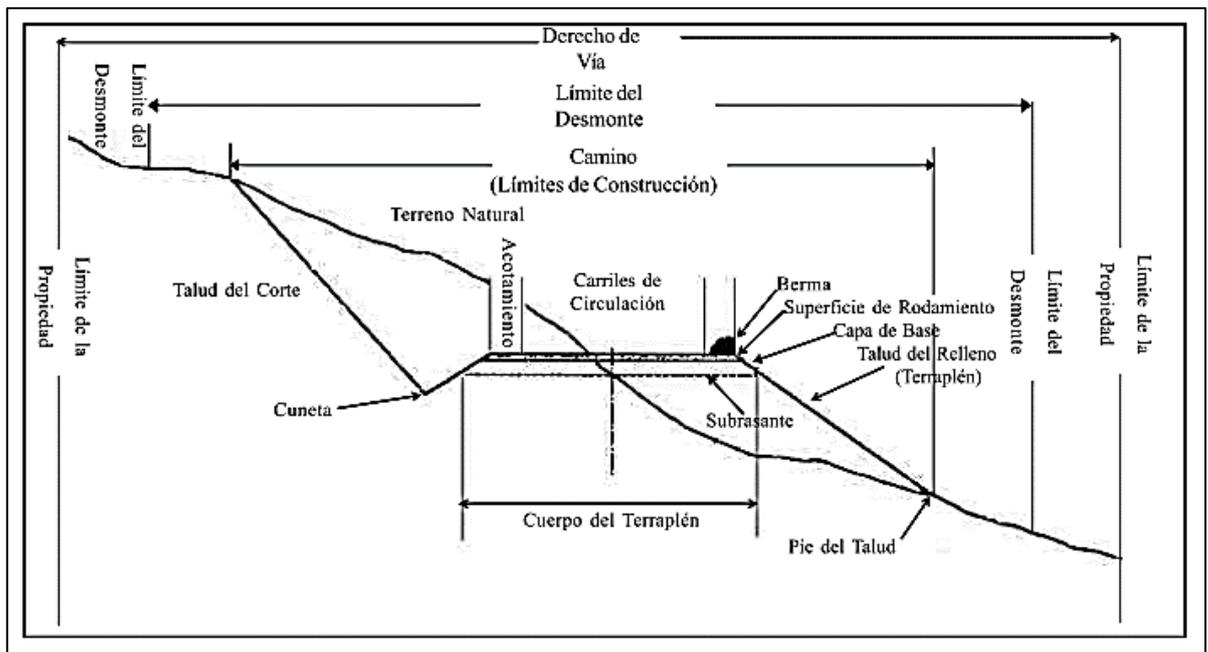
En la figura tres se puede observar las principales características que definen a un camino rural, se observan los elementos de la sección transversal identificando principalmente el derecho de vía, legislación ecuatoriana en el Reglamento a la Ley de Sistema de Infraestructura Vial del Transporte Terrestre, Art. 42, lo considera con un valor de 25m desde el eje de la vía hacia cada lado (ANE, 2018b).

Figura Nro. 3: Términos y usos para definir a los caminos rurales.

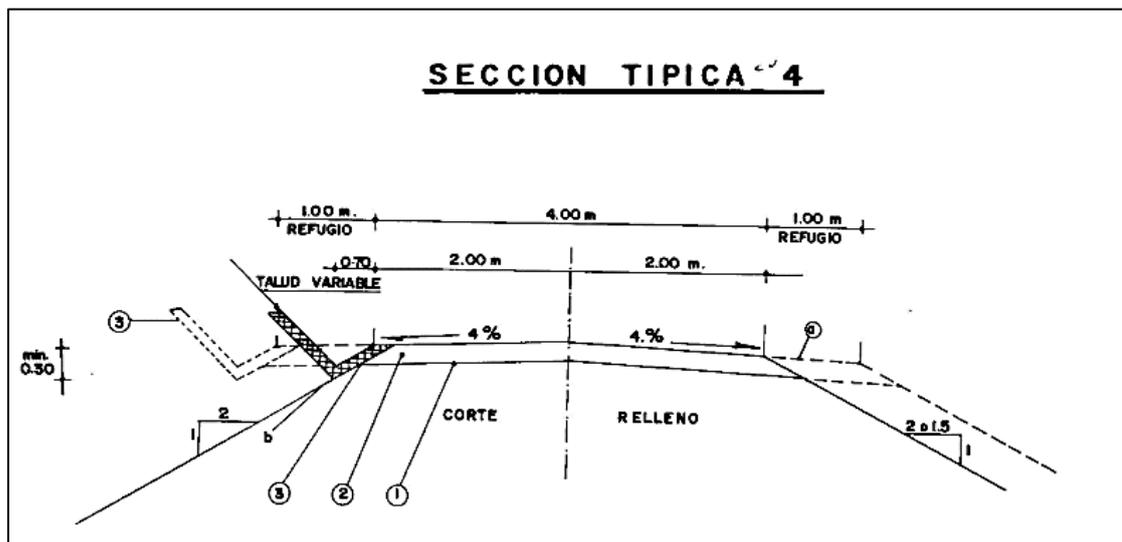
- Leyenda:**
- 1 - Superficie de Subrasante compactada.
 - 2 - Sub Base (Espesor variable)
 - 3 - Cuneta Revestida (Empedrada)

Figura Nro. 4: Elementos de la sección transversal de las vías rurales

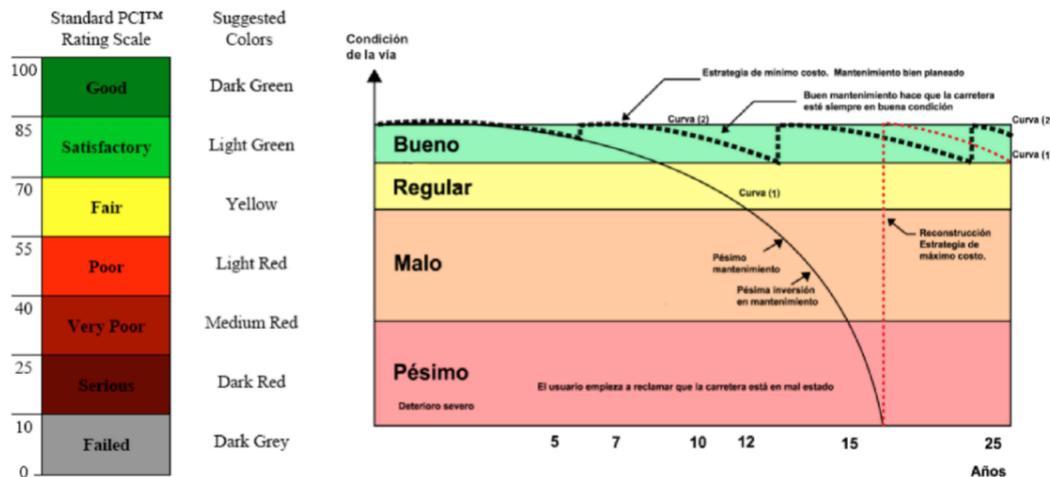
Figura Nro. 6: Rangos de condición del pavimento por el ASMT D-6433-07

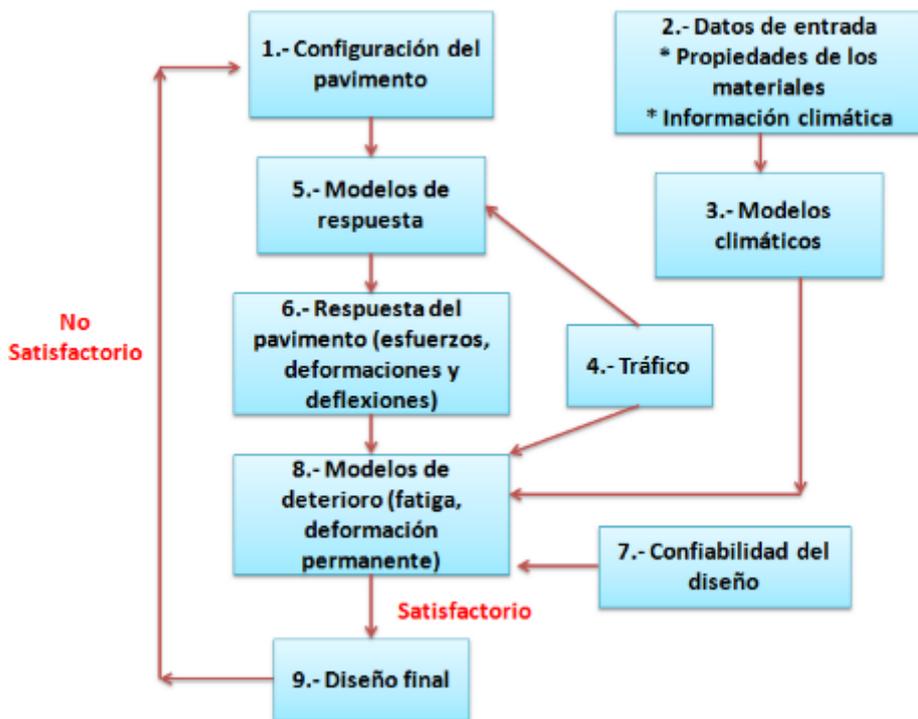
Figura Nro. 7: Metodología empírico-mecanicista

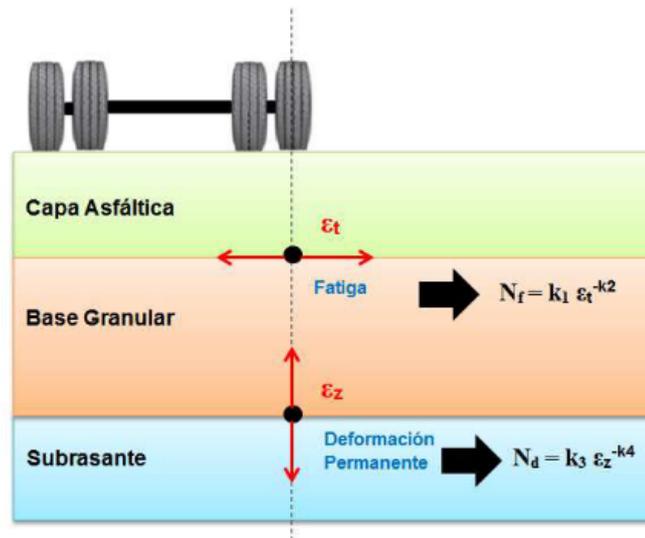
Figura Nro. 8: Deformaciones críticas asociadas a modos de falla para diseño de pavimentos flexibles.

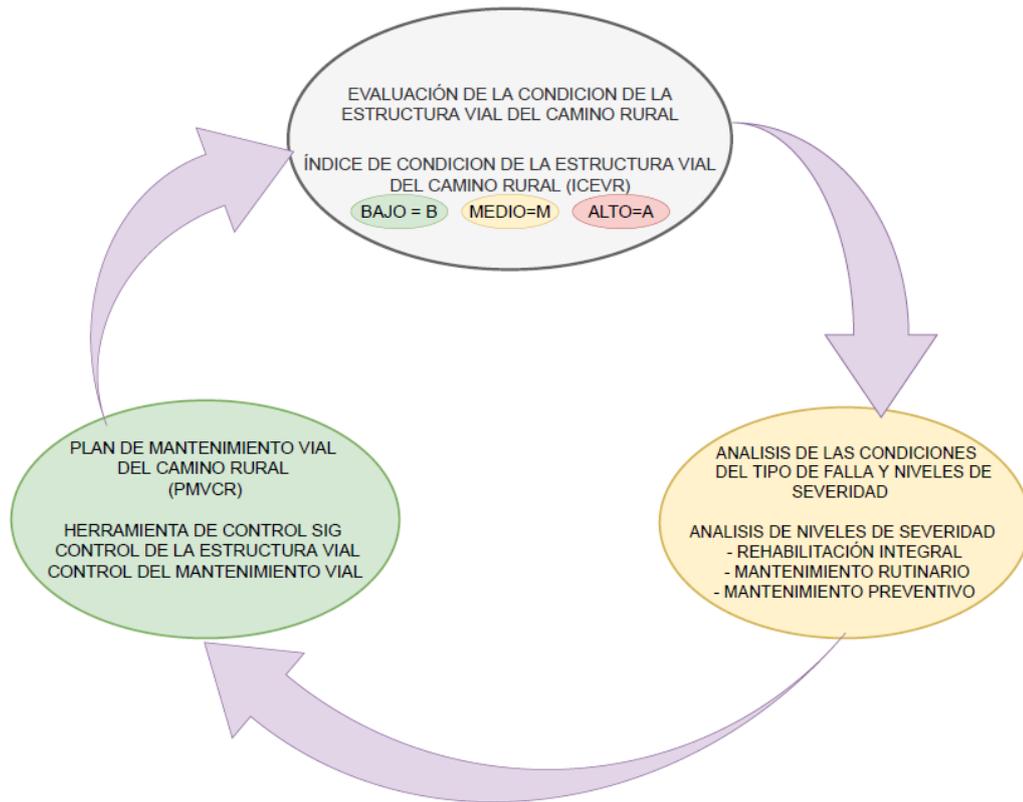
Para el desarrollo de la metodología de análisis que se pretende estudiar en el estudio de caso se ha elaborado un diagrama que muestra cómo se pretende desarrollar la investigación, el mismo que consta de dos fases, la primera etapa es la evaluación de las condiciones de la estructura vial del camino rural con sus niveles de severidad adaptado a un formato y encuestas de observación lo que se pretende en esta primera etapa es conocer las condiciones actuales del pavimento bajo dos criterios fundamentales, la estructura vial y los impactos ambientales que afectan esta estructura, para la segunda etapa se efectúa un análisis de las condiciones del tipo de falla y niveles de severidad para el desarrollo de un plan de mantenimiento vial para el camino rural (PMVCR), tomando en consideración las evaluaciones efectuadas.

Figura Nro. 11: Diseño de la metodología de análisis para la rehabilitación vial.

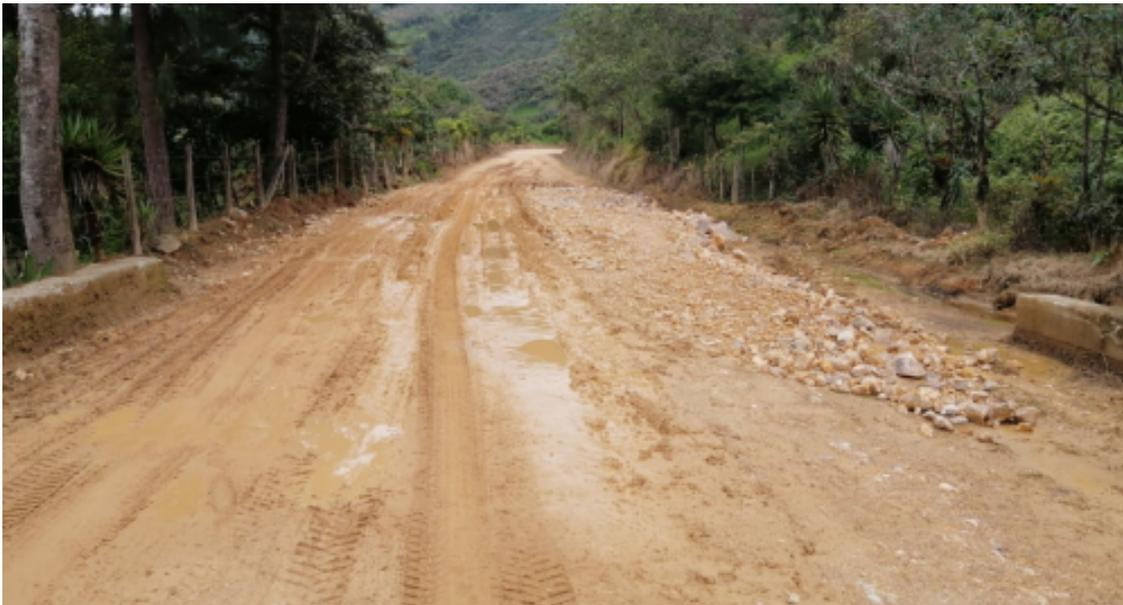
El ahuellamiento son deformaciones plásticas generadas en la estructura granular que con el paso repetitivo del tráfico que genera deformaciones permanentes de la huella de las llantas (Leiva et al., 2017), en el camino rural este tipo de deformaciones son muy comunes por cuanto también se ven influenciadas por las características del material soporte y la presencia de agua (Keller & Sherar, 2004).

Figura Nro. 12: Ahuellamiento en la carretera Chilla-Guanazan.

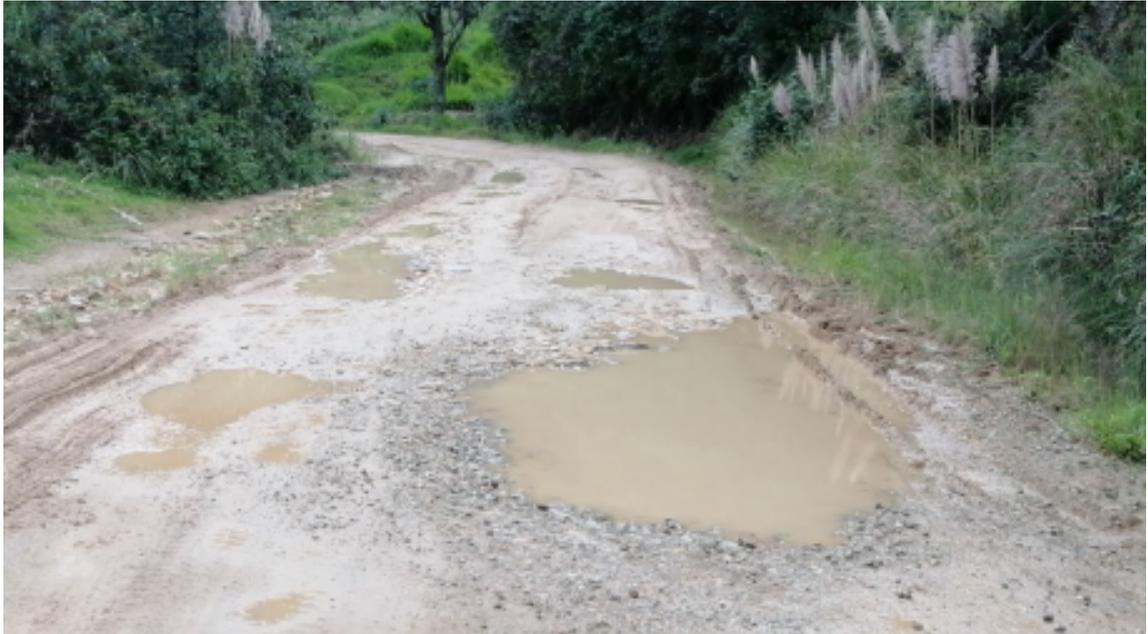
Los baches, no son más que pequeños hundimientos a manera de orificios en la superficie de la estructura del camino sin embargo con el paso de los vehículos estos hundimientos van agrandándose cada vez más hasta provocar un desprendimiento considerable de la estructura soporte de la superficie que puede causar daños a las suspensiones de los vehículos y malestar al usuario (Keller & Sherar, 2004).

Figura Nro. 13: Baches en la carretera Chilla-Guanazan.

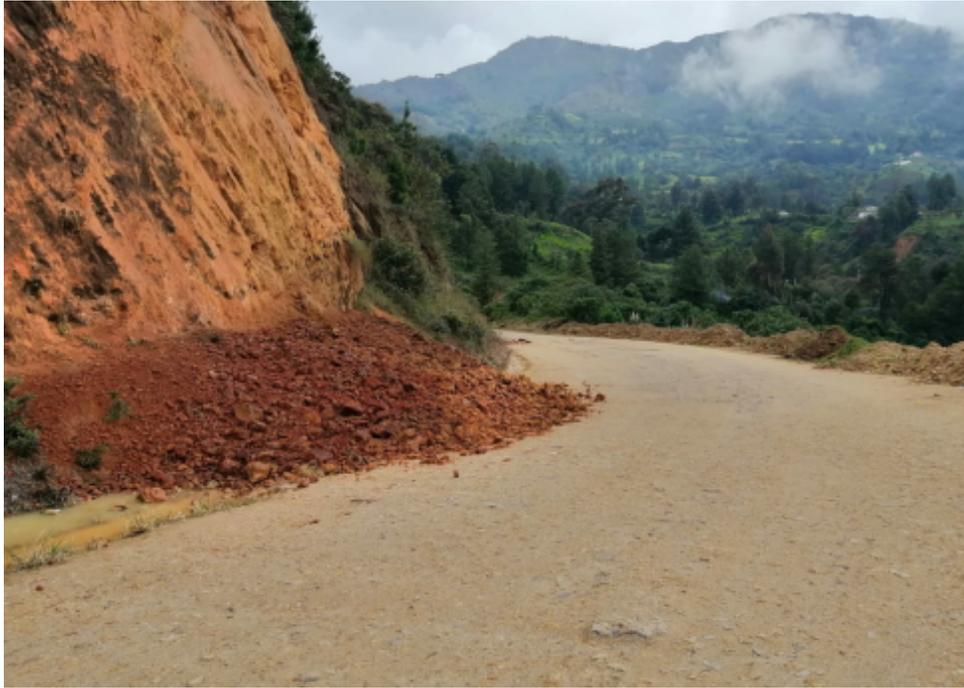
Los deslaves de talud se atribuyen al riesgo de falla de un talud que descarga sedimentos productos de la erosión de las rocas generadas por movimientos telúricos, por el viento, por la lluvia, por los altos cortes de las laderas y por la falta de reforestación, estos sedimentos tienen un gran impacto en la estructura de la vía, cuando existe una falla de este tipo en el camino rural provoca erosión de la capa granular de rodadura en el camino rural, también suele causar el taponamiento de las cunetas y generar embalse de agua que afecta a la estructura de la vía (Keller & Sherar, 2004).

Figura Nro. 14: Deslave de talud en la carretera Chilla-Guanazan.

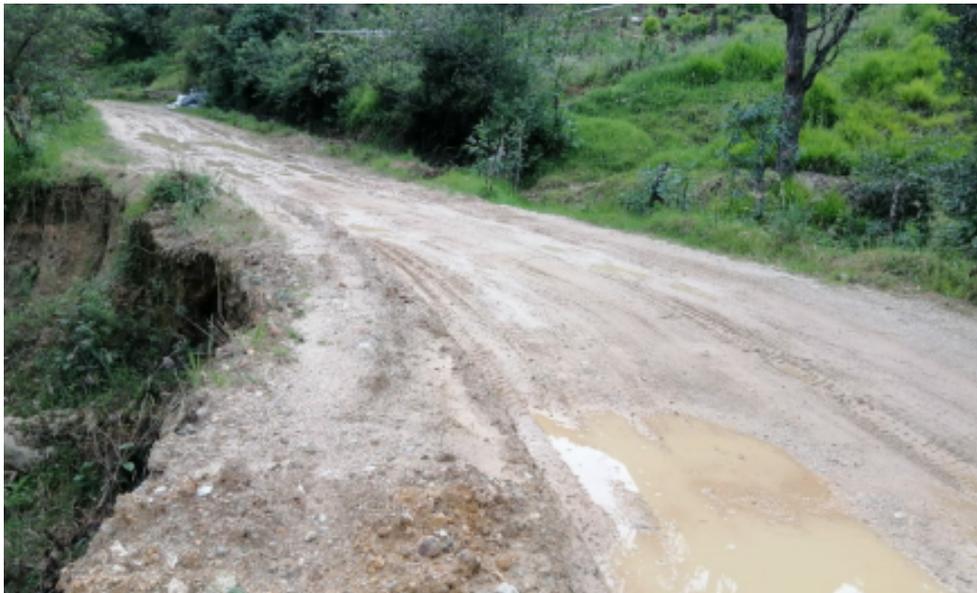
Figura Nro. 15: Deslave de la estructura en la carretera Chilla-Guanazan.

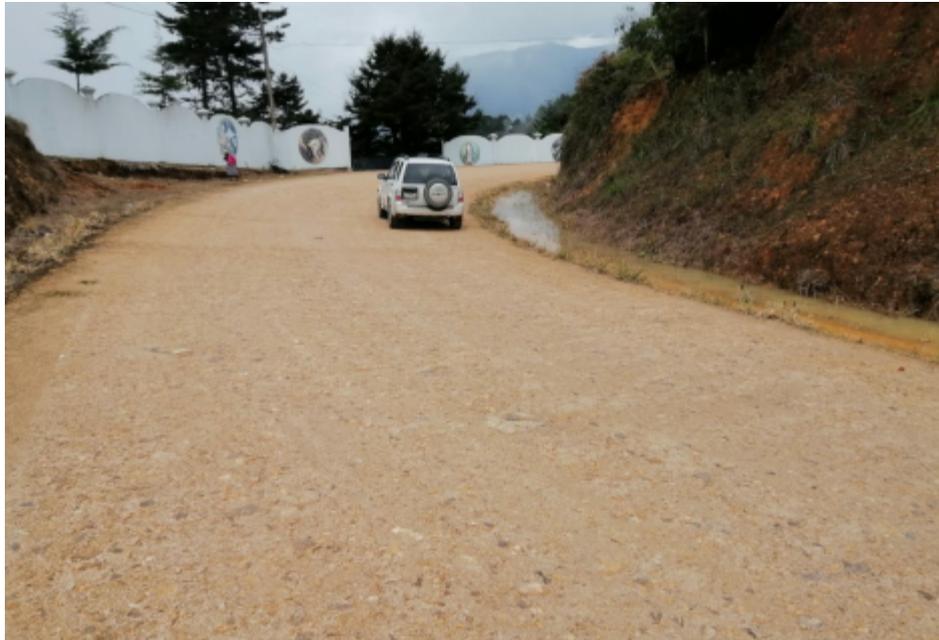
Una cuneta con protección de enrocado ayuda evacuar las agua de las quebradas o vertientes con gran facilidad sin causar daños a la estructura de la vía cuando están limpias y con un mantenimiento adecuado.

Figura Nro. 16: Cuneta con protección en la carretera Chilla-Guanazan.

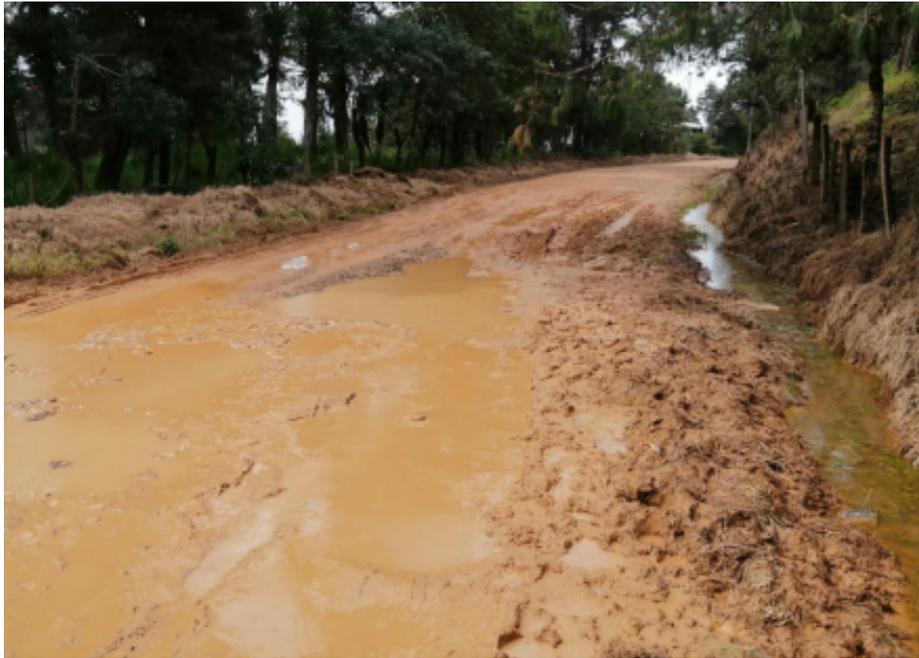
Una carretera o camino rural sin protección de las cunetas suele provocar un incremento de la humedad natural de la estructura vial consecuentemente con el paso de los vehículos en esa zona van a general hundimiento y el colapso de la superficie y la estructura vial.

Figura Nro. 17: Cuneta sin protección en la carretera Chilla-Guanazan.

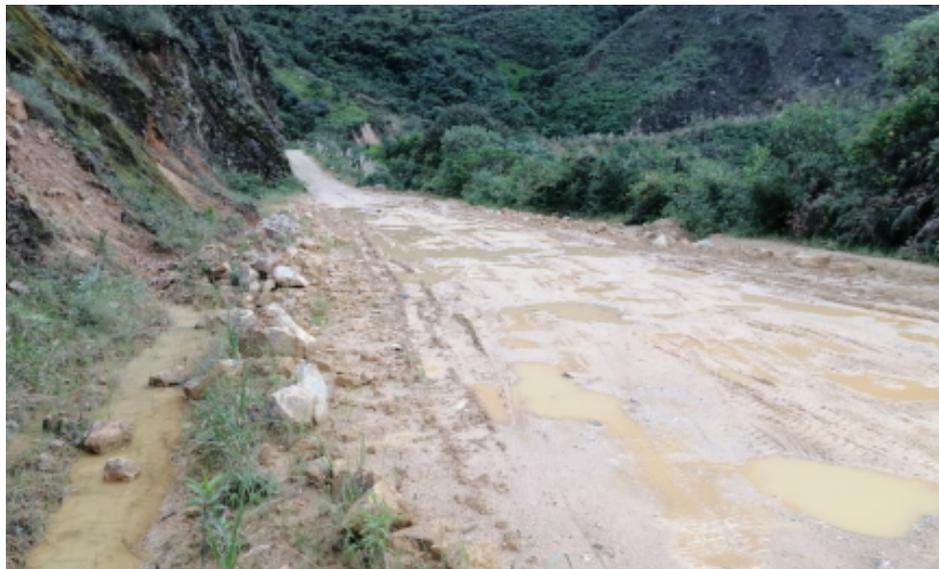
Cuando los afluentes de agua no se controlan con obras hidráulicas, estos pueden llegar a provocar la erosión de la estructura de la vía hasta desaparecerla e interrumpir el paso de vehículos y paralizar el transporte, afectar también la calidad del agua en los ríos (Keller & Sherar, 2004).

Figura Nro. 18: Afluentes de agua en la carretera Chilla-Guanazan.

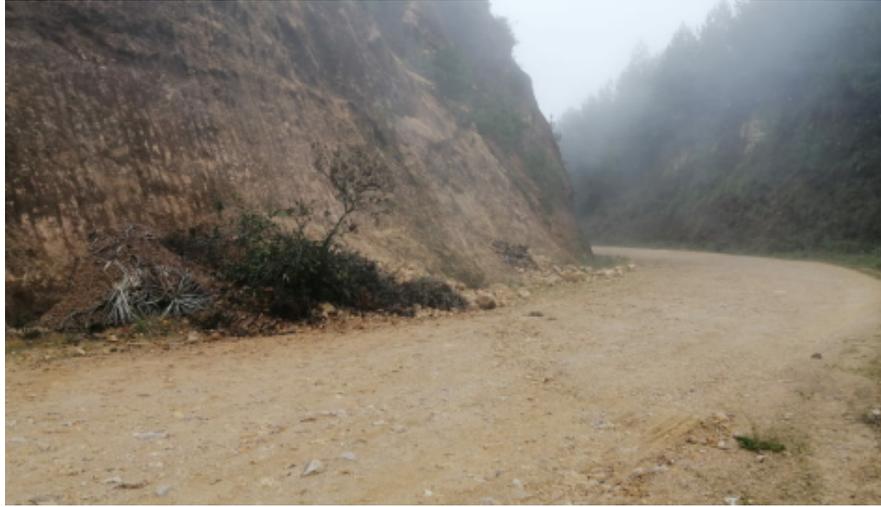
Los caminos con problemas debido a este tipo de fallas, generan problemas de inestabilidad ocasionan retrasos en los usuarios del camino y altos costos de mantenimiento y reparación (Keller & Sherar, 2004).

Figura Nro. 19: Fuertes cortes de talud en la carretera Chilla-Guanazan.

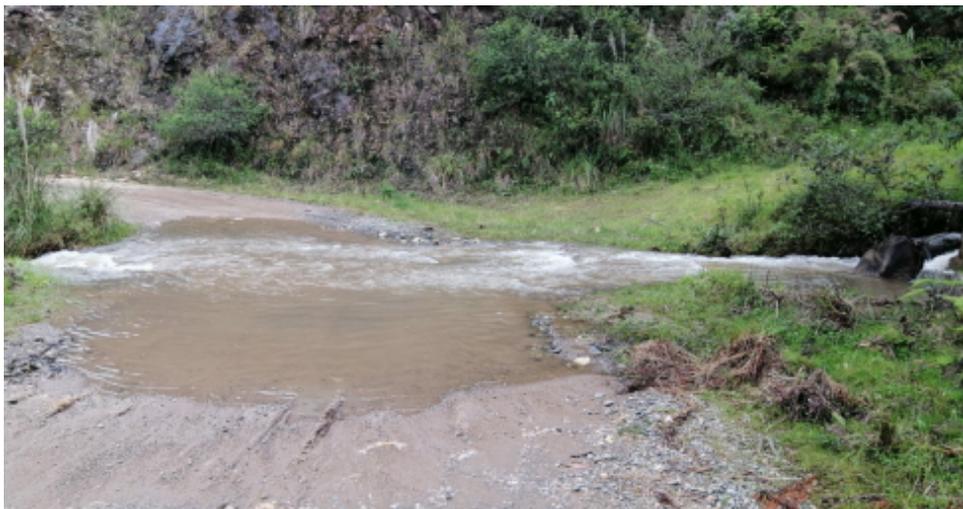
Lo constituyen el paso de ríos o quebradas sobre la estructura de la vía, tiene un fuerte impacto ambiental sobre la calidad del agua.

Figura Nro. 20: Cruce de quebrada en la carretera Chilla-Guanazan.

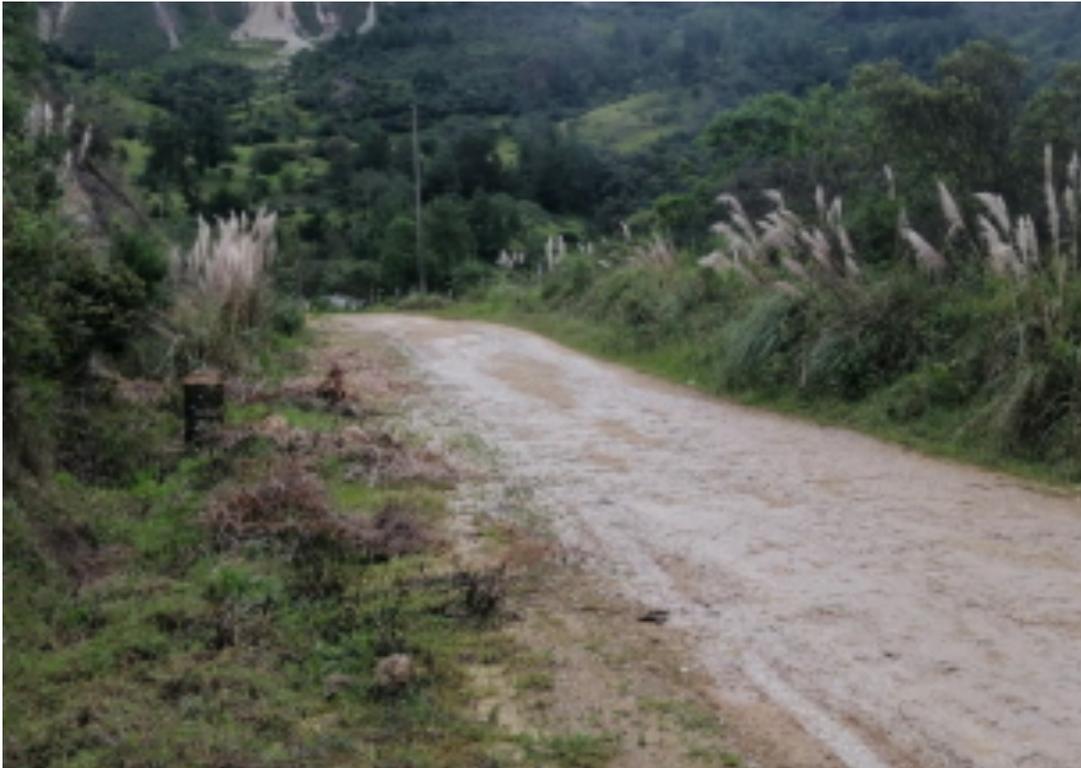
Son atribuidas al paso de agua en alcantarillas generalmente sin dar el mantenimiento respectivo de los sedimentos, muchas de estas obras sin mantenimiento permanecen tapadas o con un cauce mínimo de servicio que en épocas de invierno no soportan el cruce de las aguas para las que fueron diseñadas.

Figura Nro. 21: Alcantarilla sin mantenimiento en la carretera Chilla-Guanazan.

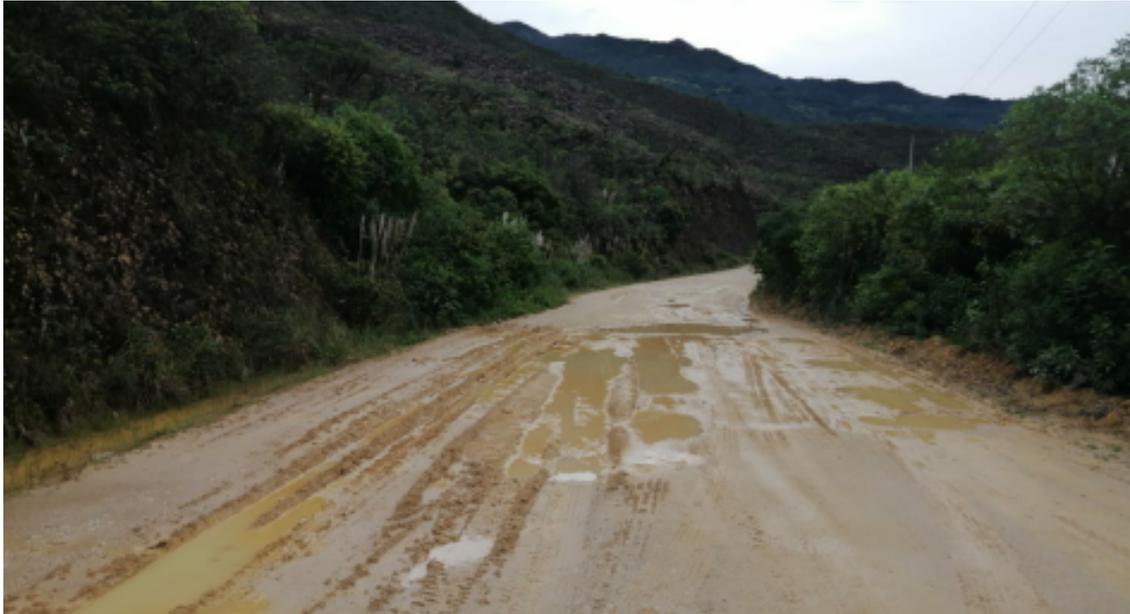
El drenaje inadecuado se atribuye a la falta de obra hidráulicas en caminos rurales de montaña muchas de estas obras son necesarias, pero desde el punto de vista de la administración pasan desapercibidas como las cunetas de coronación, alcantarillas, revestimiento de cunetas, etc.

Figura Nro. 22: Estructura de vía sin drenaje en la carretera Chilla-Guanazan.

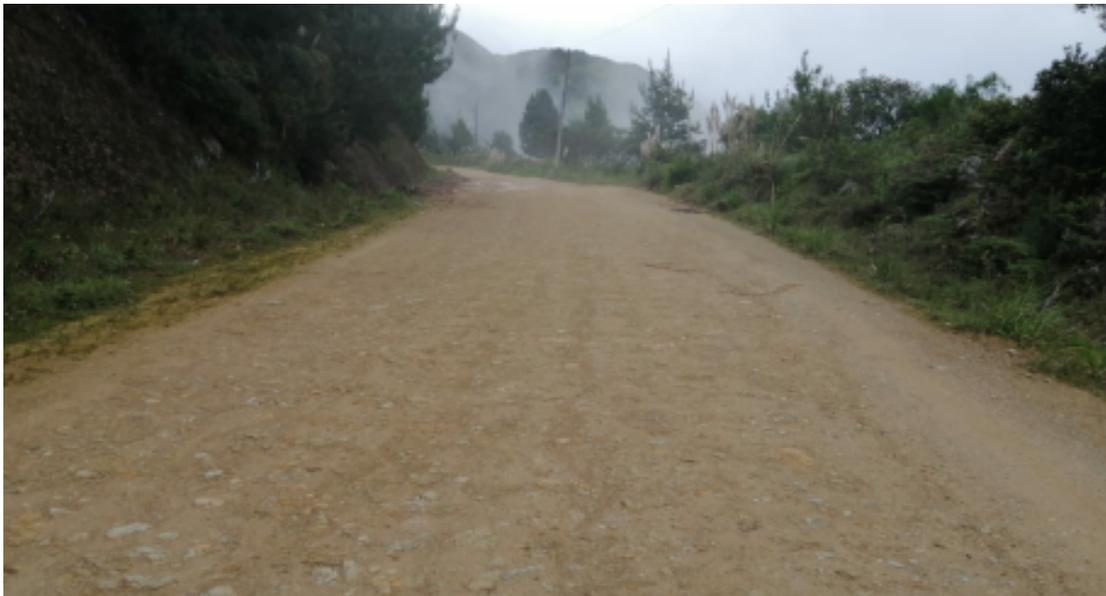
Figura Nro. 23: Carretera rural sin recubrimiento en la carretera Chilla-Guanazan.

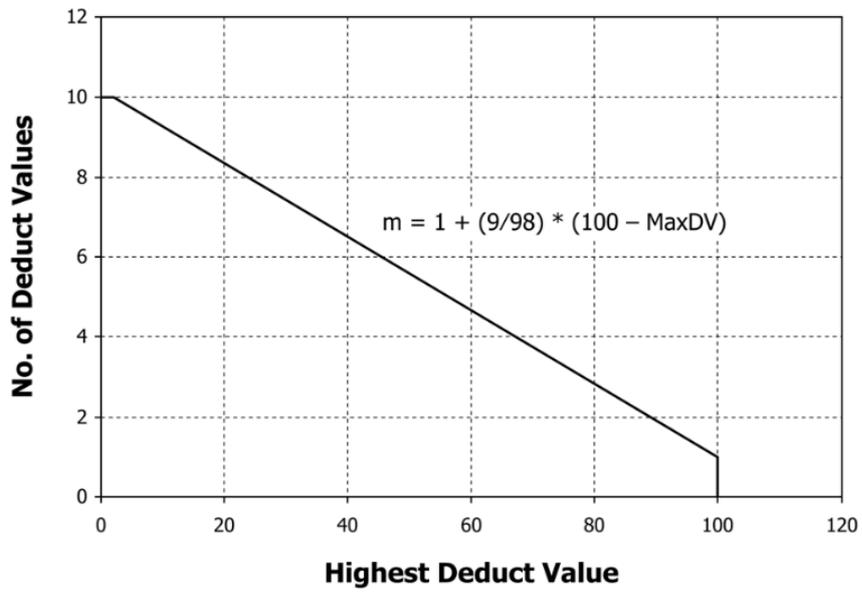
Figura Nro. 24: Numero del valor deducible según norma ASTM-D6433.

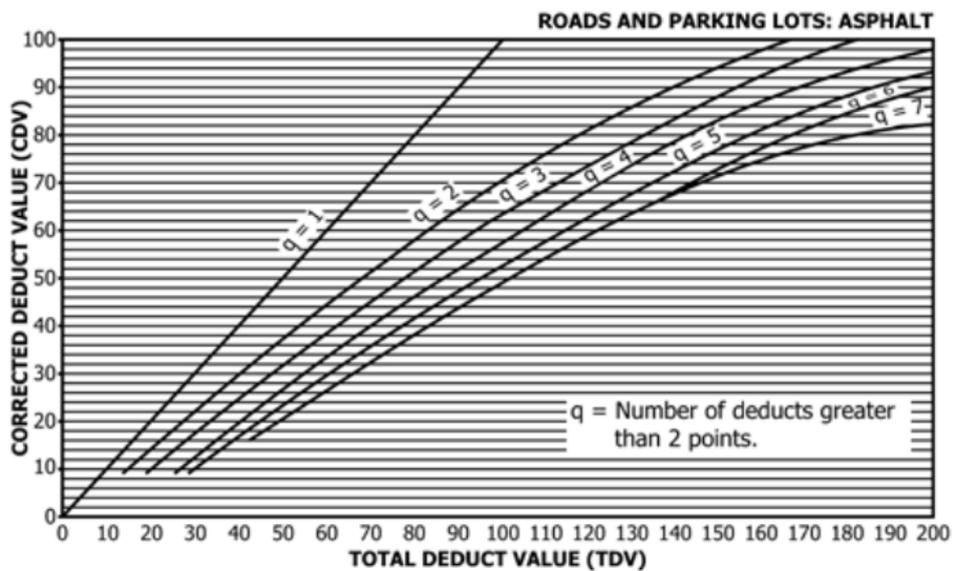
Como el valor de NVD es uno, se considera solo un valor deducible que deberá ser ajustado y corregido con la siguiente tabla.

Figura Nro. 25: Ajuste del valor deducible según norma ASTM-D6433.

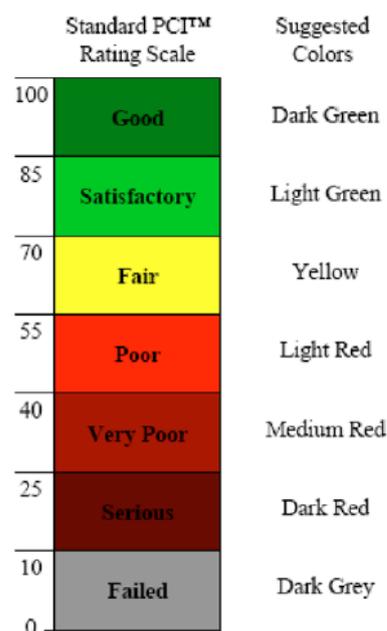
$$ICEVR = 90,5 \%$$

Figura Nro. 26: Clasificación del Índice de condición de la estructura de la vía.

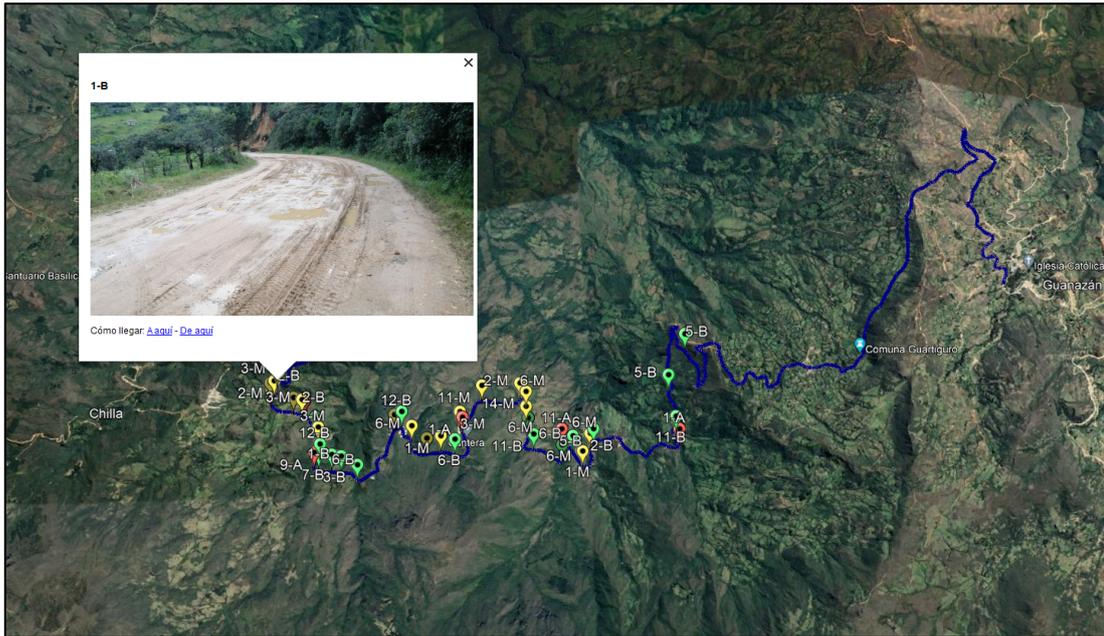
Para el análisis de las condiciones y tipos de falla, previamente levantada la información se localiza con la herramienta SIG de Google Earth Pro las ubicaciones de las fallas con las fotografías que identifican el tipo de falla y el nivel de severidad, con esta localización y nivel de severidad se elabora una tabla de análisis y propuestas de remediación, para los niveles de severidad altos se propone realizar nuevos diseños, para los niveles de severidad medios se realizara mantenimiento rutinarios cada tres meses y para los niveles de severidad bajos mantenimiento preventivo cada seis meses.

Figura Nro. 28: Herramienta SIG evaluación del camino rural Chilla-Guanazan.

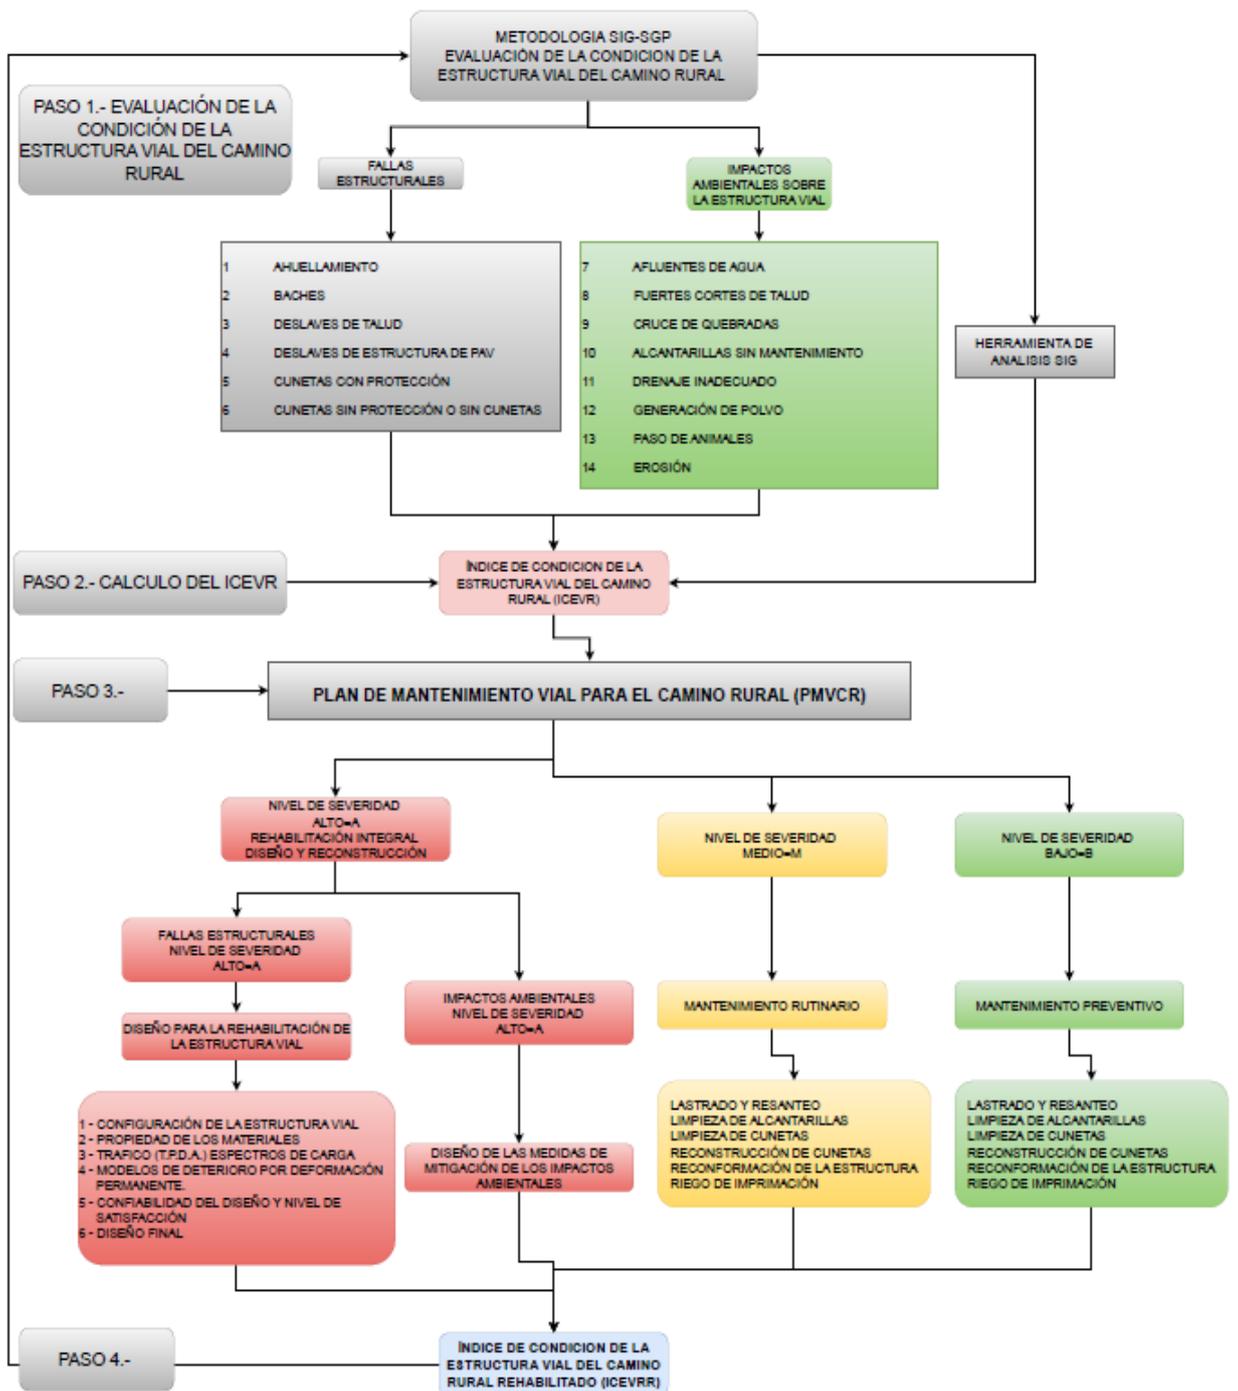
Figura Nro. 29: Metodología SIG-SGP evaluación de la condición de la estructura del camino rural.

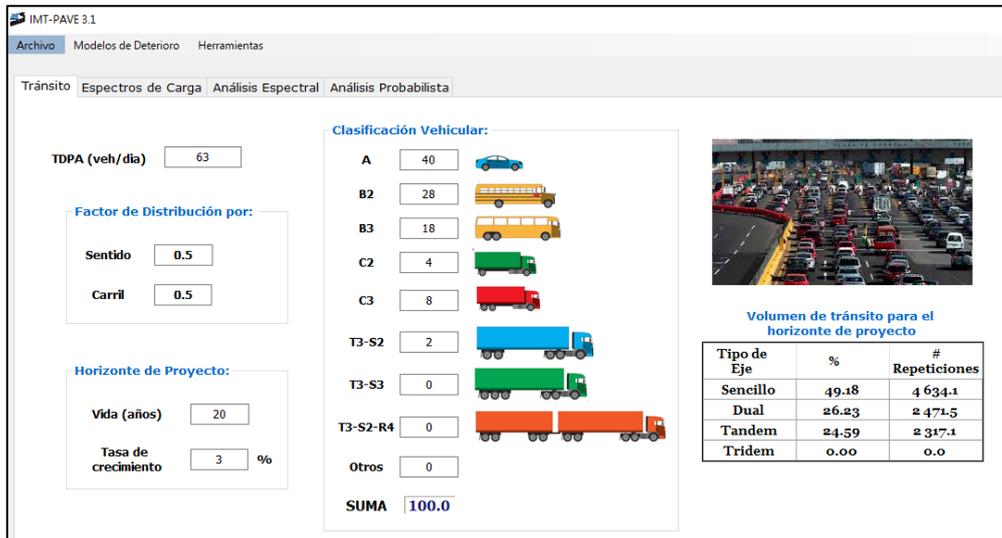
1.- Ingresamos el valor del conteo vehicular el tránsito equivalente.

Figura Nro. 30: Ingreso de tránsito equivalente al software IMT PAVE 3.1

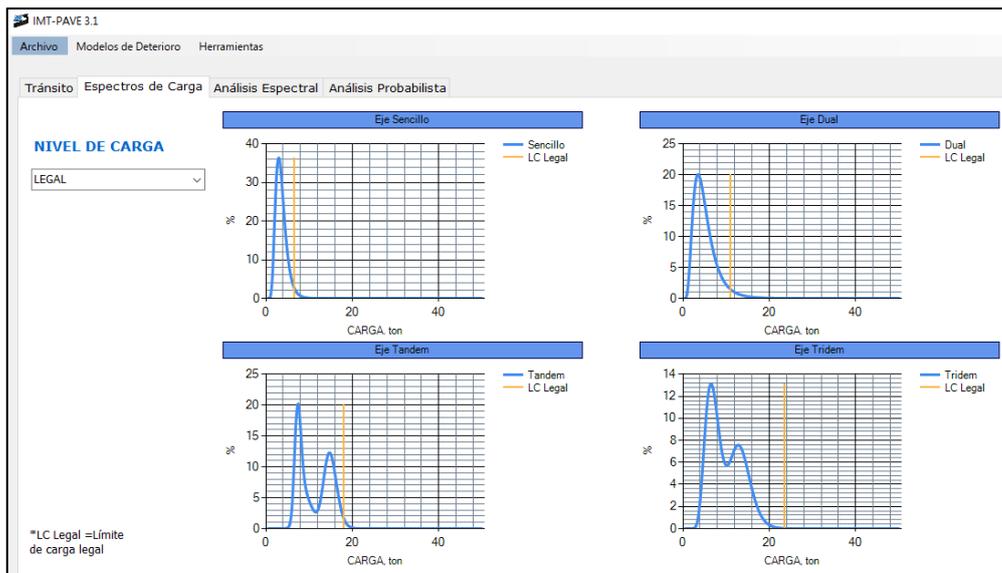
2.- Análisis de tránsito equivalente y espectros de carga.

Figura Nro. 31: Espectros de carga de tránsito en software IMT PAVE 3.1

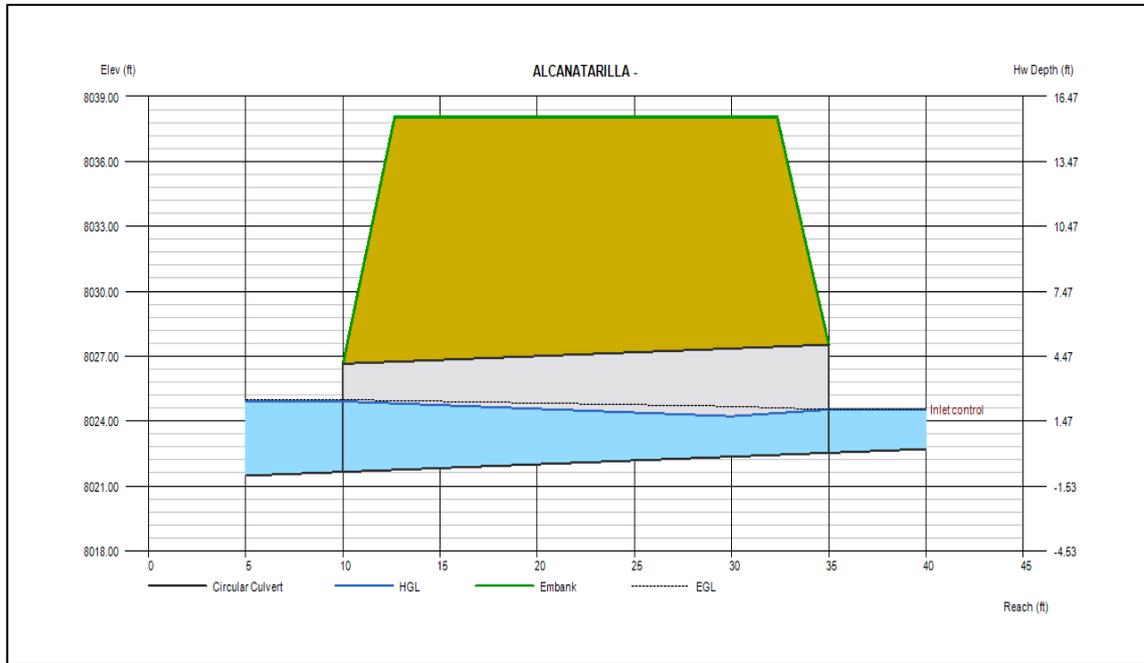
que es del tipo circular con estructura corrugada metálica con cabezal de hormigón en el ingreso y salida de la alcantarilla, tenemos los siguientes resultados.

Figura Nro. 36: Diseño de alcantarilla en programa Hydraflow

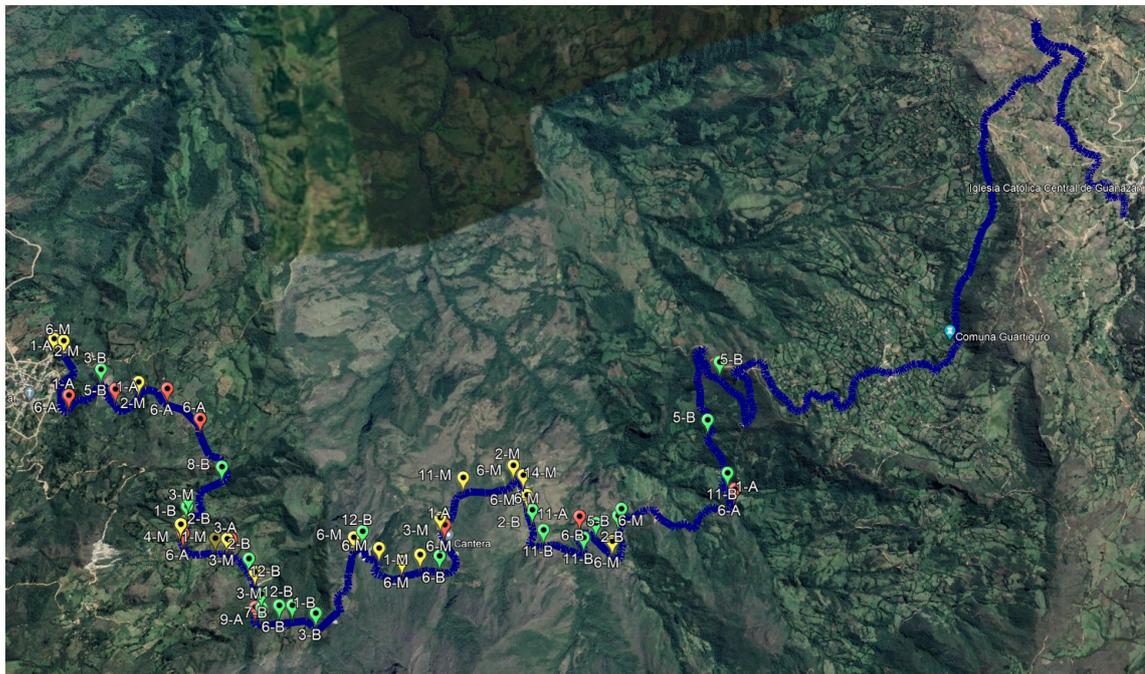
permitieron conocer y evaluar la condición de la estructura vial del camino rural Chilla Guanzan representado por el Índice de Condición de la Estructura Vial Rural (ICEVR), el análisis SIG permite evaluar los niveles de severidad de cada uno de las condiciones y tipos de falla de una estructura y ubicar en un sistema de georreferenciación geográfica por niveles de severidad alto, medio o bajo y con ello sectorizar por tramos los sitios donde se tiene que intervenir con la rehabilitación integral, el mantenimiento rutinario y el mantenimiento preventivo los datos obtenidos del SIG son representado en la plataforma Google Earth.

Figura Nro. 37: Datos de la evaluación y sectorización metodología SIG.

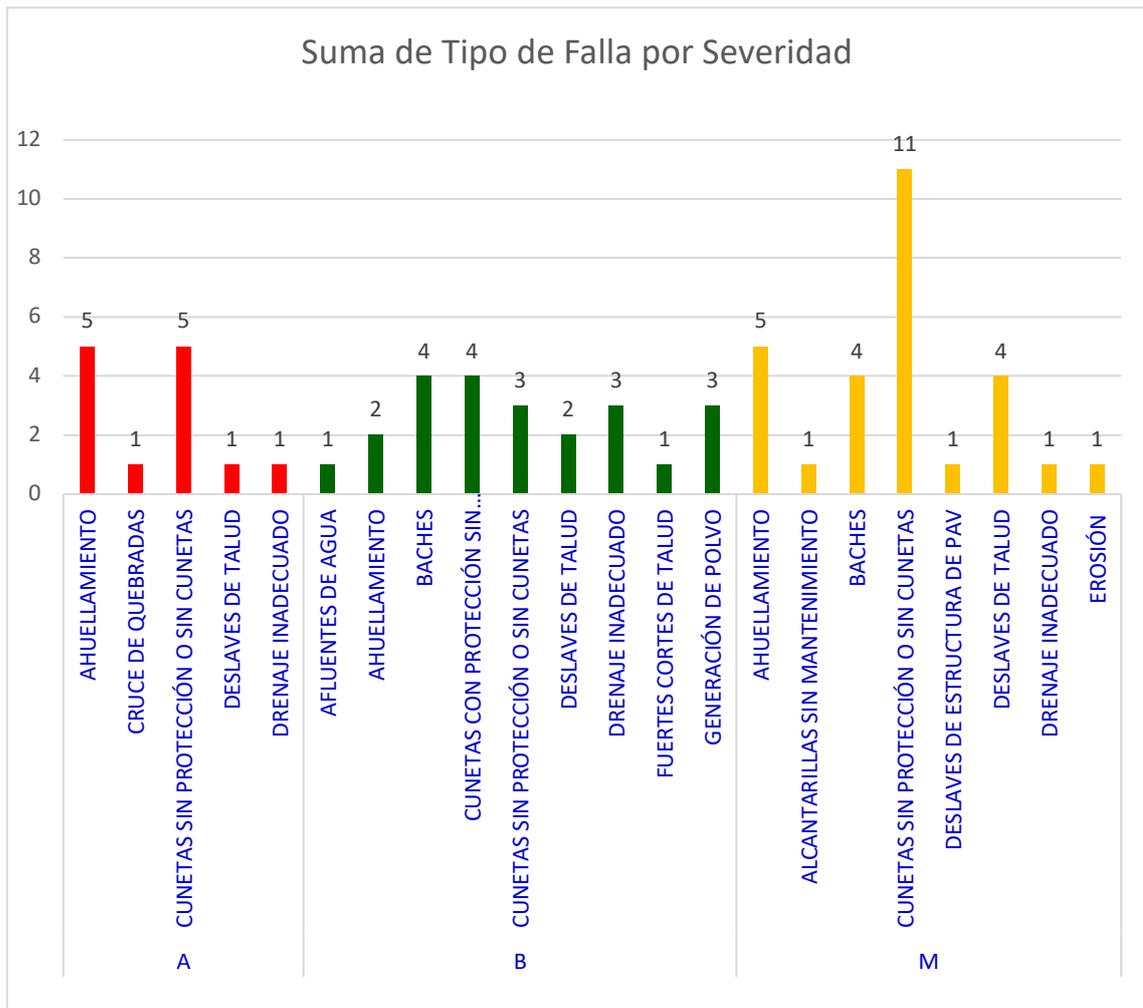
Figura Nro. 38: Tipos de fallas y niveles de severidad del camino rural Chilla-Guanazan.

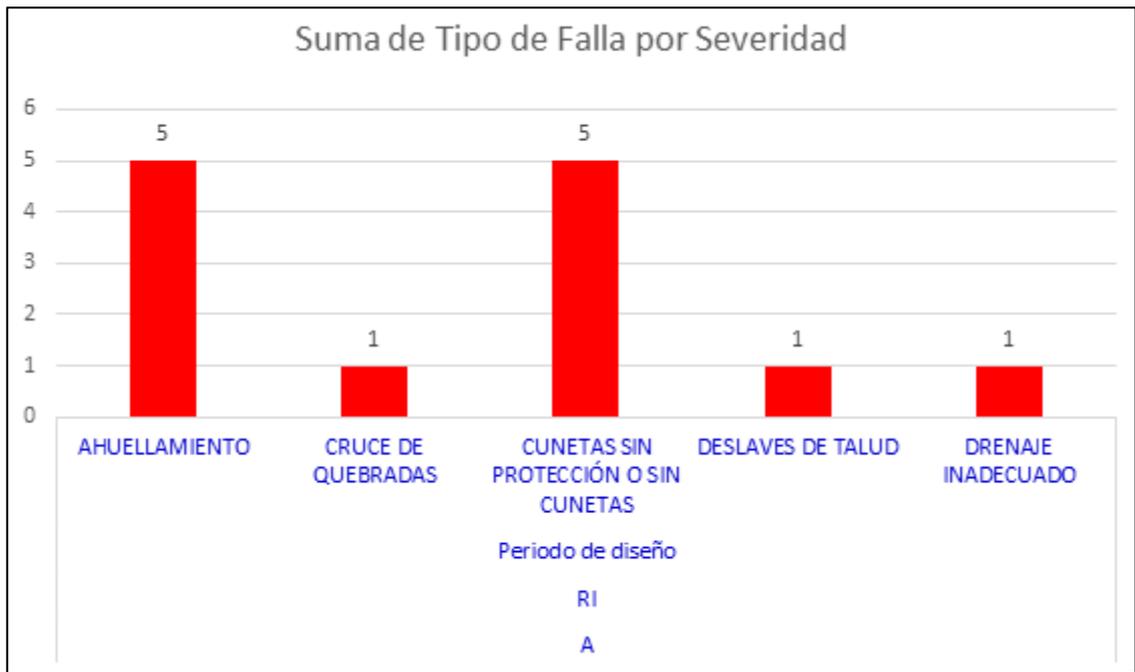
De la evaluación se logra determinar que las zonas problemáticas que más afectan a la estructura de la vía son aquellas que tienen un nivel de severidad alto, siendo necesario la rehabilitación integral, las fallas con niveles de severidad bajos, es necesario un mantenimiento rutinario y las fallas con niveles de severidad bajo un mantenimiento preventivo, las fallas evaluadas son:

Figura Nro. 39: Fallas y niveles de severidad altos del camino rural Chilla-Guanazan.

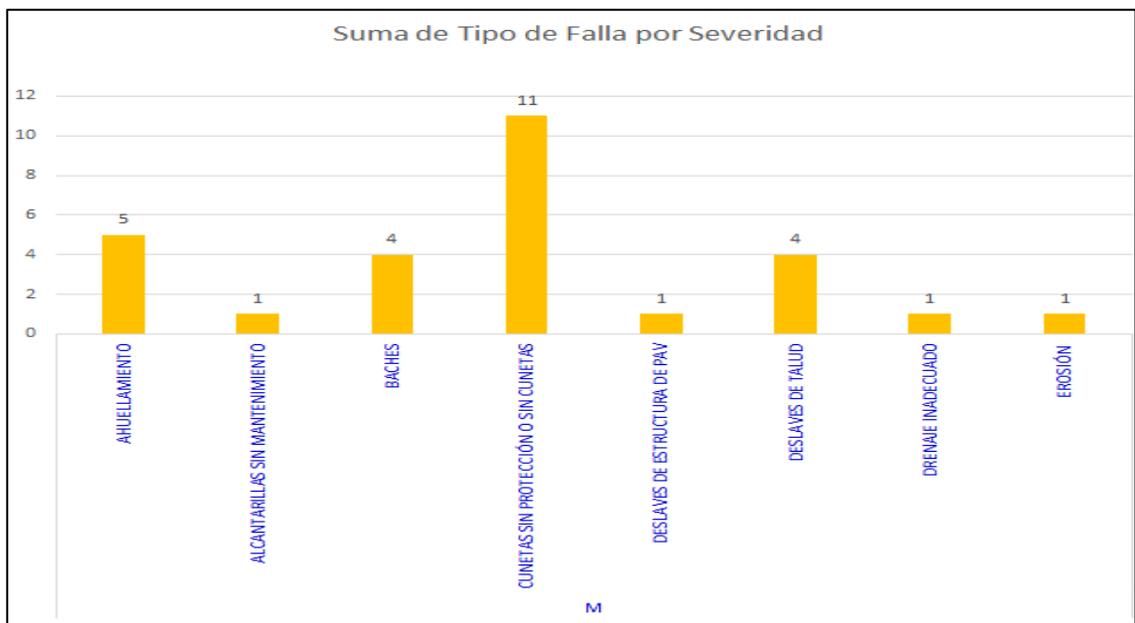
Figura Nro. 40: Fallas y niveles de severidad medios del camino rural Chilla-Guanazan.
