UNIVERSIDAD TÉCNICA DE MACHALA
FACULTAD DE INGENIERA CIVIL

**METODOLOGÍA PARA LA REHABILITACIÓN DE ESTRUCTURAS VIALES
QUE MEJORE LAS CONDICIONES DE LAS CARRETERAS RURALES,
ESTUDIO CASO VÍA CHILLA – GUANAZAN EN LA PROVINCIA DE EL
ORO.**

**TRABAJO DE TITULACIÓN PREVIO LA OBTENCIÓN DEL TÍTULO DE
MAGISTER EN INGENIERIA CIVIL, MENCIÓN VIALIDAD**

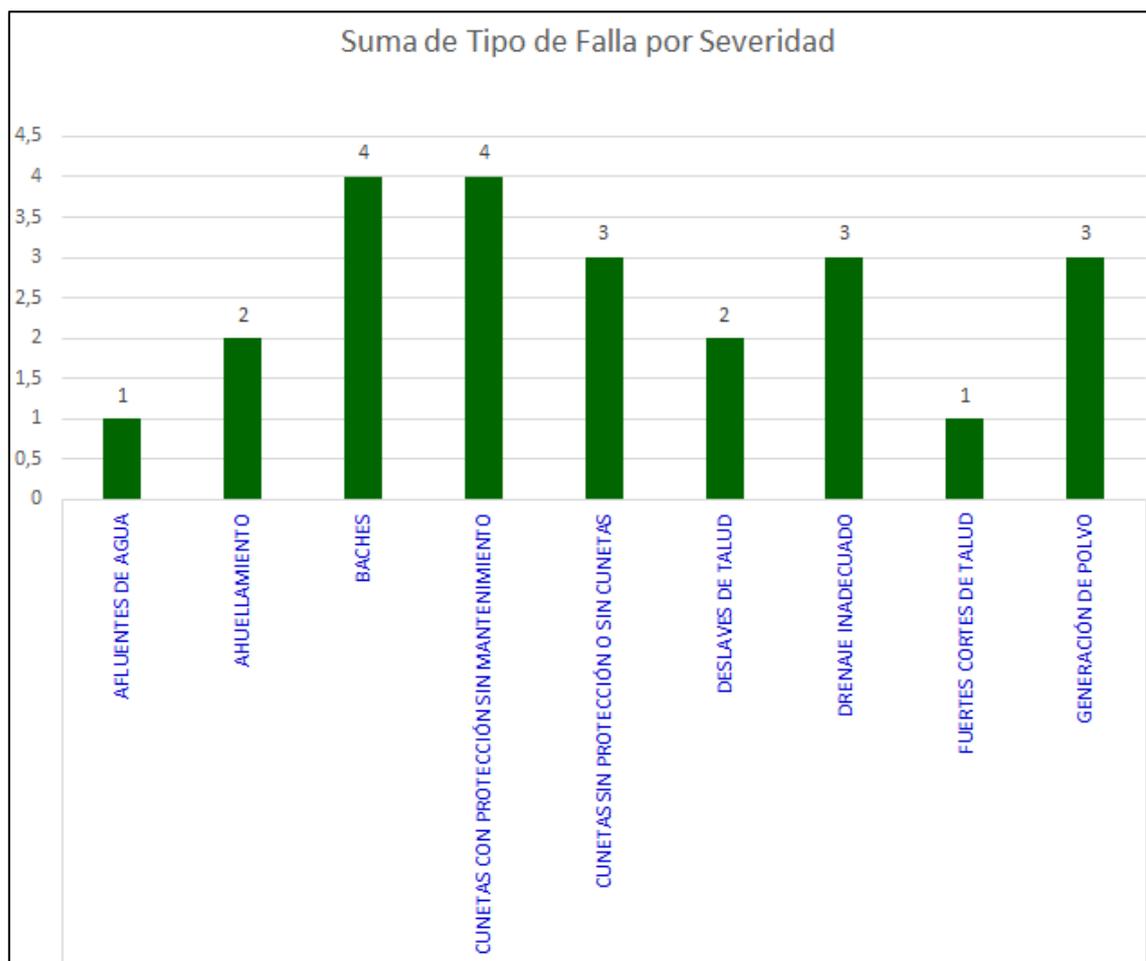
Figura Nro. 41: Fallas y niveles de severidad bajos del camino rural Chilla-Guanazan.
