FACULTAD DE INGENIERÍA CIVIL

**DISEÑO EXPERIMENTAL DE MEZCLA ASFÁLTICA PARA
REHABILITACIÓN DE PAVIMENTOS EN VÍAS URBANAS.**

PROYECTOS TÉCNICOS

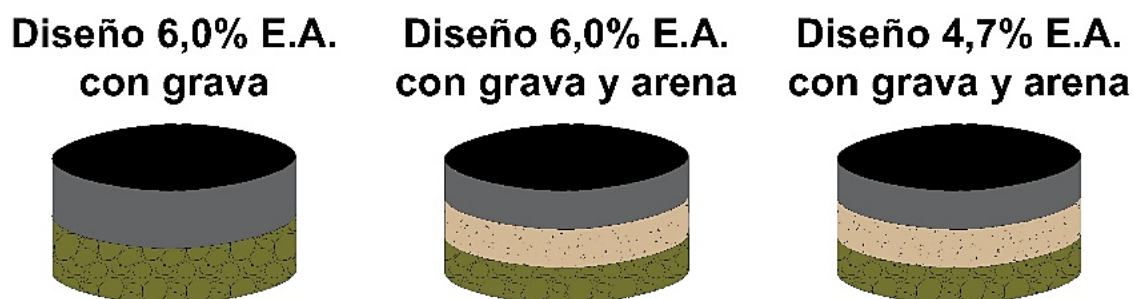
Para representar claramente y comprender estas dosificaciones, se ha desarrollado un gráfico que permitirá visualizar eficazmente las proporciones y relaciones entre estos materiales, tal como se presenta en la figura 2.

Figura 2: Representación gráfica de las tres dosificaciones para la Emulsión CRS-2

MATERIAL UTILIZADO	PORCENTAJE REQUERIDO	PORCENTAJE DEL AGREGADO	CANTIDAD DE MATERIAL	NÚMERO DE BRIQUETAS	TOTAL
¾"	0.550	0.953	1500	3	2358.7
½"	0.100	0.953	1500	3	428.9
Arena	0.350	0.953	1500	3	1501.0
CRS-2.	0.047		1500	3	211.5
Total					4500
