**ALTERNATIVAS DE REHABILITACIÓN MEDIANTE LA EVALUACIÓN  
DE LA INFRAESTRUCTURA VIAL EN CARRETERAS DE MONTAÑA**

**PROYECTOS TÉCNICOS**

# ALTERNATIVAS DE REHABILITACIÓN MEDIANTE LA EVALUACIÓN DE LA ESTRUCTURA VIAL EN CARRETERAS DE MONTAÑA

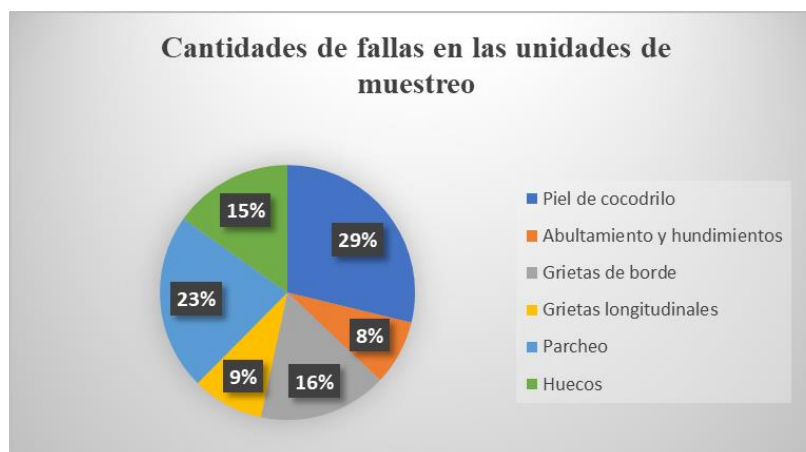
Ilustración 3.- Fallas en la zona de estudio

Una vez diagnosticado las fallas por el autor antes mencionado, se procedió a conocer las fallas existentes en la vía de estudio que está conformada por 6.50km, llamada E585 que conecta al Cantón Portovelo-El Pindo, la mayor falla que se presenta en la carretera es de piel de cocodrilo con un porcentaje del 29%. En la figura 3, se puede observar los porcentajes de cada falla encontrada en el pavimento. De esta manera estos registros nos ayudaran a determinar las alternativas de mantenimiento necesarias para obtener una conservación vial óptima.

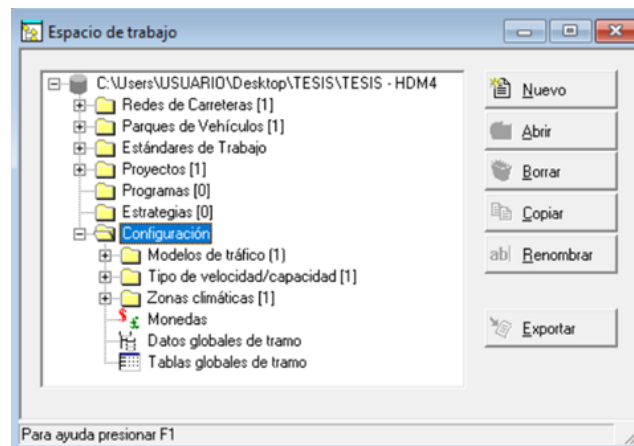
Ilustración 6.- Espacio de Trabajo software HDM-4

El programa HDM-4 requiere de variables y datos para su correcto funcionamiento, las más relevantes tenemos: modelo de tráfico, zonas climáticas, parque de vehículos, red de carreteras, estándar de trabajos. En cada parámetro se debe llenar los datos obtenidos en campo.

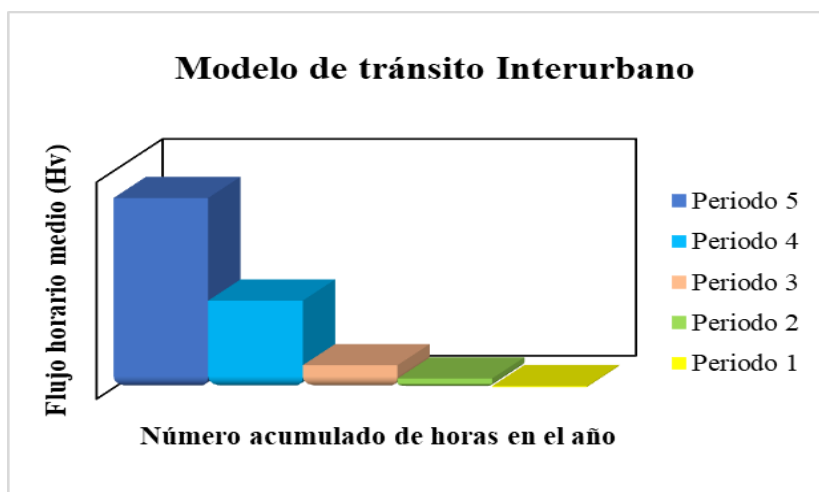
**Ilustración 7.-** Histograma de distribución de los datos de flujo (MP Flow)

Para analizar el modelo de tráfico se tomaron datos considerando los periodos que trae por defecto el programa HDM-4. Esta opción depende del tipo de uso determinado a la vía en nuestro caso se determinó el uso de una vía interurbana. En la Tabla 11. Podemos referenciar el modelo de tráfico. En la Ilustración 7. Se observa el flujo horario medio como va decreciendo según las horas acumuladas por año.

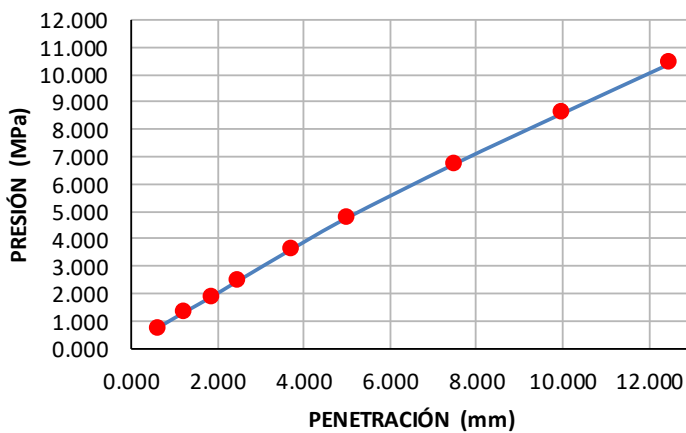
ENSAYO DE PENETRACIÓN (50 GOLPES)

PENETRACIÓN mm	PRESIÓN MPa
0.625	0.730
1.250	1.310
1.875	1.870
2.500	2.470
3.750	3.640
5.000	4.760
7.500	6.750
10.000	8.610
12.500	10.440

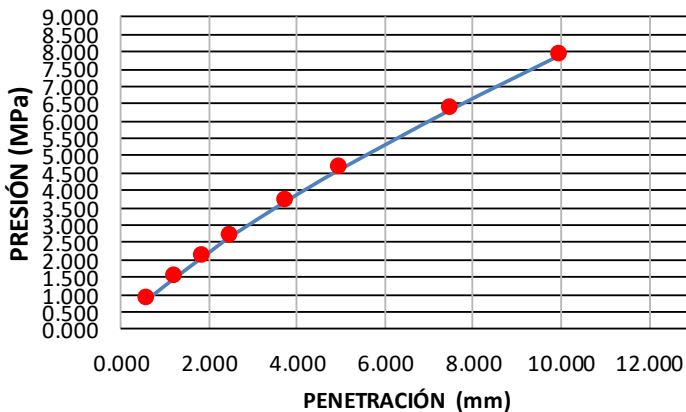
ENSAYO DE PENETRACIÓN (25 golpes)

PENETRACIÓN mm	PRESIÓN Mpa
0.625	0.900
1.250	1.520
1.875	2.110
<b>2.500</b>	2.690
<b>3.750</b>	3.700
5.000	4.630
7.500	6.340
10.000	7.920

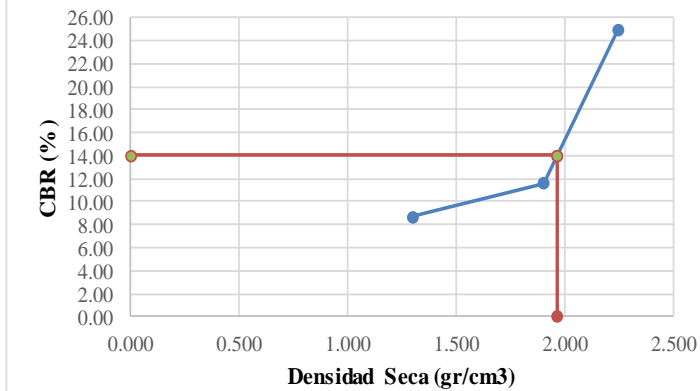
CBR-Densidad seca

Compactación %	90.0
Densidad seca gr/cm <sup>3</sup>	1.966
C.B.R. DISEÑO %	14.00

C.B.R. %	DENSIDAD SECA
corregido	gr / cm3
25.00	2.246
11.60	1.902
8.70	1.301

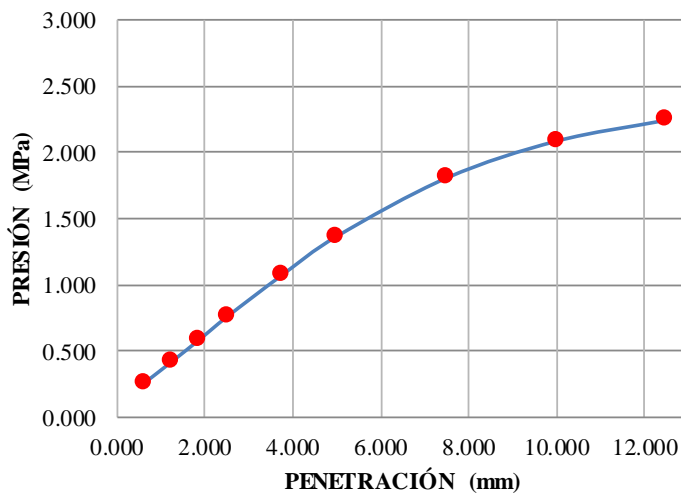
ENSAYO DE PENETRACIÓN (25 golpes)

PENETRACIÓN mm	PRESIÓN Mpa
0.625	0.263
1.250	0.425
1.875	0.591
2.500	0.762
3.750	1.076
5.000	1.369
7.500	1.809
10.000	2.086
12.500	2.244

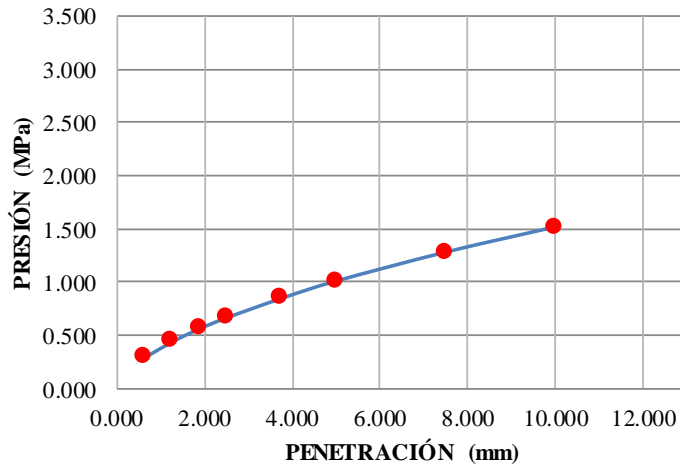
ENSAYO DE PENETRACIÓN (12 golpes)

PENETRACIÓN	PRESIÓN
mm	Mpa
0.625	0.299
1.250	0.445
1.875	0.568
2.500	0.671
3.750	0.852
5.000	1.013
7.500	1.283
10.000	1.518
12.500	0.000

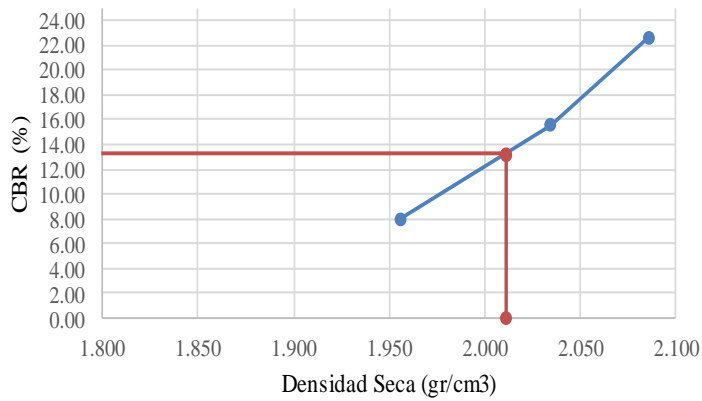
CBR-Densidad seca

Compactación %	90.0
Densidad seca gr/cm <sup>3</sup>	2.011
C.B.R. DISEÑO %	13.23

C.B.R. %	DENSIDAD SECA
corregido	gr / cm <sup>3</sup>
22.60	2.086
15.50	2.034
8.00	1.956
