**Predimensionamiento de muro de contención para ampliación de la vía  
Limón de la ciudad de Machala.**

**PROYECTOS TÉCNICOS**

**Predimensionamiento de muro de contención para ampliación de  
la vía Limón de la ciudad de Machala.**

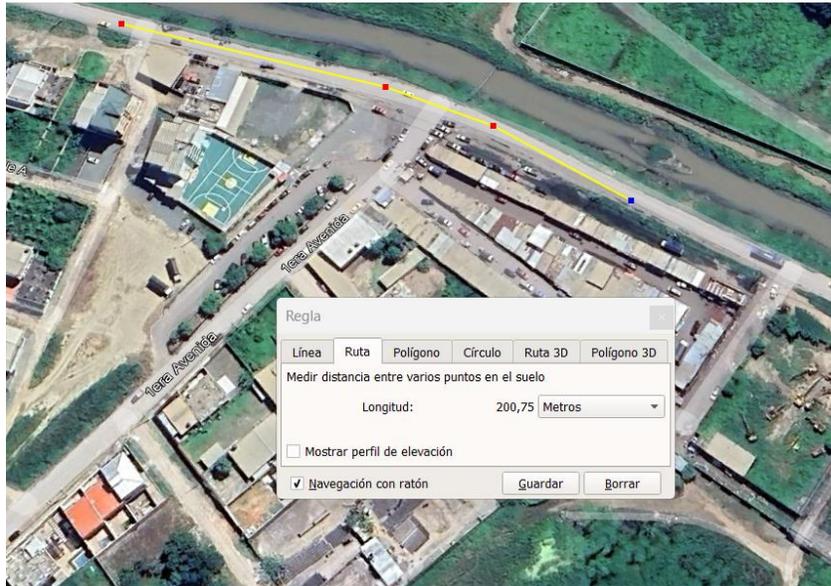
**Figura 6:** Medición del segmento de carretera objeto de análisis.

La representación de la muestra en este estudio se configura como el tramo de la Vía Limón y su intersección 1era Avenida entre los dos principales atractores de tráfico de la vía, el colegio 16 de junio y el Mercado mayorista y minorista de la ciudad de Machala, la cual abarca una distancia aproximada de 200 metros, tal como se evidencia en la figura número 5, la cual ha sido capturada mediante Google Earth.

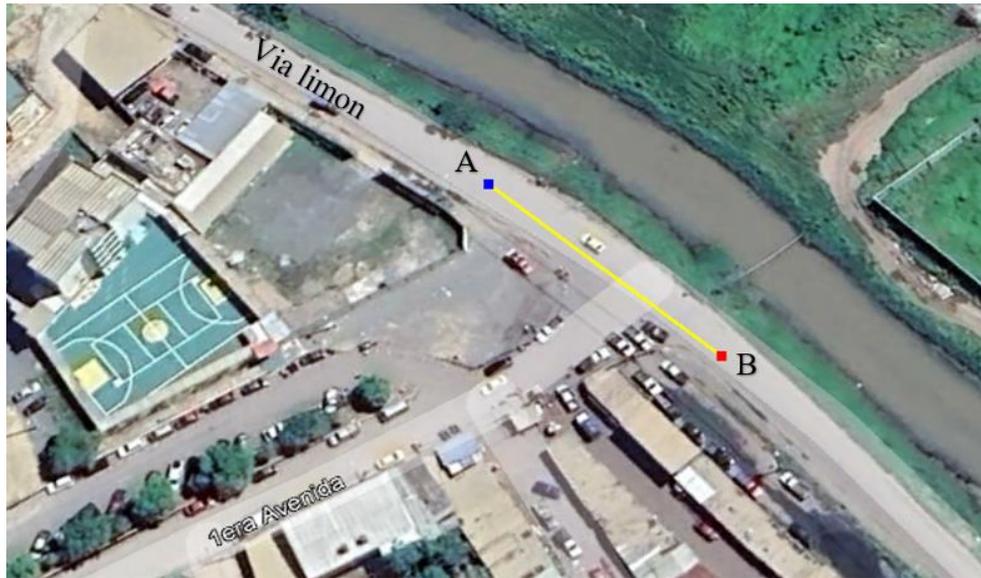
**Figura 8:** tramo de 50 m para el estudio de velocidades de la vía limón.

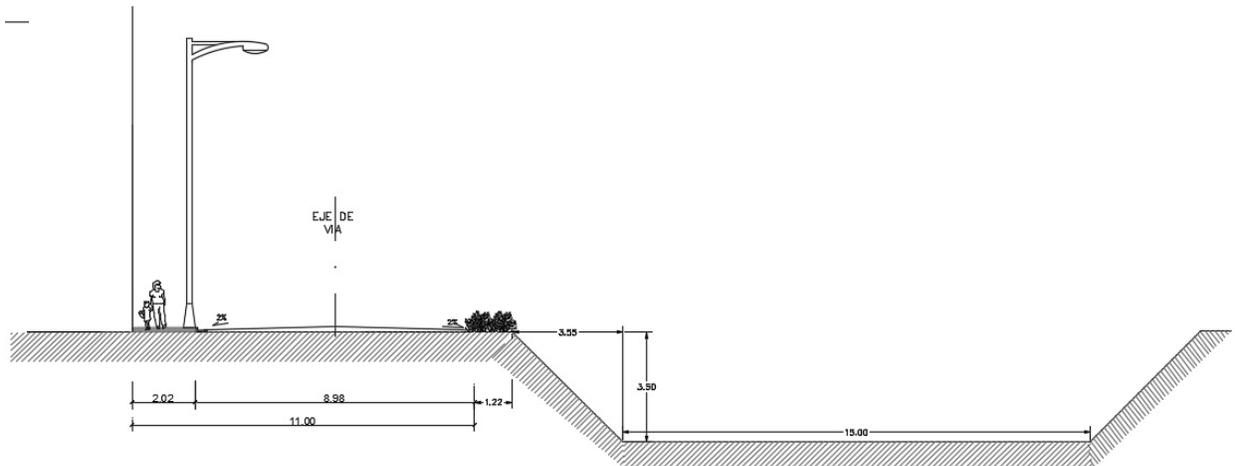
**Figura 9:** estado actual de la vía Limón

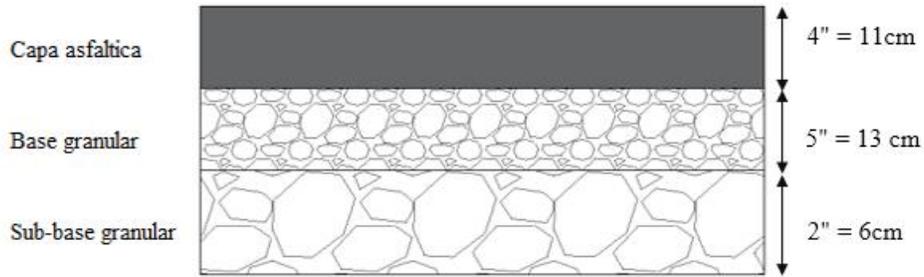
**Figura 10:** diseño de los espesores de las capas de un pavimento

- **Capa asfáltica:** 4" equivalente a 11 cm
- **Base granular:** 5" equivalente a 13 cm
- **Subbase granular:** 2" equivalente a 6 cm

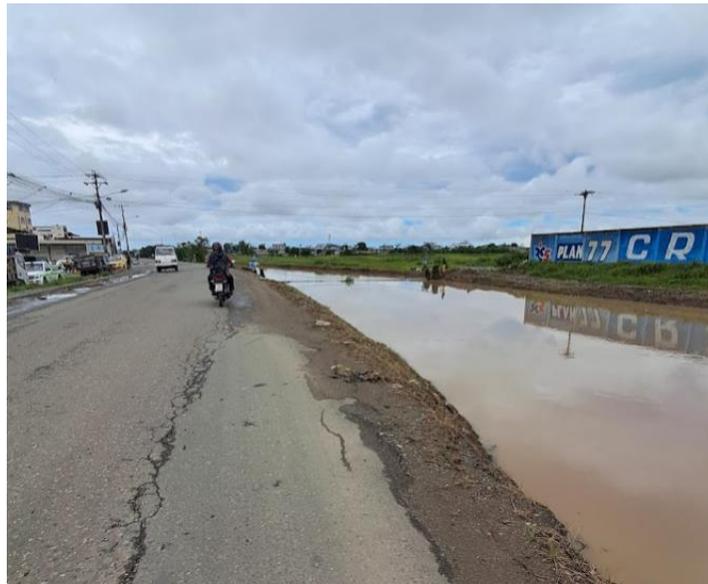
**Figura 11:** estado actual de la vía

El lado derecho de la vía Limón muestra la presencia del canal El Macho, con un ancho promedio de 15 metros a lo largo de toda la vía. Este espacio proporciona la oportunidad ideal para llevar a cabo la ampliación vial necesaria, sin necesidad de afectar áreas residenciales ni desplazar a los moradores.

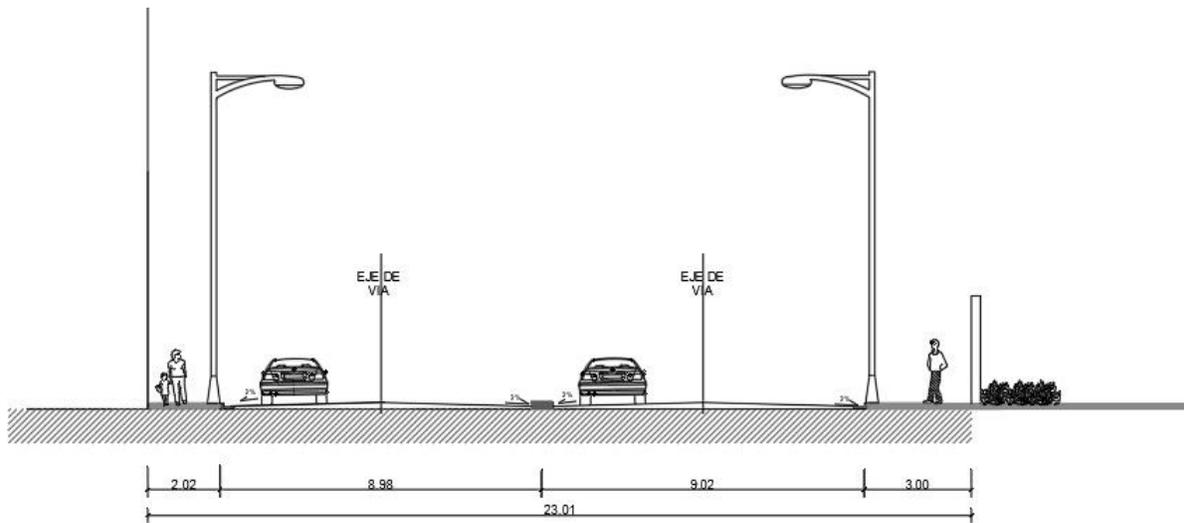
**Figura 12:** Propuesta de diseño para la ampliación de la vía limón

La propuesta de ampliación vial busca el aprovechamiento del ancho del canal sin afectar a los moradores ni la infraestructura residencial que implicará un diseño meticuloso y la colaboración con la comunidad. Utilizar el espacio disponible del canal minimiza la necesidad de desplazamientos y preserva el entorno.

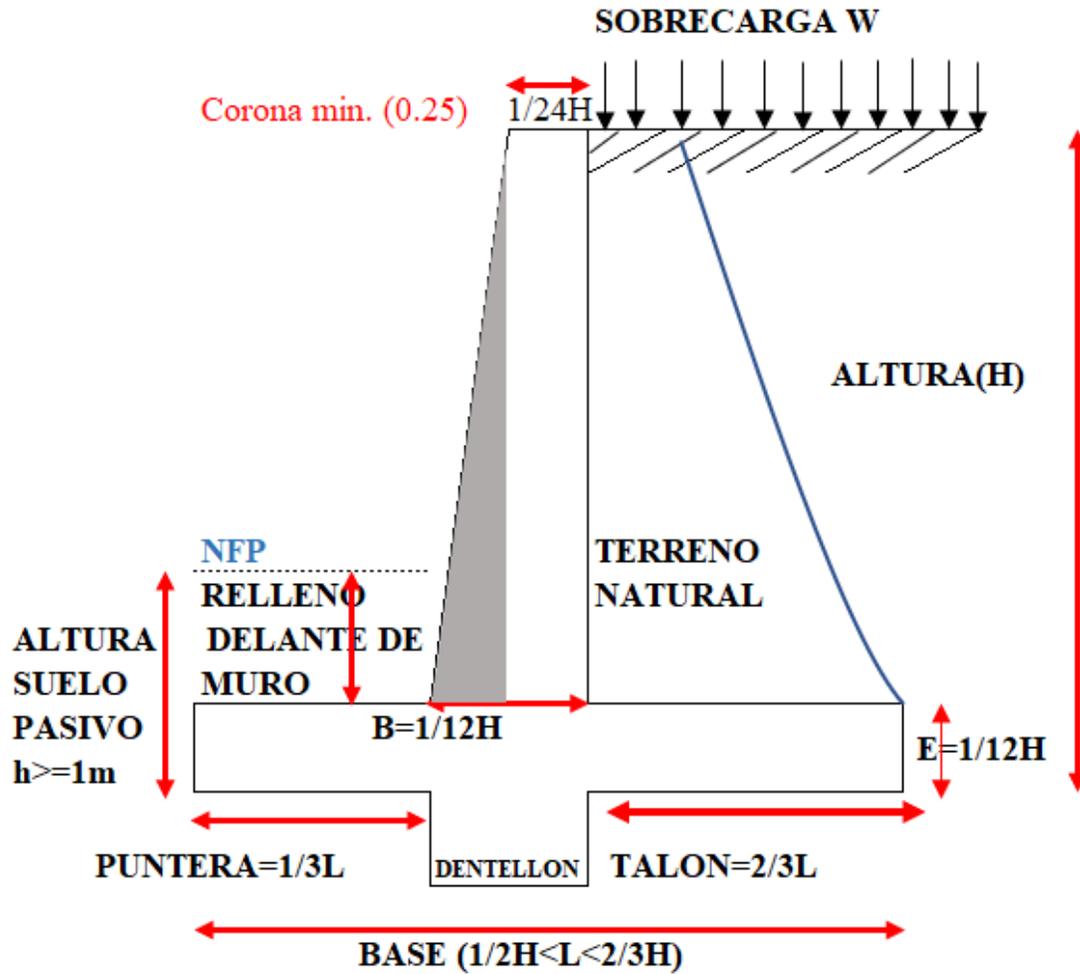
**Figura 13:** método de cálculo Predimensionamiento para muro de contención en voladizo

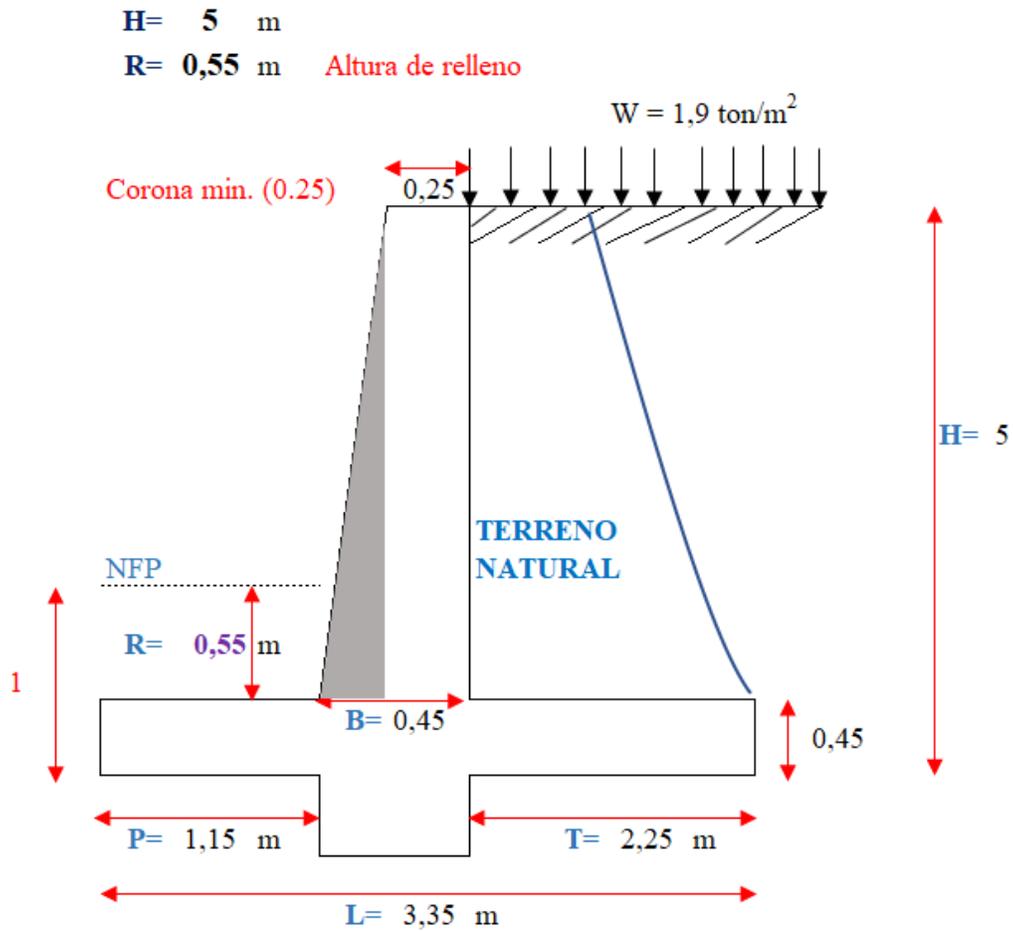
**Figura 14:** Predimensionamiento de la propuesta del muro de contención en voladizo o cantiliver.

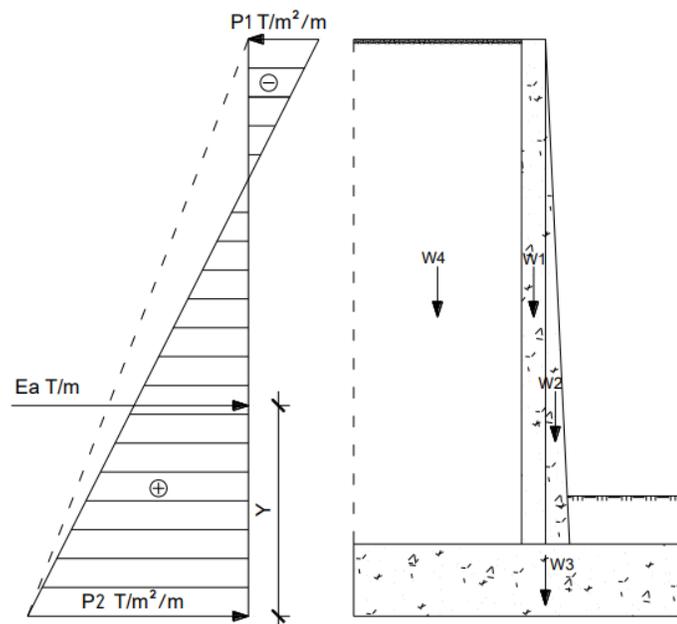
**Figura 15:** Análisis y diseño de muros de contención

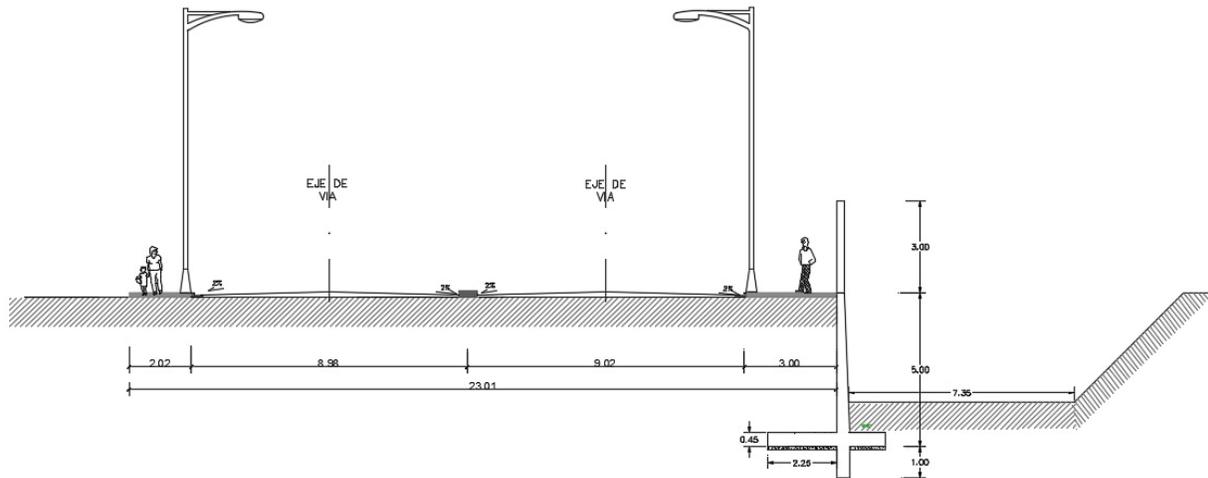
**Figura 16:** propuesta de diseño para muro de contención y ampliación de la vía Limón

La propuesta incluye la expansión de la vía con la adición de dos carriles más, pero no se limita a ello. Se planea también la creación de un corredor peatonal, convirtiendo la zona en un destino turístico atractivo. Este corredor, diseñado como una acera espaciosa de 3 metros de ancho, brindará a los transeúntes la libertad de circular sin obstrucciones. Además, se implementará una valla liviana de 3 metros de altura a lo largo del canal El Macho para preservar la integridad del suelo y garantizar la seguridad de los peatones. Este diseño no solo mejora la infraestructura vial, sino que también promueve la actividad peatonal y realza el atractivo turístico del área.

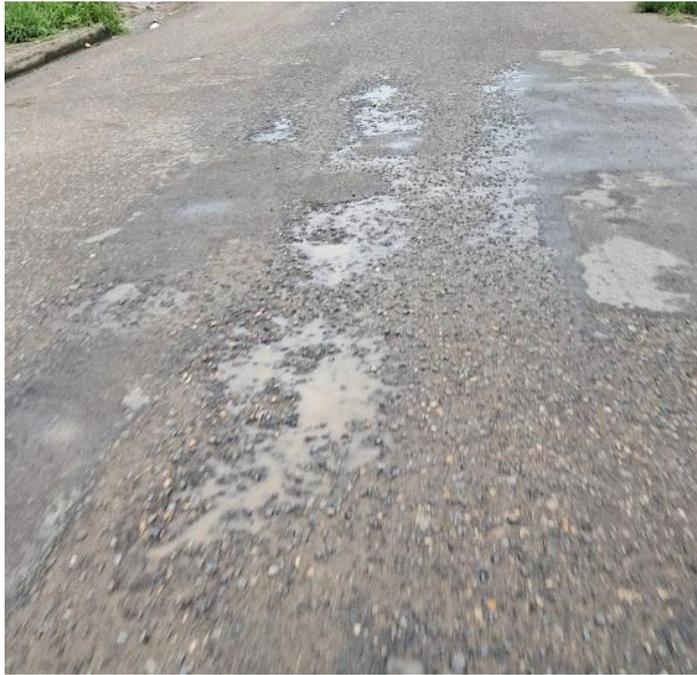
Figura 21: Piel de cocodrilo en la vía limón

- Piel de cocodrilo: Este tipo de falla se identifica por grietas interconectadas que visualmente recuerdan a la piel de un reptil. Su aparición resulta de una combinación de factores, incluyendo tráfico pesado, drenaje insuficiente y soporte de base inadecuado.

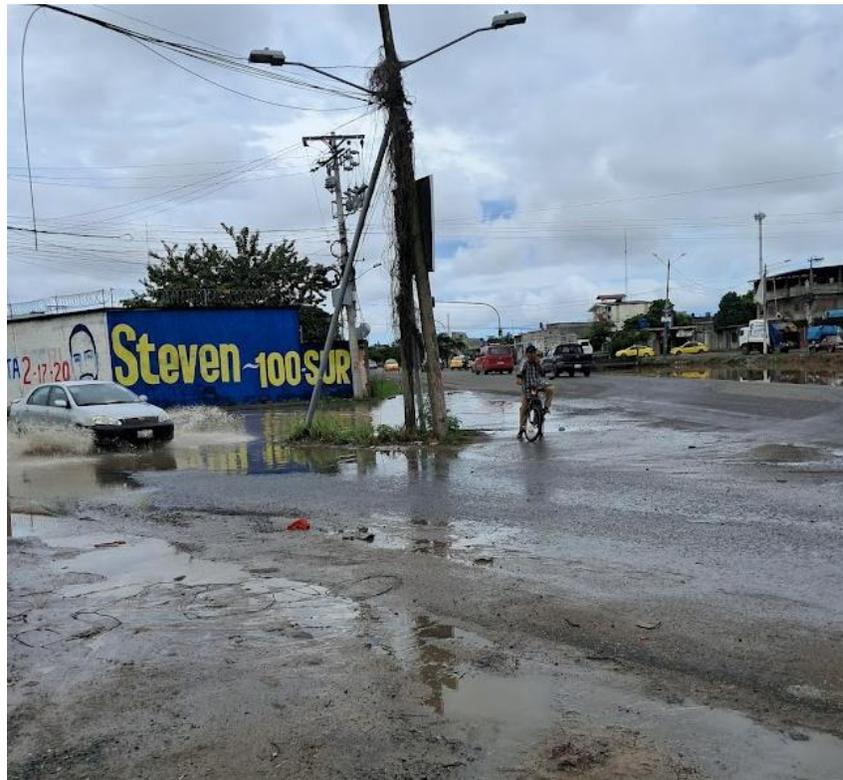
Figura 24: Intersección vial y su estado actual

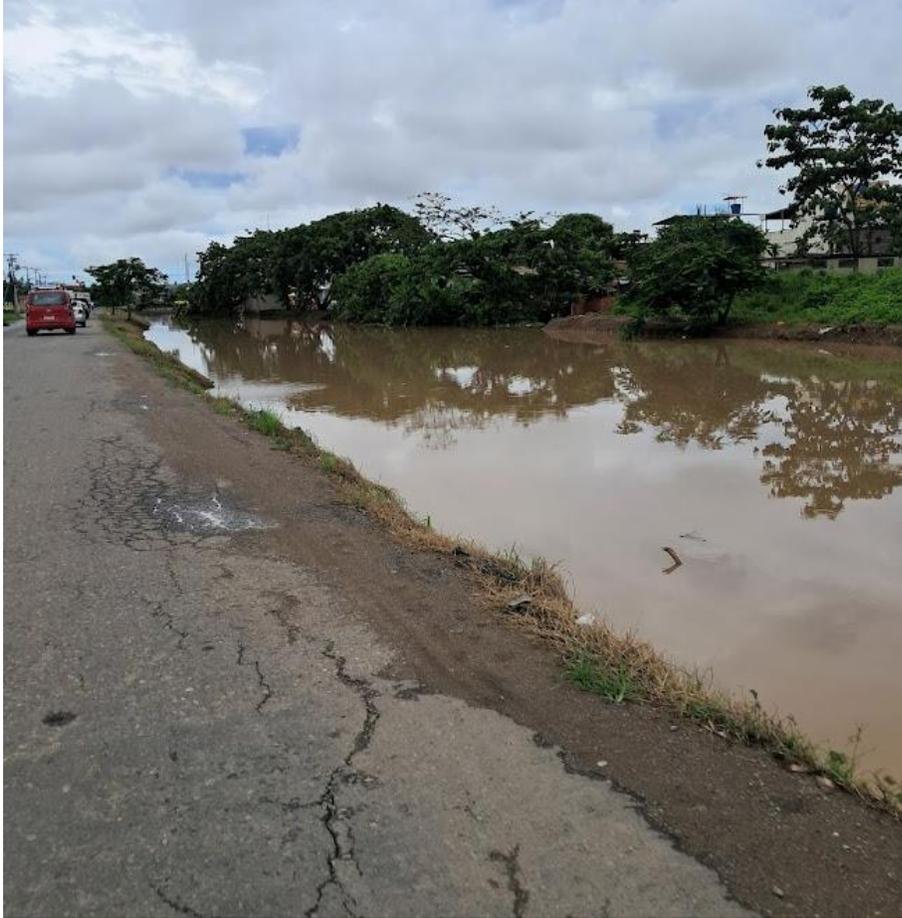
Figura 25: lindero vial y del canal sin contar la seguridad adecuada
