**Evaluación de la intersección de la avenida Joffre Lima y José Coronel  
mediante programas informáticos para determinar la congestión vehicular y  
accidentes de tránsito .**

**YASIG VILLAMAR KLEINER PATRICIO  
INGENIERO CIVIL**

**MACHALA  
2023**

**PROYECTOS TÉCNICOS**

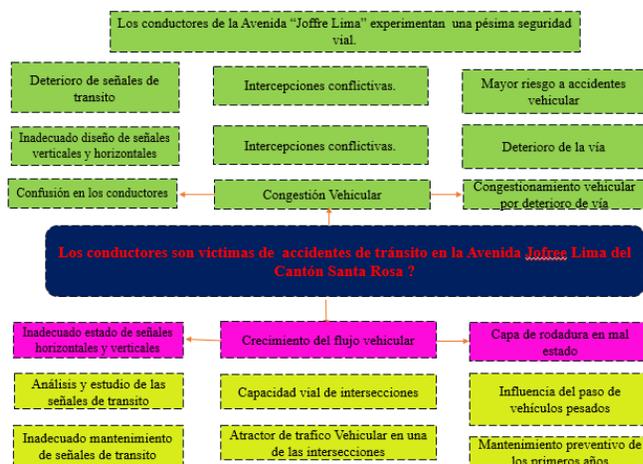
Ilustración 2. Árbol de problemas

En el siguiente árbol de problemas se identificaron algunos de las principales causas y efectos que tiene el problema central del proyecto.

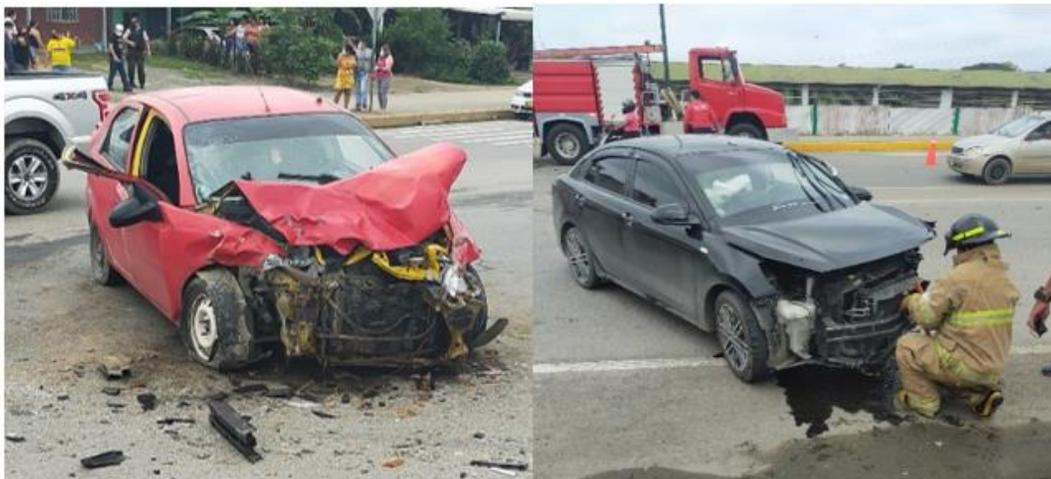
Ilustración 3. Accidente en la Avenida Joffre Lima.

ambientales. Estos eventos pueden variar desde causar lesiones leves y daños materiales hasta, casos extremos, resultar en pérdidas de vidas humanas. (Khanal & Edelmann, 2023), en la siguiente ilustración se puede ver un accidente de tránsito que ocurrió en la avenida Joffre Lima.

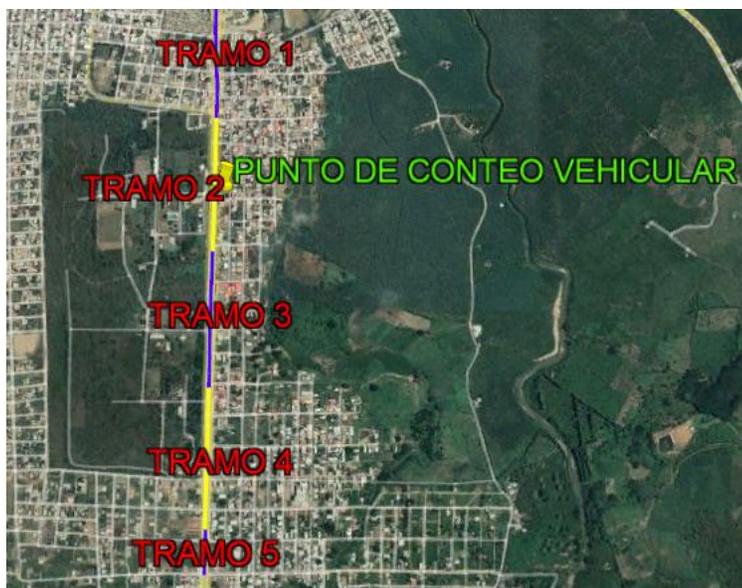
Ilustración 5. Lugar del conteo vehicular.

El conteo para la avenida Joffre Lima se lo realizo durante 7 días desde las 6:00 hasta las 19:00. Con el fin de obtener luego el TPDA de la vía principal. El formato del conteo se puede ver en anexos.

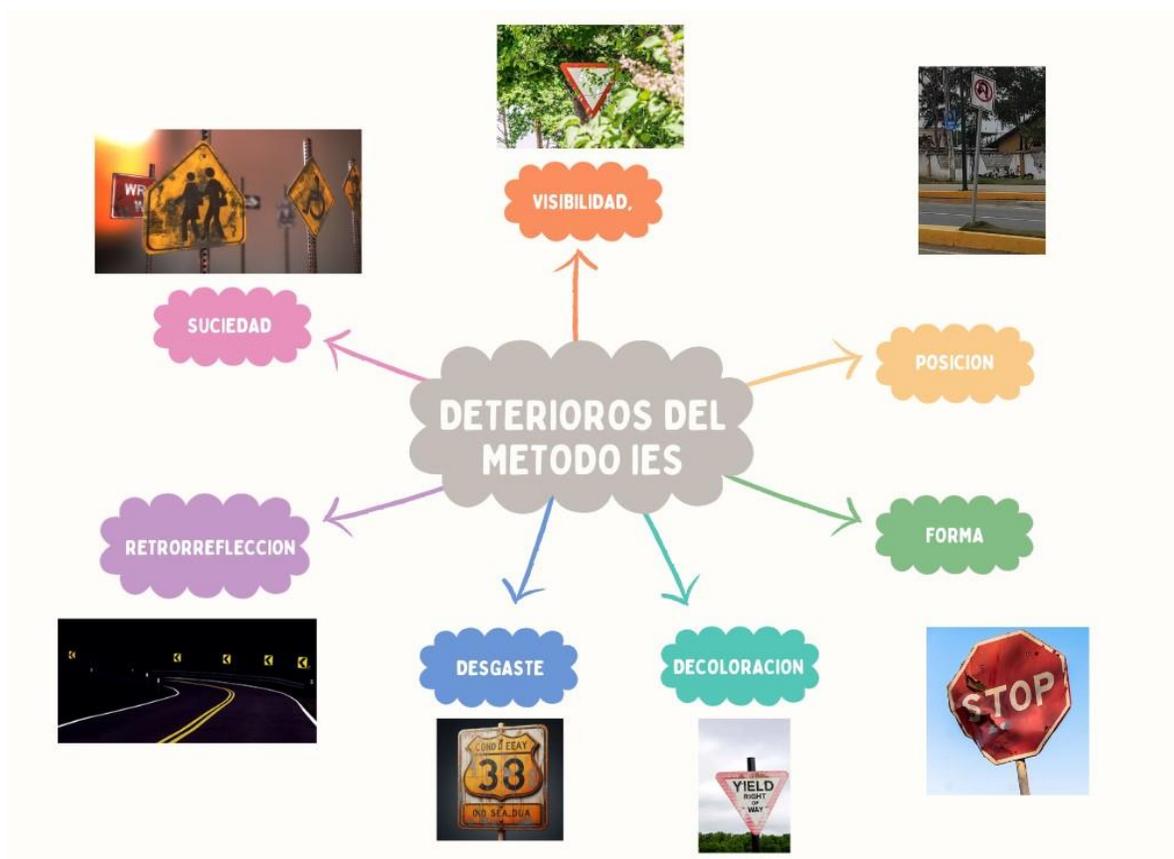
Ilustración 6 Deterioros de señales verticales

Es método, como su nombre mismo lo dice, nos permite determinar el estado en que se encuentran las señaléticas verticales. Este método utiliza parámetros de calificación basándose en 7 deterioros los cuales puede tener las señales verticales, los cuales están la ilustración 7.

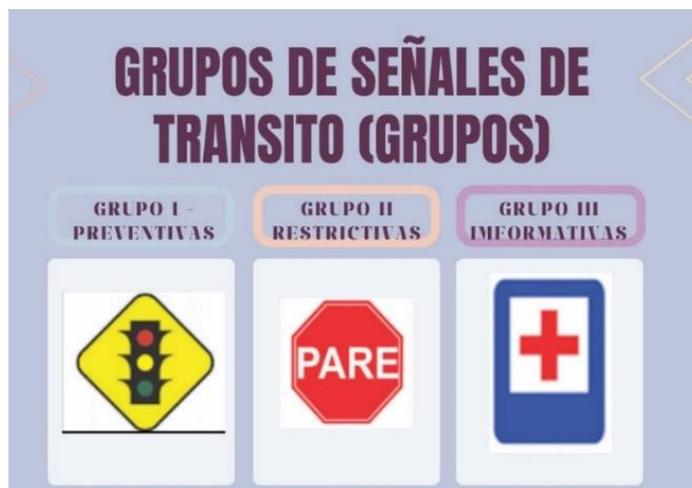
Ilustración 7 Grupos de señales verticales

Este método también requiere identificar qué tipo de señal es, por medio de grupos que se pueden ver en la ilustración 8.

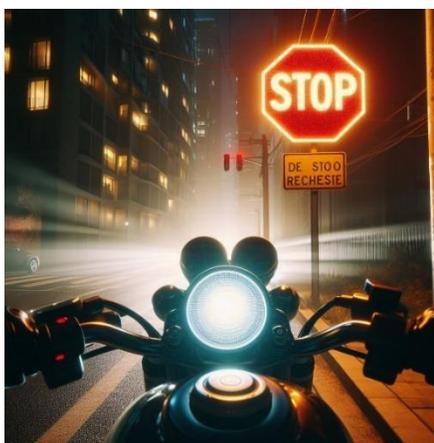
Ilustración 8. Ejemplo de cómo se mide la retrorreflexión de una señal vertical.

Para el parámetro de calificación de la retrorreflexión, se utilizó el faro delantero de una motocicleta ver ilustración 9, pudiendo así medir ese parámetro de manera aproximada a como se lo realizaría con un equipo más sofisticado.

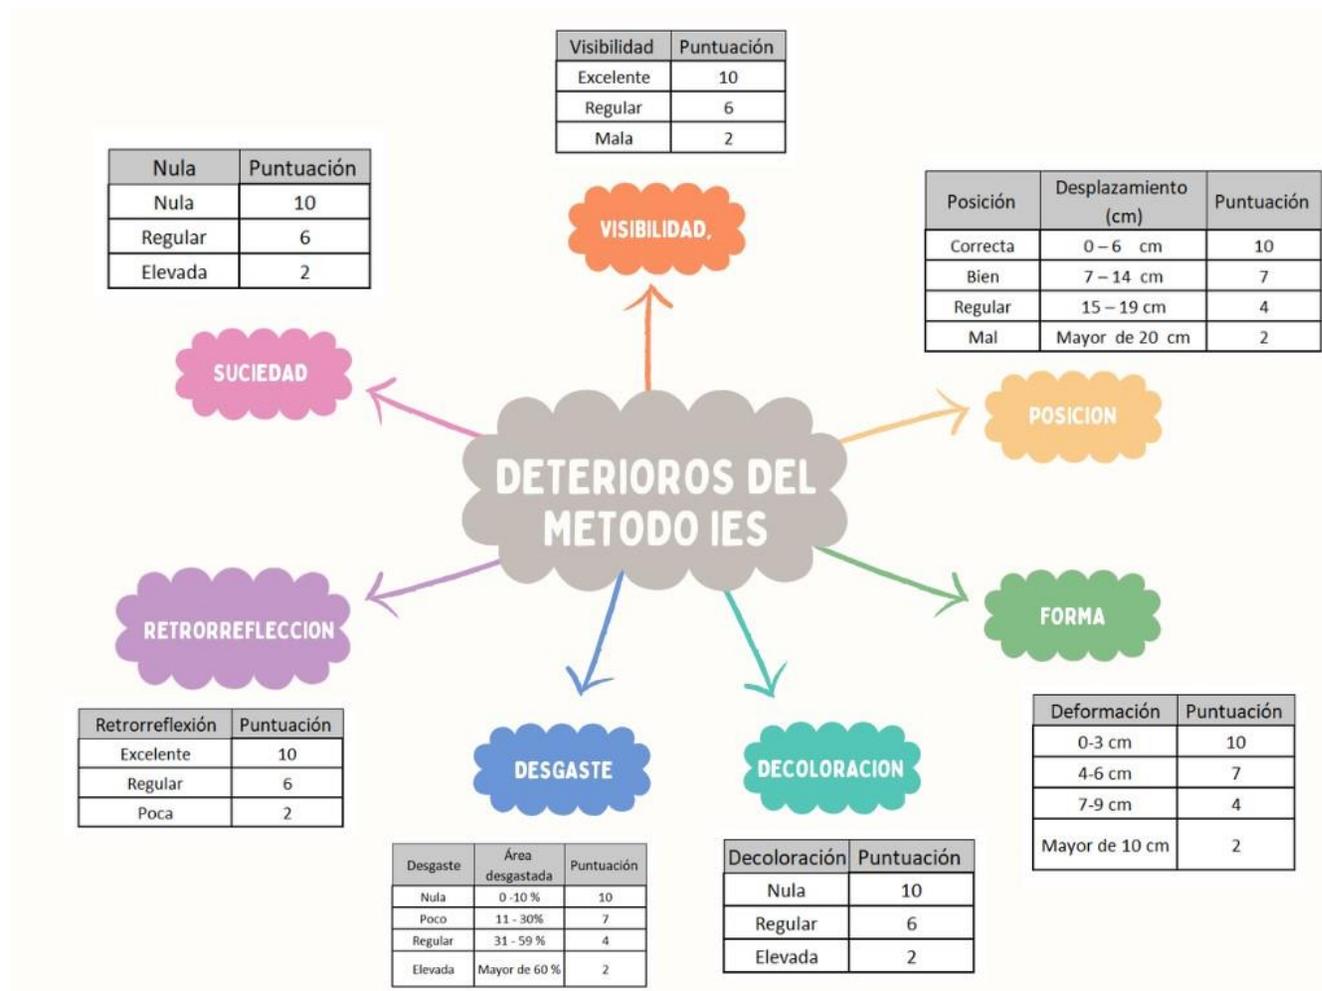
Ilustración 9. Parámetros de calificación Método IES

La puntuación varía desde 2 a 10 puntos, siendo 2 un pésimo estado y 10 un excelente estado. Pero si una señal tiene una puntuación de 2 puntos en algún parámetro de evaluación, esto condiciona que el resultado final del promedio de calificación para esa señalética sea de 2, sin importar la puntuación de los demás parámetros. Se muestra un resumen de la calificación a continuación en una ilustración.

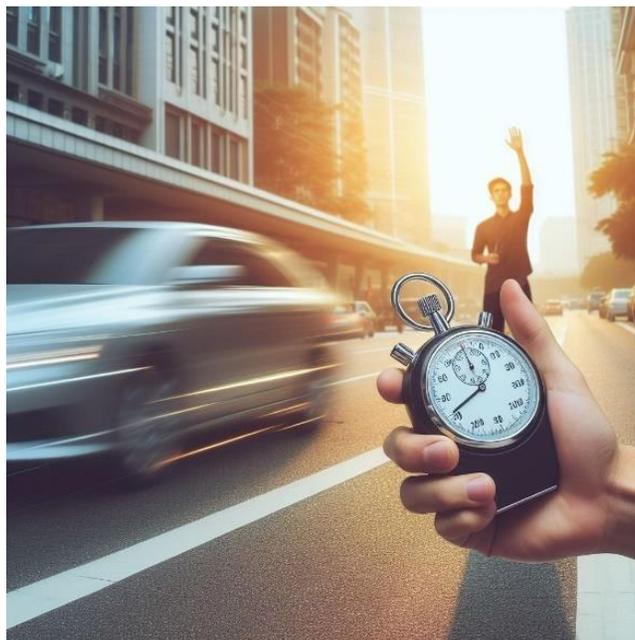
Ilustración 10. Medición de velocidad promedio.

El método de medición directa se realizó entre tres personas: un observador con cronómetro en mano debía estar atento a la señal que realizaba la otra persona, que se encontraba a una distancia conocida o que previamente se había medido, la cual fue de 50 metros. Cuando el vehículo pasaba por el punto 1, es decir, donde estaba la primera persona, esta debía levantar la mano haciendo una señal para que el observador activara el cronómetro y después lo detuviera cuando el vehículo pasaba por su lado, es decir, en la otra marca donde estaba la medida donde finalizaban los 50 metros. La tercera persona anotaba los tiempos en una libreta para luego realizar el cálculo de la velocidad promedio. Para comprender mejor el proceso, observe la siguientes ilustraciones.

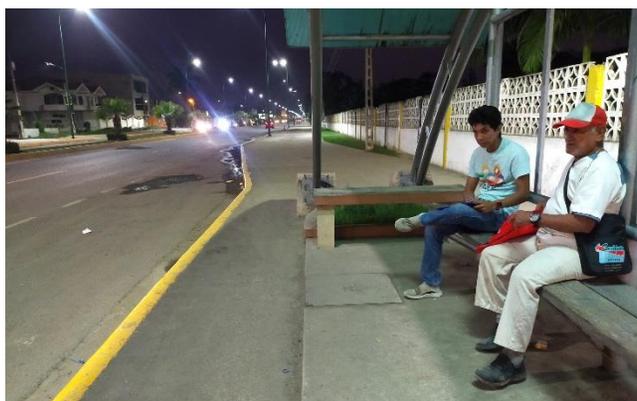
Ilustración 12. Conteo Vehicular

Se elaboró una tabla de los vehículos que suelen pasar por la avenida, la cual se muestra a continuación. Esta tabla se basa en la clasificación del MTOP y esta tabla es la descripción de las clases de vehículos descritas en la tabla anterior. En la siguiente ilustración se puede ver una fotografía donde se realizó el conteo vehicular.

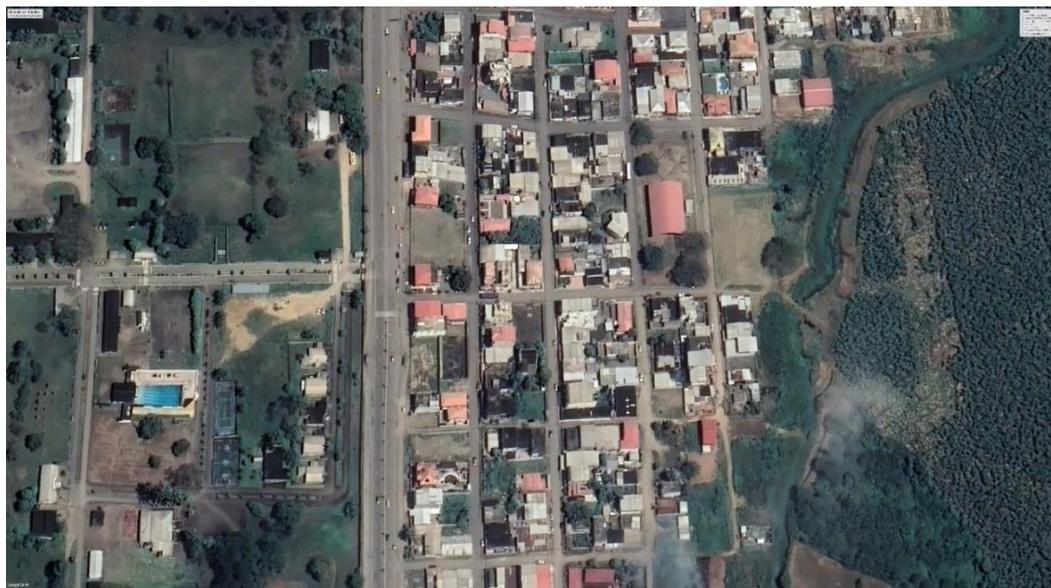
Ilustración 13. Imagen para insertar en el Synchro 8.

- Se capturo una imagen de la intersección a analizar mediante Google Earth Pro, con un punto de coordenadas conocidos para que el software Synchro pueda localizarla. Ver ilustración 13.

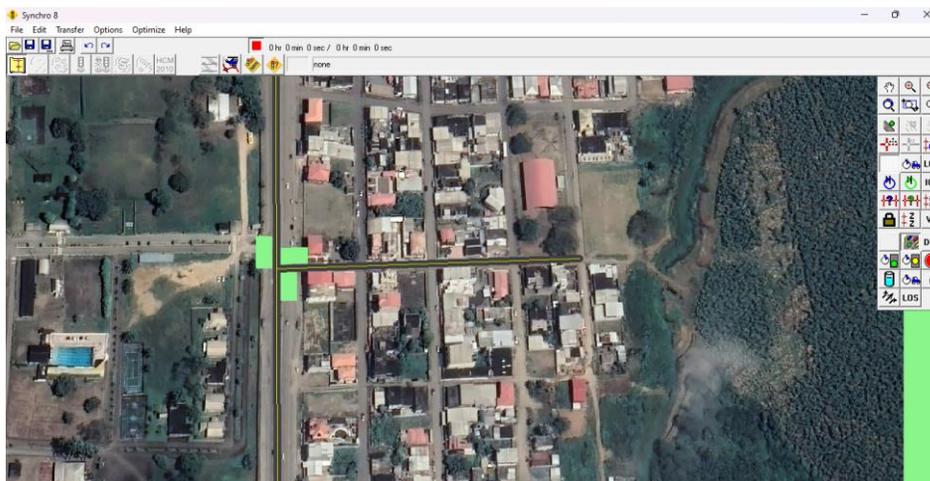
Ilustración 14. Creación de carriles.

Se ingresa la imagen de referencia con referencia de un punto y el ancho en metros de la imagen. Después de haber ingresado la imagen y georreferenciarla se procedió a ingresar los carriles que cuenta la intersección de analices. Como se puede apreciar en la siguiente ilustración. Ver ilustración 14.

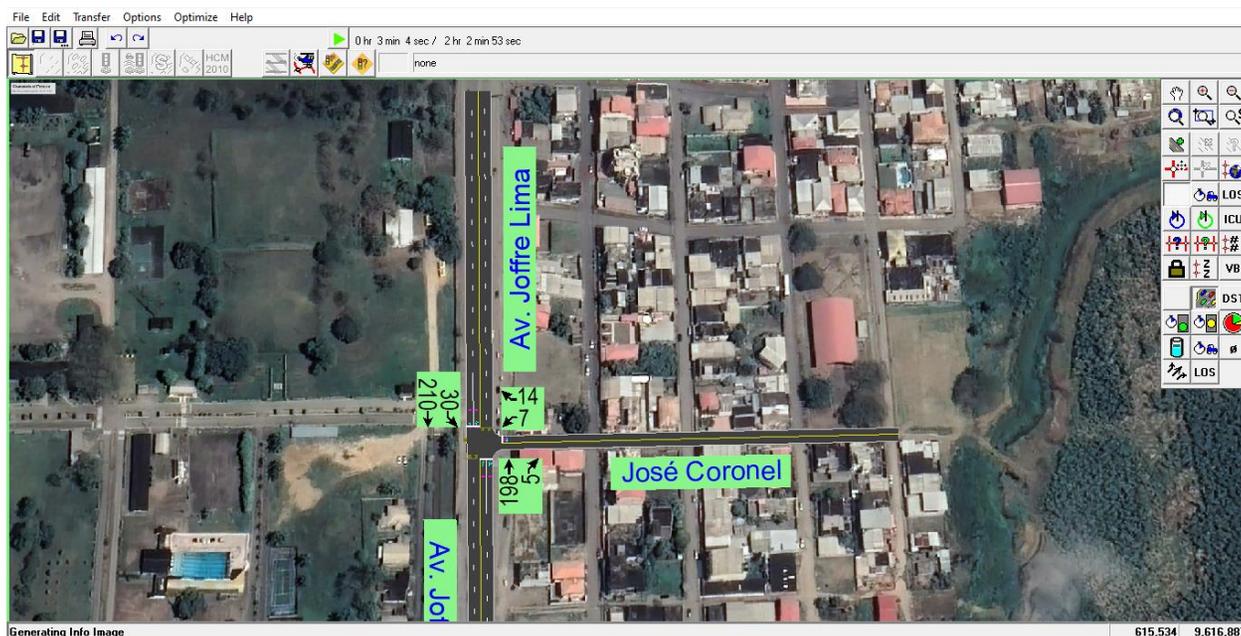
Ilustración 15. Intersección con datos ingresados.

Aquí se evidencia los datos ya ingresados en el software Synchro 8 en la ilustración 13.

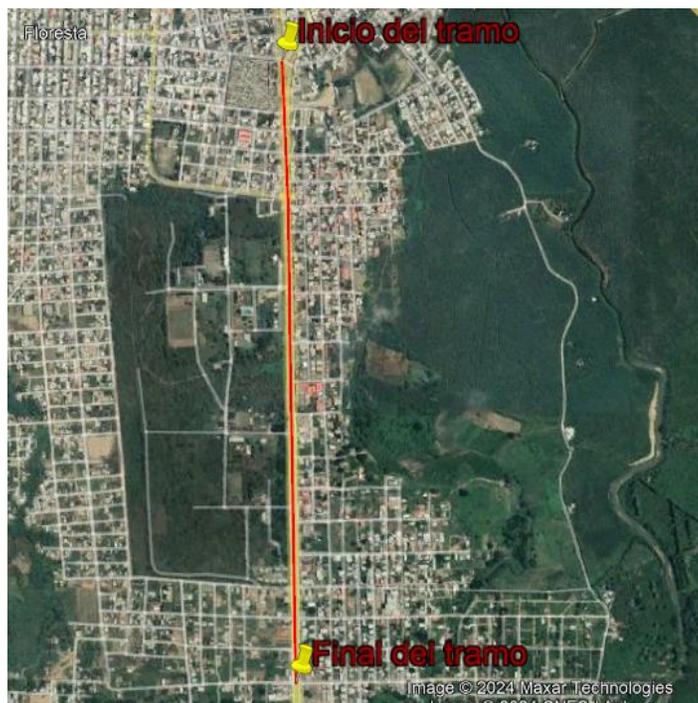
Ilustración 16. Tramo de evaluación de las señales verticales.

Luego de haber realizado la evaluación de la señalética a lo largo de la Avenida Joffre Lima del Cantón Santa Rosa en el tramo de análisis ver en la ilustración 16. Después de llevar a cabo la evaluación de las señales verticales en la avenida Joffre Lima utilizando el método IES, se obtuvo un resultado de 7.74 que corresponde a “BIEN” y 8.99 que corresponde a “EXCELENTE” para el sentido sur a norte y norte a sur, respectivamente. Aunque estos resultados sugieren que la señalética está en un buen estado, se observaron si existen algunas señales verticales que están inclinadas, están sucias y deterioradas, lo que resulto en ellas una calificación baja. Sin embargo, dado que el número de señales en buen estado es significativamente mayor, el promedio general indica que la señalización está en buen estado. Se podría interpretar que, si existe un mantenimiento ala señales, aunque algunas señales puedan estar en mal estado debido a acciones de ciudadanos malintencionados o algún otro evento fuera de lo común. Para ver la evaluación con más detalle ver en anexos.

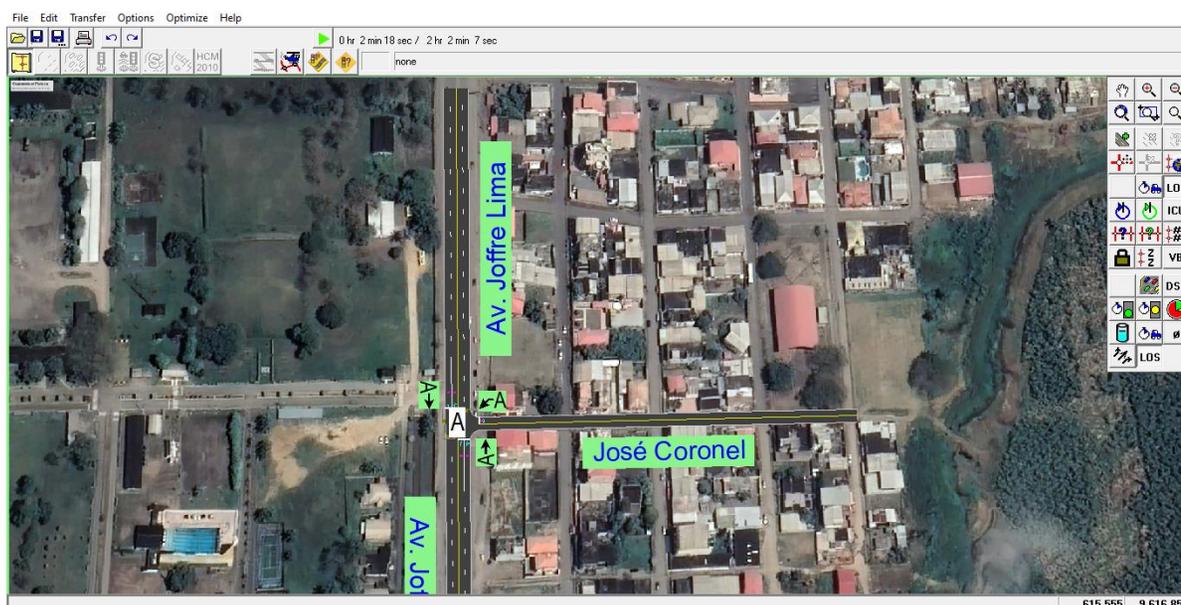
Ilustración 17. Niveles de servicio en intersección.

Después de ingresar los datos de conteo vehicular en el software Synchro 8, se obtuvieron unos resultados del nivel de servicio y la intersección. Los resultados fueron los siguientes:

Como se puede apreciar en la ilustración anterior, el nivel de servicio que resultó es de A en toda la intersección y A en cada ramal de la intersección. Esto quiere decir que el tráfico vehicular no sobrepasa la capacidad de la vía.

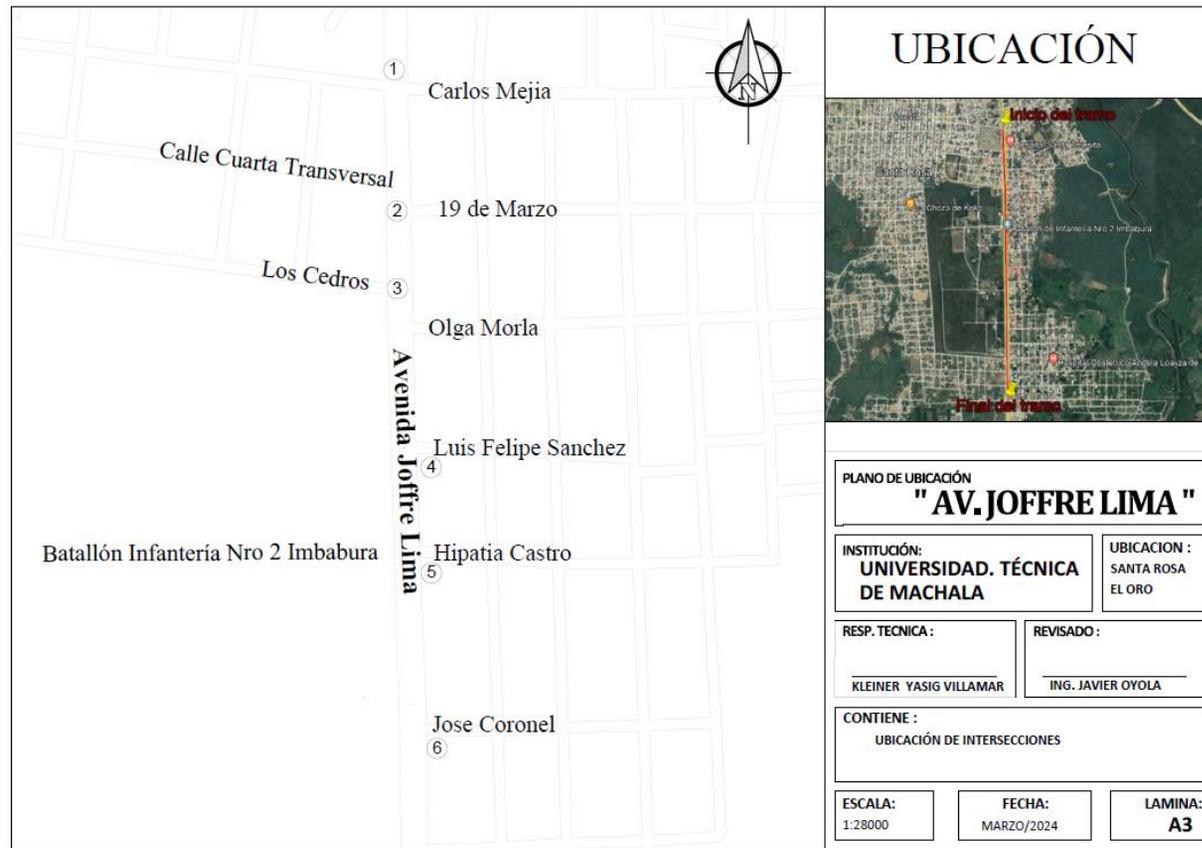
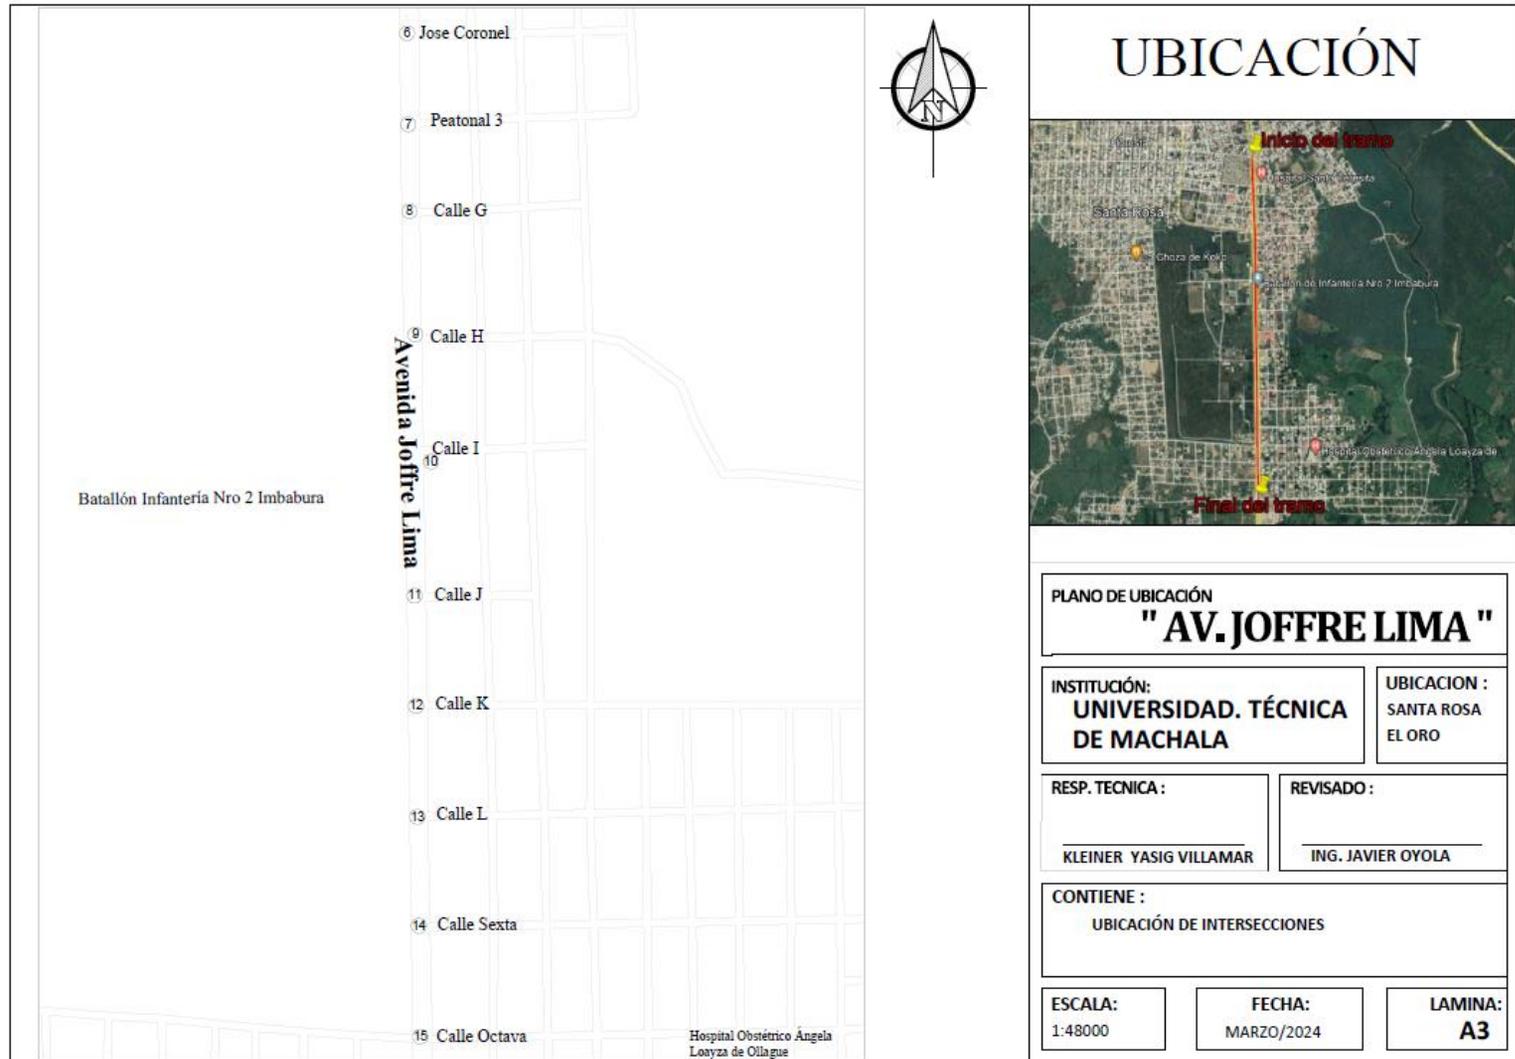
Ilustración 18. Intersecciones en la avenida Joffre Lima

En el tramo de análisis de la avenida Joffre Lima, existen algunas intersecciones; en su mayoría, son intersecciones de tipo ‘T’, similares a la intersección que se está analizando. A continuación, se muestra una ilustración donde se pueden apreciar de mejor manera las intersecciones.

Como se puede apreciar en las ilustraciones anteriores, la avenida Joffre Lima cuenta con varias intersecciones. En el tramo de análisis, hay un total de 15 intersecciones. Por lo tanto, es de mucha importancia realizar un análisis de estas intersecciones para identificar los puntos donde podrían afectar la seguridad vial de la avenida Joffre Lima.

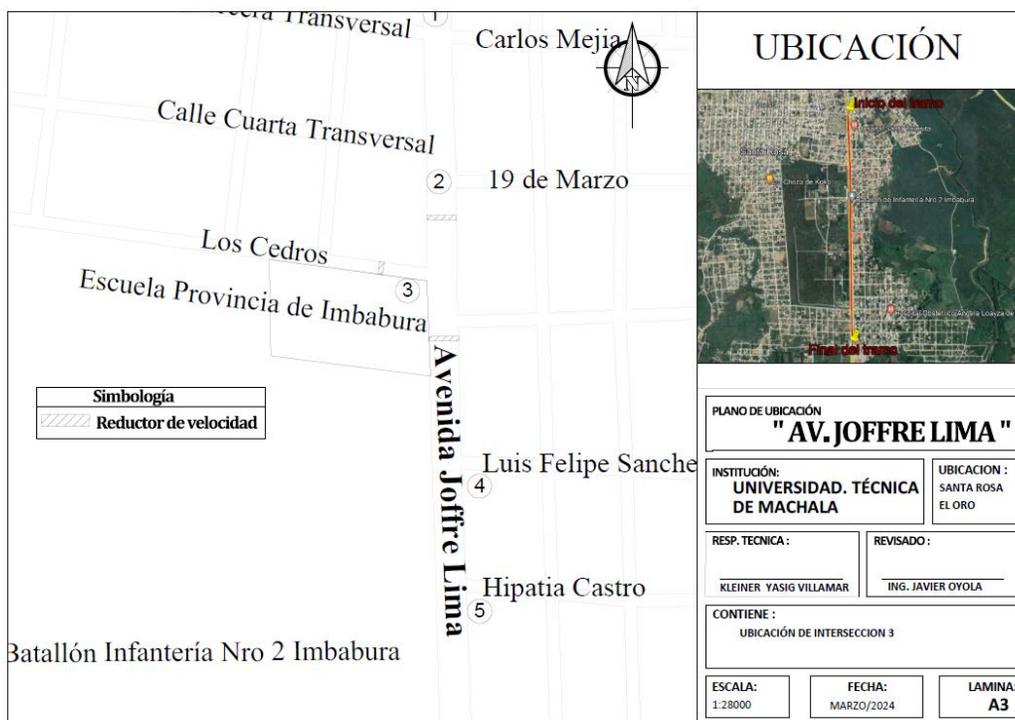
Ilustración 20. Intersección 3.

Este trabajo está analizando las intersecciones con el software Synchro 8 para obtener el tiempo de semaforización. Además, ya se evaluaron estos reductores de la vía principal en el capítulo IV.

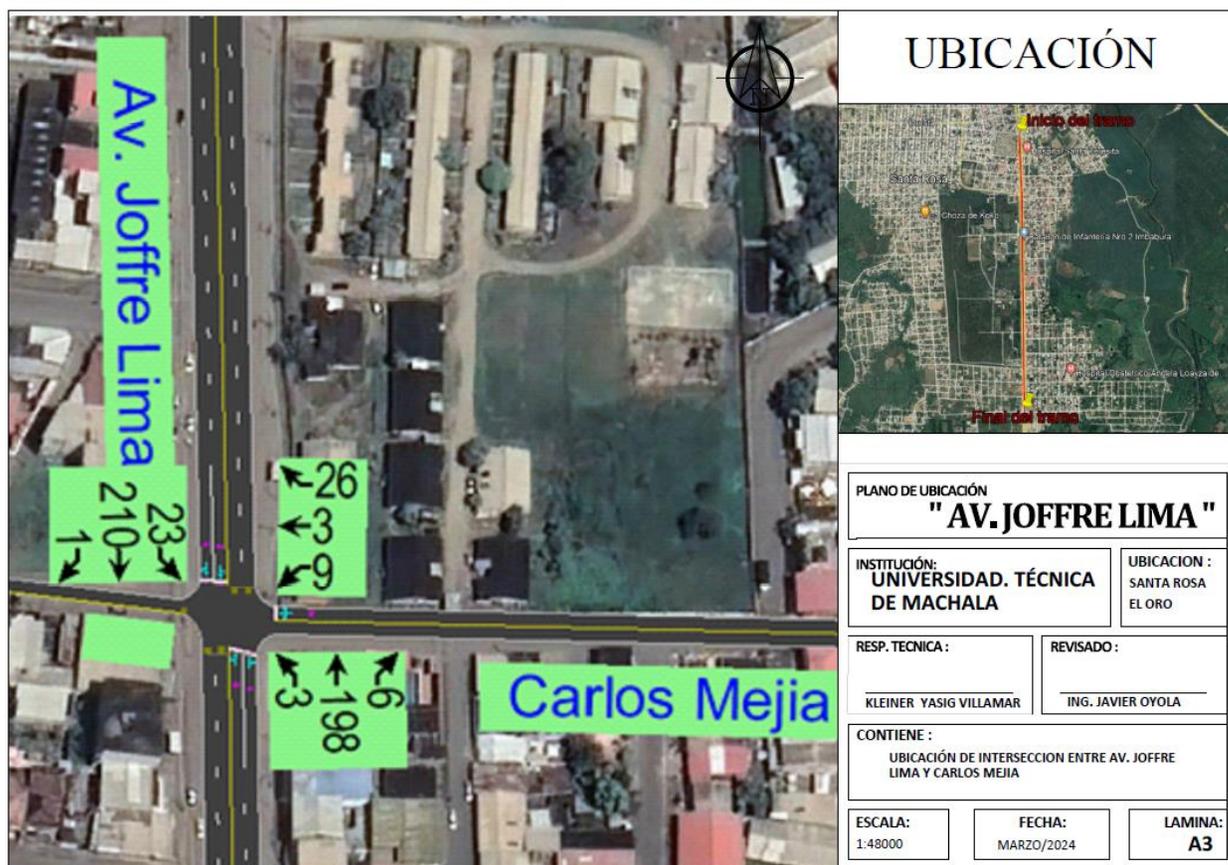
Ilustración 21. Intersección 1.

En la primera intersección, que se encuentra entre la avenida Joffre Lima y la calle Carlos Mejía, se realizó la simulación en Synchro 8 después de haber efectuado el aforo vehicular. En la siguiente ilustración se muestra la intersección con los aforos vehiculares de un periodo de 15 minutos.

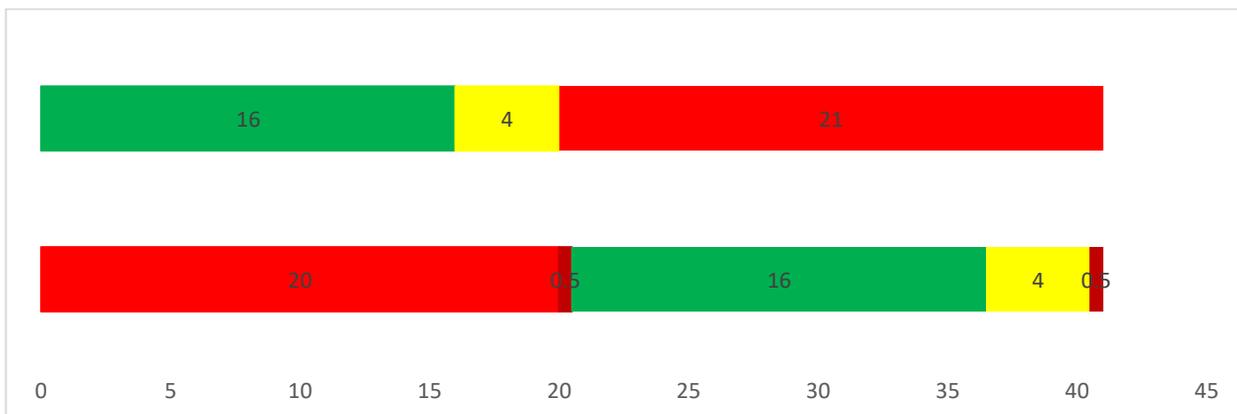
Ilustración 23. Diagramas de tiempo intersección 1.

Después de la simulación con el software, se obtienen los siguientes resultados que se pueden ver en la ilustración 22. En ella, se muestra un tiempo de verde de 16 segundos para los vehículos que circulan en la avenida principal, así como también 16 segundos para los vehículos de la avenida

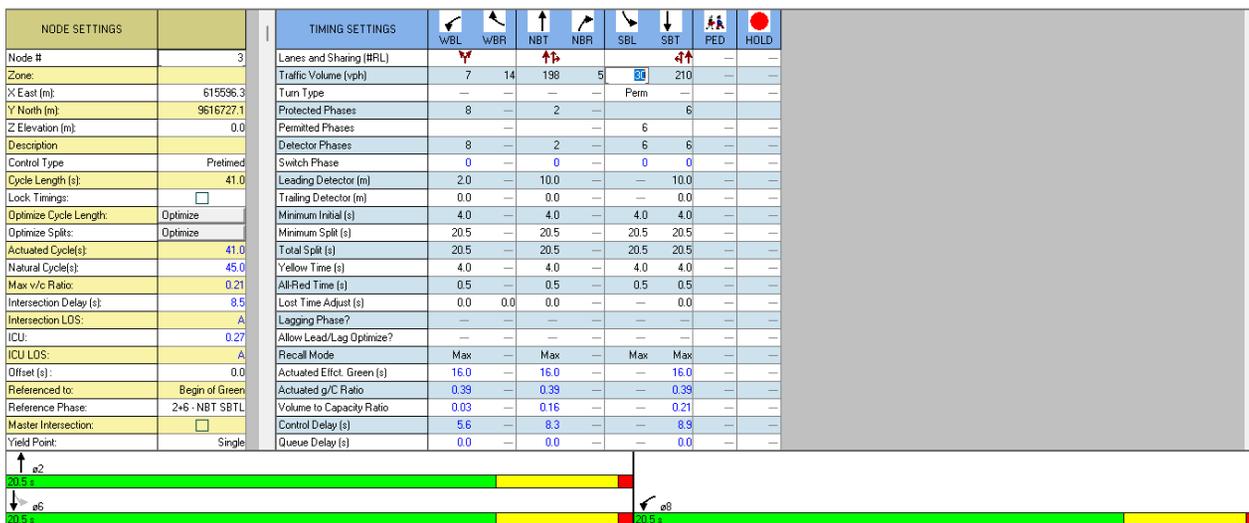
Ilustración 24. Resultados obtenidos del Synchro 8

Utilizando el software Synchro 8, para la intersección número 6, se obtuvieron los siguientes resultados tanto en el nivel de servicio como en los tiempos de verde, amarillo, todo rojo, rojo y el ciclo total. La Ilustración 25 muestra los datos proporcionados por este software. Más adelante, se especifican con mayor detalle los resultados obtenidos

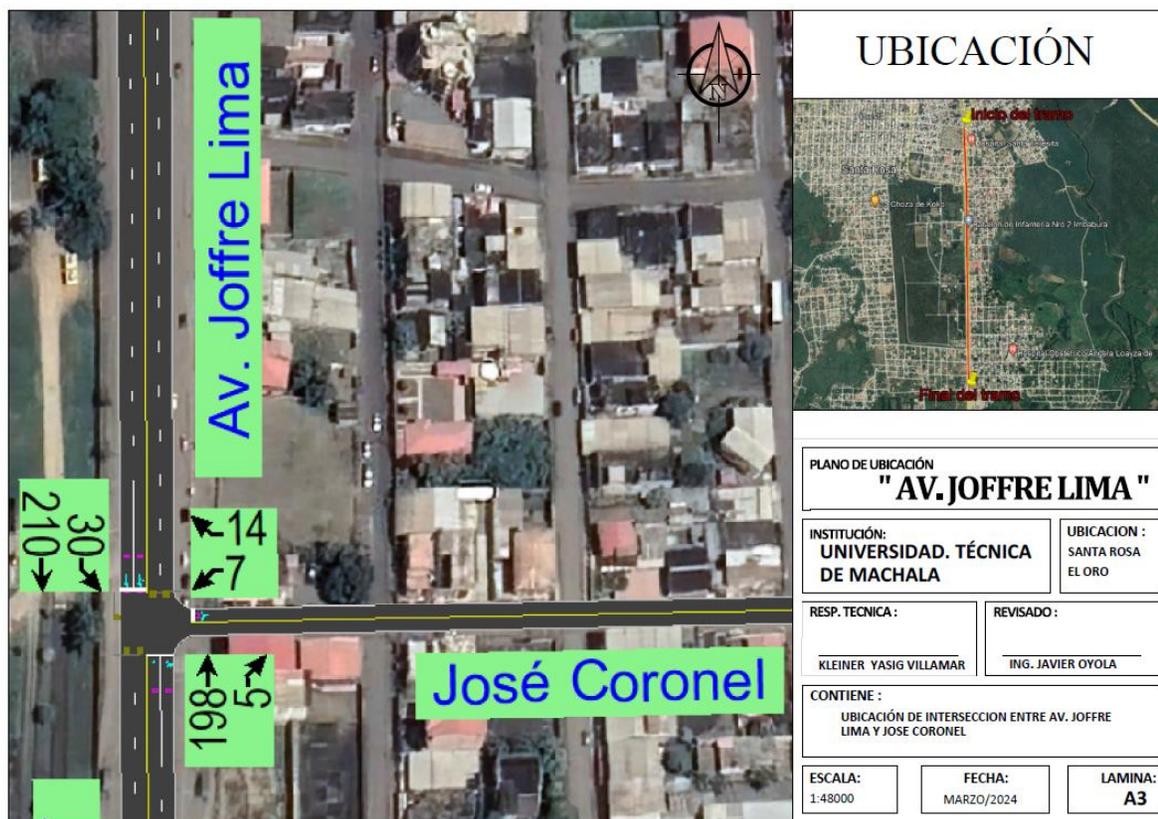
Ilustración 25. Ubicación de la intersección 6.

En esta intersección, que se encuentra entre la avenida Joffre Lima y la calle José Coronel, se realizó la simulación en Synchro 8 después de haber efectuado el aforo vehicular. En la siguiente ilustración se muestra la intersección con los aforos vehiculares de un periodo de 15 minutos.

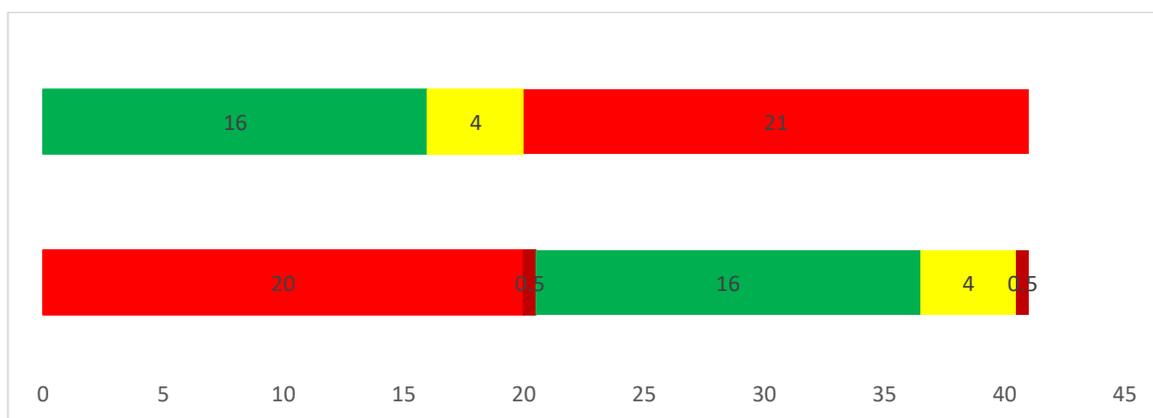
Ilustración 26. Diagrama de tiempos.

En este caso, el semáforo tiene un tiempo de 16 segundos en verde, 4 segundos en amarillo y 0.5 segundos en todo rojo, lo que suma un total de 41 segundos. A continuación, se presenta una tabla con los tiempos de semáforo por fase.

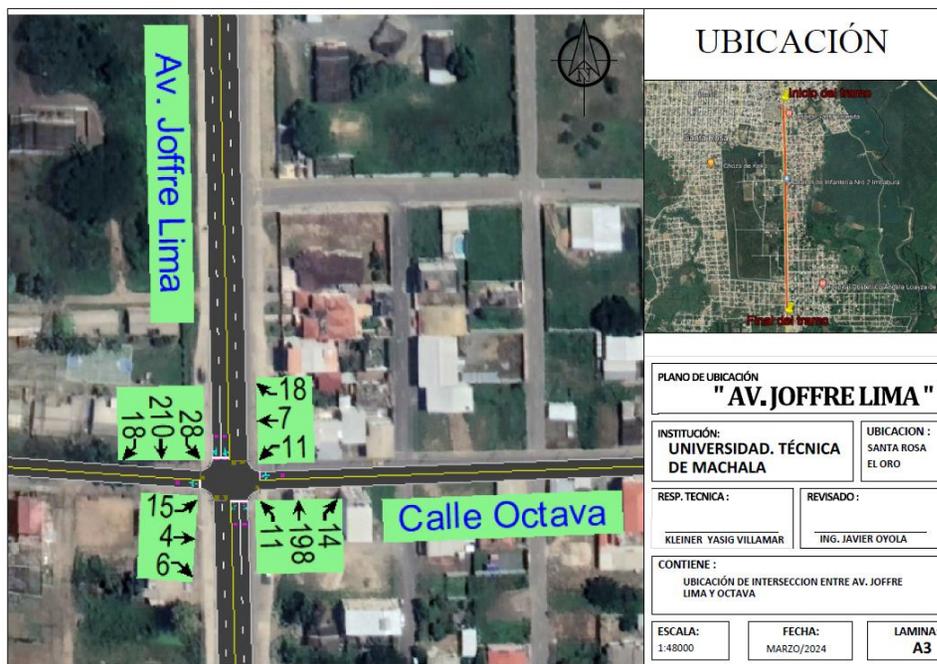
Ilustración 28. Ubicación de la intersección 15.

En esta intersección, que se encuentra entre la avenida Joffre Lima y la calle Octava, se realizó la simulación en Synchro 8 después de haber efectuado el aforo vehicular. En la siguiente ilustración se muestra la intersección con los aforos vehiculares de un periodo de 15 minutos.

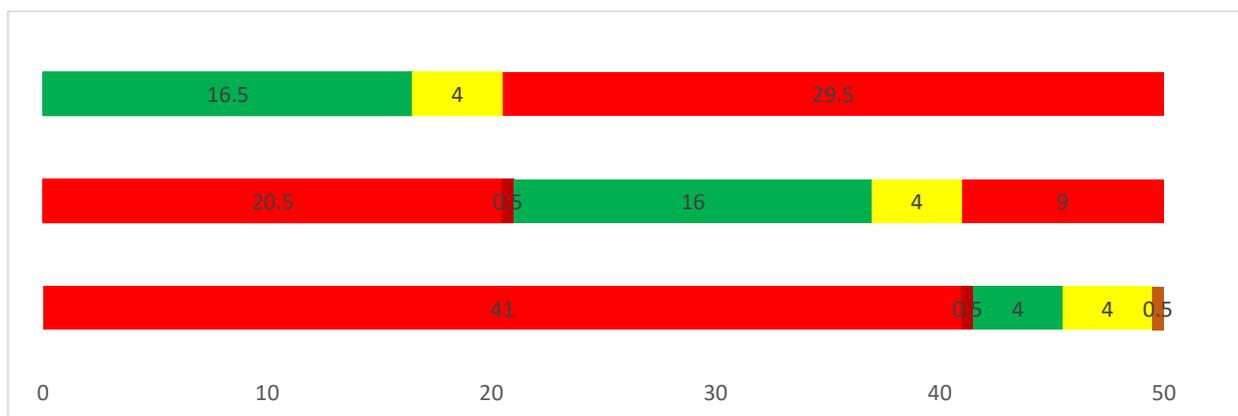
Ilustración 29. Tiempos de semaforización intersección 15.

A continuación, se presenta una tabla resumen de los tiempos de semaforización en la intersección 15 la cual es entre la avenida Joffre Lima y la calle Carlos Mejia ver tabla 39 y la ilustración 40.

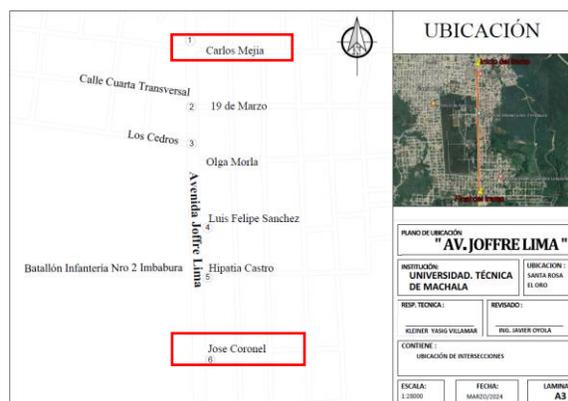
Ilustración 30. Ubicación de intersecciones analizadas.

Para facilitar la comprensión, ver las siguientes ilustraciones donde se identifica la ubicación de cada intersección. En ellas, están encerradas con un rectángulo las intersecciones donde se proponen los tiempos de semaforización.

Como se pudo ver, las intersecciones en las que se debe colocar un semáforo son las intersecciones 1 y 6. Según los volúmenes y la simulación con la ayuda del software Synchro 8, se obtiene un tiempo de semaforización. Además, se evaluó el tiempo de la intersección 15, la cual ya cuenta con un semáforo. Mediante el análisis, se obtuvieron tiempos similares, lo que permite afirmar que esta intersección está funcionando de manera adecuada y proporciona un correcto servicio de movilización

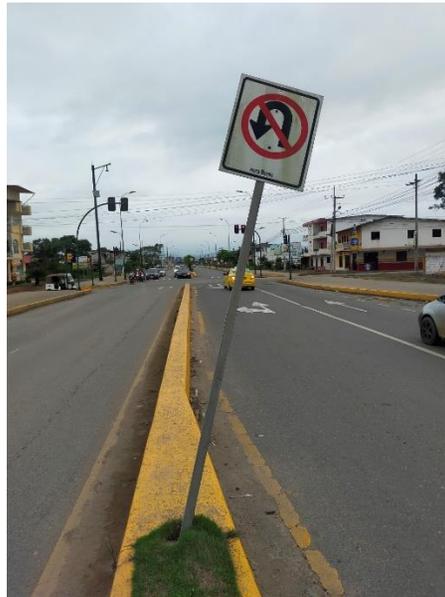
Señalética de no retorno inclinada.

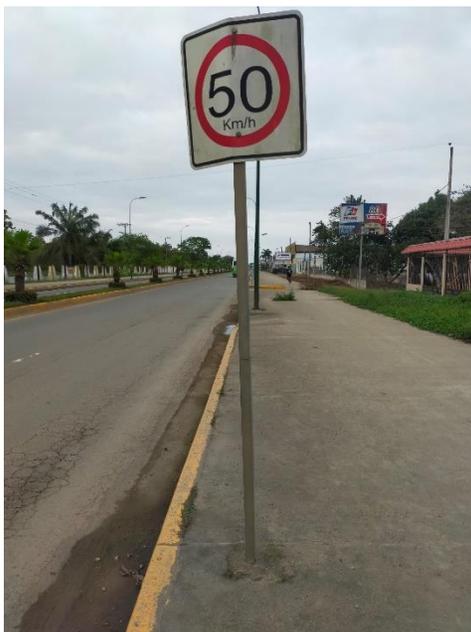
Señalética de velocidad permitida en mal estado.
