UNIVERSIDAD TÉCNICA DE MACHALA
CENTRO DE POSGRADOS
MAESTRÍA EN INGENIERÍA CIVIL

METODOLOGÍA PARA LA CONSERVACIÓN DE VÍAS PRINCIPALES DE PRIMER ORDEN CON PAVIMENTO RÍGIDO MEDIANTE CRITERIOS DE ÍNDICE DE CONDICIÓN DEL PAVIMENTO Y ANÁLISIS DE VARIABLE TÉRMICO, EN CIUDADES DE HASTA 300.000 HABITANTES.

TRABAJO DE TITULACIÓN PREVIO LA OBTENCIÓN DEL TÍTULO DE MAGISTER EN INGENIERIA CIVIL, MENCIÓN VIALIDAD

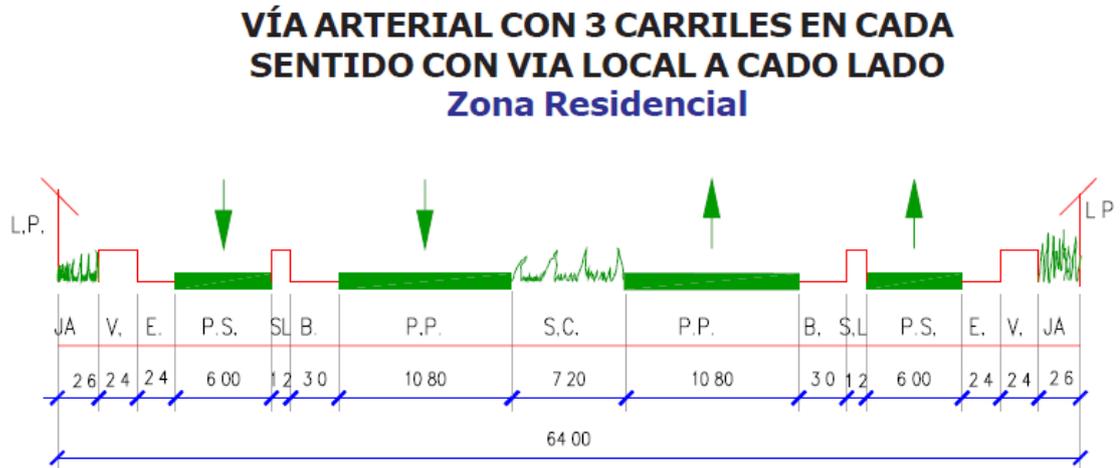
Sección típica de una vía principal en América Latina.

Nota. Sección típica de una Arteria principal con 3 carriles en cada sentido con vía local a cada lado, obtenido del Manual de Diseño Geométrico de vías Urbanas-2005.

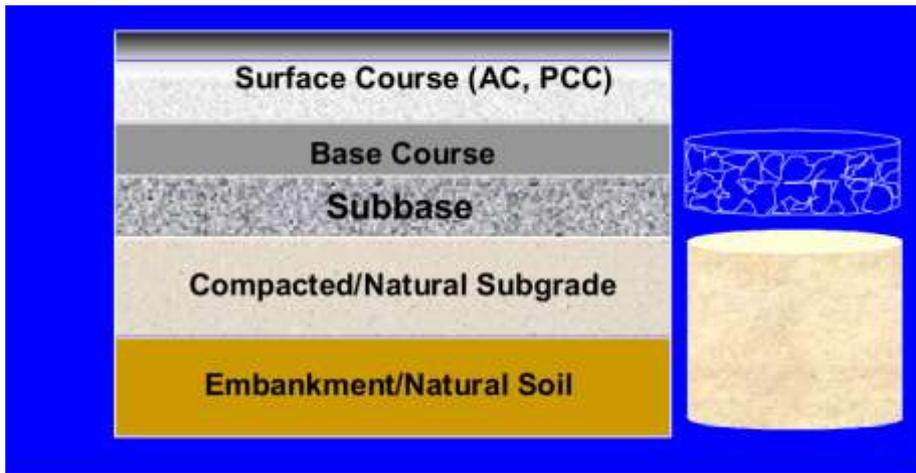
Componentes básicos de un sistema típico de pavimentos

Nota. Sección típica de un pavimento extraído del Manual de Aspectos Geotécnicos del Pavimento de la Federal Highway Administrations (2006).

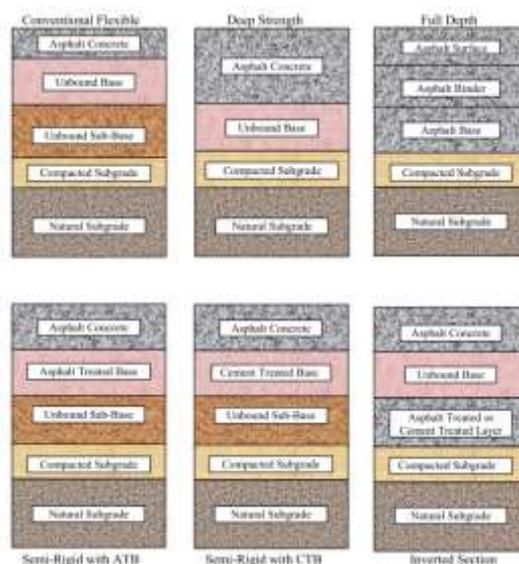
Secciones tipo de la estructura de un pavimento flexible

Nota. Sección típica de la estructura de un pavimento flexible del Manual de Aspectos Geotécnicos del Pavimento de la Federal Highway Administrations (2006).

Los pavimentos flexibles en general consisten en una capa o capa de superficie ligada con asfalto encima de capas granulares de base y sub base no ligadas sobre el suelo de la sub rasante, en algunos casos las capas de sub base y base pueden estabilizarse utilizando aditivos cementoso o bituminosos, también pueden proporcionarse capas de drenaje para eliminar rápidamente el agua de la estructura (FHWA, 2006).

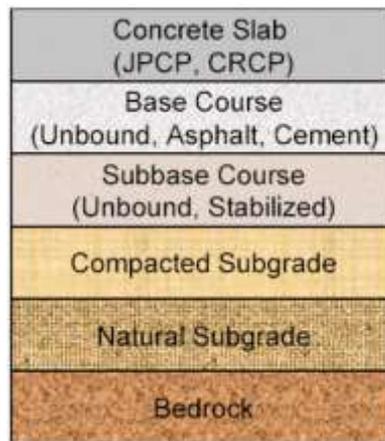
Secciones tipo de la estructura de un pavimento rígido

Nota. Sección típica de la estructura de un pavimento rígido del Manual de Aspectos Geotécnicos del Pavimento de la Federal Highway Administrations (2006).

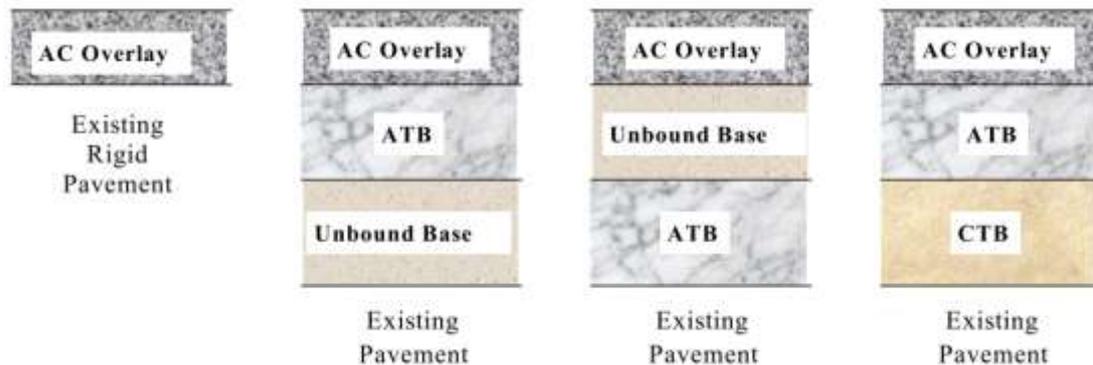
Secciones tipo de la estructura de un pavimento compuesto

Nota. Sección típica de la estructura de un pavimento compuesto del Manual de Aspectos Geotécnicos del Pavimento de la Federal Highway Administrations (2006).

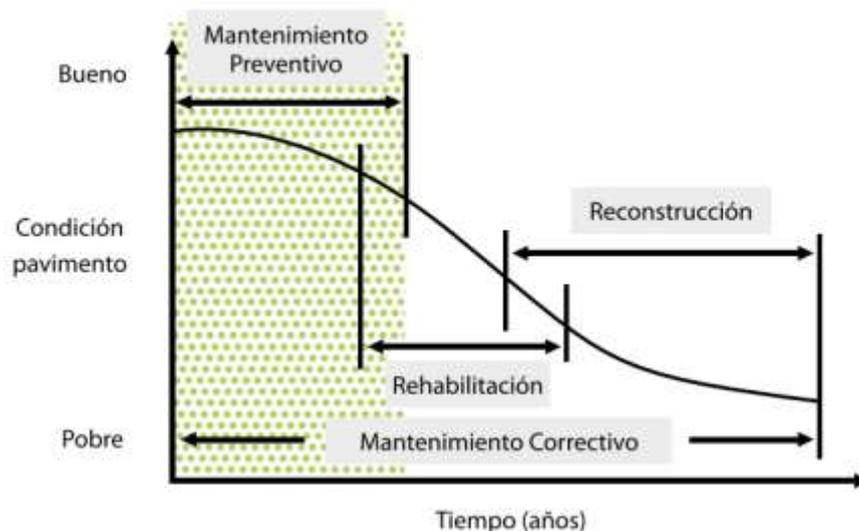
Relación entre condición de pavimento y tipos de tratamiento

Nota. Curva de la condición del pavimento y su relación con el tipo de tratamiento para la conservación vial para pavimento elaborado por Picado Muñoz, 2017, Revista Infraestructura Vial, volumen 18.

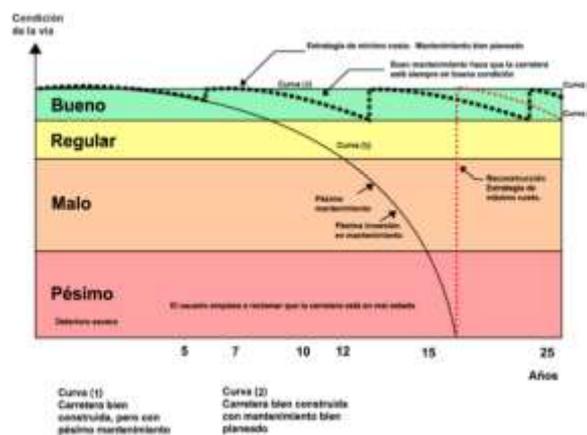
Curva de vía de un pavimento.

Nota. Curva de vida de un pavimento con mantenimiento preventivo y curva de vida de un pavimento sin mantenimiento preventivo, elaborado por Elizondo Arrieta, 2010, Boletín PITRA, volumen 1, septiembre de 2010.

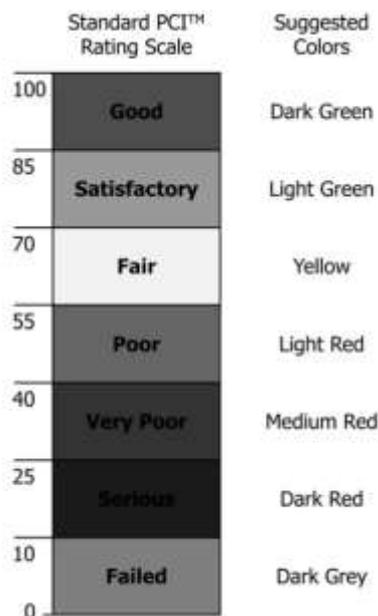
Figura 10

Curva de vía de un pavimento.

Nota. Valores de la condición del pavimento obtenidos de la norma ASTM-D-6433-11, 2011.

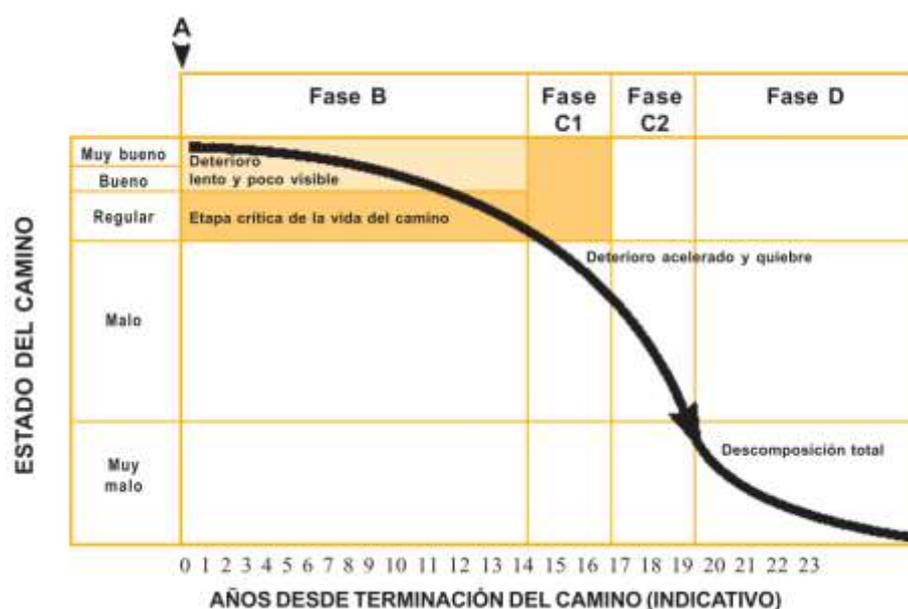
Curva de la condición de la calle sin mantenimiento y fases de la conservación vial

Nota. Curva de la condición del camino, tomado el libro de Mantenimiento Rutinario de Caminos con Microempresas, elaborado por José Menéndez, 2003, Organización Mundial del Trabajo 2003, Primera Edición.

Fase A Construcción. – Inicia el mismo día de la inauguración o poco antes, sin embargo, entran en servicio apenas se termina la obra en excelentes condiciones para satisfacer las necesidades de los usuarios (Menéndez, 2003).

Fase B Deterioro lento o poco visible. - Durante un cierto número de años, la estructura va experimentando un proceso de desgaste y debilitamiento lento, principalmente en su superficie de rodadura y en las obras de drenaje, si en esta etapa no se efectúa las operaciones rutinarias de mantenimiento, la vida útil de la calle se reduce sustancialmente (Menéndez, 2003).

Fase C Deterioro acelerado. – Después de varios años de uso, la superficie de rodadura y otros elementos de la calle están cada vez más agotados, la estructura entra en un periodo de deterioro acelerado y resiste cada vez menos el tránsito vehicular, al inicio de esta fase la estructura del camino aún está intacta con la percepción de los usuarios que el camino se mantiene bastante sólido, condición que cambia más adelante de la fase C, se observan daños cada vez más visibles, en otras palabras los daños comienzan siendo puntuales y poco a poco se van extendiendo hasta afectar la mayor parte de la calle (Menéndez, 2003).

Fase C Descomposición total. - La descomposición del camino constituye la última etapa de su existencia y puede durar varios años, durante este periodo el paso de los vehículos se dificulta seriamente, la velocidad de circulación baja bruscamente y la capacidad del camino queda reducida a tan solo una fracción de la original, empiezan a experimentar daños en los vehículos de transporte y retrasos en los tiempos de circulación (Menéndez, 2003).

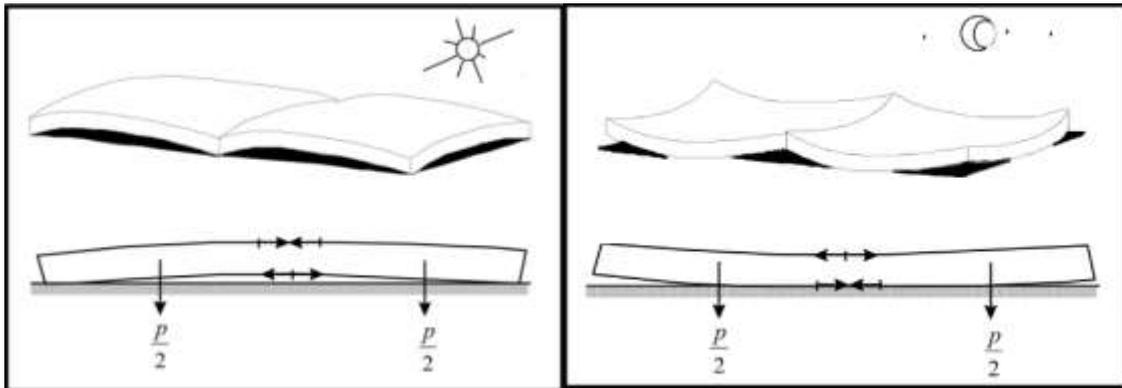
Alabeo por expansión y contracción térmica

Nota. Tomado de la tesis de pregrado de la Universidad Técnica Federico Santa María, elaborado por Arancibia A. (2016).

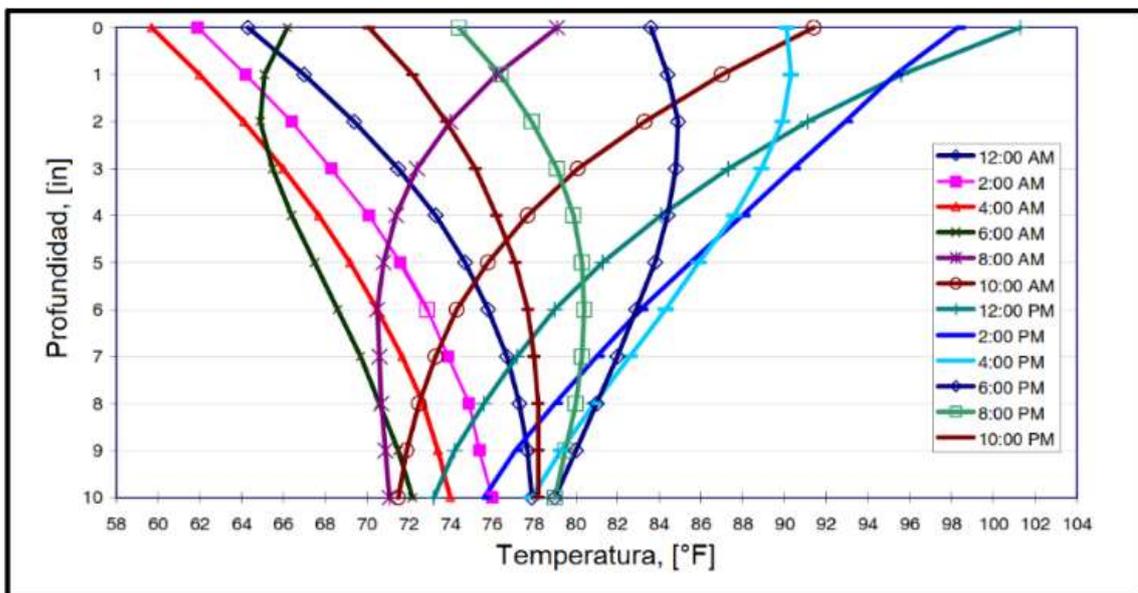
Variación de la temperatura en una losa de pavimento rígido de 10 pulgadas.

Nota. Tomado de la tesis de pregrado de la Universidad Técnica Federico Santa María, elaborado por Arancibia A. (2016), donde cita a Yu H.T. et al, 2004, Consideration of JPCP Curling and Warping in the 2002 Desing Guide”.

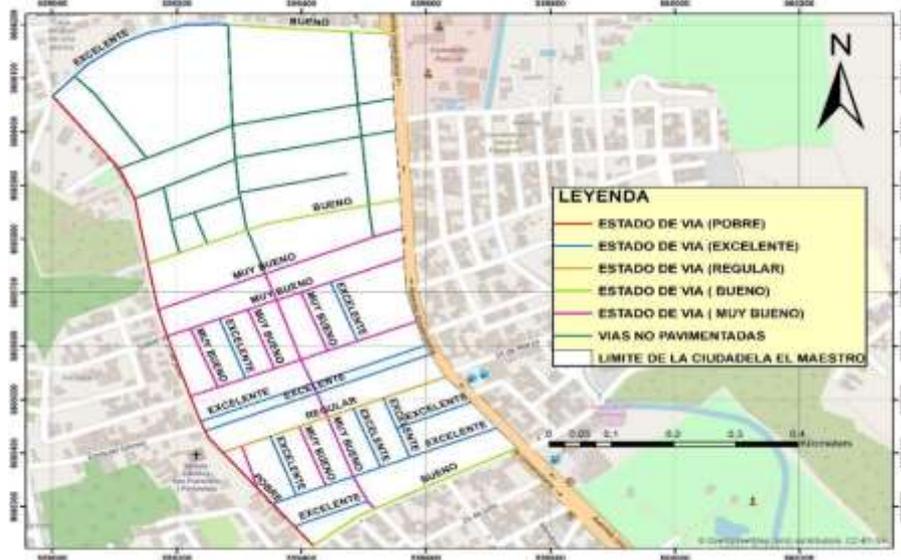
Figura 15

Niveles de servicio de los pavimentos flexibles mediante el método del ICP, aplicando el Sistema de Información Geográfica.

Nota. Mapa de clasificación del índice de condición del pavimento flexible, elaborado por Palma et al, 2023, Sistema de Gestión de Pavimentos basado en el empleo de un Sistema de Información Geográfica, Revista Ciencia y Construcción, volumen 4, 2023.

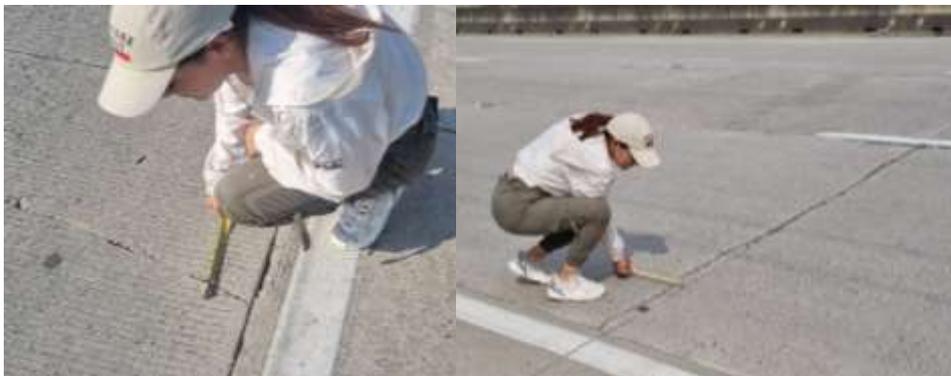
Evaluación en campo de las fallas en el pavimento rígido.

Nota. Imagen del Km 37, elaborado por el Autor.

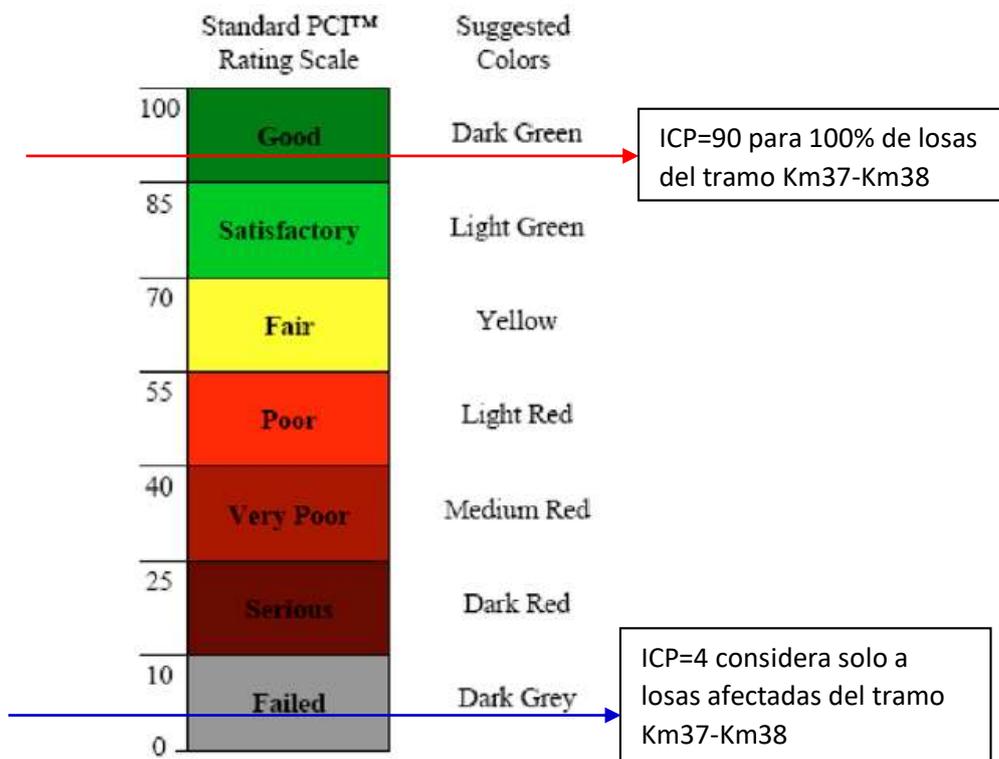
Comparación del ICP del tramo Km37 – Km38, para todo el tramo y para losas afectadas

Nota. . Grafica adaptada de la Norma ASTM-D-6433 (2007).

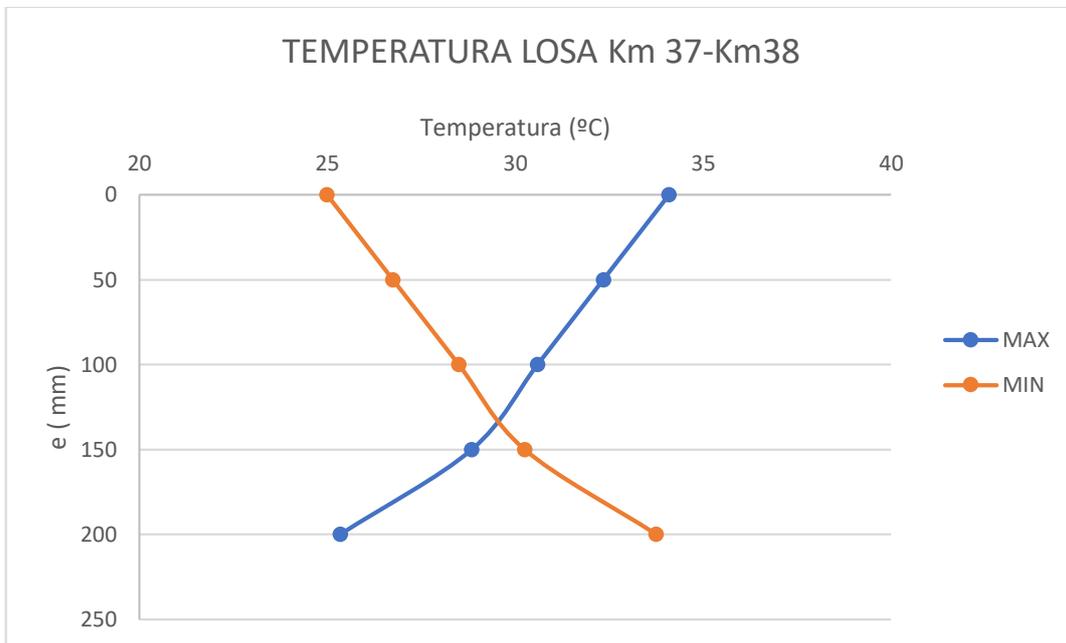
Variación teórica de la temperatura en las losas de hormigón del Km37-Km38

Nota. . Valores Adaptado de Shrinkage and Thermal Craking of Fast Setting Hydraulic Cement Concrete Pavements in Palmdale, A.Heath & J. Roesler, 1999., y del portal del INAMHI, 2024.

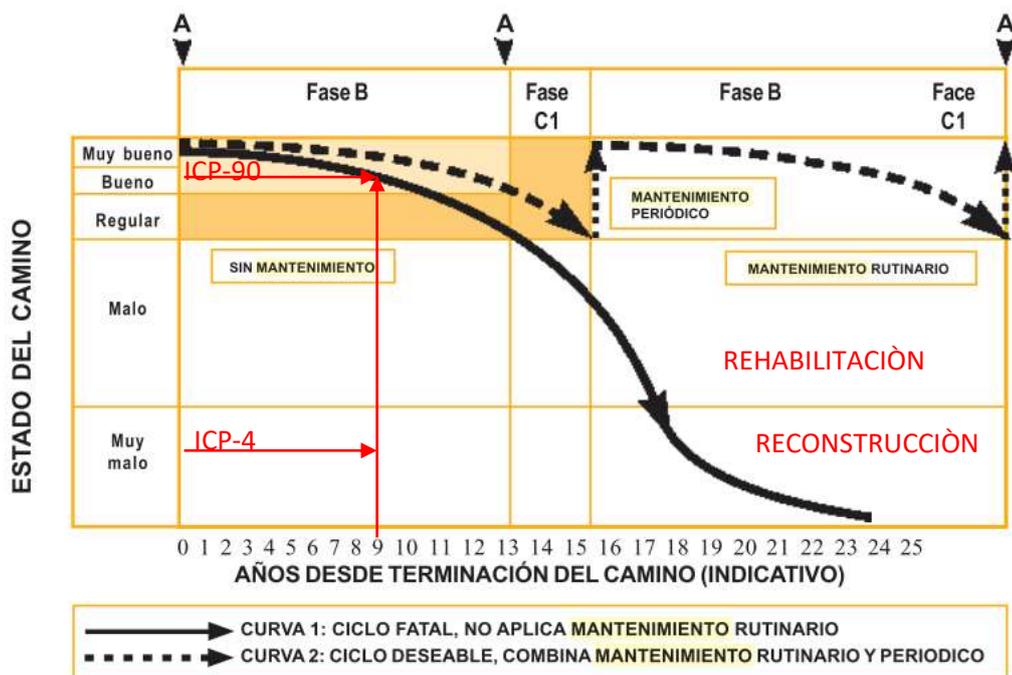
Evaluación de fase de operación y mantenimiento en la curva de vida útil del tramo de Km-37 al Km-38 de la vía principal de primer orden E-25.

Nota. Adaptado del libro de Mantenimiento Rutinario de Caminos con Microempresas, elaborado por José Menéndez, 2003, Organización Mundial del Trabajo 2003, Primera Eddison.

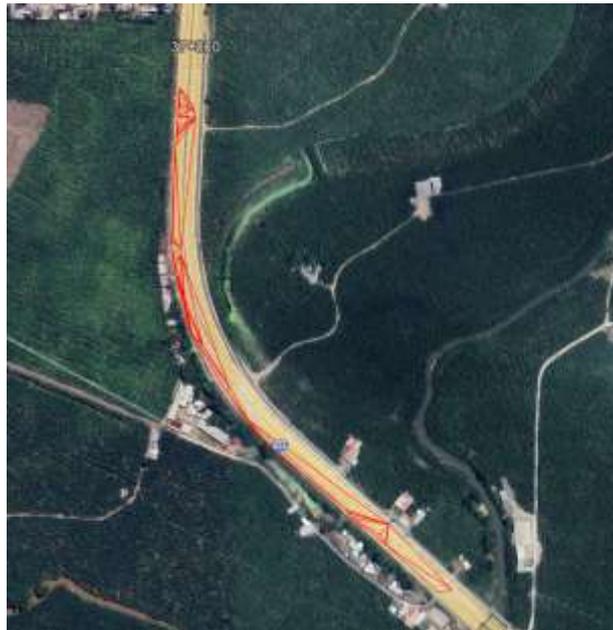
Diagrama de red de afectaciones para ICP-4 para el tramo km37-Km38.

Nota. Tomado de Google Earth, elaborado por el autor.

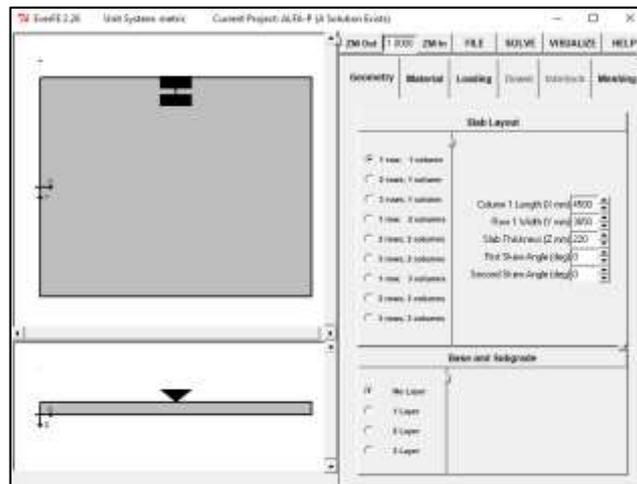
Ingreso de los parámetros de geometría del pavimento en EverFe.

Nota. . Valores ingresado por el Autor en el programa EverFe.

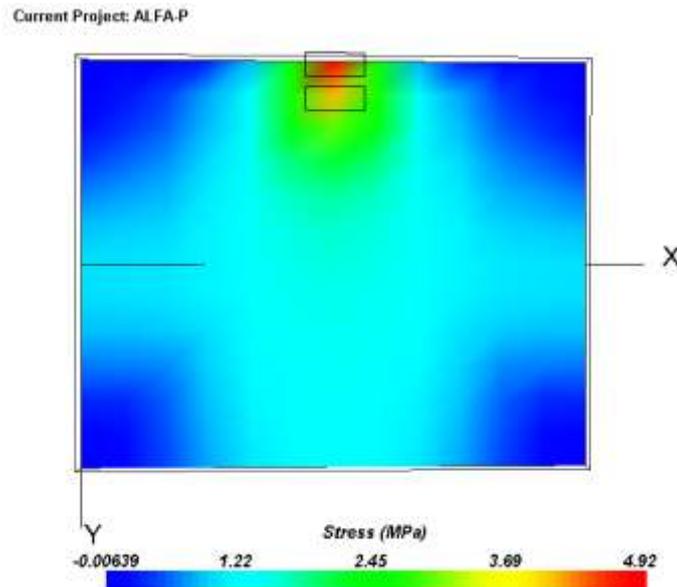
Diagrama de esfuerzos de un paño de losa con ICP-90

Nota. . Valores ingresado por el Autor en el programa EverFe.

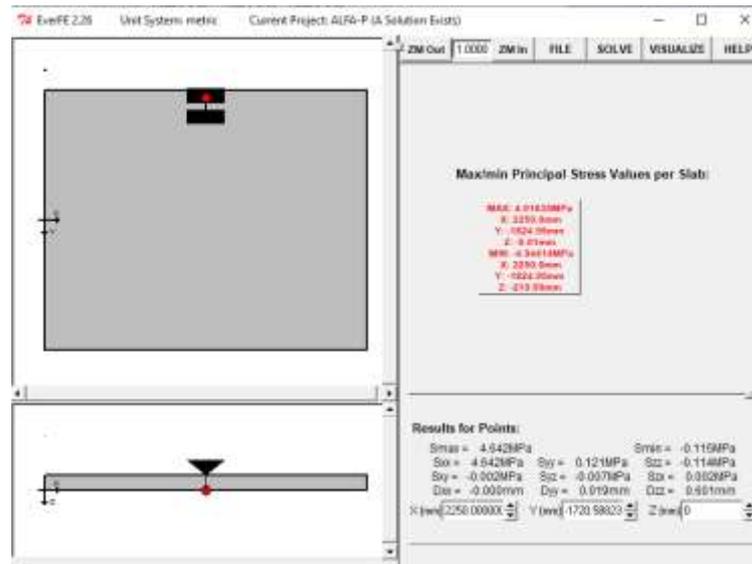
Ubicación del máximo esfuerzo en el paño de losa con ICP-90

Nota. . Nótese que el mayor esfuerzo ocurre en la base del paño de hormigón, valores ingresado por el Autor en el programa EverFe.

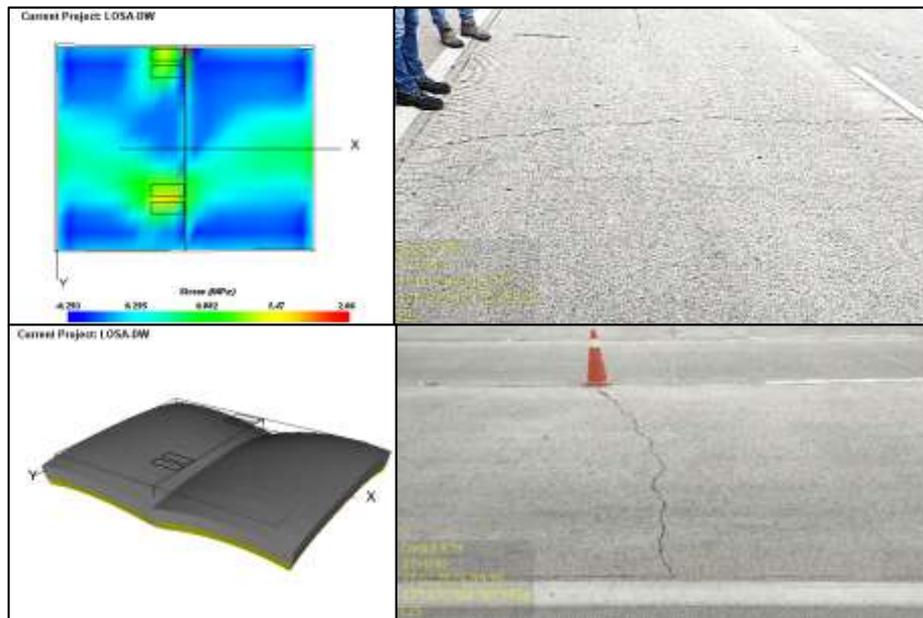
Manifestación de la falla GT en etapa inicial en un paño de losa con ICP-4

Nota. . Se manifiesta una falla de grieta transversal en su etapa inicial, valores ingresado por el Autor en el programa EverFe.

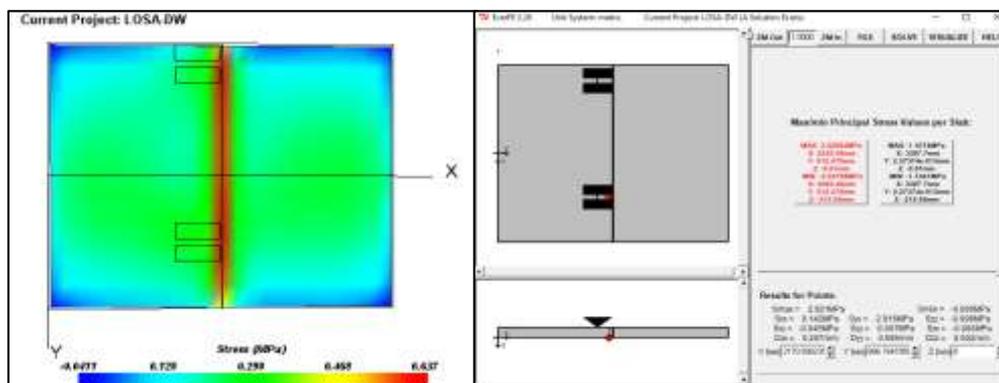
Manifestación de esfuerzos en la base del paño de losa con ICP-4

Nota.
Se

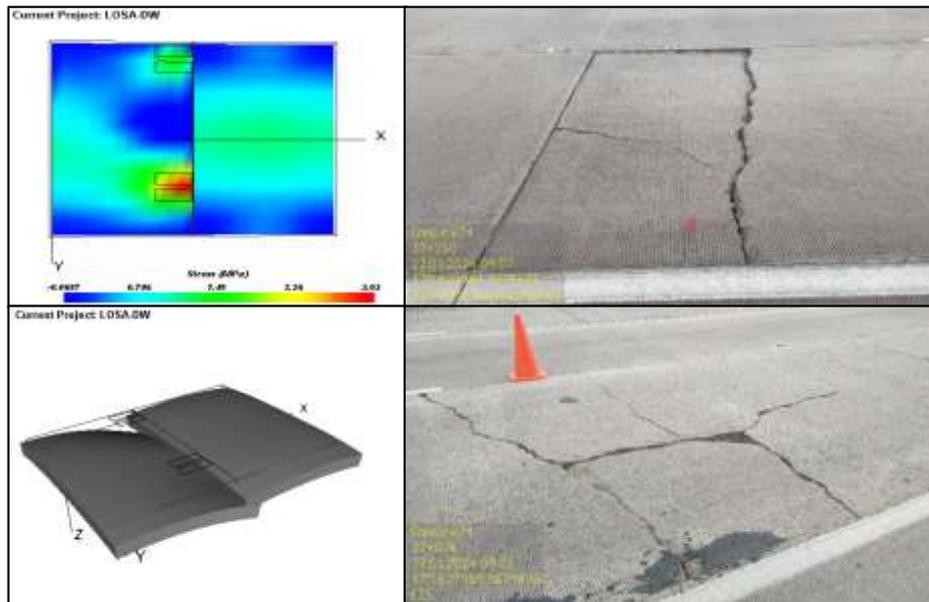
Manifestación de la falla GT en etapa final en un paño de losa con ICP-4

Nota. . Se manifiesta una falla de grieta transversal en su etapa final empieza a manifestarse grietas en otros sentidos, hasta provocar el fallo total de la losa, valores ingresado por el Autor en el programa EverFe.

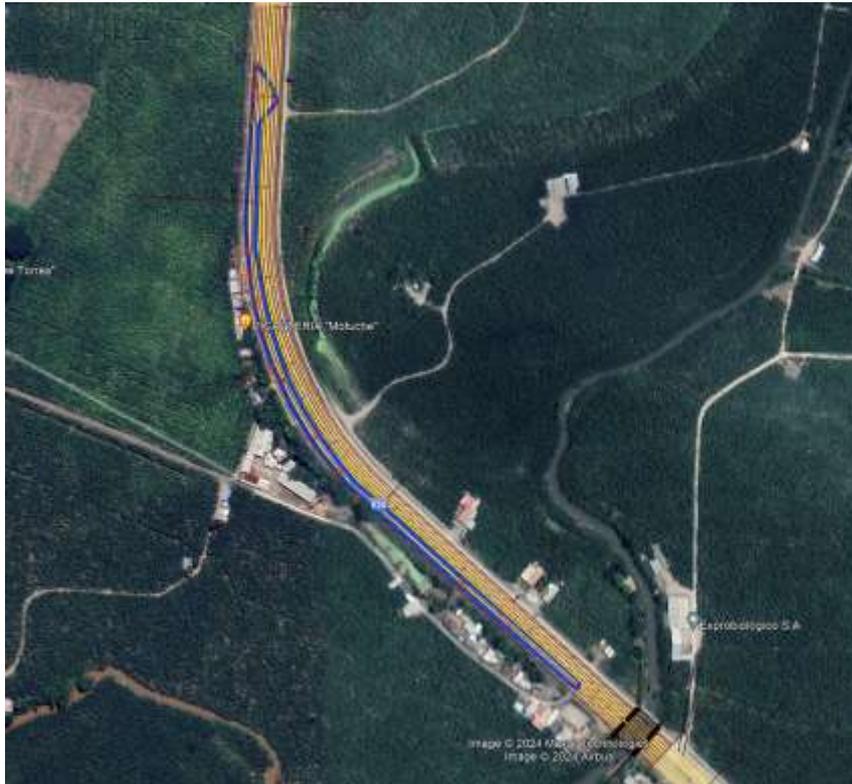
Figura 40

La franja azul en la figura 40 delimita las zonas que cuentan con un ICP-4 mientras que la que se encuentran por fuera de ella delimitan un ICP- 90, que según la clasificación para condición del pavimento es fallido para ICP-4 y Bueno para ICP-90,

Fases para el mantenimiento en ICP-4 e ICP-90

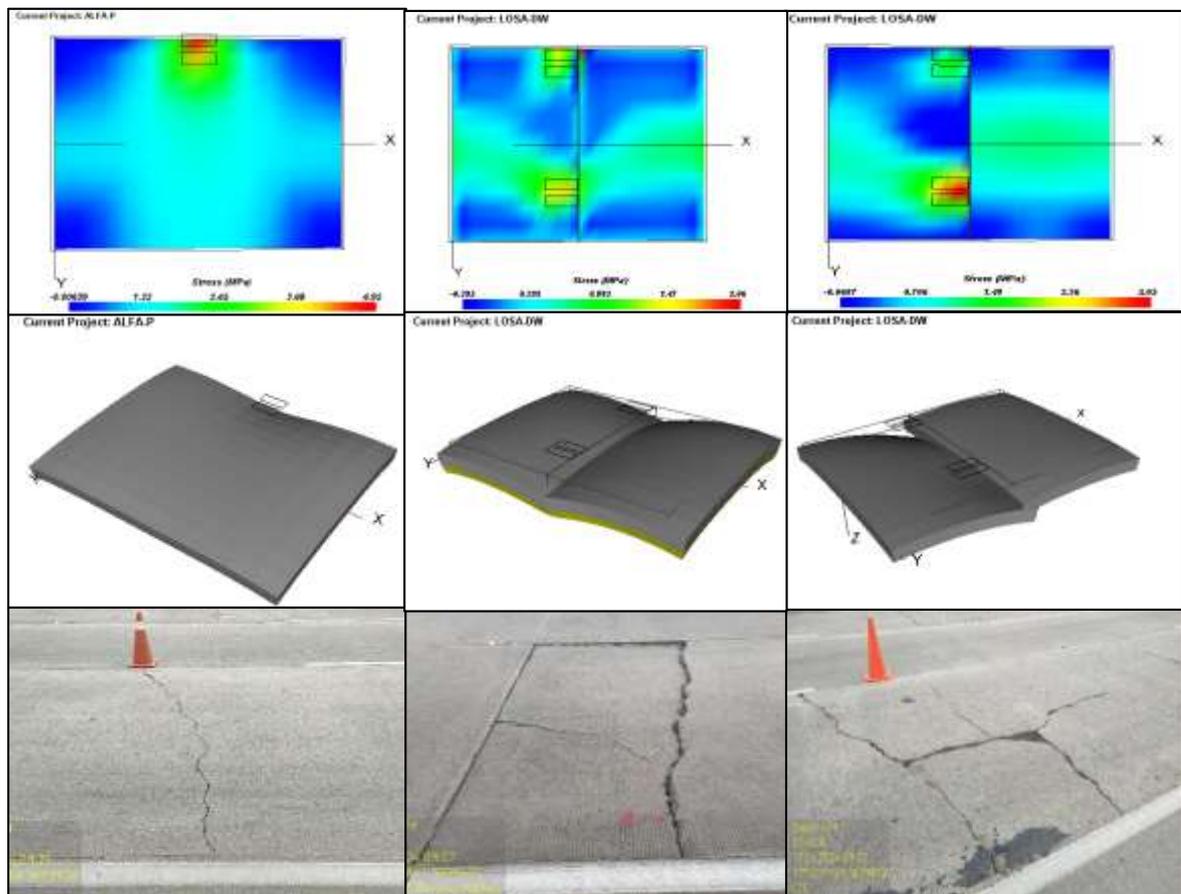
Modelo de falla de GT por elementos finitos

Nota. Elaborado por el Autor.

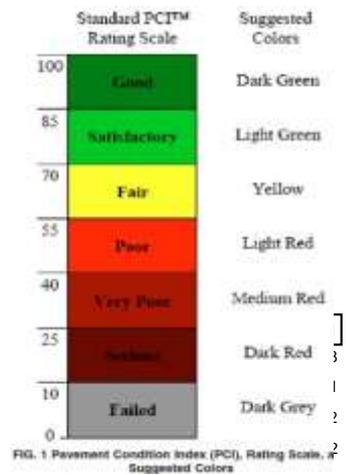
HOJA DE DATOS DE LA ENCUESTA DE LA CONDICIÓN DE CARRETERAS CON SUPERFICIE DE CONCRETO PARA LA UNIDAD DE MUESTRA				
1	DESCASCAMIENTO	7	GRIETAS DE ESQUINA	
2	DESPOSTILLAMIENTO	8	GRIETA EN LOS EXTREMOS DE LOS PASADORES	
3	FALLAS CONSTRUCTIVAS	9	GRIETA LONGITUDINAL	
4	DETERIORO DE SELLO	10	GRIETA TRANSVERSAL	
5	FISURACIÓN POR RETRACCIÓN	11	LEVANTAMIENTO LOCALIZADO	
6	FISURAS LIGERAS DE APARICIÓN TEMPRANA	12	PULIMIENTO	
Tipo de Falla	Severidad	Número de Losas	Density %	Deduct Value
1	A	1	1,450%	20,00
4	B	2	2,900%	2,00
5	A	8	11,600%	0,00
5	M	1	1,450%	0,00
7	A	1	1,450%	4,00
7	M	3	4,350%	2,00
9	B	2	2,900%	2,00
10	A	49	71,050%	72,00
10	M	2	2,900%	5,00

A 85,6%
M 8,7%
B 5,8%

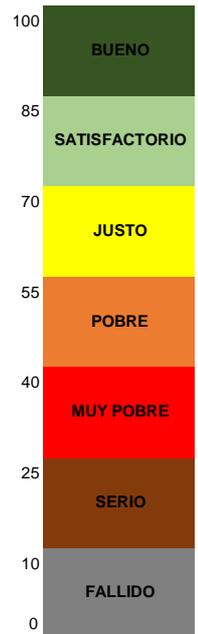
No.	Deduct Value										Total	q	CDV
	72	20	5	4	2	2	2	1,142	1,142	1,142			
1	72	20	5	4	2	2	2	1,142	1,142	1,142	109,284	6	54
2	72	20	5	4	2	2	1,142	1,142	1,142	108,426	5	54	
3	72	20	5	4	2	1,142	1,142	1,142	1,142	107,568	4	56	
4	72	20	5	4	1,142	1,142	1,142	1,142	1,142	106,710	3	66	
5	72	20	5	1,142	1,142	1,142	1,142	1,142	1,142	103,852	2	70	
6	72	20	1,142	1,142	1,142	1,142	1,142	1,142	1,142	99,994	1	96	
7										0			
8										0			
9										0			
10										0			
11										0			
12										0			
13										0			
14										0			
15										0			
25										0

Max CDV: 96
PCI= 100- Max CDV: 4
Clasificación: FALLIDO
